Étude d'un vantail de la fin du premier millénaire conservé au musée du Louvre.  
Monastère de Baouît, Moyenne Égypte

# Étude d'un vantail de la fin du premier millénaire conservé au musée du Louvre Monastère de Baouît, Moyenne Égypte

MARIE-ANNE MINART\*,  
AVEC UNE CONTRIBUTION DE DOMINIQUE BÉNAZETH\*\*

**L**E VANTAIL de porte provient de l'église nord du monastère de Baouît. Il est actuellement conservé au département des Antiquités égyptiennes du musée du Louvre, sous le numéro d'inventaire AF 6976 (1998 × 940 × 40 mm). Mis au jour par J. Clédât au début du xx<sup>e</sup> s., il constitue un ouvrage de menuiserie sculptée<sup>1</sup>, témoin des techniques de fabrication coptes et de l'histoire de son utilisation avant son enfouissement.

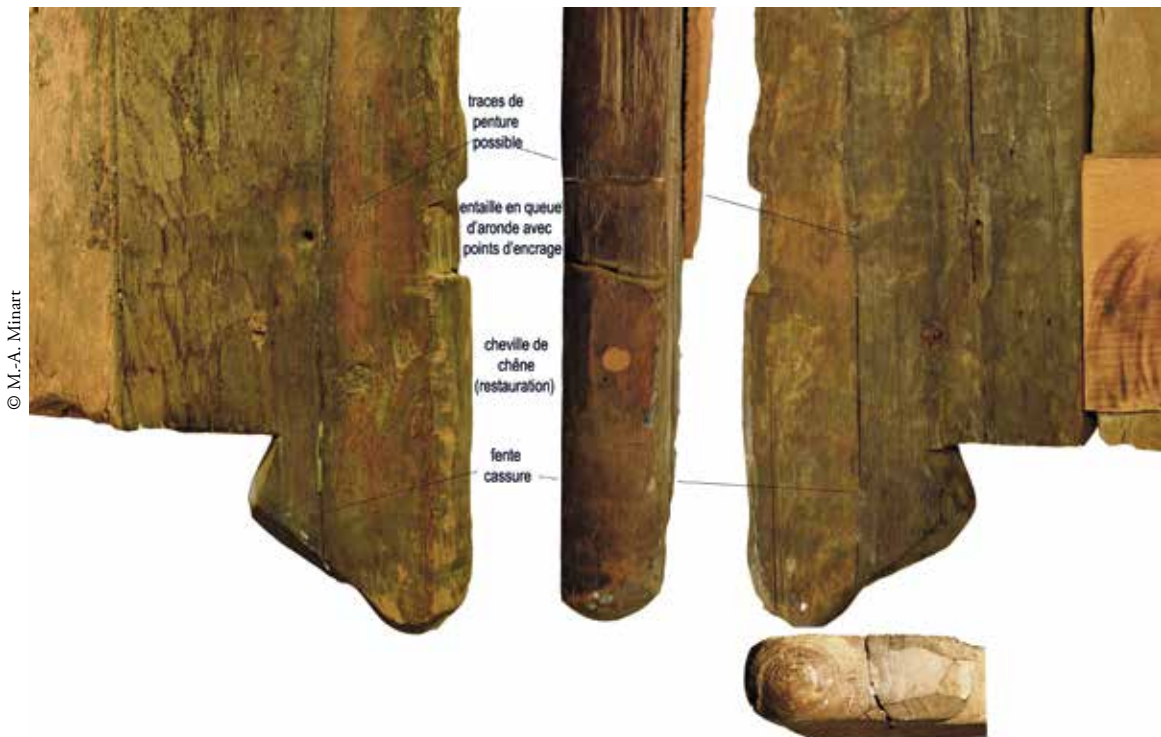
FIG. 7. Partie basse du chardonnet 1 : parement, chant, contreparement et dessous.

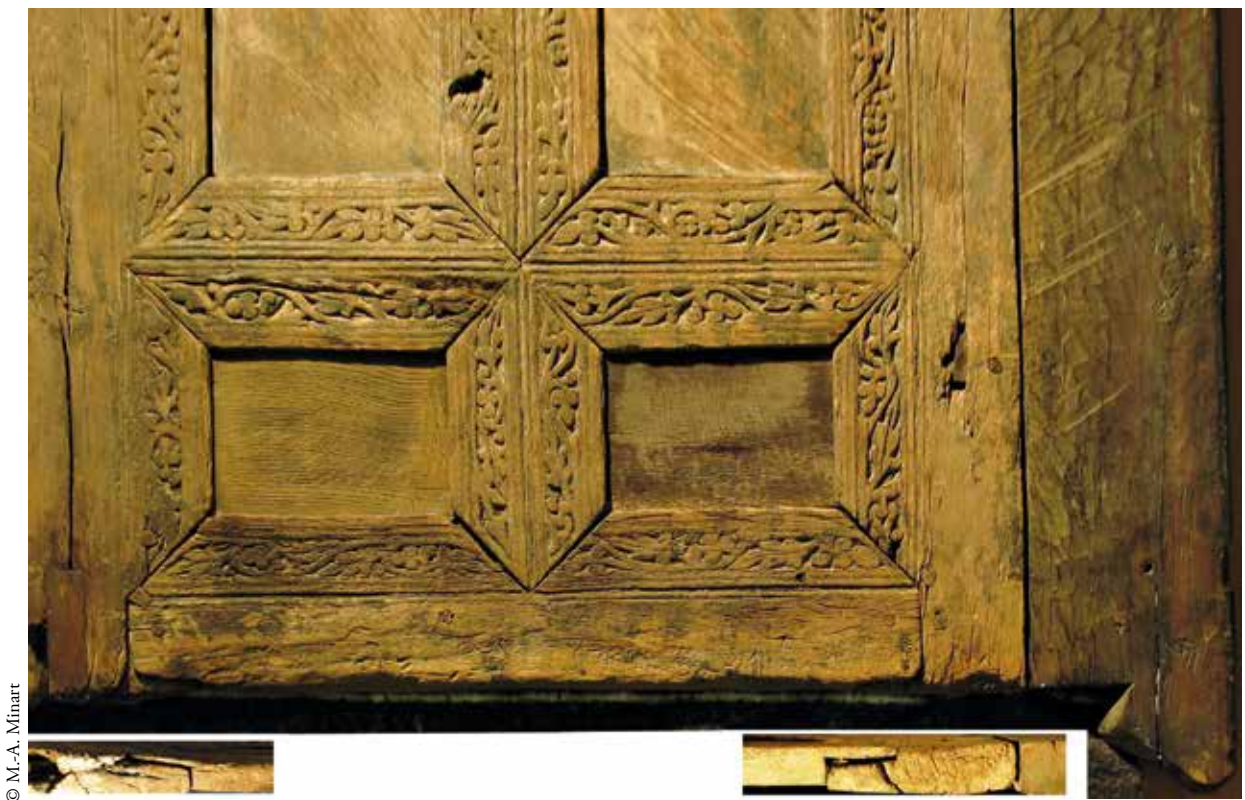
Le montant 1 a sûrement été débité à la scie (fig. 16, à droite). Son bois, très noueux, se prêterait mal au clivage.

Ce type de dégradation se développe lorsque le bois est imprégné d'eau. Elle affecte toute la base du battant sur les éléments 2, 3, 4, 5 et 16. L'attaque est visible sur le chant inférieur du battant (fig. 16, 33). Aux extrémités en « bois de bout\* » des montants, le travail des champignons lignivores est plus profond. L'arête de l'élément 5 est, quant à elle, totalement émoussée. Juste au-dessus, le décor du premier registre d'encadrement en porte les stigmates. Ils sont plus prononcés dans les zones de gerces, vecteur de pénétration de l'eau, et donc, des spores.

FIG. 16. Traces de sciage sur le chardonnet. Altérations fongiques de la base du battant.

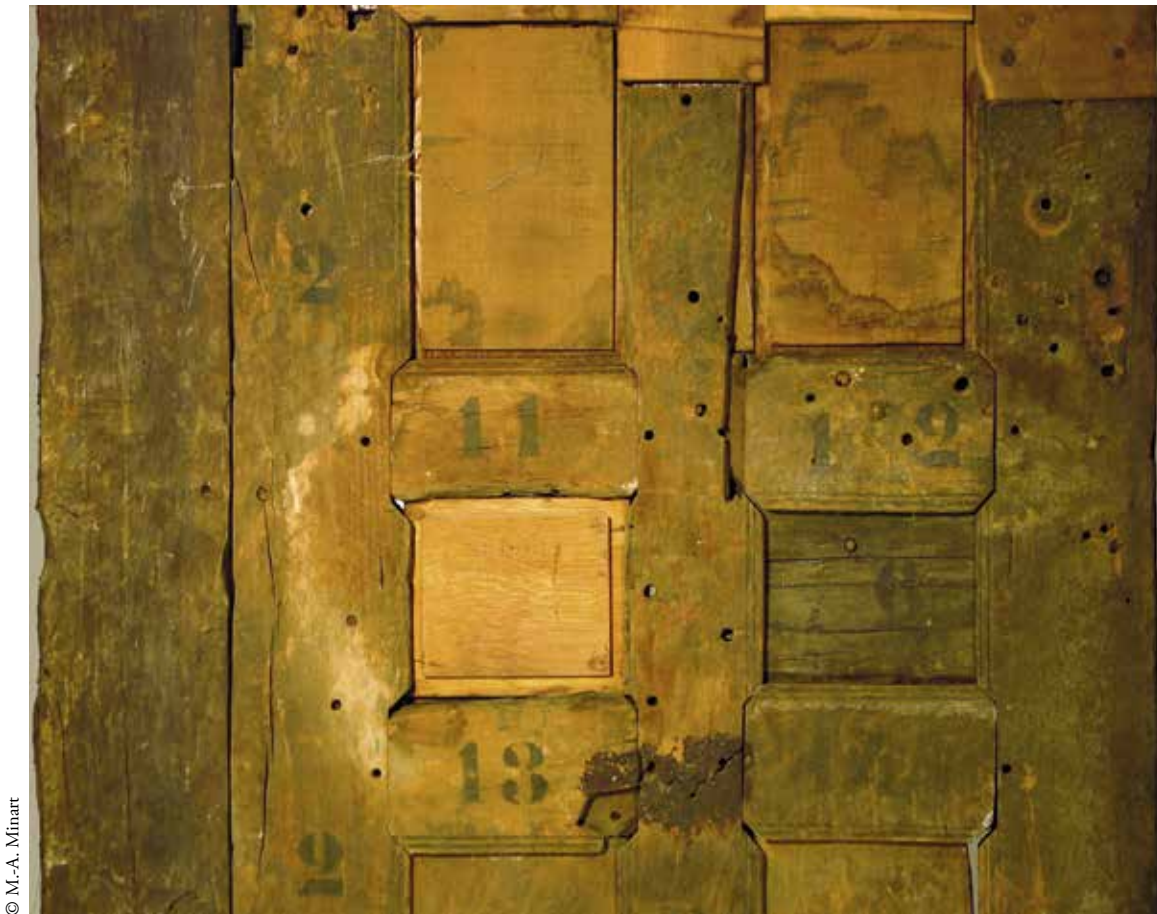
Sur le montant 3, en contreparement, au niveau de l'assemblage des traverses II et 12 (fig. 18), deux cassures lacunaires longent les panneaux de remplissage g et h. Un peu plus bas, la périphérie du cinquième panneau manquant (i) est altérée, sur les traverses II et 13 en contreparement, et sur la 3 en parement. Ces altérations ont été provoquées par la sortie du panneau (i) de son logement (fig. 35). Les arêtes des cassures sont très émoussées, elles révèlent des frottements répétés ultérieurs. Non loin, toujours sur le montant 3, une cassure en zigzag passe par les perçages des chevilles et prend le profil des coupes d'onglet du parement (fig. 18, 28, 34). Toutes ces altérations ont pu être concomitantes. Cependant, les dimensions du vantail, son poids, son manque de cohésion dans la partie haute, et la fragilité de la zone où se réunissent quatre flottages en parement, le rendent sensible à toute manipulation en position allongée. Il est donc probable que la cassure en zigzag, notamment, ait pu se produire lors des fouilles, lorsque le vantail fut extrait puis transporté vers son aire de stockage (fig. 41). Le badigeon de colle animale doit être considéré comme une intention de consolidation non aboutie. En l'état, il est inopérant. Il serait plutôt à dater de 1902, avant le démontage.

**FIG. 18.** Vue du contreparement, emplacement du faux-tenon médian entre le chardonnet et le montant 2, cassures, entaille trapézoïdale, perçages des axes de maintien des tenons-mortaises (le remontage est moderne, 1928), autres perçages, clou, chevilles/tourillons, zone de préhension ou de fermeture.

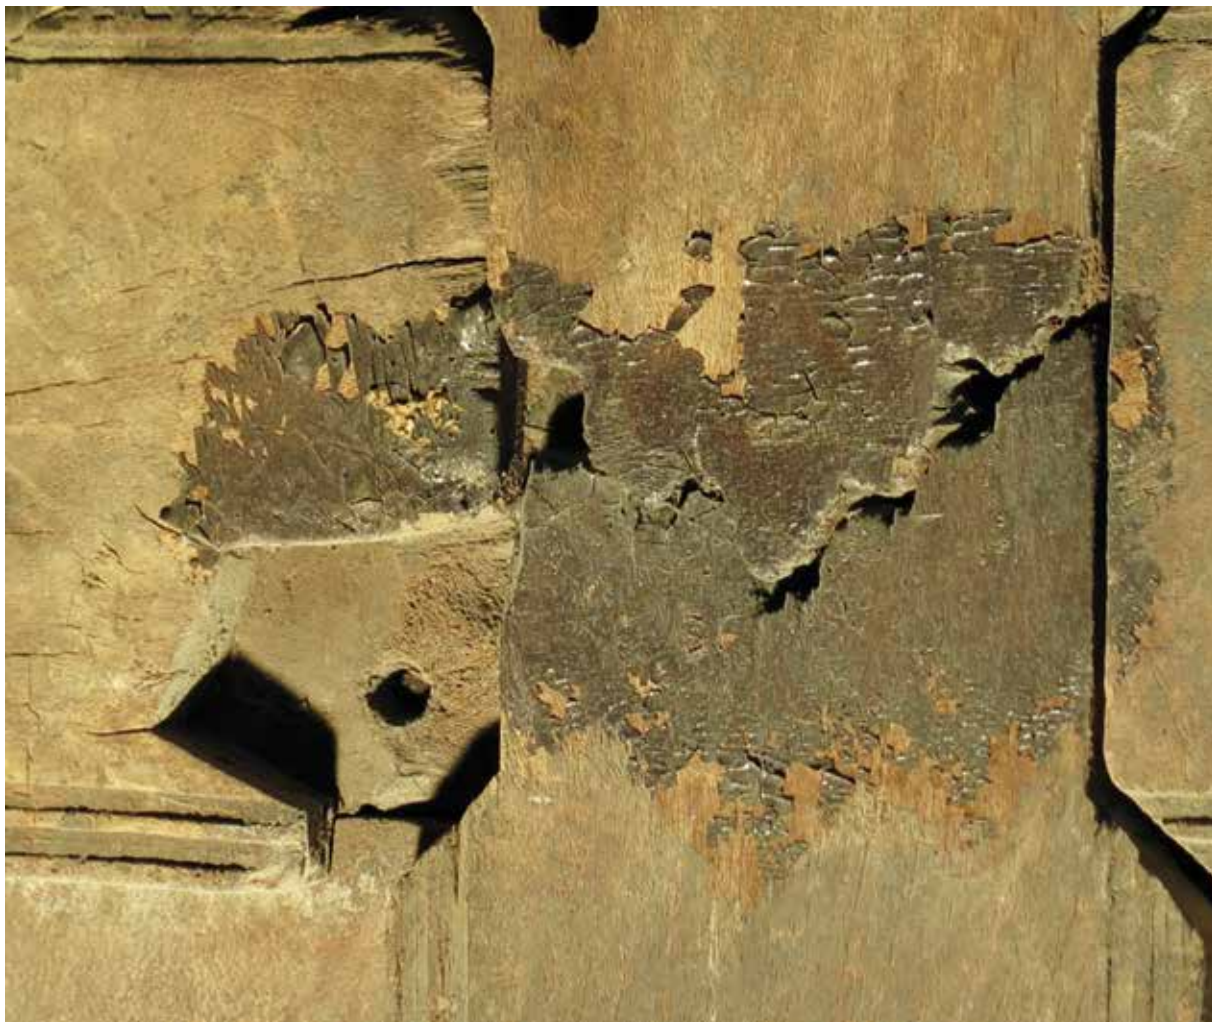
– L'emplacement de l'enture chevillée en contreparement sur l'élément 13 (fig. 28) a été creusé par une main experte. Il s'agit certainement d'une réparation copte bien distincte de toutes les précédentes. Aucun défaut du bois ne semble justifier ce rapiéçage au moment de la fabrication. En revanche, les petits éclats voisins peuvent indiquer qu'une plus grande réparation a pu se faire lors de la mise en place du vantail dans l'édifice, ou encore, lors de l'hypothétique ajout du chardonnet 1 en *Zizyphus* sp. (voir *infra*). Cependant, cette réparation, solitaire et non prioritaire, implique une réalisation lorsque le reste du battant était en bon état. Sa forme et sa taille sont pensées : la pièce était maintenue en place par le chevillage et enserrée par la cohésion du bâti.

**FIG. 28.** Réparation ancienne (enture absente), cassure du montant 3 (présence d'un badigeon de colle animale dont on peut dire qu'il a été réalisé avec l'enture en place car il y aurait des coulures dans l'entaille).

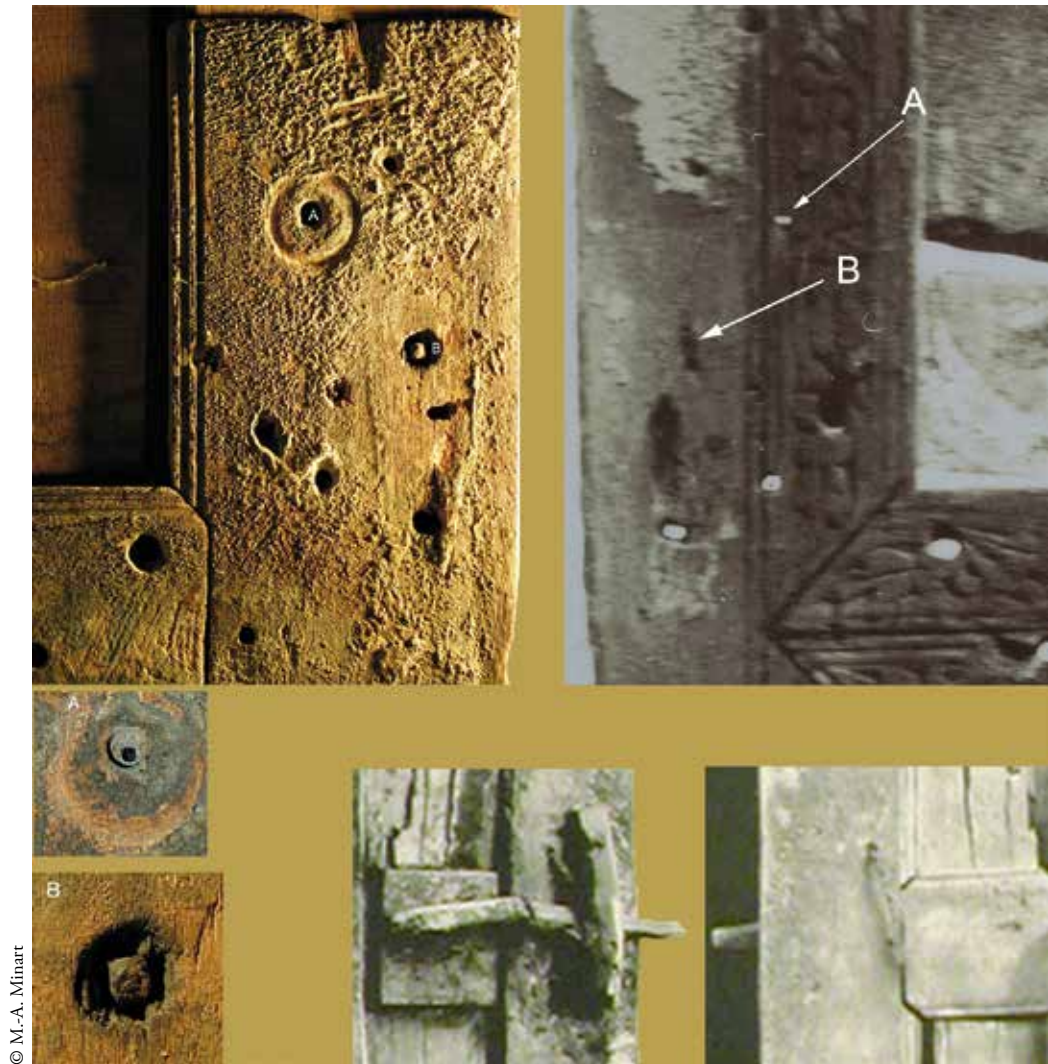
– Une zone de préhension ou de fermeture est visible sur le montant 4 (fig. 17 et 29). Celle-ci est particulièrement intéressante et énigmatique. En parement, les restaurations ont estompé toute lisibilité. En revanche, même s'il ne reste aucun loquet ou serrure en contreparement, les ancrages dans le bois n'ont pas été touchés et présentent ce potentiel. Une remarquable extrémité de tige à section carrée (B), en bois (?), est insérée dans le montant par un creux conique, à environ 1,12 m du bas du bâti (fig. 29). Autour de ce creux, perceptible en lumière rasante, une zone trapézoïdale n'est pas recouverte de la croûte de salissure et pourrait constituer l'emplacement d'un élément en applique. Non loin de là, un autre trou (A) est aurolé par l'usage d'un élément à frottement axial avec, dans son creux, un trou plus petit. Tout cela se remarque dans un environnement de trous, de clous forgés, de chevilles, et de traces multiples. Il est possible de noter un soupçon de similitudes entre l'empreinte et la forme du verrou présent sur une porte de Karanis conservée au Kelsey Museum<sup>13</sup> à Ann Arbor, Michigan (fig. 29 B). Par ailleurs, H.E. Winlock et W.E. Crum décrivent le montage et le mécanisme

**FIG. 29.** Contreparement et parement (détail du cliché J. Clédat), détail du montant de rive 4 en lumière rasante; agrandissement des détails de A et B en lumière directe et rasante. Fixation d'un verrou sur un vantail de Karanis, d'après Enss 2005, p. 162, pl. 122.

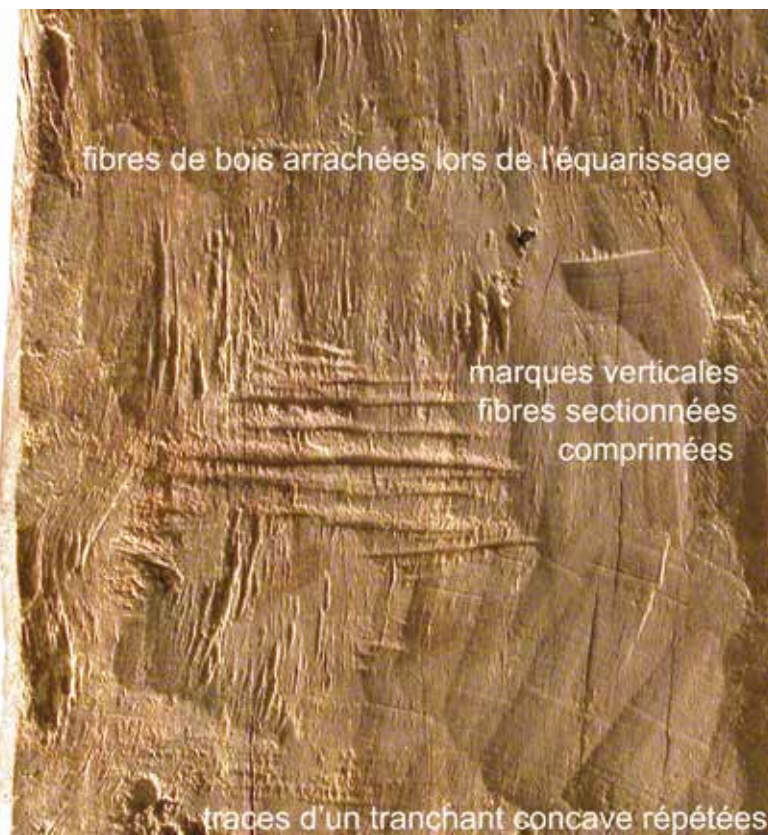
FIG. 31. Contreparement, détail du chardonnet 1.

– Des fentes, des fibres de bois sectionnées, et des griffures sont observables. Elles sont des marques accidentelles anciennes (fig. 31, 32).

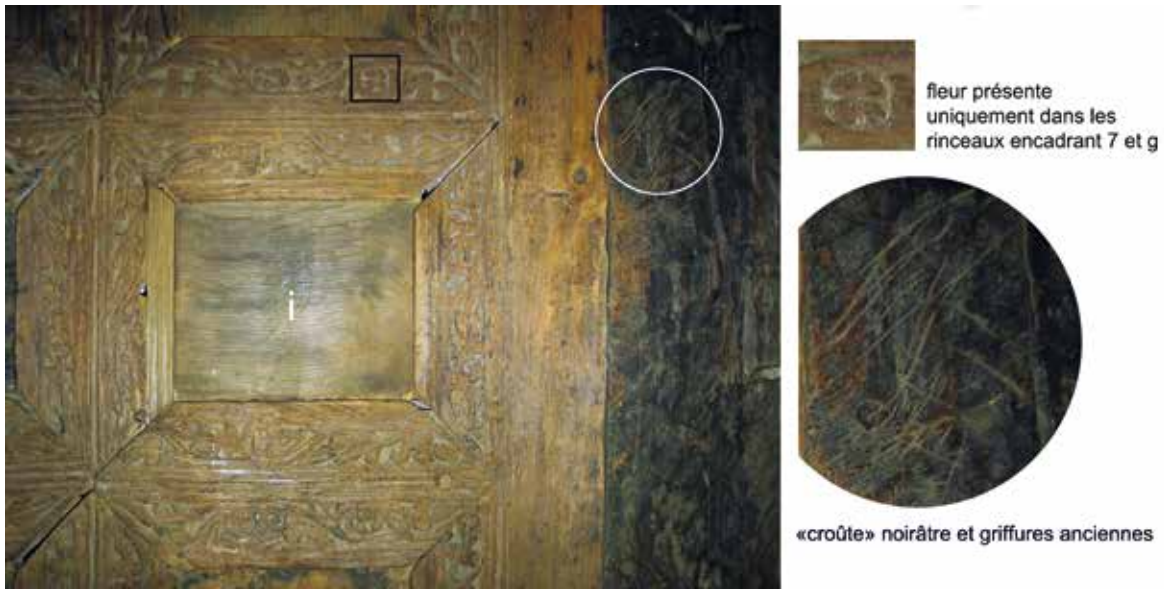
FIG. 32. Détail du parement: le battant a sûrement été «décapé» de sa croûte en 1928.

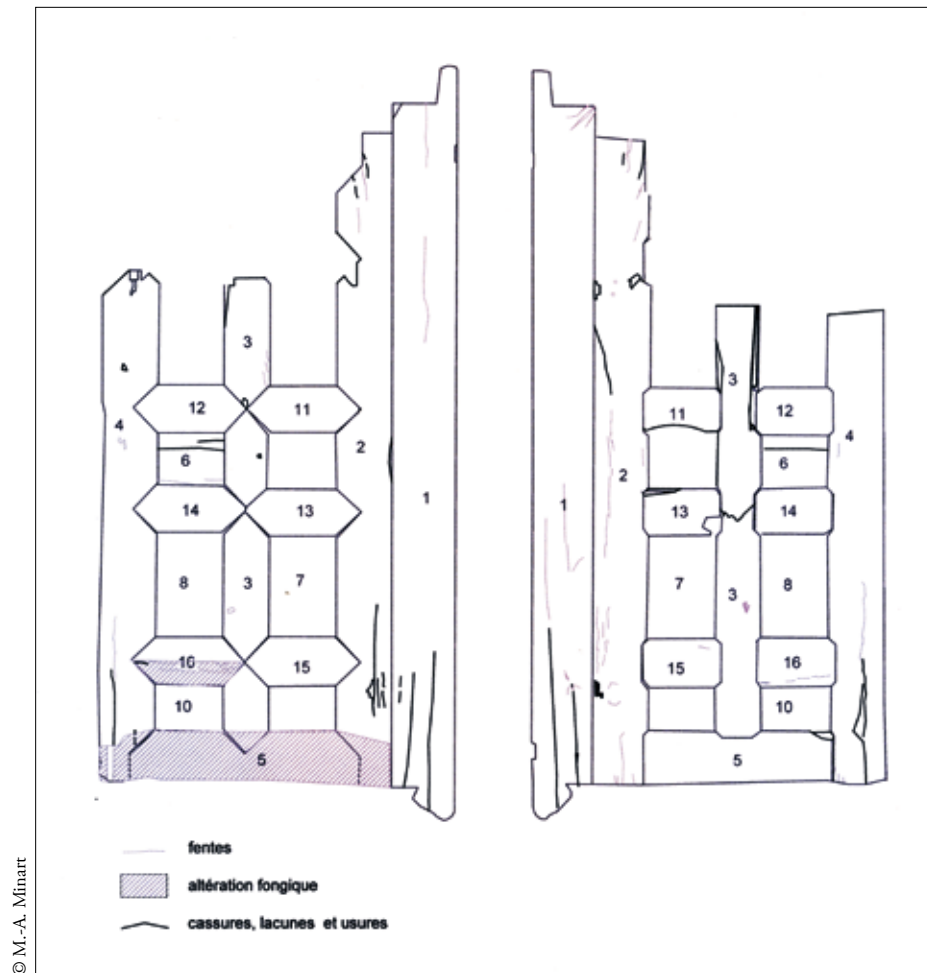
Les altérations (fig. 33) sont inhérentes au matériau ou sont dues à des causes extérieures :

– Les fentes avec ou sans lacune (les gerces) (fig. 33) proviennent des tensions intérieures du bois provoquées par les zones noueuses. Elles sont très présentes sur le montant 1, et notables sur le montant 2, la traverse 16, et sur d'autres éléments du vantail (fig. 16, 24, 25). La zone de crevasses en haut du montant 1 (fig. 8) n'est pas de même nature que la cassure située, symétriquement, à l'autre extrémité (fig. 7).

– Les cassures avec ou sans lacunes (traits foncés sur les schémas fig. 33) ont une origine extérieure à l'élément lui-même, sa conception technique, son usage, et ses conditions de manipulations étant liées à l'environnement. La fracture est le produit d'une force exercée jusqu'à la rupture par un clou, une cheville (en haut du montant 2), un faux-tenon (en partie basse), et par le poids du battant (plus bas, sur le chardonnet, à la lisière de la zone pénétrant dans la crapaudine fig. 7).

FIG. 33. Schéma des zones d'altération.

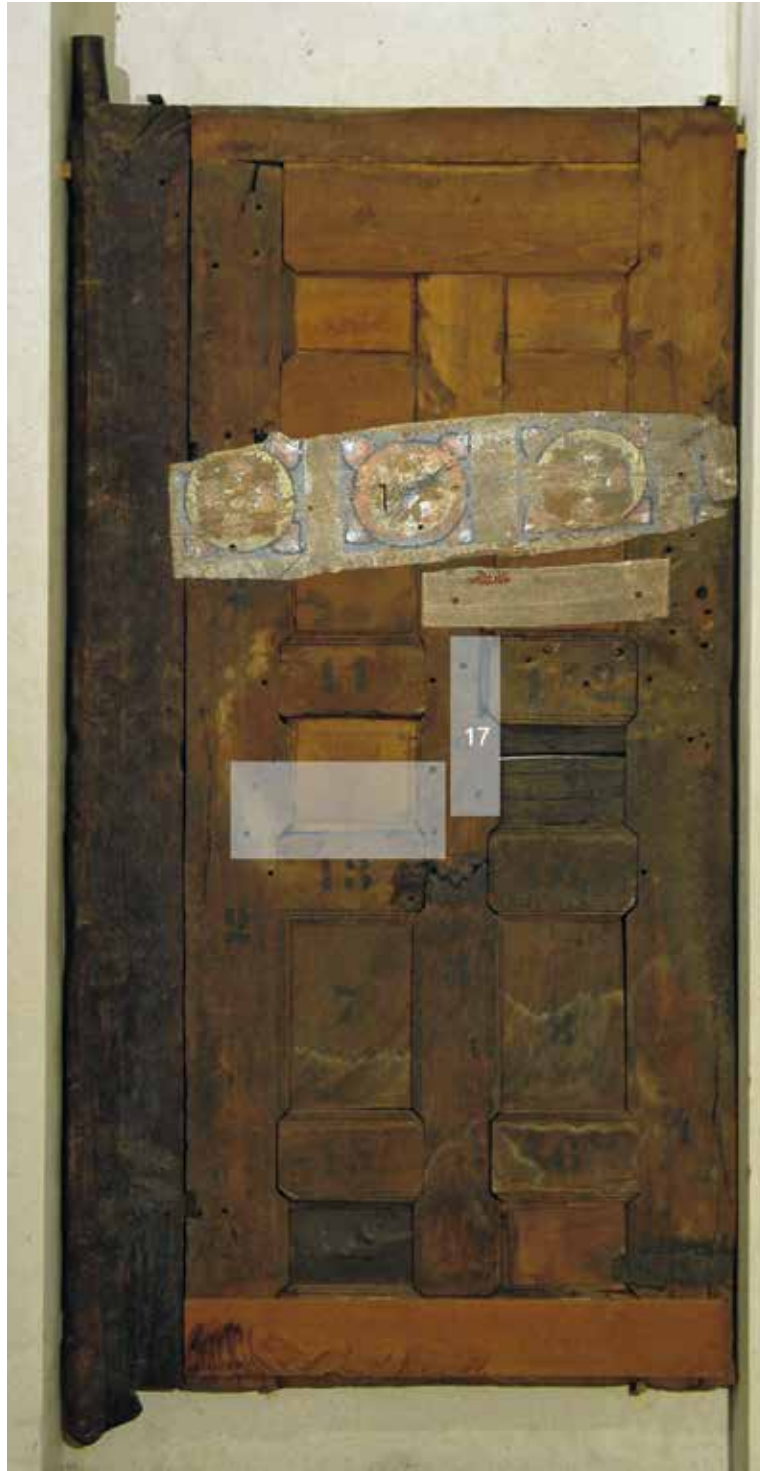
de remplissage 6<sup>21</sup> (fig. 34). Aucune enture n'a cependant été réalisée. Ce document permet d'affirmer que la fracture signalée *supra* (fig. 33) a fait l'objet d'une réparation ancienne sommaire, semblable et complémentaire au montage des planches de réparation. Il recouvrait l'assemblage du montant intermédiaire 3 avec la traverse 12 et le consolidait. Nous pouvons localiser deux points de chevillage sur l'élément 3.

**FIG. 34.** Montage factice des réparations anciennes avec emplacement des chevilles. Voir fig. 1 et 42.

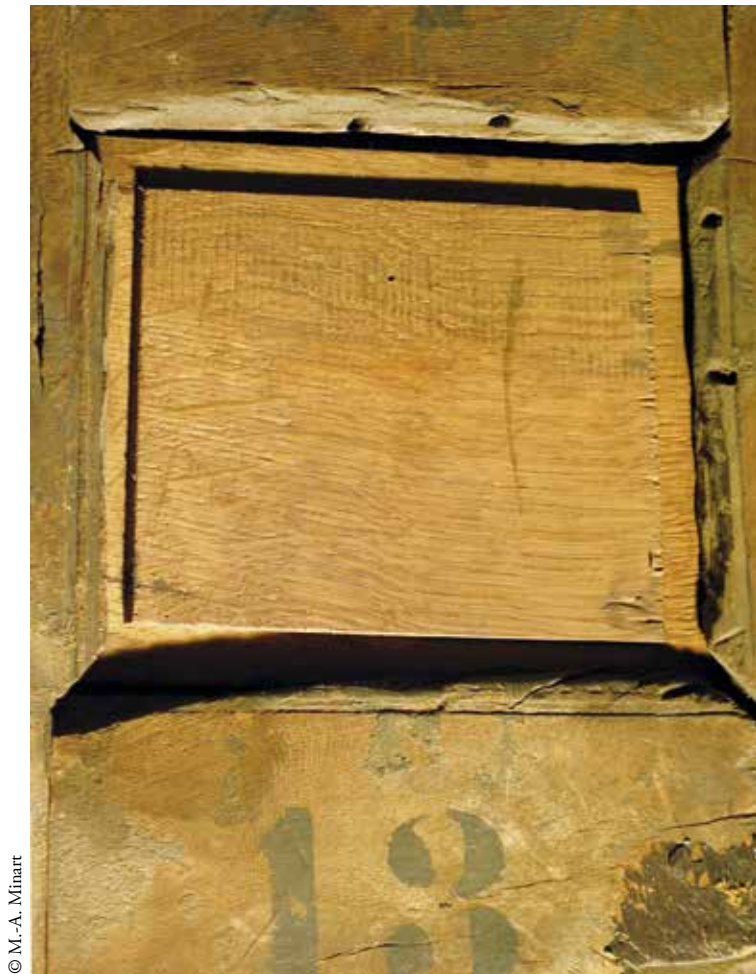
FIG. 35. Cassures et usures.
