Étude d'un vantail de la fin du premier millénaire conservé au musée du Louvre.  
Monastère de Baouît, Moyenne Égypte

# Étude d'un vantail de la fin du premier millénaire conservé au musée du Louvre Monastère de Baouît, Moyenne Égypte

**L**E VANTAIL de porte provient de l'église nord du monastère de Baouît. Il est actuellement conservé au département des Antiquités égyptiennes du musée du Louvre, sous le numéro d'inventaire AF 6976 (1998 × 940 × 40 mm). Mis au jour par J. Clédat au début du xx<sup>e</sup> s., il constitue un ouvrage de menuiserie sculptée<sup>1</sup>, témoin des techniques de fabrication coptes et de l'histoire de son utilisation avant son enfouissement.

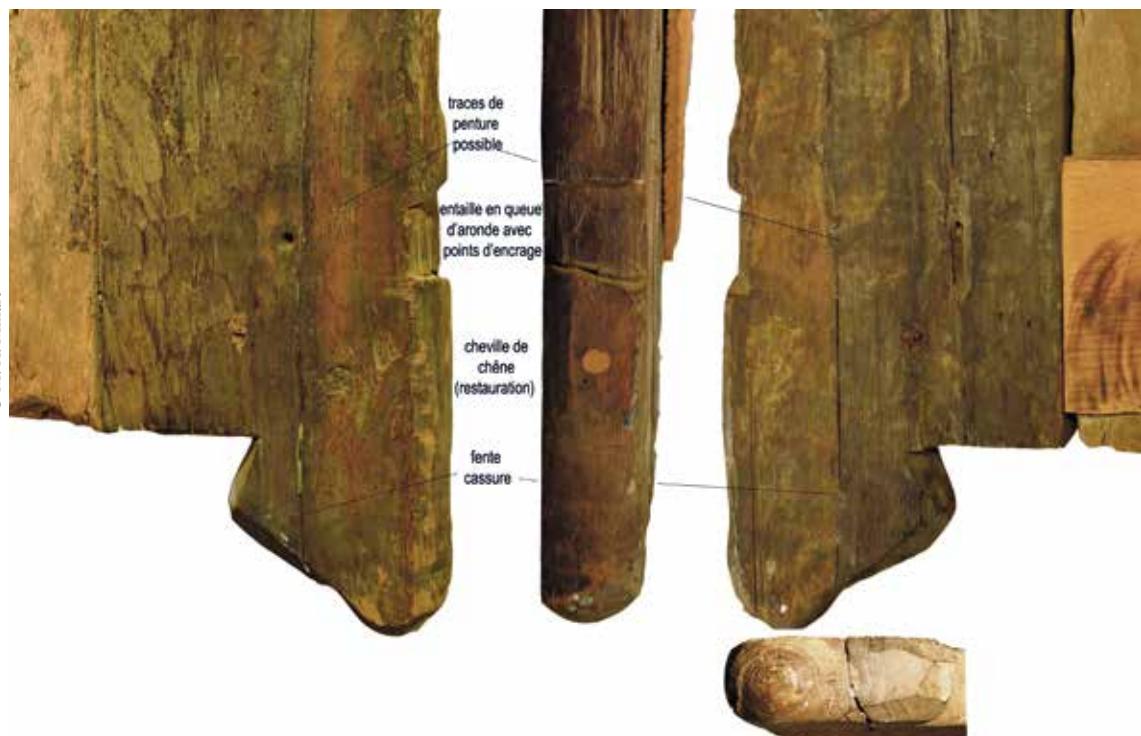
– Les fentes avec ou sans lacune (les gerces) (fig. 33) proviennent des tensions intérieures du bois provoquées par les zones noueuses. Elles sont très présentes sur le montant 1, et notables sur le montant 2, la traverse 16, et sur d'autres éléments du vantail (fig. 16, 24, 25). La zone de crevasses en haut du montant 1 (fig. 8) n'est pas de même nature que la cassure située, symétriquement, à l'autre extrémité (fig. 7).

FIG. 7. Partie basse du chardonnet 1: parement, chant, contreparement et dessous.

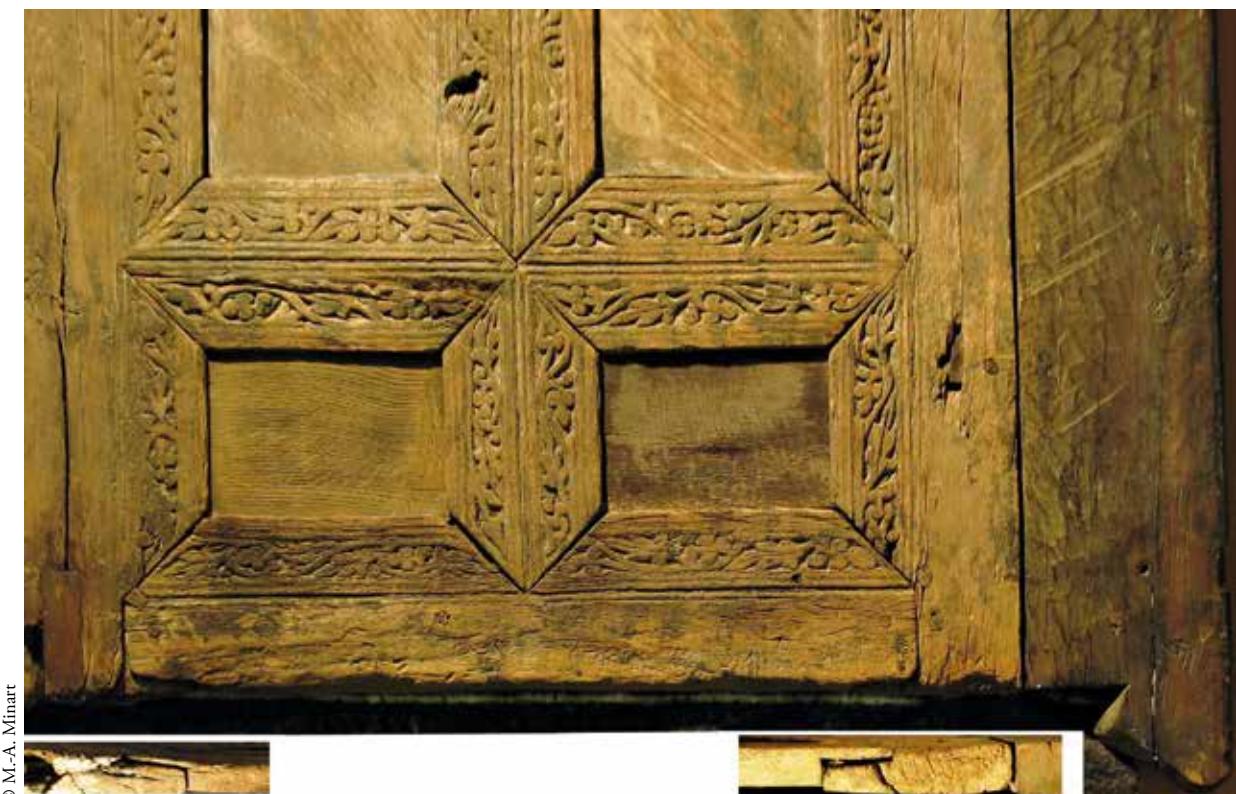
Le montant 1 a sûrement été débité à la scie (fig. 16, à droite). Son bois, très noueux, se prêterait mal au clivage.

Ce type de dégradation se développe lorsque le bois est imprégné d'eau. Elle affecte toute la base du battant sur les éléments 2, 3, 4, 5 et 16. L'attaque est visible sur le chant inférieur du battant (fig. 16, 33). Aux extrémités en «bois de bout\*» des montants, le travail des champignons lignivores est plus profond. L'arête de l'élément 5 est, quant à elle, totalement émoussée. Juste au-dessus, le décor du premier registre d'encadrement en porte les stigmates. Ils sont plus prononcés dans les zones de gerces, vecteur de pénétration de l'eau, et donc, des spores.

FIG. 16. Traces de sciage sur le chardonnet. Altérations fongiques de la base du battant.

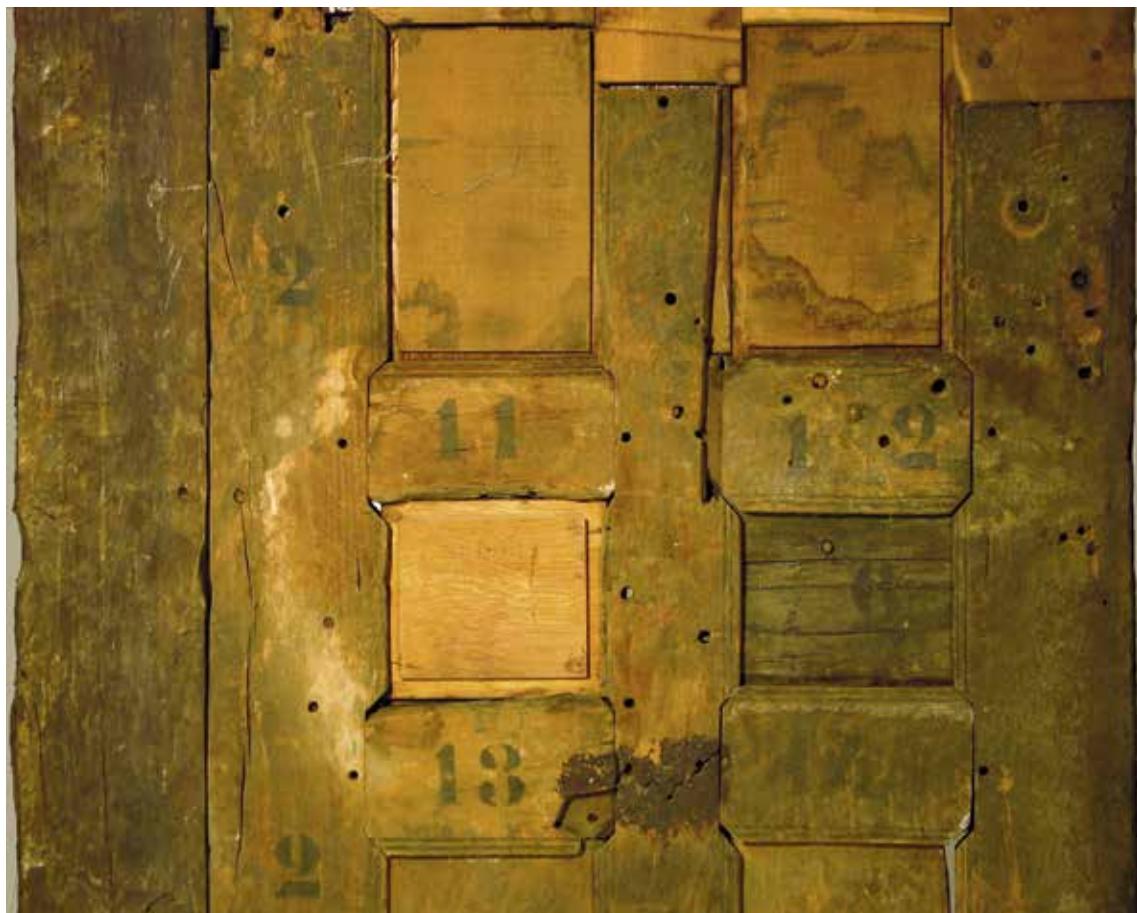
Sur le montant 3, en contrepartie, au niveau de l'assemblage des traverses 11 et 12 (fig. 18), deux cassures lacunaires longent les panneaux de remplissage g et h. Un peu plus bas, la périphérie du cinquième panneau manquant (i) est altérée, sur les traverses 11 et 13 en contrepartie, et sur la 3 en parement. Ces altérations ont été provoquées par la sortie du panneau (i) de son logement (fig. 35). Les arêtes des cassures sont très émoussées, elles révèlent des frottements répétés ultérieurs. Non loin, toujours sur le montant 3, une cassure en zigzag passe par les perçages des chevilles et prend le profil des coupes d'onglet du parement (fig. 18, 28, 34). Toutes ces altérations ont pu être concomitantes. Cependant, les dimensions du vantail, son poids, son manque de cohésion dans la partie haute, et la fragilité de la zone où se réunissent quatre flottages en parement, le rendent sensible à toute manipulation en position allongée. Il est donc probable que la cassure en zigzag, notamment, ait pu se produire lors des fouilles, lorsque le vantail fut extrait puis transporté vers son aire de stockage (fig. 41). Le badigeon de colle animale doit être considéré comme une intention de consolidation non aboutie. En l'état, il est inopérant. Il serait plutôt à dater de 1902, avant le démontage.

**FIG. 18.** Vue du contrepartement, emplacement du faux-tenon médian entre le chardonnet et le montant 2, cassures, entaille trapézoïdale, perçages des axes de maintien des tenons-mortaises (le remontage est moderne, 1928), autres perçages, clou, chevilles/tourillons, zone de préhension ou de fermeture.

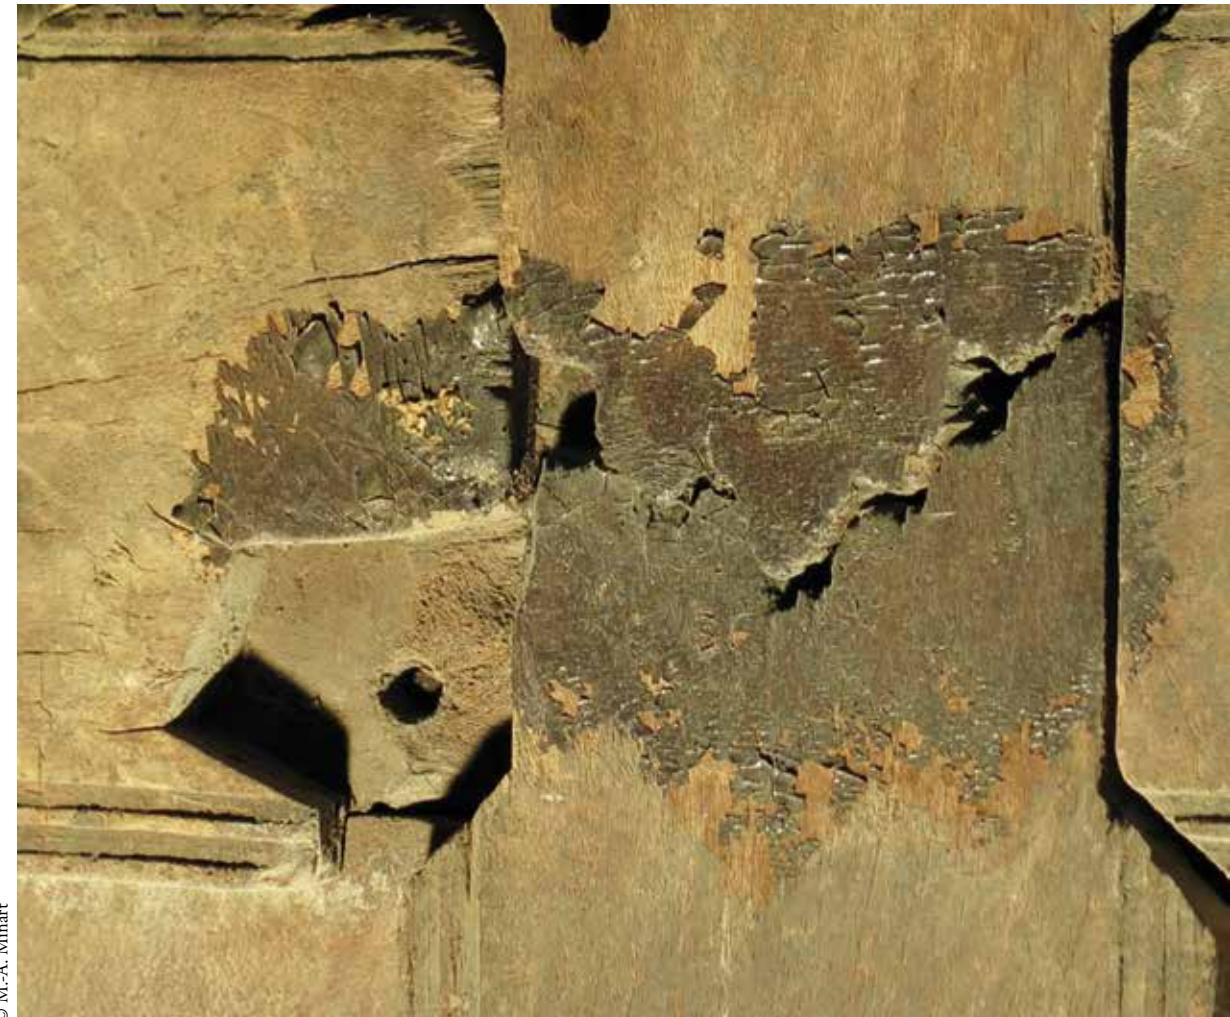
— L'emplacement de l'enture chevillée en contrepartement sur l'élément 13 (fig. 28) a été creusé par une main experte. Il s'agit certainement d'une réparation copte bien distincte de toutes les précédentes. Aucun défaut du bois ne semble justifier ce rapiéçage au moment de la fabrication. En revanche, les petits éclats voisins peuvent indiquer qu'une plus grande réparation a pu se faire lors de la mise en place du vantail dans l'édifice, ou encore, lors de l'hypothétique ajout du chondonnet 1 en *Zizyphus* sp. (voir *infra*). Cependant, cette réparation, solitaire et non prioritaire, implique une réalisation lorsque le reste du battant était en bon état. Sa forme et sa taille sont pensées : la pièce était maintenue en place par le chevillage et enserrée par la cohésion du bâti.

FIG. 28. Réparation ancienne (enture absente), cassure du montant 3 (présence d'un badigeon de colle animale dont on peut dire qu'il a été réalisé avec l'enture en place car il y aurait des coulures dans l'entaille).

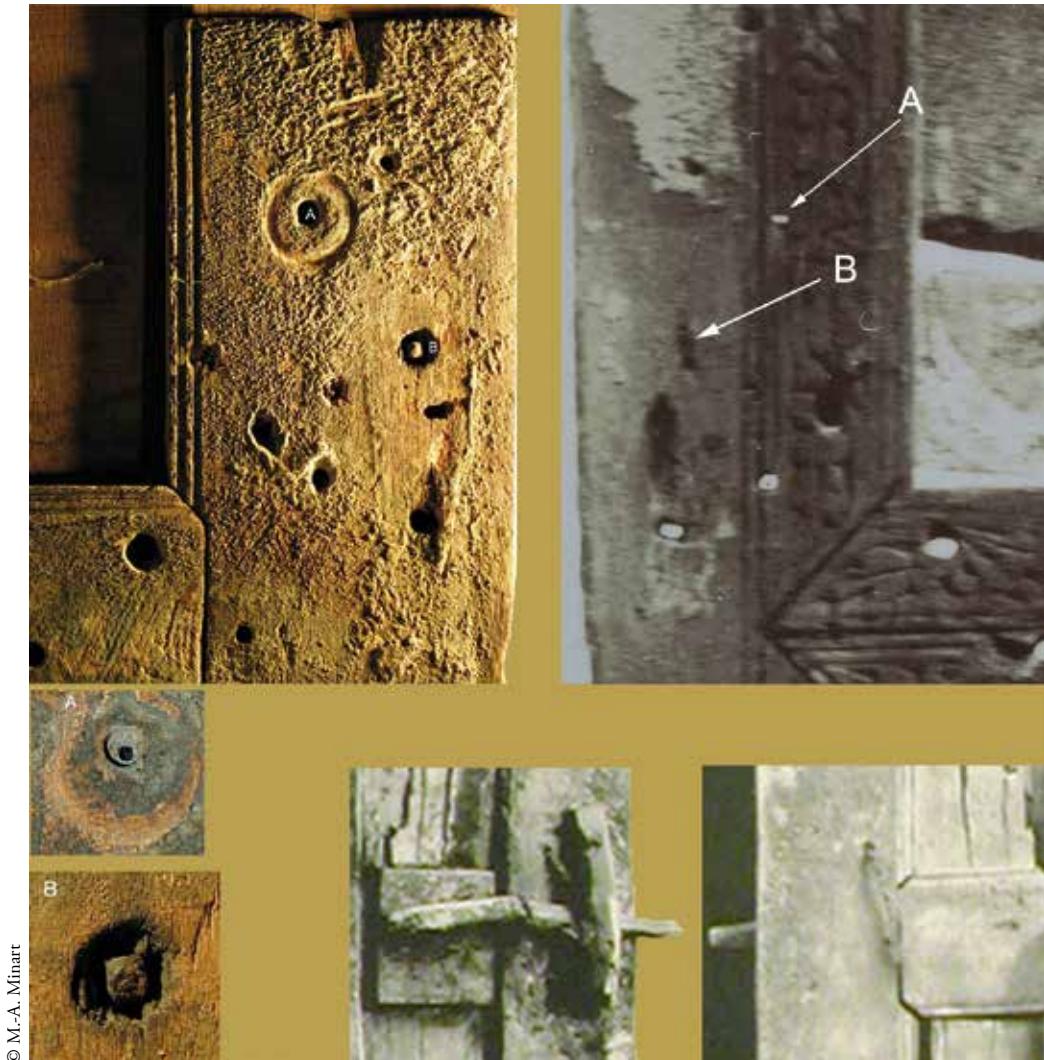
– Une zone de préhension ou de fermeture est visible sur le montant 4 (fig. 17 et 29). Celle-ci est particulièrement intéressante et énigmatique. En parement, les restaurations ont estompé toute lisibilité. En revanche, même s'il ne reste aucun loquet ou serrure en contrepoinement, les ancrages dans le bois n'ont pas été touchés et présentent ce potentiel. Une remarquable extrémité de tige à section carrée (B), en bois (?), est insérée dans le montant par un creux conique, à environ 1,12 m du bas du bâti (fig. 29). Autour de ce creux, perceptible en lumière rasante, une zone trapézoïdale n'est pas recouverte de la croûte de salissure et pourrait constituer l'emplacement d'un élément en applique. Non loin de là, un autre trou (A) est auréolé par l'usage d'un élément à frottement axial avec, dans son creux, un trou plus petit. Tout cela se remarque dans un environnement de trous, de clous forgés, de chevilles, et de traces multiples. Il est possible de noter un soupçon de similitudes entre l'empreinte et la forme du verrou présent sur une porte de Karanis conservée au Kelsey Museum<sup>13</sup> à Ann Arbor, Michigan (fig. 29 B). Par ailleurs, H.E. Winlock et W.E. Crum décrivent le montage et le mécanisme

**FIG. 29.** Contreparement et parement (détail du cliché J. Clédat), détail du montant de rive 4 en lumière rasante; agrandissement des détails de A et B en lumière directe et rasante. Fixation d'un verrou sur un vantail de Karanis, d'après Enss 2005, p. 162, pl. 122.

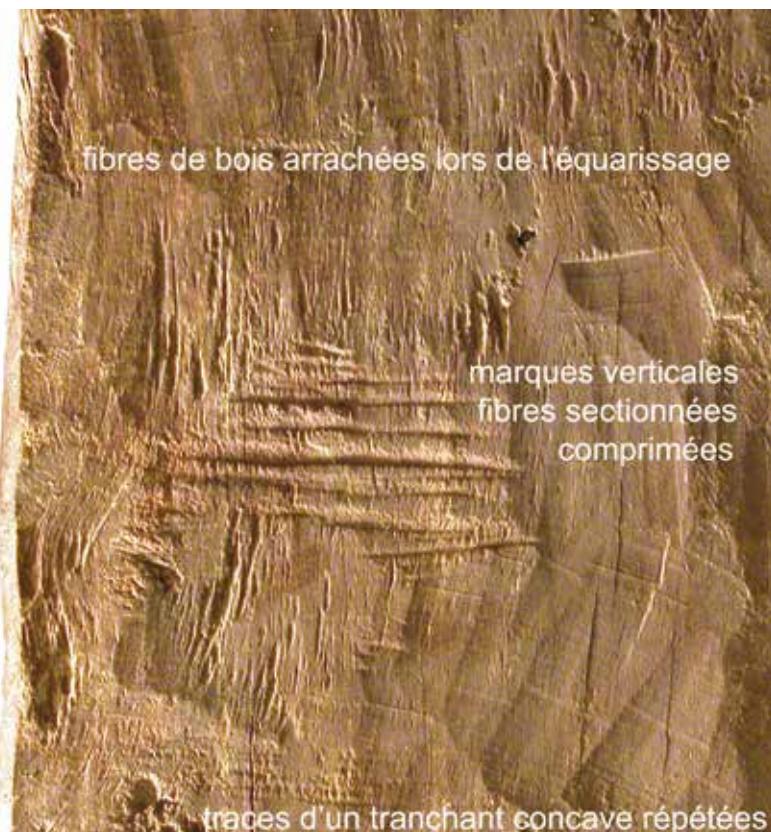
– Des fentes, des fibres de bois sectionnées, et des griffures sont observables. Elles sont des marques accidentnelles anciennes (fig. 31, 32).

FIG. 31. Contrepremier, détail du chardonnet 1.

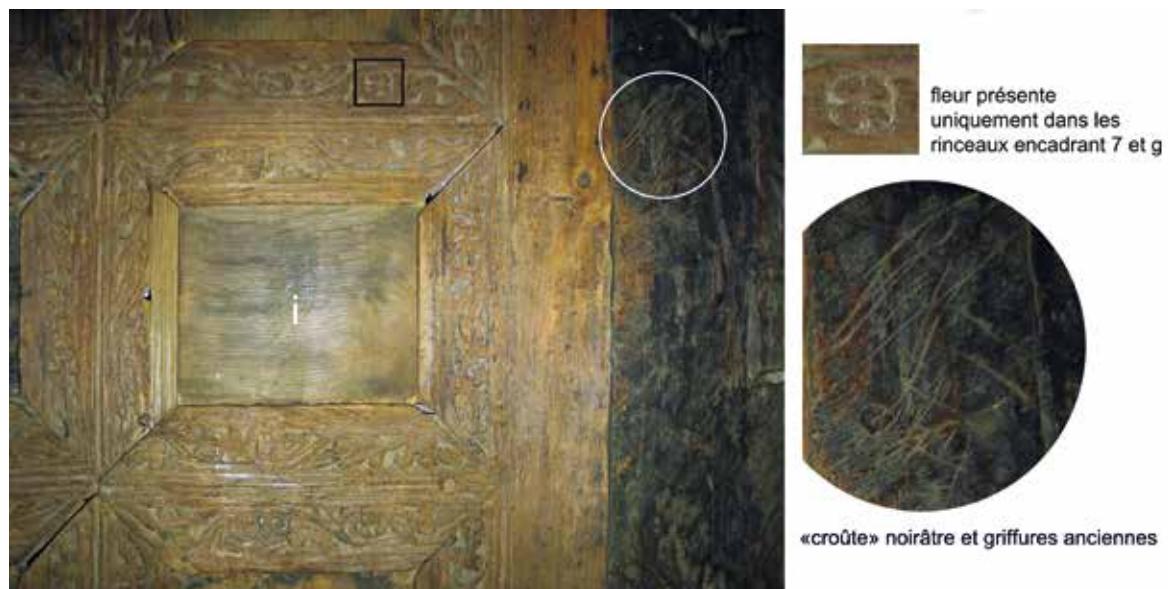
FIG. 32. Détail du parement: le battant a sûrement été «décapé» de sa croûte en 1928.

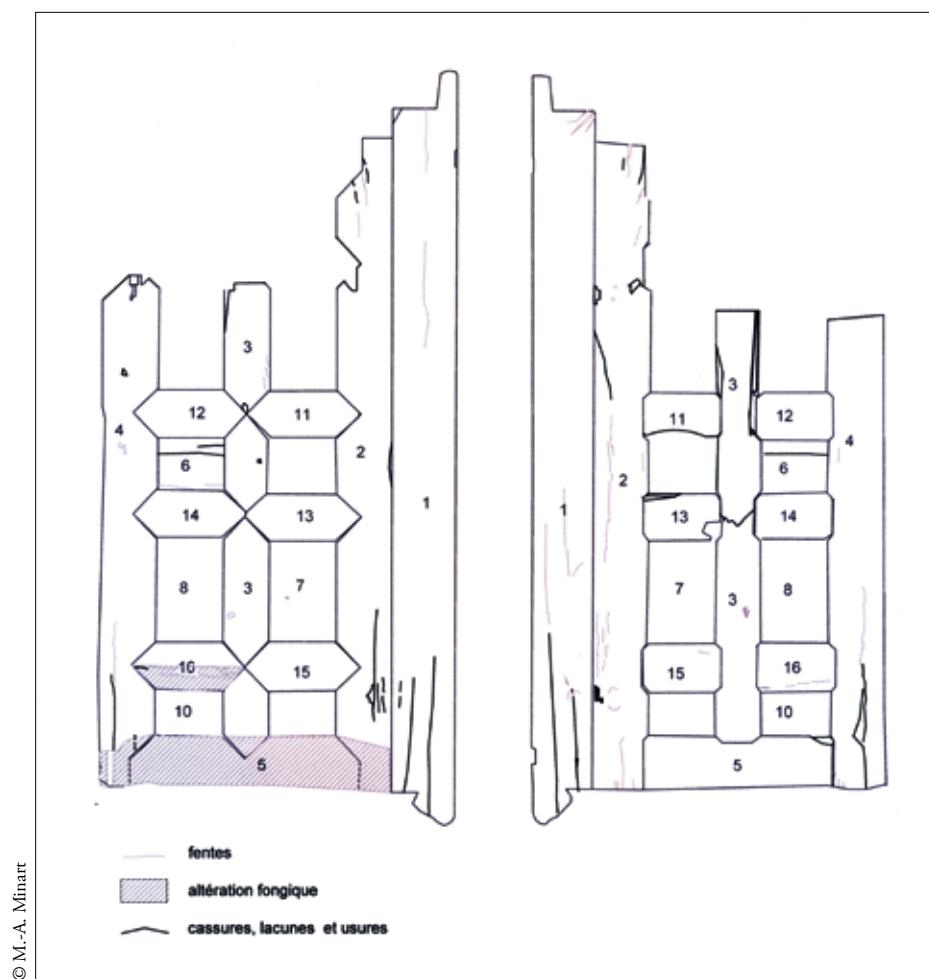
Les altérations (fig. 33) sont inhérentes au matériau ou sont dues à des causes extérieures :

– Les cassures avec ou sans lacunes (traits foncés sur les schémas fig. 33) ont une origine extérieure à l'élément lui-même, sa conception technique, son usage, et ses conditions de manipulations étant liées à l'environnement. La fracture est le produit d'une force exercée jusqu'à la rupture par un clou, une cheville (en haut du montant 2), un faux-tenon (en partie basse), et par le poids du battant (plus bas, sur le chardonnet, à la lisière de la zone pénétrant dans la crapaudine fig. 7).

FIG. 33. Schéma des zones d'altération.

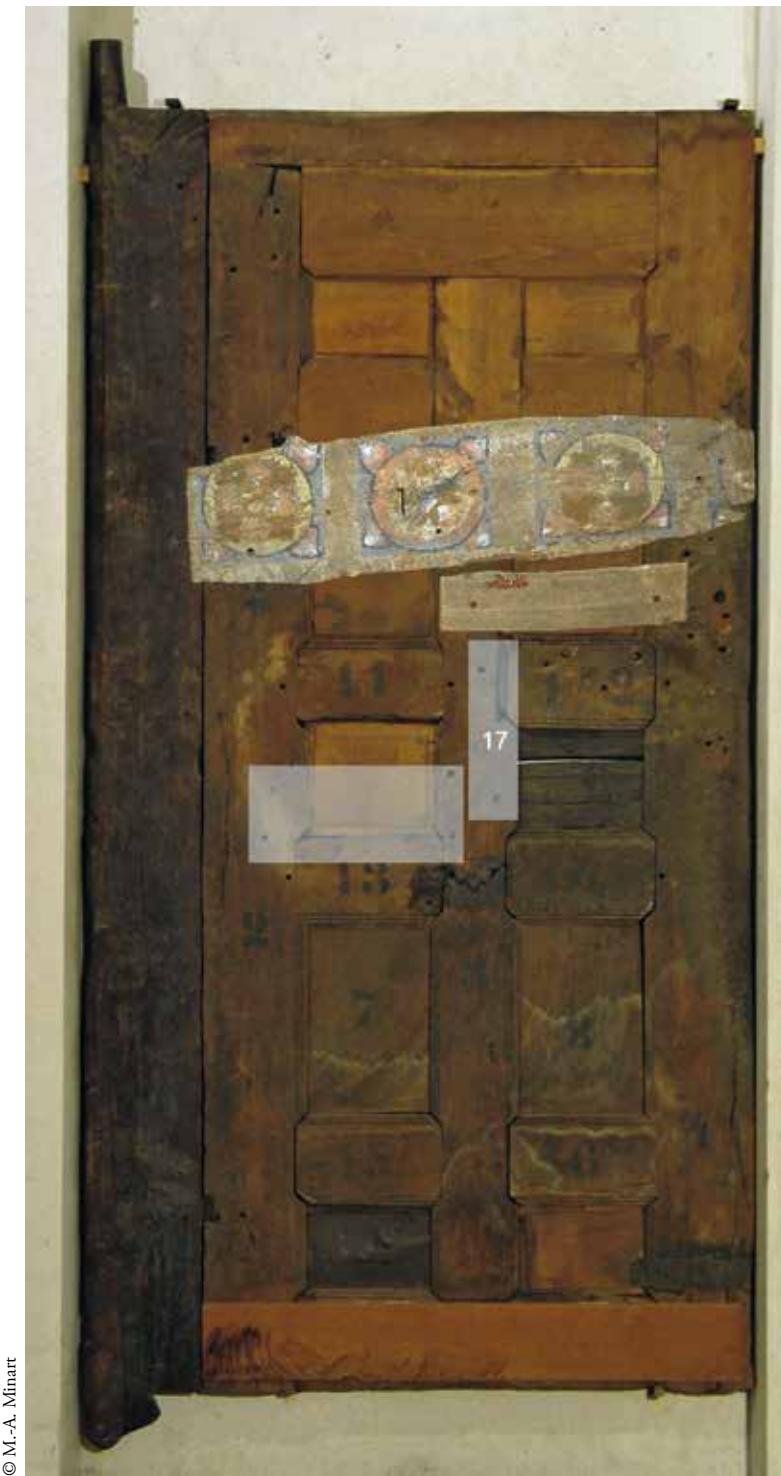
de remplissage 6<sup>21</sup> (fig. 34). Aucune enture n'a cependant été réalisée. Ce document permet d'affirmer que la fracture signalée *supra* (fig. 33) a fait l'objet d'une réparation ancienne sommaire, semblable et complémentaire au montage des planches de réparation. Il recouvrat l'assemblage du montant intermédiaire 3 avec la traverse 12 et le consolidait. Nous pouvons localiser deux points de chevillage sur l'élément 3.

FIG. 34. Montage factice des réparations anciennes avec emplacement des chevilles. Voir fig. 1 et 42.

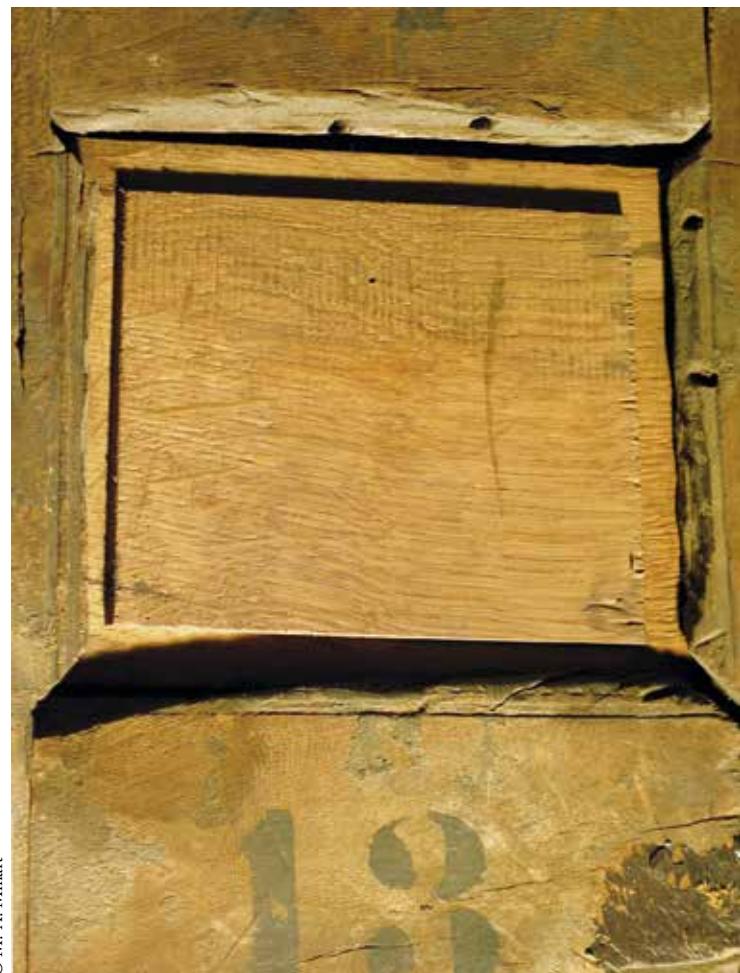
FIG. 35. Cassures et usures.
