BIFAO 116 (2017), p. 229-272

Étude d'un vantail de la fin du premier millénaire conservé au musée du Louvre.
Monastère de Baouît, Moyenne Égypte

MARIE-ANNE MINART*,
AVEC UNE CONTRIBUTION DE DOMINIQUE BÉNAZETH**

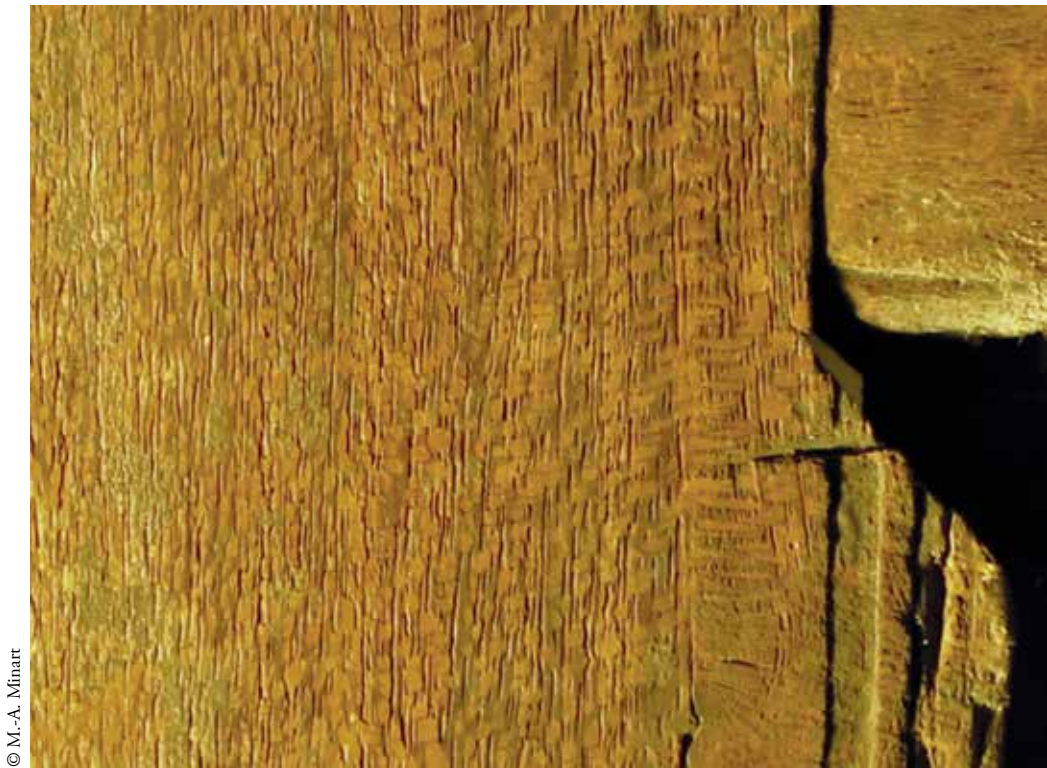
FIG. 21. Bois «maillé»; trait de coupe malencontreux ou correspondant à une réparation.

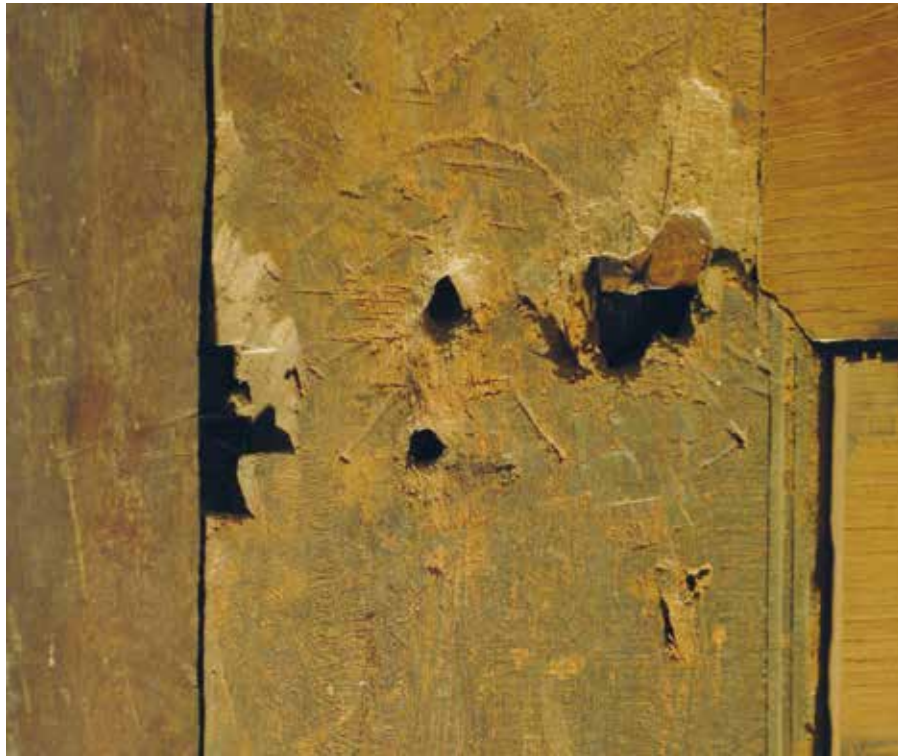
– Une autre zone possède des marques inhérentes à l'usage répété du vantail ; elle se situe sur le montant 2, à 1 339 mm de hauteur, visible en contreparement. On y remarque plusieurs perçages, dont deux, les plus au centre, ont les bords émoussés par des frottements et quatre, à droite, se sont transformés en lacune. À la lisière du chant se trouve une entaille avec cassure (fig. 30). Ces éléments sont difficilement interprétables (voir *infra*). L'œil n'a pas accès à l'entre chardonnet-battant ou aux bois originaux de l'environnant, absents.

FIG. 30. Contreparement, détail du montant 2 ; traces.

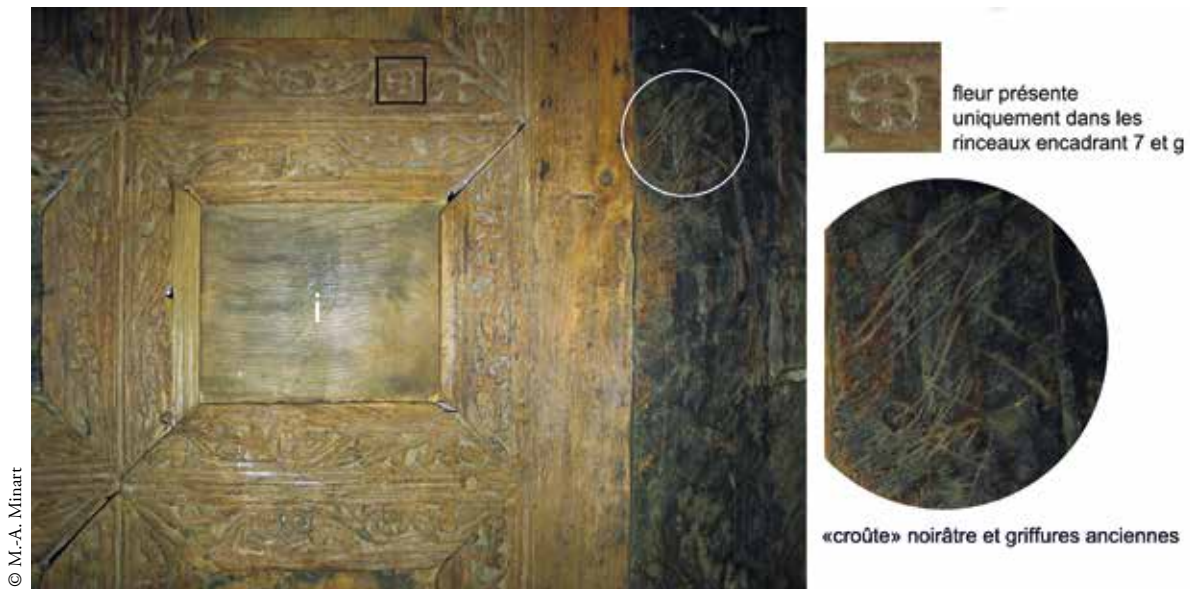
– Des fentes, des fibres de bois sectionnées, et des griffures sont observables. Elles sont des marques accidentelles anciennes (fig. 31, 32).

FIG. 32. Détail du parement: le battant a sûrement été «décapé» de sa croûte en 1928.

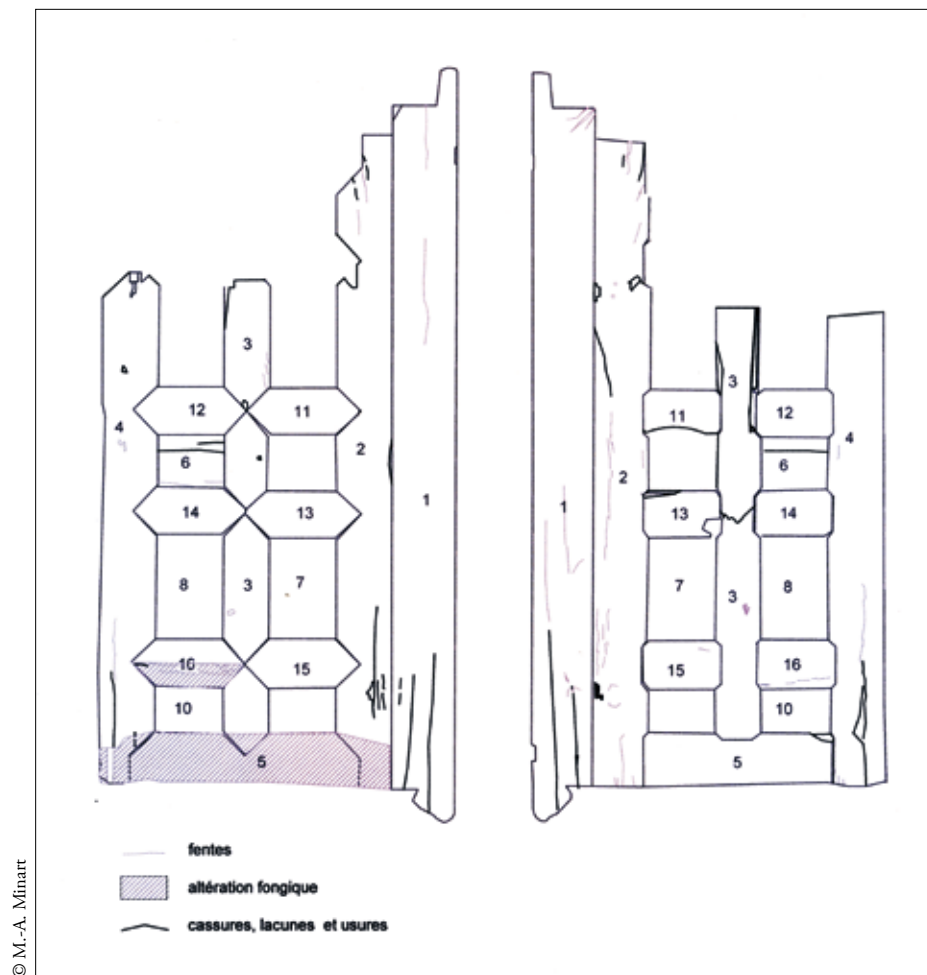
Les altérations (fig. 33) sont inhérentes au matériau ou sont dues à des causes extérieures :

– Les fentes avec ou sans lacune (les gerces) (fig. 33) proviennent des tensions intérieures du bois provoquées par les zones noueuses. Elles sont très présentes sur le montant 1, et notables sur le montant 2, la traverse 16, et sur d'autres éléments du vantail (fig. 16, 24, 25). La zone de crevasses en haut du montant 1 (fig. 8) n'est pas de même nature que la cassure située, symétriquement, à l'autre extrémité (fig. 7).

– Les cassures avec ou sans lacunes (traits foncés sur les schémas fig. 33) ont une origine extérieure à l'élément lui-même, sa conception technique, son usage, et ses conditions de manipulations étant liées à l'environnement. La fracture est le produit d'une force exercée jusqu'à la rupture par un clou, une cheville (en haut du montant 2), un faux-tenon (en partie basse), et par le poids du battant (plus bas, sur le chardonnet, à la lisière de la zone pénétrant dans la crapaudine fig. 7).

FIG. 33. Schéma des zones d'altération.
