AnIsl 18 (1982), p. 273-286

Roland-Pierre Gayraud, Christian Décobert

Les fouilles islamiques d'al-Qaşaba (Oasis de Dakhla), 1980 [avec 5 planches].

# LES FOUILLES ISLAMIQUES D'AL-QAṢABA (OASIS DE DAKHLA) — 1980

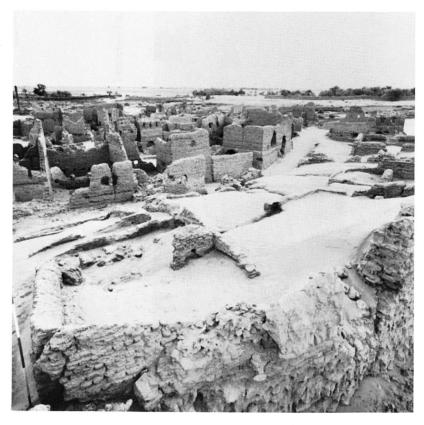
B. — Vue du secteur nord.

Fortement ensablée (Pl. XVI, B) cette zone est celle dans laquelle les bâtiments sont le mieux conservés. En effet, si les constructions du noyau central s'élèvent souvent encore jusqu'au niveau de la terrasse, rares sont celles qui ont pu conserver la totalité de leurs

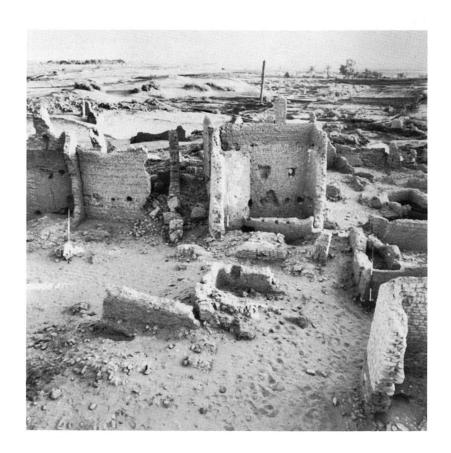
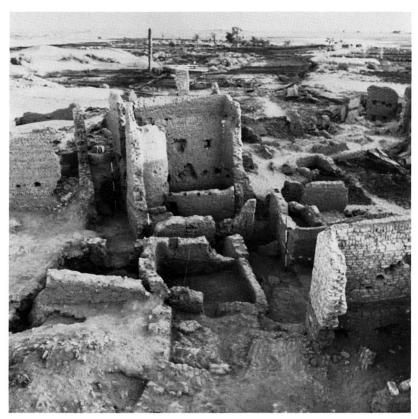
A. — Avant la fouille.

B. — Après la fouille.

L'implantation de sondages au centre d'al-Qaṣaba tenait compte de deux facteurs. Le noyau central étant, a priori, plus ancien, il était susceptible de fournir un maximum d'informations relatives à l'évolution du site. Nous avions constaté d'autre part, lors de la prospection, l'existence d'un axe transversal est-ouest dont le parcours était perturbé au niveau d'un groupe de maisons; c'est parmi elles que se trouvait un bâtiment pourvu d'un silo intérieur, et dont la conservation était suffisante pour en restituer l'élévation (Pl. XVII, A).

La fouille a porté sur une surface d'environ 150 m² et a permis la mise au jour de structures venant compléter la disposition apparente des bâtiments (Pl. XVII, A-B et fig. 2). Le matériel recueilli est essentiellement constitué par des tessons de céramiques dont l'étude sera publiée ultérieurement (1). La stratigraphie du site offre un intérêt relatif, parce qu'elle n'est que partielle. La présence de l'eau à une profondeur assez faible (fig. 5) n'a pas permis une reconnaissance plus poussée des couches en place. Encore faut-il préciser que le sédiment gorgé d'eau rendait la fouille impraticable bien avant qu'on ait atteint le niveau réel de la nappe.

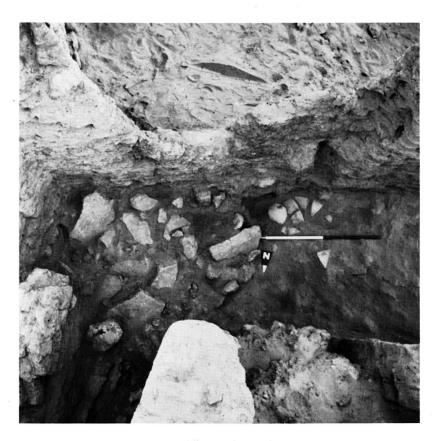
A. - Niveau d'abandon.

Cependant, la couche 3, dans sa partie supérieure, montre une occupation généralisée à l'ensemble du secteur fouillé. Elle offre même en certains points l'aspect d'une couche d'abandon. Ainsi la ruelle séparant les maisons I et III (fig. 2, carré AM 18) a révélé un niveau de céramiques cassées sur place (Pl. XIX, A). Dans la maison I, de gros fragments de céramique et plusieurs poteries entières laissent également supposer un abandon rapide du site. D'après la hauteur présumée des portes des maisons I et IV, on peut supposer que le sol d'habitation se situe bien plus bas que cette couche d'occupation. La ville d'al-Qasaba, totalement ou partiellement inhabitée, mais non encore ruinée — la couche 3 étant antérieure à la phase d'écroulement des murs — a pu être réutilisée momentanément avant un nouvel abandon. Un élément peut aller dans ce sens. La pièce sud de la maison I, attenante au silo, était peut-être une cuisine, ou tout au moins un lieu dans lequel on faisait souvent du feu : le revêtement des murs est complètement noirci par la fumée. Or, alors que cette pièce a fourni des céramiques intactes, laissées en place, il n'a pas été trouvé la moindre trace de foyer. C'est donc que le foyer se trouve plus bas, dans les véritables couches d'utilisation de la maison, rendues inaccessibles par la montée de la nappe d'eau.

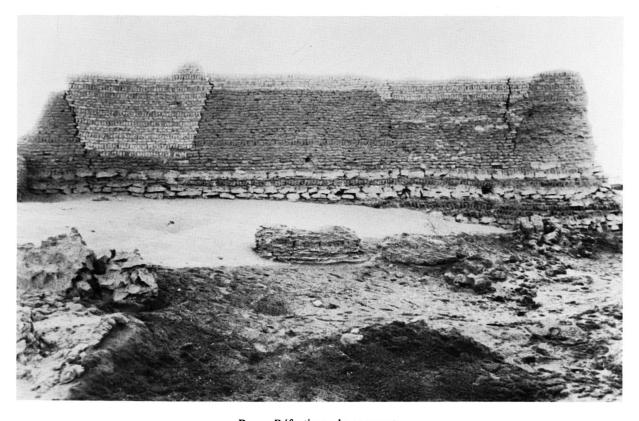
B. - Réfections du rempart.

Certaines reprises dans l'appareil des bâtiments indiquent des rénovations importantes, c'est le cas par exemple du rempart occidental (Pl. XIX, B). Des céramiques entrant dans
