Les fouilles islamiques d'al-Qaşaba (Oasis de Dakhla), 1980 [avec 5 planches].

LES FOUILLES ISLAMIQUES D'AL-QAŞABA (OASIS DE DAKHLA) — 1980

Roland-Pierre GAYRAUD*
avec la collaboration de
Christian DÉCOBERT

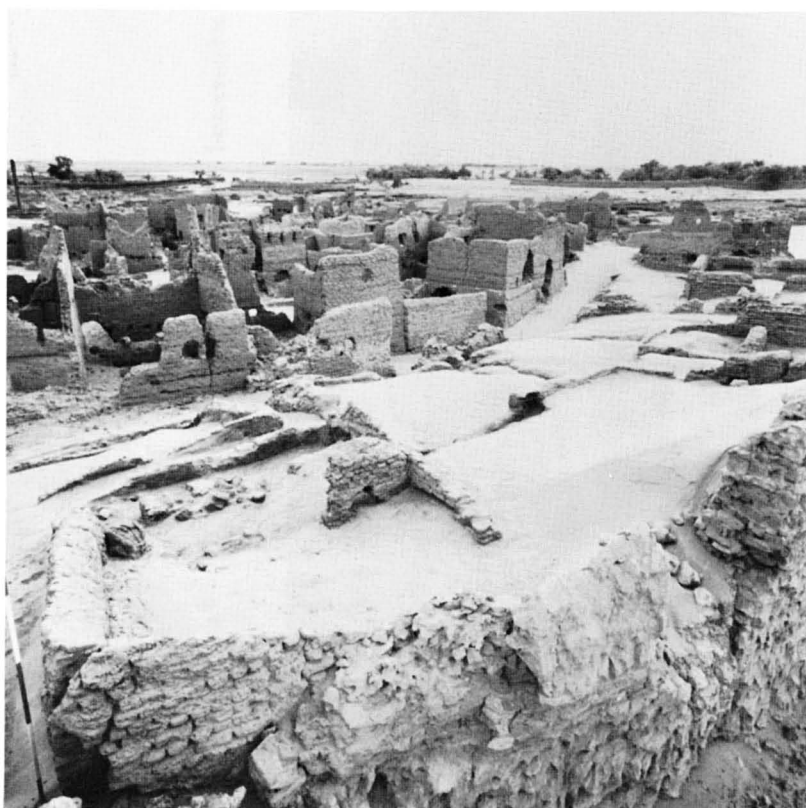
B. — Vue du secteur nord.

Fortement ensablée (Pl. XVI, B) cette zone est celle dans laquelle les bâtiments sont le mieux conservés. En effet, si les constructions du noyau central s'élèvent souvent encore jusqu'au niveau de la terrasse, rares sont celles qui ont pu conserver la totalité de leurs
