Roland-Pierre Gayraud, Christian Décobert

Les fouilles islamiques d'al-Qaṣaba (Oasis de Dakhla), 1980 [avec 5 planches].

# LES FOUILLES ISLAMIQUES D'AL-QAŞABA

## (OASIS DE DAKHLA) — 1980

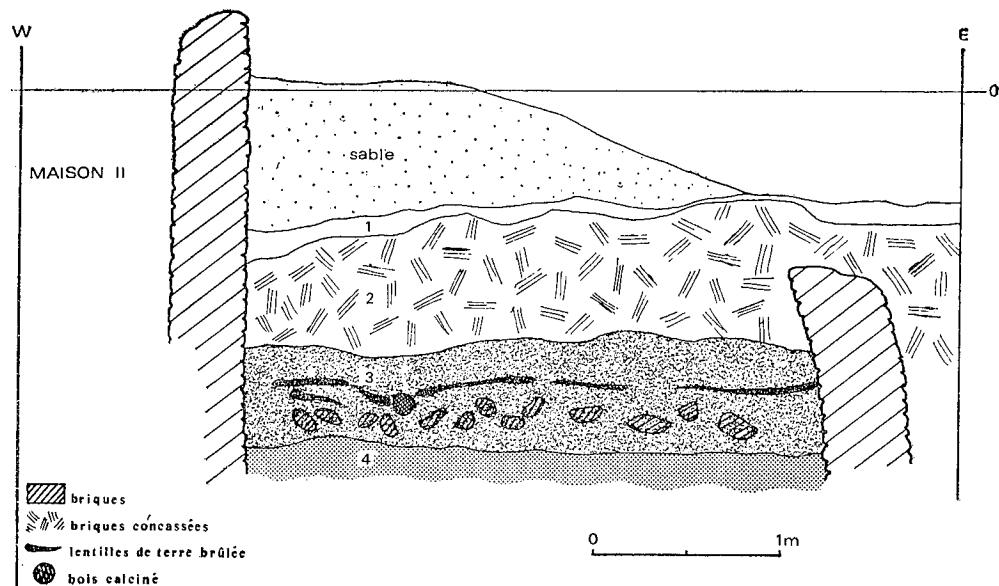
Fig. 3. — Al-Qaṣaba 1980. AP 17 coupe nord.

Nous présentons néanmoins trois coupes stratigraphiques du sondage AP 17 (fig. 3, 4 et 5).

- La couche 1 est un niveau superficiel de sable durci mélangé à la décomposition des briques crues composant la surface de la couche 2. Elle n'offre aucun intérêt archéologique.
- La couche 2, beaucoup plus épaisse, offre un intérêt plus grand. Ce niveau correspond à l'écroulement des murs des constructions avoisinantes, après que celles-ci ont été abandonnées. La brique crue est l'élément dominant de cette couche, qu'elle soit pulvérisée ou entière. Plusieurs fragments de murs écroulés sur place ont été dégagés qui déterminent la nature de ce niveau. L'écroulement des murs a dû se faire en plusieurs temps et la couche représente sans doute une phase chronologique assez longue. Il est intéressant de noter que personne n'a tenté de récupérer les briques

- La couche 4 n'a été reconnue que superficiellement dans le sondage AP 17 (fig. 3, 4 et 5). Nous avons dit qu'elle présentait le faciès d'une couche d'accumulation. On note d'abord l'absence presque totale de briques, qui existaient encore dans la couche 3. Les céramiques sont très nombreuses et le plus souvent en position horizontale; les tessons sont de petites tailles à la surface de la couche, mais leur dimension devient beaucoup plus importante par la suite. Un élément nouveau apparaît en grande quantité, des ossements d'animaux, constituant des déchets alimentaires. Il y a donc là un remplissage habituel consécutif à une occupation permanente. Et c'est cette couche qui est sans doute le dernier stade de l'occupation continue du site; dans ce cas la base de la couche 3, très pauvre en matériel, serait une phase intermédiaire d'abandon. Il faut remarquer que la couche 4 ne présente aucune trace de destruction : pas de niveau d'incendie, ni de débris architecturaux. On peut donc supposer que l'abandon d'al-Qaṣaba a été assez lent et qu'il résulte peut-être de conditions telles que l'attraction d'autres centres devenus plus importants, comme Tenīda et plus sûrement Balāṭ.

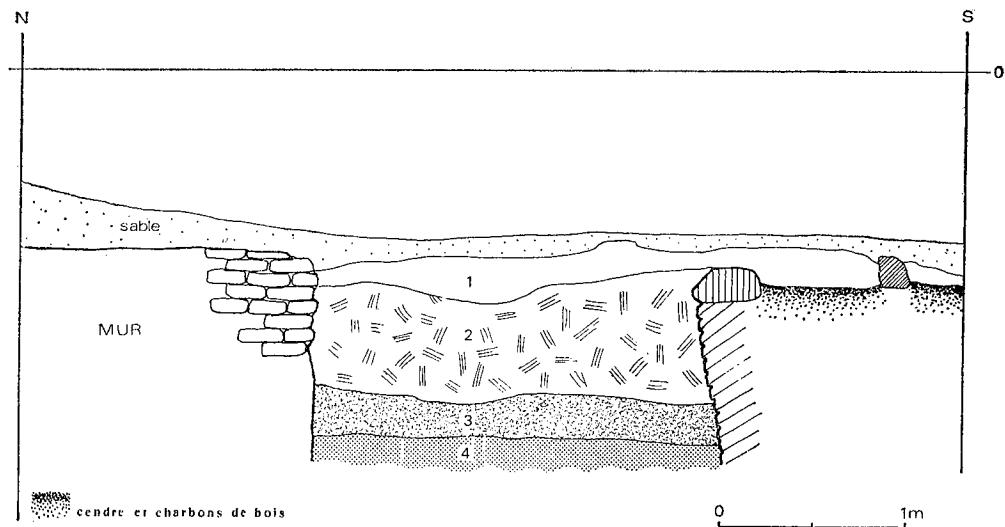
Fig. 4. — Al-Qaṣaba 1980. AP 17 coupe est.

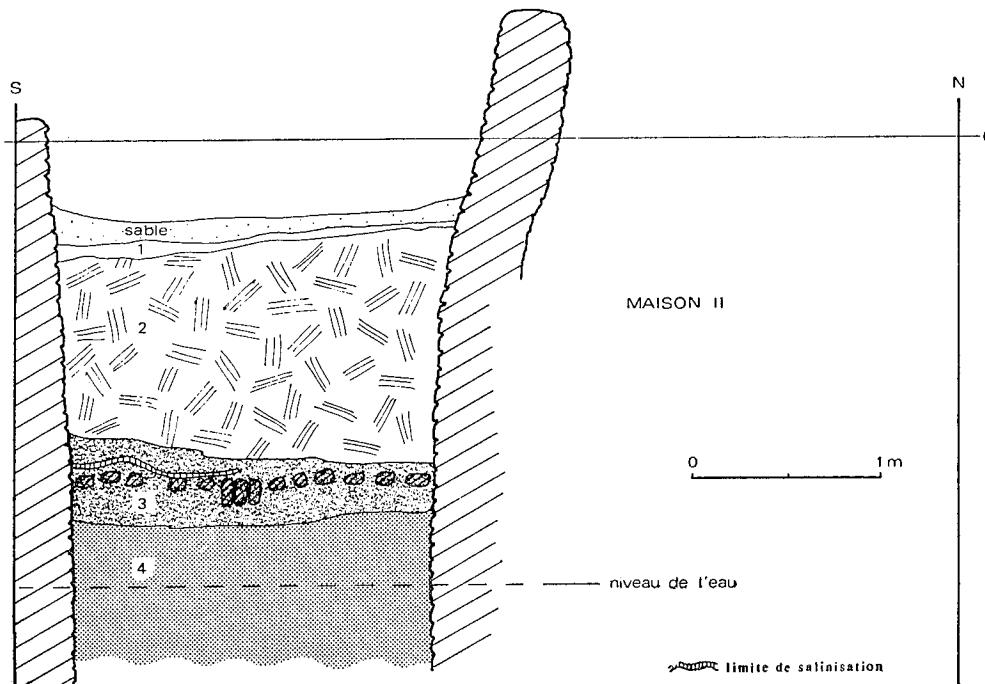
Fig. 5. — Al-Qaṣaba 1980. AP 17 coupe ouest.

- Un micro-sondage a été pratiqué dans AP 17 qui a permis de descendre sous le niveau de l'eau (fig. 5) et d'atteindre une profondeur de 274 cm. par rapport au niveau 0. A l'exception d'une couche claire, le sol étant détrempé, il n'a pas été possible de reconnaître une stratigraphie. Mais jusqu'au point le plus bas, la terre contient de la céramique. C'est dire que le remplissage archéologique est abondant et que la suite de la stratigraphie nous aurait apporté des éléments déterminants pour la compréhension du site.

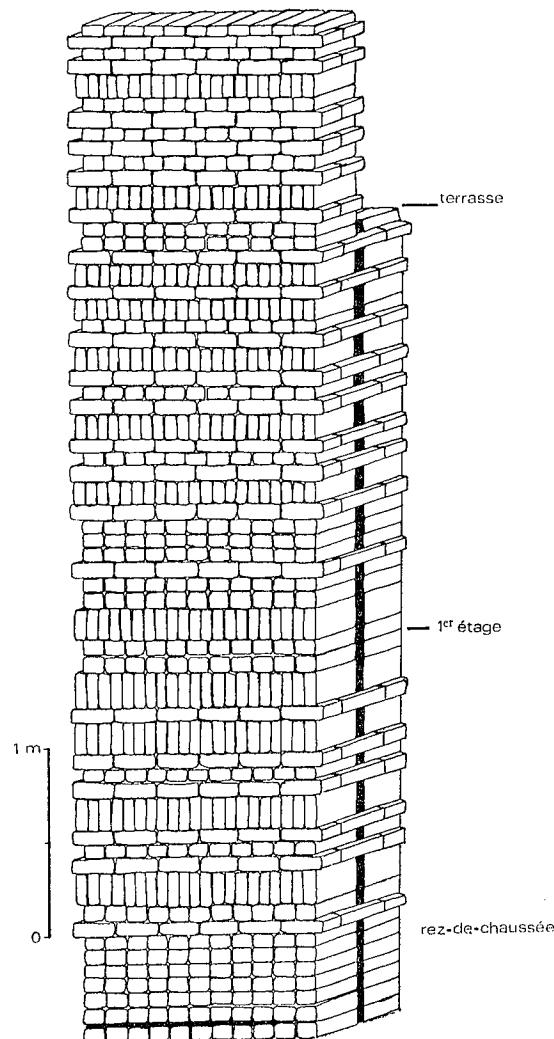
Fig. 6. — Al-Qaṣaba 1980. Maison I,  
appareillage du mur est.

être la « cuisine ». Le mur de refend est-ouest ne s'élève pas jusqu'au plancher du premier étage, il est à peu près intact et son sommet conserve une série d'encoches profondes comparables à l'empreinte laissée par des troncs de palmiers; peut-être est-ce l'indication de l'existence d'une soupente. L'accès au premier étage se fait par un escalier dont la volée passe au-dessus de la porte d'entrée, ce qui est un dispositif courant à al-Qaṣaba. L'ancrage des poutres soutenant le plancher, et qui sont disposées selon un axe nord-sud, montre bien que le premier étage s'étendait à toute la surface du bâtiment. Des niches sont pratiquées dans l'intérieur des murs, et sont pourvues d'un petit linteau de bois. Les murs s'amincissent à la hauteur de la terrasse dont le sol, sans doute plus léger que celui du premier étage, prend appui sur le ressaut ainsi constitué (fig. 6).

Les briques des constructions d'al-Qaṣaba sont simplement séchées au soleil et leur module est irrégulier, car il arrive qu'elles aient des sections presque carrées ou que leur épaisseur soit plus ou moins grande. On peut toutefois retenir un module courant dont les dimensions sont  $6,5 \times 11,5 \times 23$  cm (il existe des briques plus grandes dans le secteur nord de la ville :  $8 \times 13,5 \times 30$  cm, mais il apparaît que cette taille représente un maximum). L'irrégularité des briques peut également se porter sur une différence de composition de la pâte — c'est le cas pour des briques blanchâtres — qui amène à un aspect dissemblable de certains murs, sans que cela révèle pour autant plusieurs étapes dans la construction, ou même un souci décoratif, puisque les murs étaient enduits de *mūna*.

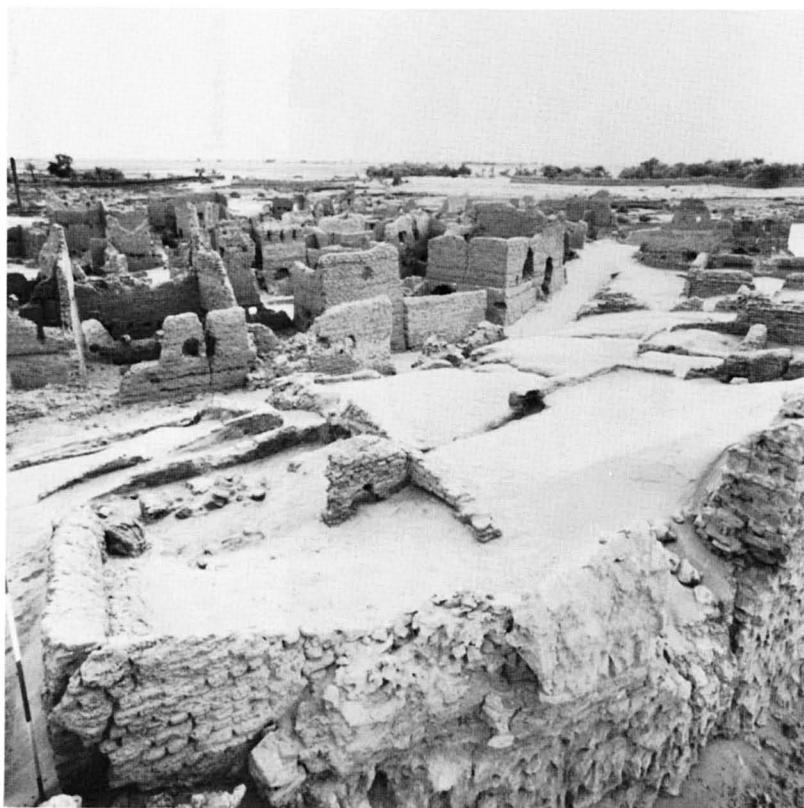
B. — Vue du secteur nord.

Fortement ensablée (Pl. XVI, B) cette zone est celle dans laquelle les bâtiments sont le mieux conservés. En effet, si les constructions du noyau central s'élèvent souvent encore jusqu'au niveau de la terrasse, rares sont celles qui ont pu conserver la totalité de leurs

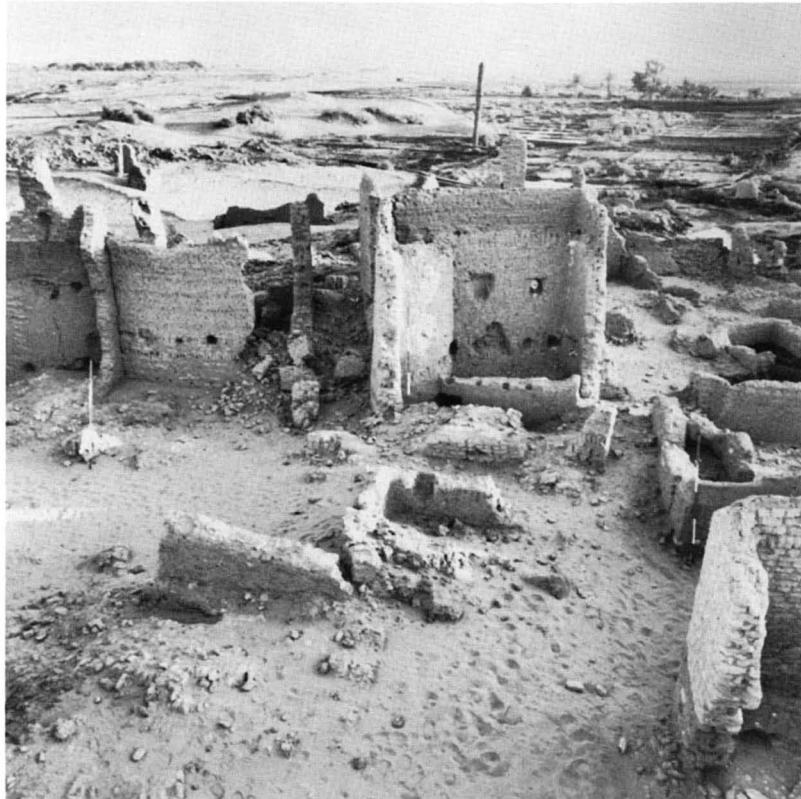
A. — Avant la fouille.

L'implantation de sondages au centre d'al-Qaşaba tenait compte de deux facteurs. Le noyau central étant, a priori, plus ancien, il était susceptible de fournir un maximum d'informations relatives à l'évolution du site. Nous avions constaté d'autre part, lors de la prospection, l'existence d'un axe transversal est-ouest dont le parcours était perturbé au niveau d'un groupe de maisons; c'est parmi elles que se trouvait un bâtiment pourvu d'un silo intérieur, et dont la conservation était suffisante pour en restituer l'élévation (Pl. XVII, A).

La fouille a porté sur une surface d'environ 150 m<sup>2</sup> et a permis la mise au jour de structures venant compléter la disposition apparente des bâtiments (Pl. XVII, A-B et fig. 2). Le matériel recueilli est essentiellement constitué par des tessons de céramiques dont l'étude sera publiée ultérieurement<sup>(1)</sup>. La stratigraphie du site offre un intérêt relatif, parce qu'elle n'est que partielle. La présence de l'eau à une profondeur assez faible (fig. 5) n'a pas permis une reconnaissance plus poussée des couches en place. Encore faut-il préciser que le sédiment gorgé d'eau rendait la fouille impraticable bien avant qu'on ait atteint le niveau réel de la nappe.

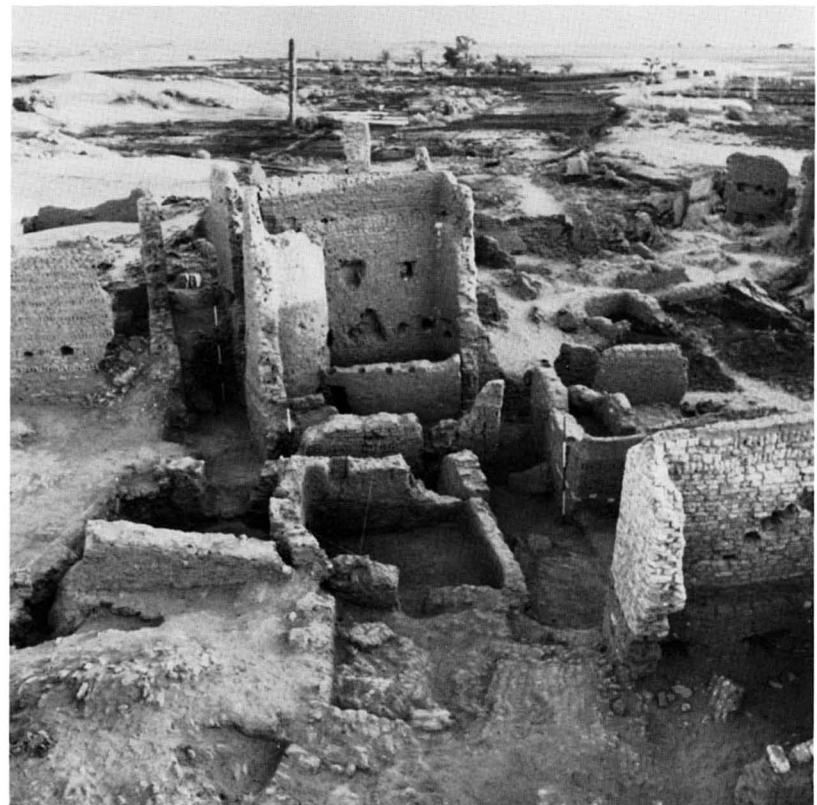
B. — Après la fouille.

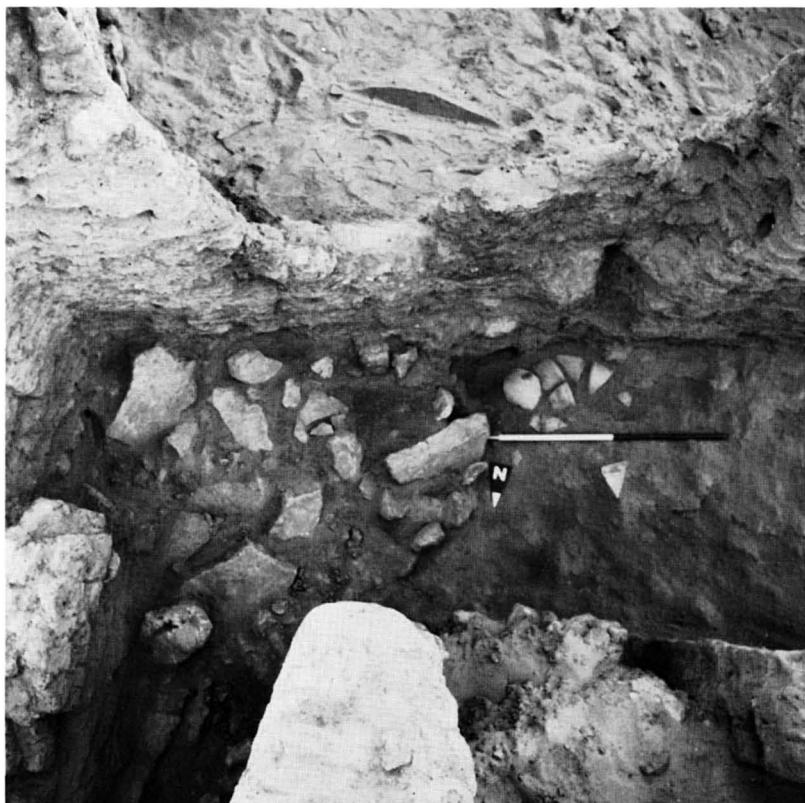
A. — Niveau d'abandon.

Cependant, la couche 3, dans sa partie supérieure, montre une occupation généralisée à l'ensemble du secteur fouillé. Elle offre même en certains points l'aspect d'une couche d'abandon. Ainsi la ruelle séparant les maisons I et III (fig. 2, carré AM 18) a révélé un niveau de céramiques cassées sur place (Pl. XIX, A). Dans la maison I, de gros fragments de céramique et plusieurs poteries entières laissent également supposer un abandon rapide du site. D'après la hauteur présumée des portes des maisons I et IV, on peut supposer que le sol d'habitation se situe bien plus bas que cette couche d'occupation. La ville d'al-Qaṣaba, totalement ou partiellement inhabitée, mais non encore ruinée — la couche 3 étant antérieure à la phase d'écroulement des murs — a pu être réutilisée momentanément avant un nouvel abandon. Un élément peut aller dans ce sens. La pièce sud de la maison I, attenante au silo, était peut-être une cuisine, ou tout au moins un lieu dans lequel on faisait souvent du feu : le revêtement des murs est complètement noirci par la fumée. Or, alors que cette pièce a fourni des céramiques intactes, laissées en place, il n'a pas été trouvé la moindre trace de foyer. C'est donc que le foyer se trouve plus bas, dans les véritables couches d'utilisation de la maison, rendues inaccessibles par la montée de la nappe d'eau.
