Roland-Pierre Gayraud, Christian Décobert

Les fouilles islamiques d'al-Qaşaba (Oasis de Dakhla), 1980 [avec 5 planches].

# LES FOUILLES ISLAMIKES D'AL-QAŞABA (OASIS DE DAKHLA) — 1980

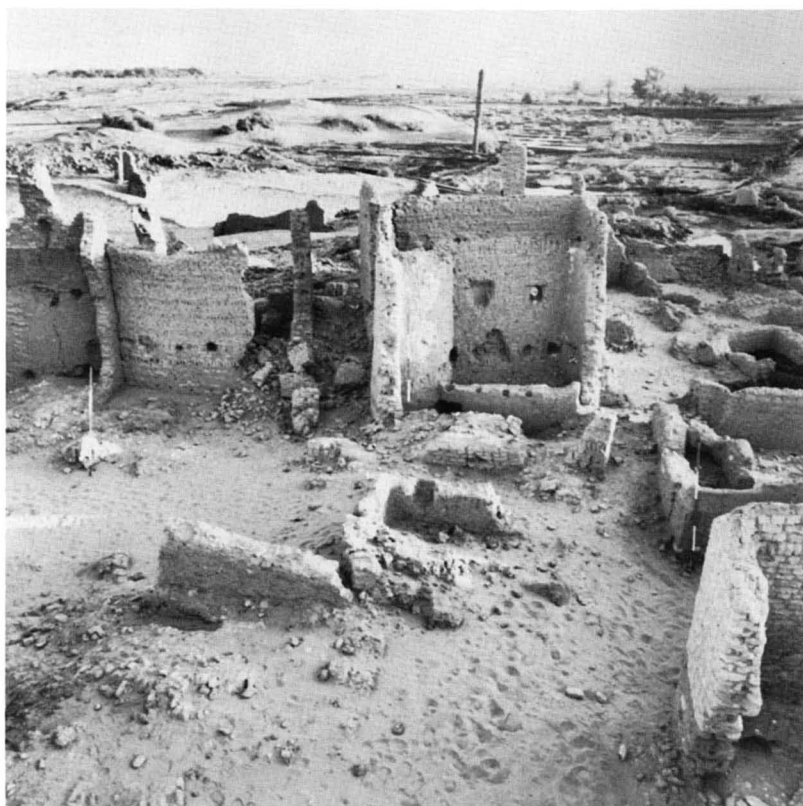
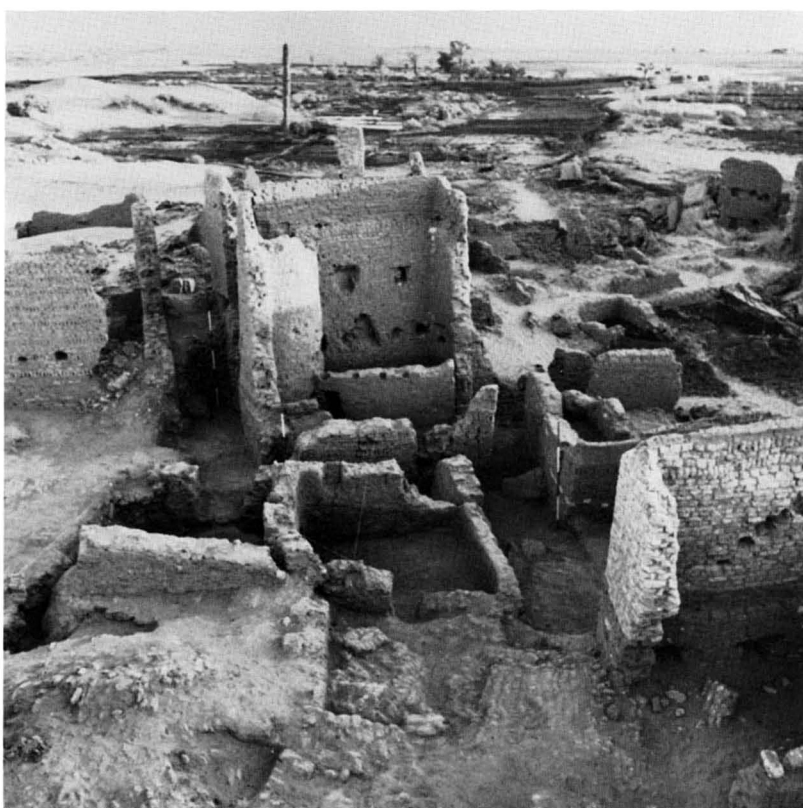
A. — Avant la fouille.

B. — Après la fouille.

L'implantation de sondages au centre d'al-Qaşaba tenait compte de deux facteurs. Le noyau central étant, a priori, plus ancien, il était susceptible de fournir un maximum d'informations relatives à l'évolution du site. Nous avons constaté d'autre part, lors de la prospection, l'existence d'un axe transversal est-ouest dont le parcours était perturbé au niveau d'un groupe de maisons; c'est parmi elles que se trouvait un bâtiment pourvu d'un silo intérieur, et dont la conservation était suffisante pour en restituer l'élévation (Pl. XVII, A).

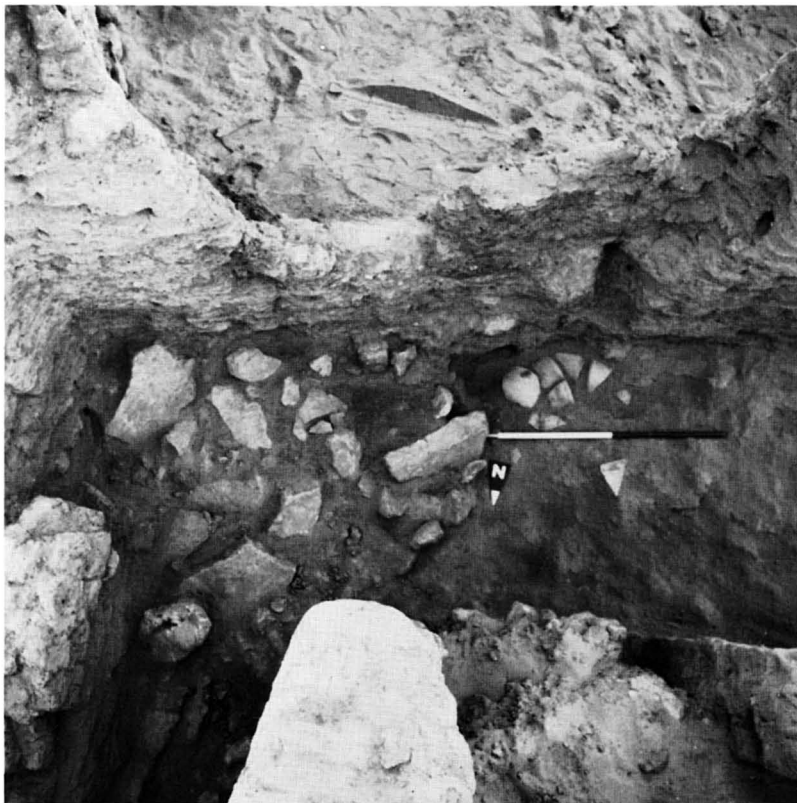
A. — Niveau d'abandon.

Cependant, la couche 3, dans sa partie supérieure, montre une occupation généralisée à l'ensemble du secteur fouillé. Elle offre même en certains points l'aspect d'une couche d'abandon. Ainsi la ruelle séparant les maisons I et III (fig. 2, carré AM 18) a révélé un niveau de céramiques cassées sur place (Pl. XIX, A). Dans la maison I, de gros fragments de céramique et plusieurs poteries entières laissent également supposer un abandon rapide du site. D'après la hauteur présumée des portes des maisons I et IV, on peut supposer que le sol d'habitation se situe bien plus bas que cette couche d'occupation. La ville d'al-Qaşaba, totalement ou partiellement inhabitée, mais non encore ruinée — la couche 3 étant antérieure à la phase d'écroulement des murs — a pu être réutilisée momentanément avant un nouvel abandon. Un élément peut aller dans ce sens. La pièce sud de la maison I, attenante au silo, était peut-être une cuisine, ou tout au moins un lieu dans lequel on faisait souvent du feu : le revêtement des murs est complètement noirci par la fumée. Or, alors que cette pièce a fourni des céramiques intactes, laissées en place, il n'a pas été trouvé la moindre trace de foyer. C'est donc que le foyer se trouve plus bas, dans les véritables couches d'utilisation de la maison, rendues inaccessibles par la montée de la nappe d'eau.
