Les fouilles islamiques d'al-Qaşaba (Oasis de Dakhla), 1980 [avec 5 planches].

LES FOUILLES ISLAMIQUES D'AL-QAŞABA (OASIS DE DAKHLA) — 1980

Roland-Pierre GAYRAUD*
avec la collaboration de
Christian DÉCOBERT

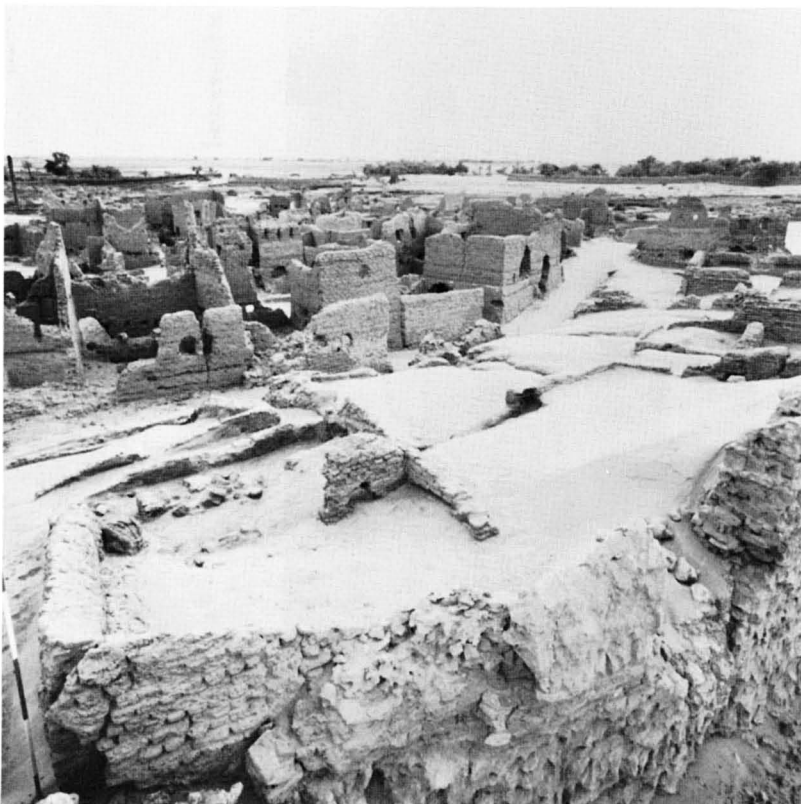
B. — Vue du secteur nord.

Fortement ensablée (Pl. XVI, B) cette zone est celle dans laquelle les bâtiments sont le mieux conservés. En effet, si les constructions du noyau central s'élèvent souvent encore jusqu'au niveau de la terrasse, rares sont celles qui ont pu conserver la totalité de leurs

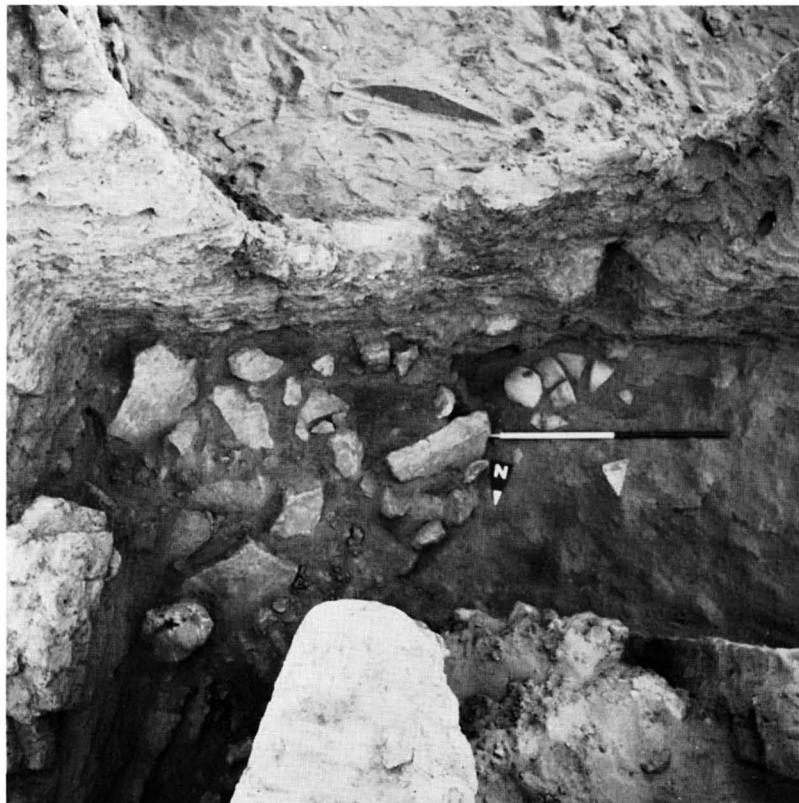
A. — Niveau d'abandon.

Cependant, la couche 3, dans sa partie supérieure, montre une occupation généralisée à l'ensemble du secteur fouillé. Elle offre même en certains points l'aspect d'une couche d'abandon. Ainsi la ruelle séparant les maisons I et III (fig. 2, carré AM 18) a révélé un niveau de céramiques cassées sur place (Pl. XIX, A). Dans la maison I, de gros fragments de céramique et plusieurs poteries entières laissent également supposer un abandon rapide du site. D'après la hauteur présumée des portes des maisons I et IV, on peut supposer que le sol d'habitation se situe bien plus bas que cette couche d'occupation. La ville d'al-Qaşaba, totalement ou partiellement inhabitée, mais non encore ruinée — la couche 3 étant antérieure à la phase d'écroulement des murs — a pu être réutilisée momentanément avant un nouvel abandon. Un élément peut aller dans ce sens. La pièce sud de la maison I, attenante au silo, était peut-être une cuisine, ou tout au moins un lieu dans lequel on faisait souvent du feu : le revêtement des murs est complètement noirci par la fumée. Or, alors que cette pièce a fourni des céramiques intactes, laissées en place, il n'a pas été trouvé la moindre trace de foyer. C'est donc que le foyer se trouve plus bas, dans les véritables couches d'utilisation de la maison, rendues inaccessibles par la montée de la nappe d'eau.
