Les fouilles islamiques d'al-Qaşaba (Oasis de Dakhla), 1980 [avec 5 planches].

LES FOUILLES ISLAMIQUES D'AL-QAŞABA (OASIS DE DAKHLA) — 1980

Roland-Pierre GAYRAUD*
avec la collaboration de
Christian DÉCOBERT

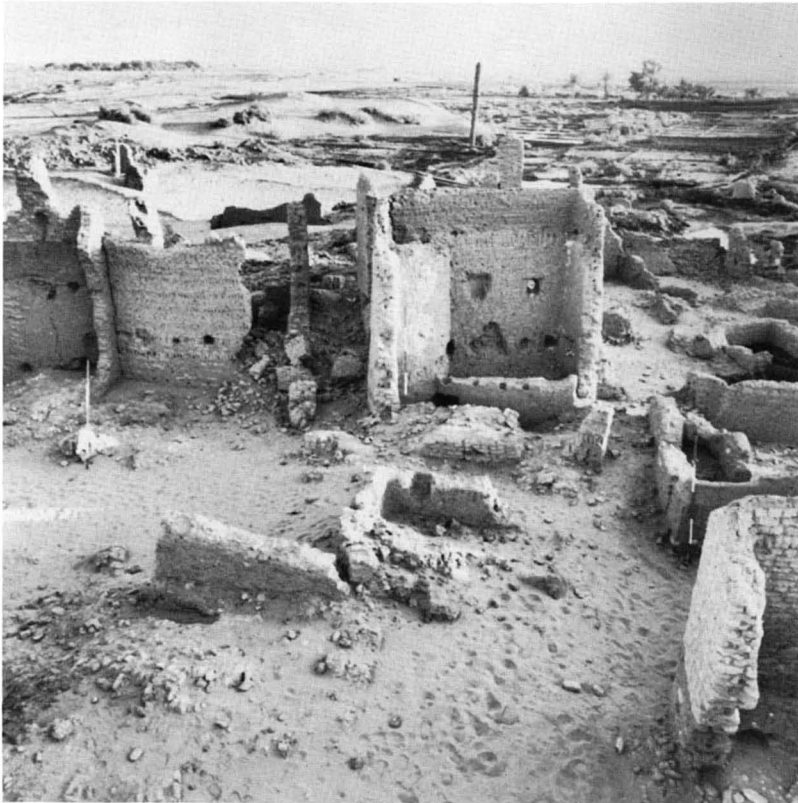
A. — Avant la fouille.

L'implantation de sondages au centre d'al-Qaşaba tenait compte de deux facteurs. Le noyau central étant, a priori, plus ancien, il était susceptible de fournir un maximum d'informations relatives à l'évolution du site. Nous avons constaté d'autre part, lors de la prospection, l'existence d'un axe transversal est-ouest dont le parcours était perturbé au niveau d'un groupe de maisons; c'est parmi elles que se trouvait un bâtiment pourvu d'un silo intérieur, et dont la conservation était suffisante pour en restituer l'élévation (Pl. XVII, A).
