Istanbul 'Antar (Fostat) 1985. Rapport de fouilles [avec 12 planches].

# ISTABL 'ANTAR (FOSTAT) 1985. RAPPORT DE FOUILLES

Roland-Pierre GAYRAUD (CNRS - IFAO)  
avec la collaboration de Sophia BJÖRNESJÖ  
et Sylvie DENOIX

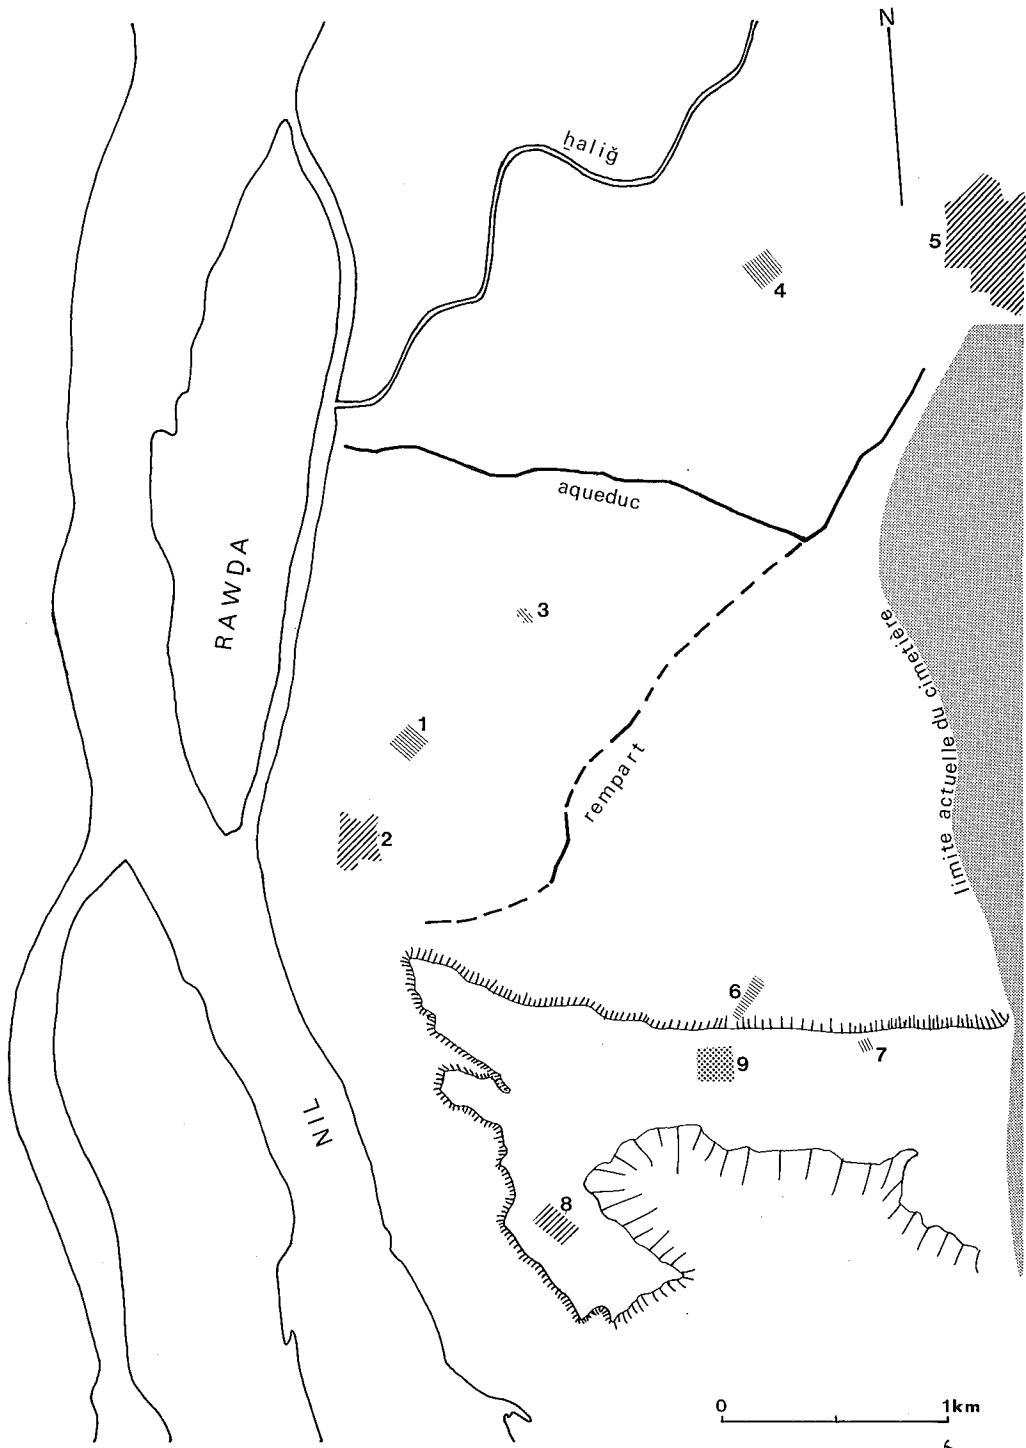
Fig. 1. — Plan de situation.

Le site de fouilles (fig. 1) se situe donc sur le plateau actuellement connu sous le nom d'*Iṣṭabl ‘Antar*, près du chemin qui mène du fort ainsi dénommé, aux mausolées dits des *Sab’ Banāt*, en-deçà de la zone où ont été érigés les moulins à vents de l'Armée d'Egypte, et plutôt vers la bordure septentrionale du plateau. C'est dire qu'il s'agit là d'une position centrale, aussi éloignée vers l'Est de la limite actuelle du cimetière, que vers l'Ouest des falaises qui dominent le Nil.

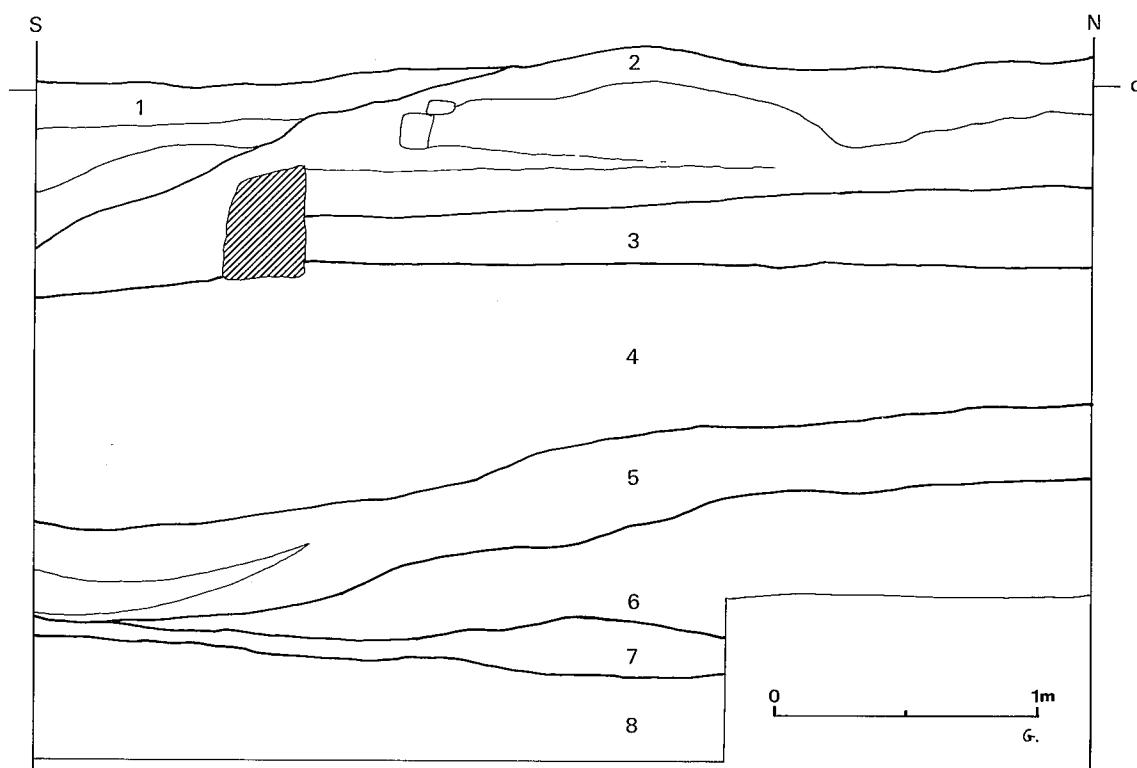
Fig. 2. — Sondage A1 : coupe Ouest.

La stratigraphie de A1 (fig. 2) peut se décomposer en plusieurs phases bien distinctes qui regroupent elles-mêmes plusieurs niveaux. Le premier niveau, qu'on ne retrouve pas sur toute la surface du sondage est essentiellement d'apport éolien et ne présente que peu d'intérêt archéologique (couche 1). Viennent ensuite une série de petites strates (couche 2) mêlées de nombreux débris de construction, surtout du mortier, dont on ne peut pas dire qu'elles sont, dans leur état actuel, de véritables couches de destruction, dans la mesure où ces témoins d'une démolition comportent peu de gros éléments, comme les pierres. Mais on peut considérer que la couche a été écrémée et que les pierres ont été récupérées, ce qui est fréquent. En effet la base de la couche nous a livré les restes d'une construction. Il s'agit d'un angle de mur qui occupe l'ensemble du sondage, et dont la pointe est orientée à l'Est. La face interne est appareillée de pierres assez soigneusement taillées, disposées sur une seule assise et liées par un mortier terreux très pulvérulent. La face externe ne présente pas cette régularité : elle est formée d'un blocage grossier de pierres et de briques disposées sans ordre. Cette assise ne comportant aucune trace d'un lit d'attente, rien ne prouve qu'il s'agissait d'un mur et cette unique rangée de pierres était peut-être celle d'une bordure maçonnée, délimitant par exemple une cour. D'autres observations conduisent à donner cette interprétation : une couche de terre jaune, horizontale et très tassée, est délimitée par l'angle droit que forme l'assise ; elle se poursuit en réalité de l'autre côté du mur, mais à un niveau légèrement plus bas, et n'offre plus la même régularité. Il est apparu par la suite que cette terre jaune (couche 4) n'est que l'affleurement

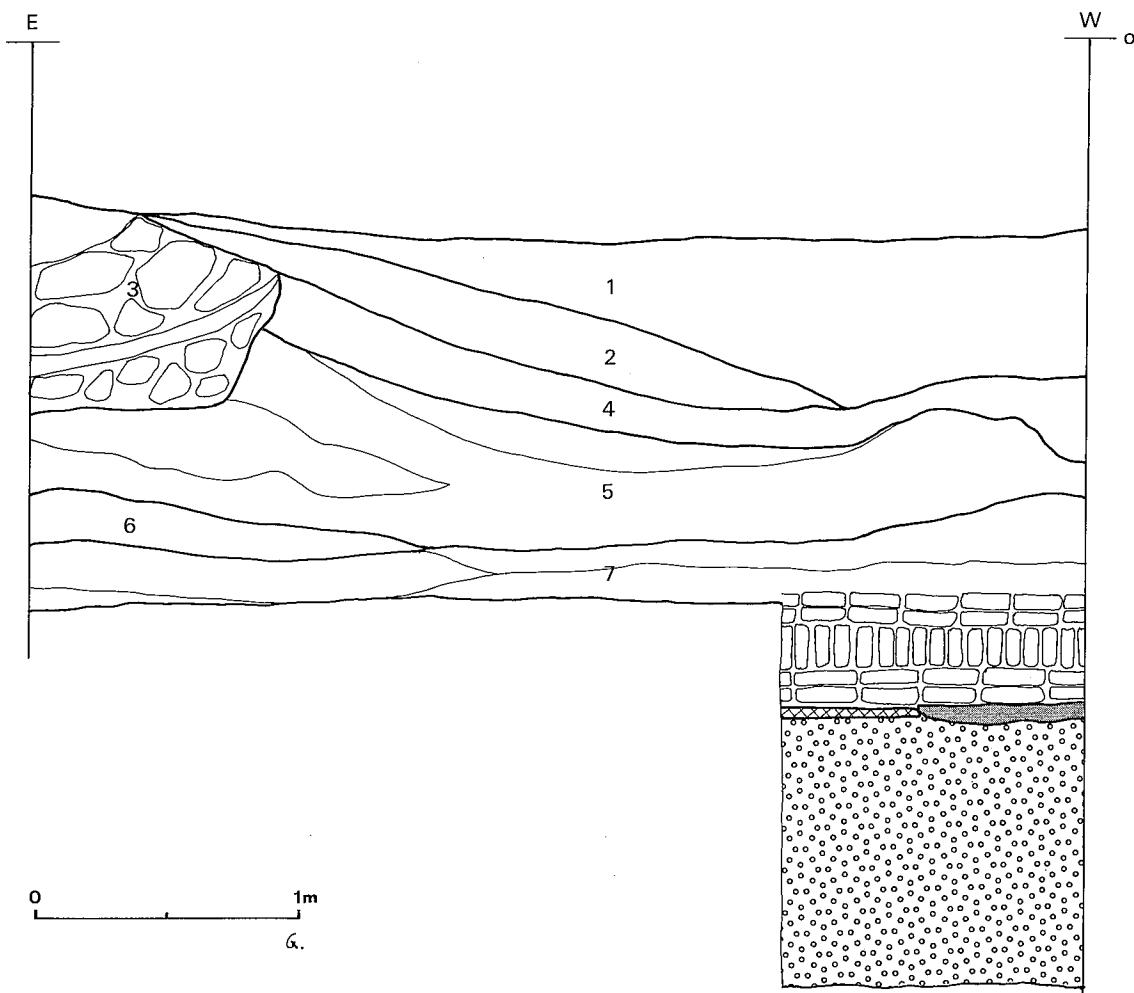
Fig. 3. — Sondage B2 : coupe Sud.

Ces niveaux supérieurs (fig. 3, couches 1, 2, 3 et 4; fig. 4 et 5, couches 1, 2 et 3) sont très meubles et ont tout à fait la configuration de déblais, ce n'est pas le cas des couches suivantes, qui malgré quelques inclusions caillouteuses, sont des couches d'accumulation : elles sont exemptes de matériel anachronique et paraissent suivre un déroulement chronologique normal (fig. 3, couche 5; fig. 4 et 5, couches 4 et 9). La céramique recueillie au début de ces niveaux est encore une céramique glaçurée, d'un type ancien (IX<sup>e</sup> siècle ?), mais elle disparaît peu à peu pour laisser la place aux céramiques à décor d'engobe, aux amphores côtelées et aux sigillées tardives.

Par la suite les deux dernières couches n'offrent plus que ce type de matériel (fig. 3, couches 6 et 7; fig. 4 et 5, couches 9 et 10) et ceci en grande quantité, puisqu'il y a véritablement des couches de céramiques, où la terre est en quantité moindre que les tessons. Il faudra essayer par la suite d'introduire une discrimination typologique, si cela est possible, afin de mettre en évidence une évolution à la fois morphologique et chronologique. Une datation que nous pensons fiable nous a été donnée par un timbre de verre intact que nous attribuons au calife abbasside al-Mansūr, et qui a été trouvé dans la couche 10 de C3 (Pl. VIII, D).

Nous avons procédé à un micro-sondage de reconnaissance (fig. 6, n° 10) qui a permis de constater la proximité de la roche, annoncée par une couche caillouteuse stérile (fig. 3). Auparavant nous avions dégagé un mur de briques crues conservé sur quelques assises au pied duquel subsistait encore un fragment de sol (fig. 3 et fig. 6 n° 5). Ces deux éléments sont en tout point identiques à ce qui a été trouvé dans le sondage C3 : même niveau, même type de murs, même sol (fig. 6). Le sol découvert en C3 n'a été que partiellement reconnu; le temps nous manquant, nous n'avons pas voulu faire une investigation trop hâtive et avons préféré remettre cette entreprise à plus tard, lorsque nous étendrons la fouille à l'ensemble du kôm. Ceci d'autant plus que la couche 11 avait révélé un niveau d'incendie au pied du mur n° 1, dont les dernières assises ont été partiellement cuites sous l'effet du feu. Il y avait là le témoignage d'une destruction : des céramiques cassées sur place (Pl. VII, A) et de nombreux éléments calcinés le montraient assez. Pourtant il faudra ouvrir la fouille sur une plus grande superficie et voir si ce niveau se généralise avant de considérer qu'il s'agit bien d'une phase de destruction importante.

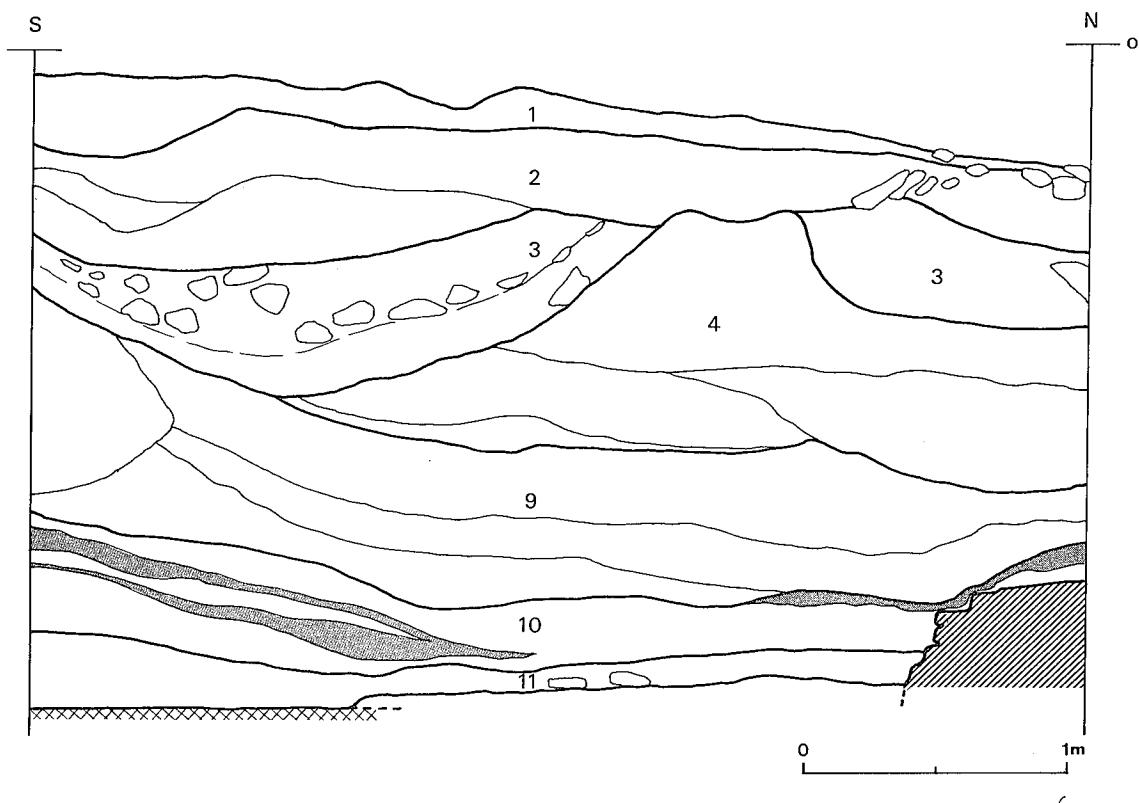
Fig. 4. — Sondage C3 : coupe Ouest.

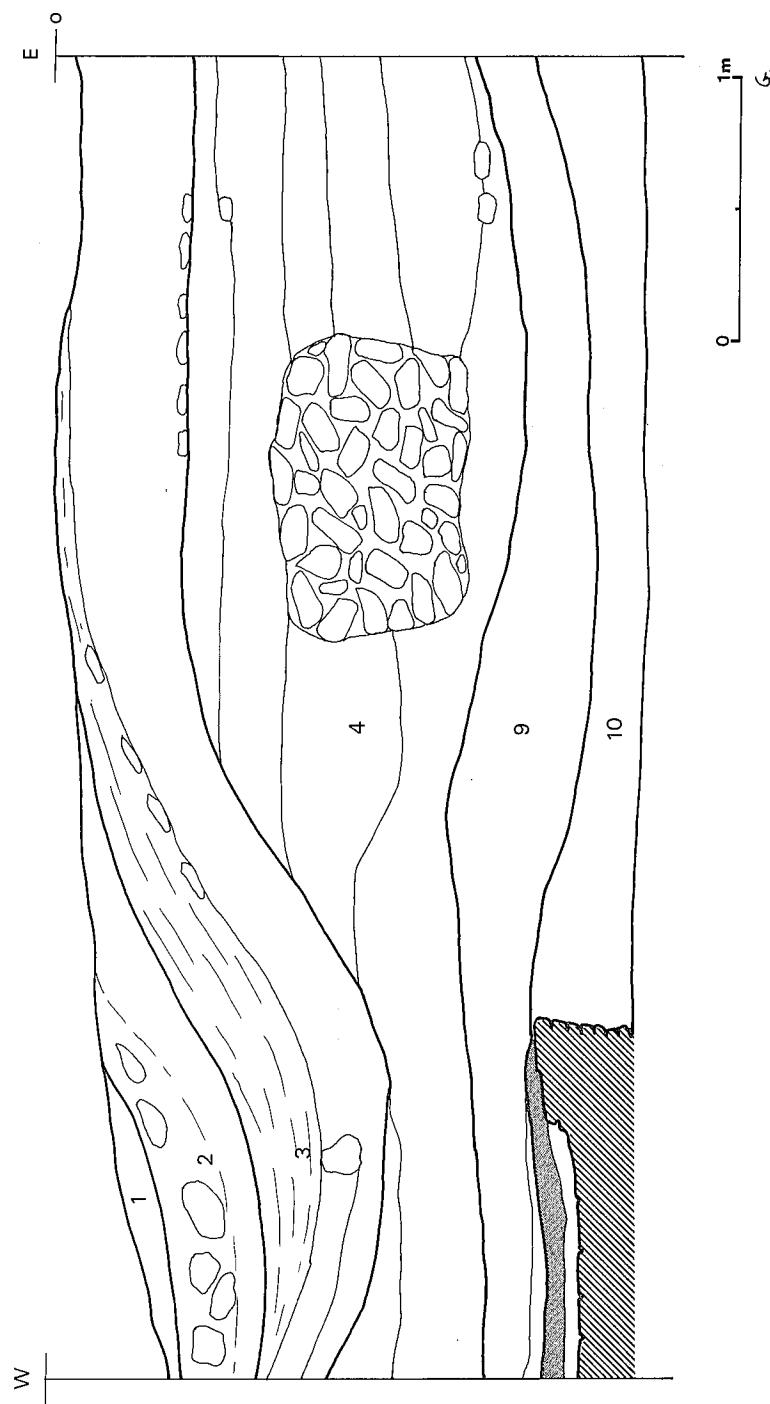
Fig. 5. — Sondage C3 : coupe Nord.

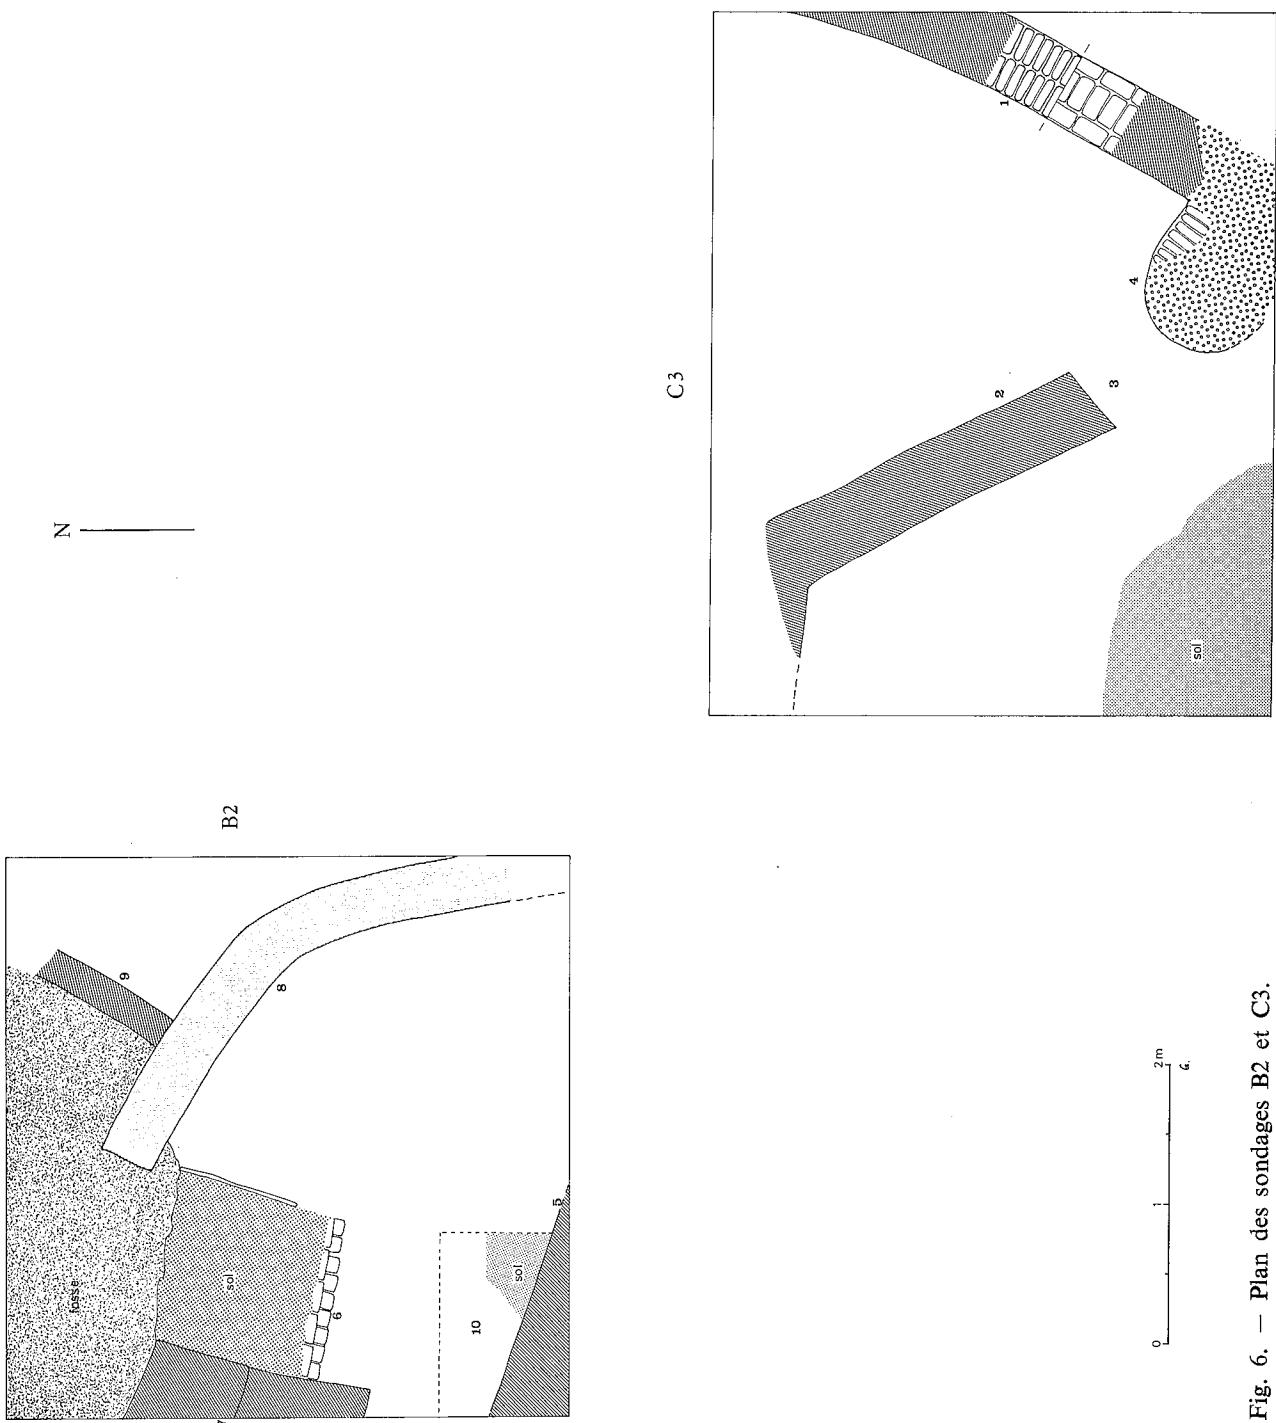
Fig. 6. — Plan des sondages B2 et C3.

Des restes de murs ont été mis au jour aussi bien dans B2 que C3 (fig. 6). Un grand mur de briques crues était tôt apparu dans C3 (fig. 6, n°s 1 et 4) : son appareillage est régulier

(fig. 7) et s'ordonne selon une alternance d'assises de briques posées à plat ou de chant; son épaisseur est égale à peu près à la longueur de deux briques (fig. 6). Ce mur conserve encore, par plaques, une partie de son crépi de terre et quelques petits trous qui ont pu servir de points d'ancre. L'extrémité Sud du mur se termine par une structure arrondie et creuse — mais qui n'a pas été dégagée pour ne pas la fragiliser davantage — à laquelle s'accorde un autre mur (fig. 7, n°s 4 et 2). En fait la fouille a révélé que cette liaison était consécutive au blocage d'une porte dont le seuil en bois a été retrouvé sous le comblement (fig. 7, n° 3) : il y a donc la preuve de deux phases distinctes.

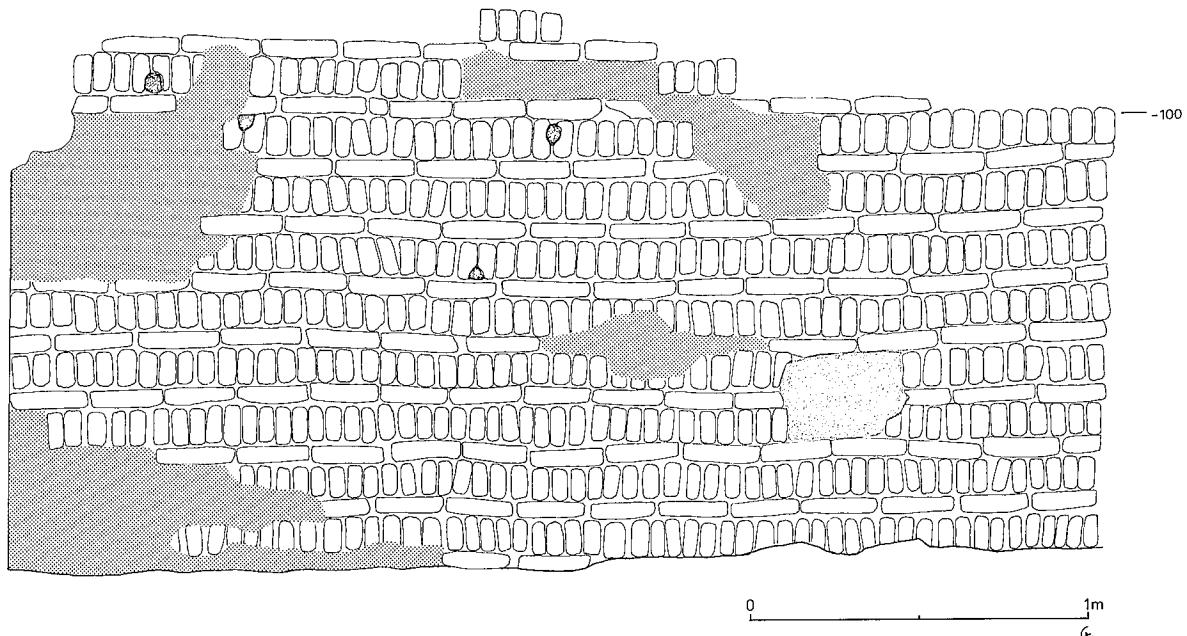
Fig. 7. — Elévation du mur Est du sondage C3.

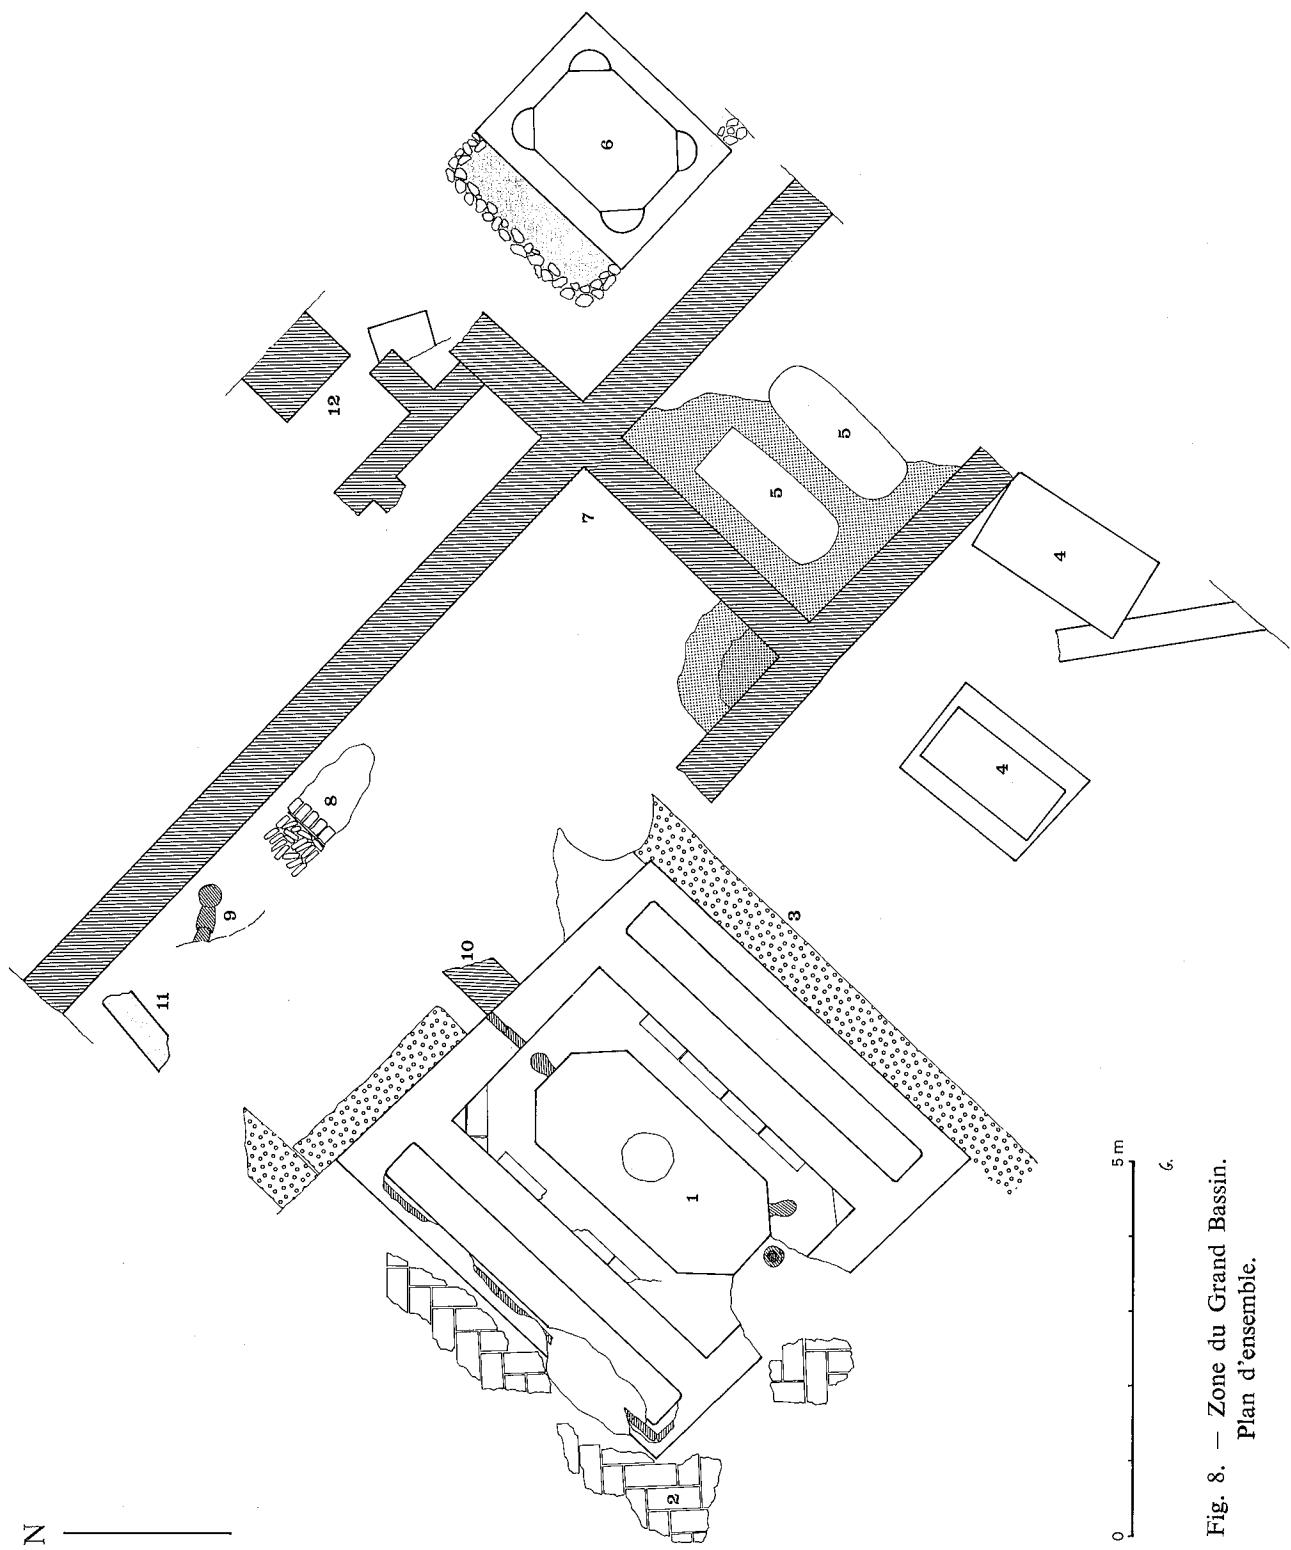
Fig. 8. – Zone du Grand Bassin.  
Plan d'ensemble.

La première phase est celle de la construction proprement dite et qui concerne l'ensemble du bâti. Nous pensons pouvoir l'interpréter de la manière qui suit. Un grand trou a été ménagé de dimensions sensiblement supérieures à celles du bassin; le fond du trou fut recouvert d'une couche épaisse, caillouteuse et de couleur jaunâtre. Le bassin a été édifié, et le vide restant entre les parois du trou et les murs a été comblé par ce même remblai jaune. Ce dernier matériau (fig. 8, n° 3) apparaît aujourd'hui comme ceinturant

A cette première phase se rattache également l'installation de conduites prises dans la maçonnerie (fig. 8 et Pl. IV, A). Ce sont des tubes de terre cuite tout à fait comparables à ceux décrits par A. Gabriel dans sa publication des fouilles de Fostat<sup>(1)</sup>. Une conduite débouchait dans le milieu de la paroi « Nord » du bassin et servait à l'évidence à son alimentation en eau. Sur son côté « Ouest » court une autre conduite qui venait peut-être s'inscrire dans le milieu de la paroi « Sud », mais celle-ci étant en partie détruite, nous ne pouvons l'affirmer. Les vestiges de cette canalisation montrent clairement que les deux cuves latérales n'étaient pas alimentées en eau. Elles ne possèdent aucune trace d'un quelconque système d'évacuation, mais cela est aussi vrai pour le bassin. Il nous paraît qu'il ne faut pas interpréter ces deux éléments comme des bassins latéraux, mais plutôt comme un aménagement permettant l'installation de plates-bandes ou de massifs floraux. Ceci relève bien entendu de la pure hypothèse en l'absence de toute indication allant dans ce sens.

Pour en finir avec ce bassin, nous citerons encore un fait qui relève un peu de l'anecdote. Dans la partie « Sud » de la construction (fig. 8), à l'endroit où le mur a été détruit, et dans les déblais de la destruction, nous avons trouvé une poterie intacte (Pl. VI, B). Cette céramique en place, et donc à rattacher à un contexte fatimide, contenait une grande quantité de petites boulettes de tissu bleu indigo. Nous ignorons totalement le rôle de ce pot et surtout de son étrange contenu (est-ce une pratique de magie?).

D'autres restes de superstructures bien que réduits à leur plus simple expression donnent certains indices non négligeables. C'est le cas pour un fragment de mur oublié par les destructeurs (fig. 8, n° 8). Il s'agit là de l'extrémité d'un mur à parement de briques cuites; celui-ci est recouvert d'un enduit blanc à la chaux. Contre cet enduit a été monté un blocage assez confus, fait de terre et de briques cuites. Cependant la surface de ce blocage est régulière et horizontale : elle est constituée par des briques cuites posées en hérisson. Nous avons donc deux choses différentes : un mur qui est d'ailleurs dans l'alignement d'un autre mur apparaissant sous le bassin (fig. 8, n° 10), et un sol qui indique sans doute un changement de niveau. Fragile indice certes mais qui montre à qui sait le lire deux phases chronologiques distinctes<sup>(1)</sup>.

Autre indice, tenu également, un drain constitué de poteries imbriquées (fig. 8, n° 9 et Pl. VII, B). Ce drain indique clairement son appartenance à l'ensemble qui a disparu, mais également que les murs de pierre qui l'entourent sont des soubassements.

Ces murs (fig. 8, n°s 7, 10 et 12, et Pl. I, B) sont faits de moellons liés au mortier de terre; ils sont assez réguliers et bien conservés. Ils semblent délimiter de grands espaces notamment sur la face « Nord » du bassin. Faute d'avoir fouillé, nous ne connaissons pas la profondeur de leur fondation. L'hypothèse qu'ils constituent un soubassement, outre l'indication qu'en donne le drain, est confortée par la présence de briques crues à leur sommet, le plus souvent à l'état de traces résiduelles, quelquefois conservées sur plusieurs assises. On peut donc sans risque imaginer un ensemble de murs de briques crues dont les fondations sont bâties en pierres.

C'est en dégageant ces sols que nous sont apparues les premières tombes (fig. 8, n° 5). Traversant le sol de mortier, elles sont donc postérieures au bâtiment<sup>(2)</sup>. Leur aménagement est des plus sommaires : creusées en pleine terre, elles ne sont pas bâties.

Ce n'est pas le cas des deux autres tombes découvertes plus au Sud (fig. 8, n° 4). Celles-là sont construites avec des briques recouvertes d'un enduit blanc (Pl. V, A). Un grand rectangle s'ouvre à la base duquel des poutres sont disposées dans le sens de la largeur. Sous le bois, le caveau se rétrécit pour faire place à une chambre contenant deux squelettes (Pl. V, B). Nous n'avons pas poussé plus loin l'investigation, il est possible que d'autres corps seraient alors apparus sous ceux déjà dégagés. Il n'y a ici aucune trace de cercueil ou d'un quelconque mobilier. La face des squelettes est tournée vers le Sud-Sud-Est, qui est la *qibla*. On peut constater que les corps ont cependant été dérangés, et que la tombe est très abîmée, il manque de plus quelques poutres. Rien n'indique pourtant que ces tombes aient été pillées, et cette perturbation peut avoir des causes naturelles.

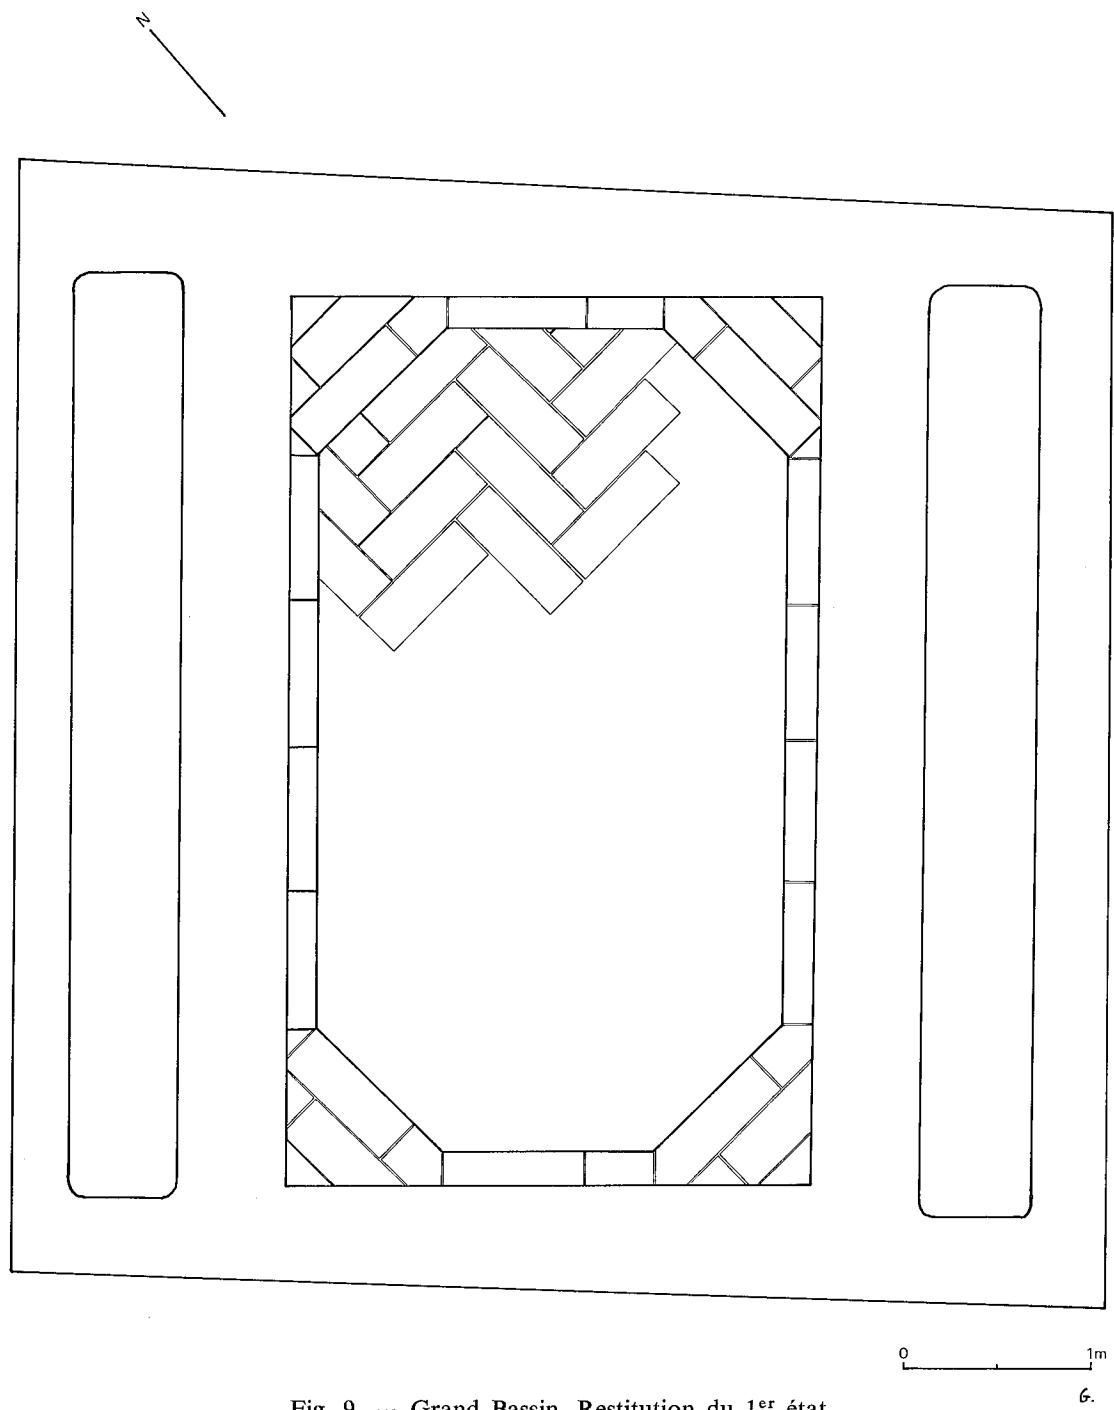
Fig. 9. — Grand Bassin. Restitution du 1<sup>er</sup> état.

Il est tout à fait possible de reconstituer le premier état du bassin par l'observation des différences d'appareil que les nombreuses cassures rendent visibles (fig. 9 et 11). La partie centrale était alors un simple rectangle à pans coupés, dont les murs étaient revêtus d'un placage de pierres de tailles. Ces pierres, en calcaire blanc, ont une épaisseur importante (8 cm.), nettement supérieure à celle des pavements de sols. La longueur de ces éléments de placage est elle aussi notable, variant de 68 à 72 cm. Il faut encore remarquer que lorsqu'elles sont attenantes à un mur, ces pierres pénètrent dans la maçonnerie. Par le trou qui a été pratiqué au centre du bassin, nous avons pu constater une différence de mortier : un mortier gris-blanc que nous interprétons comme celui du premier état, constitue plus de la moitié de l'épaisseur du sol actuel, il est suivi par un mortier blanc dont la surface constitue le fond du bassin. Notons également que les lits de briques sont, dans les deux cas, irréguliers et plus franchement noyés dans le mortier. Le sol du premier état était donc nettement plus bas (fig. 11). Nous avons pris la liberté de penser qu'il était, tout comme les décrochements, recouvert d'un placage de pierres (fig. 9), peut-être disposées en chevrons selon l'ordonnance des pavements visibles dans les restes du bâtiment auquel le bassin appartenait. Cette restitution n'est qu'indicative, même si elle est plausible, aucune trace visible de cet aménagement n'est décelable, et il faudrait casser le second état pour en trouver une, ce à quoi nous ne pouvons nous résoudre<sup>(1)</sup>.

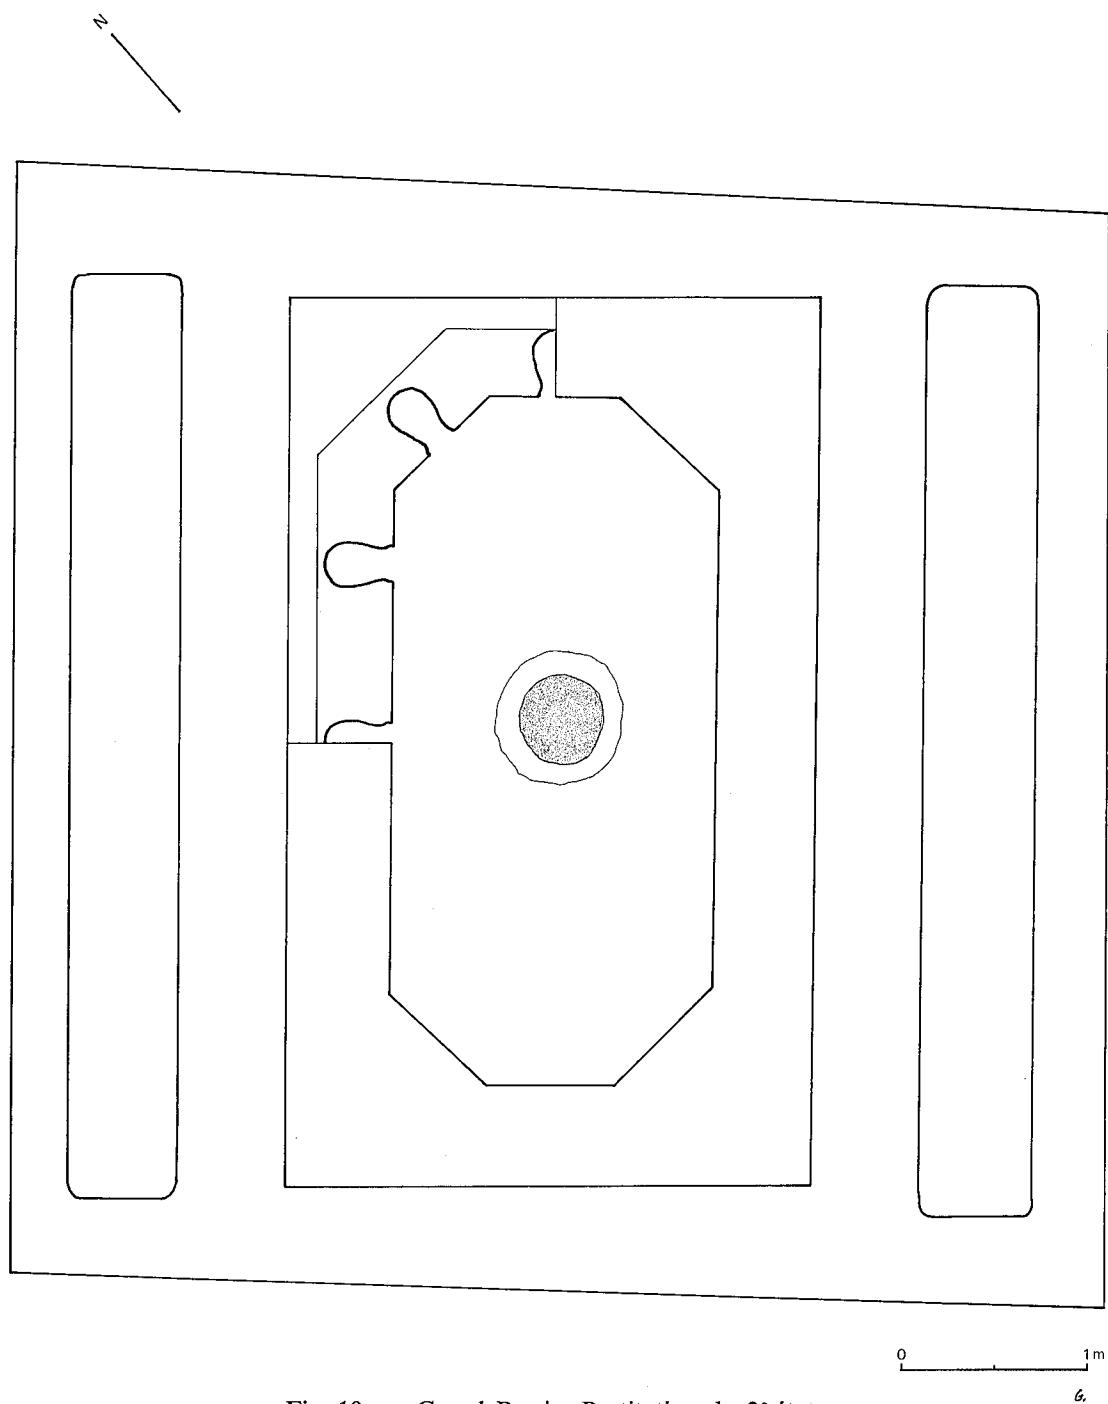
Fig. 10. — Grand Bassin. Restitution du 2<sup>e</sup> état.

Le troisième état n'est en fait marqué que par le percement d'un trou central (fig. 10 et 11). Ce trou, sur les parois duquel se lit encore la trace des pics qui l'ont creusé, affecte la forme d'un cône tronqué. L'interprétation de cet élément est chose malaisée, mais il est possible qu'il ait été percé pour permettre l'installation d'une vasque.

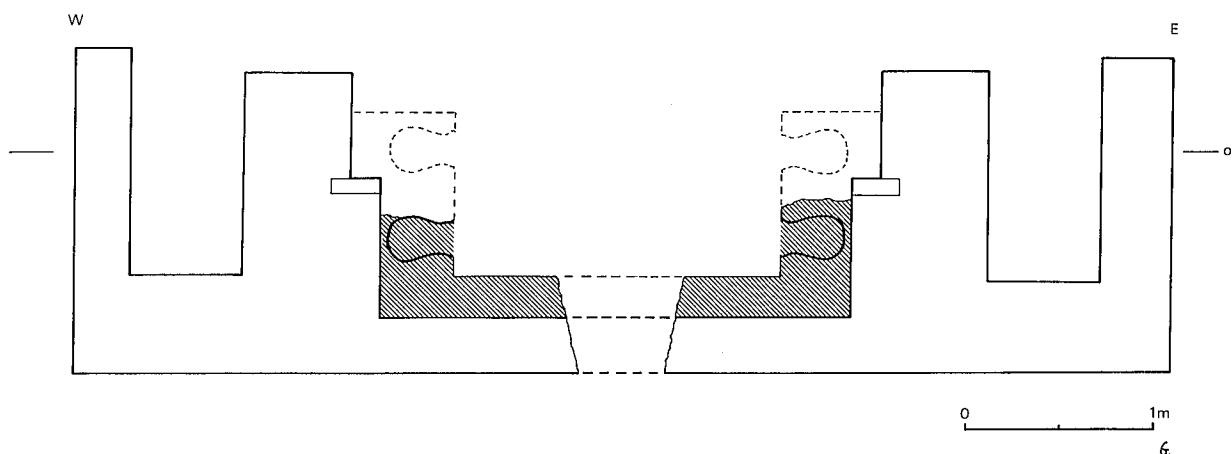
Fig. 11. — Grand Bassin. Coupe montrant les 2 états successifs.

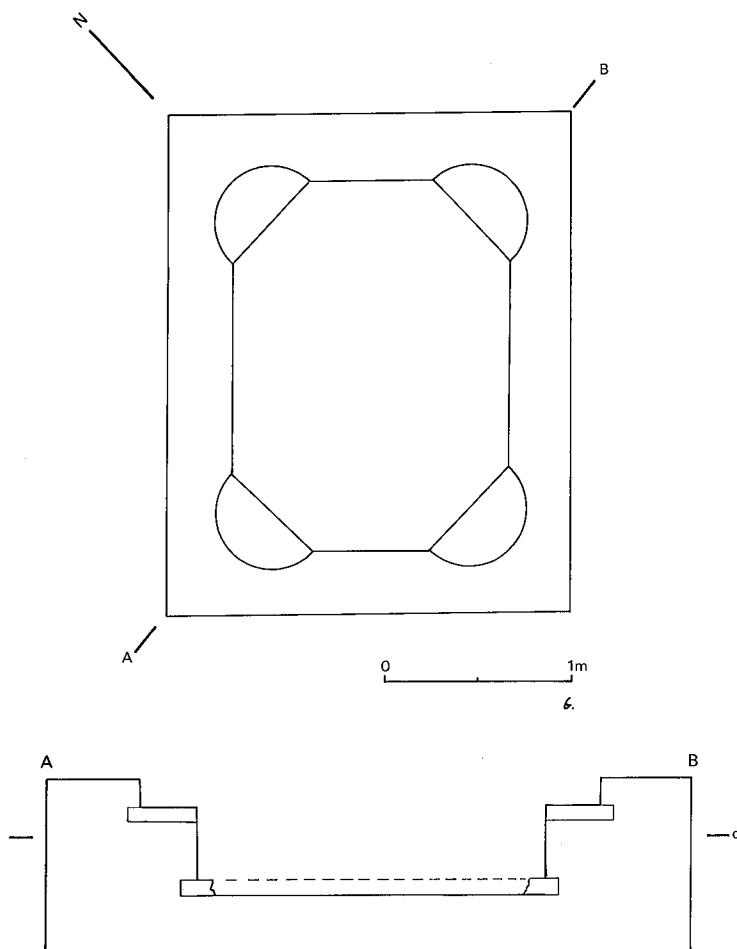
Fig. 13. — Petit Bassin. Plan et coupe.

on peut néanmoins affirmer qu'il appartient au même niveau. C'est là encore un élément de décor et d'agrément tout à fait classique, par sa forme et sa structure, qu'on retrouve dans la plupart des maisons de Fostat. Il s'agit d'une construction rectangulaire maçonnée, faite de briques cuites liées par du mortier blanc (fig. 13). Les joints du mortier sont

presque aussi épais que les briques elles-mêmes. La cuve, peu profonde, dessine un rectangle aux angles lobés; ce quadrilobe fait place ensuite à un simple rectangle à pans coupés. Les lobes sont encore recouverts de leur revêtement de pierre, mais il ne reste du placage du fond du bassin, que les fragments de dalles pénétrant dans le mur. Nous n'avons pas eu à dégager ce bassin, mais seulement à le nettoyer : il émergeait du sol, et nous avons pu constater qu'il avait déjà été mis au jour une première fois (également dans les années 30?). Son fond a été éventré mais aucun matériel ancien n'a été trouvé dans le comblement de la fosse : il se peut donc que cette destruction soit récente. Mais nous pensons que la disparition du placage de pierre est à imputer à une destruction antérieure qu'il faudrait sans doute situer à la même époque que celle du grand bassin. Un dernier point de détail concernant ce bassin, la présence indubitable d'une plate-bande sur sa face Nord-Ouest : un encadrement de pierres, non liées, enserre une terre végétale noire. Cet aménagement permet d'avoir une idée de ce que pouvait être l'aspect de ces bassins, et donne plus de crédibilité à l'interprétation que nous donnons du rôle des cuves latérales du grand bassin.
