Anrl 32 (1998), p. 177-217

Marie-Odile Rousset

La mosquée de Rahba.

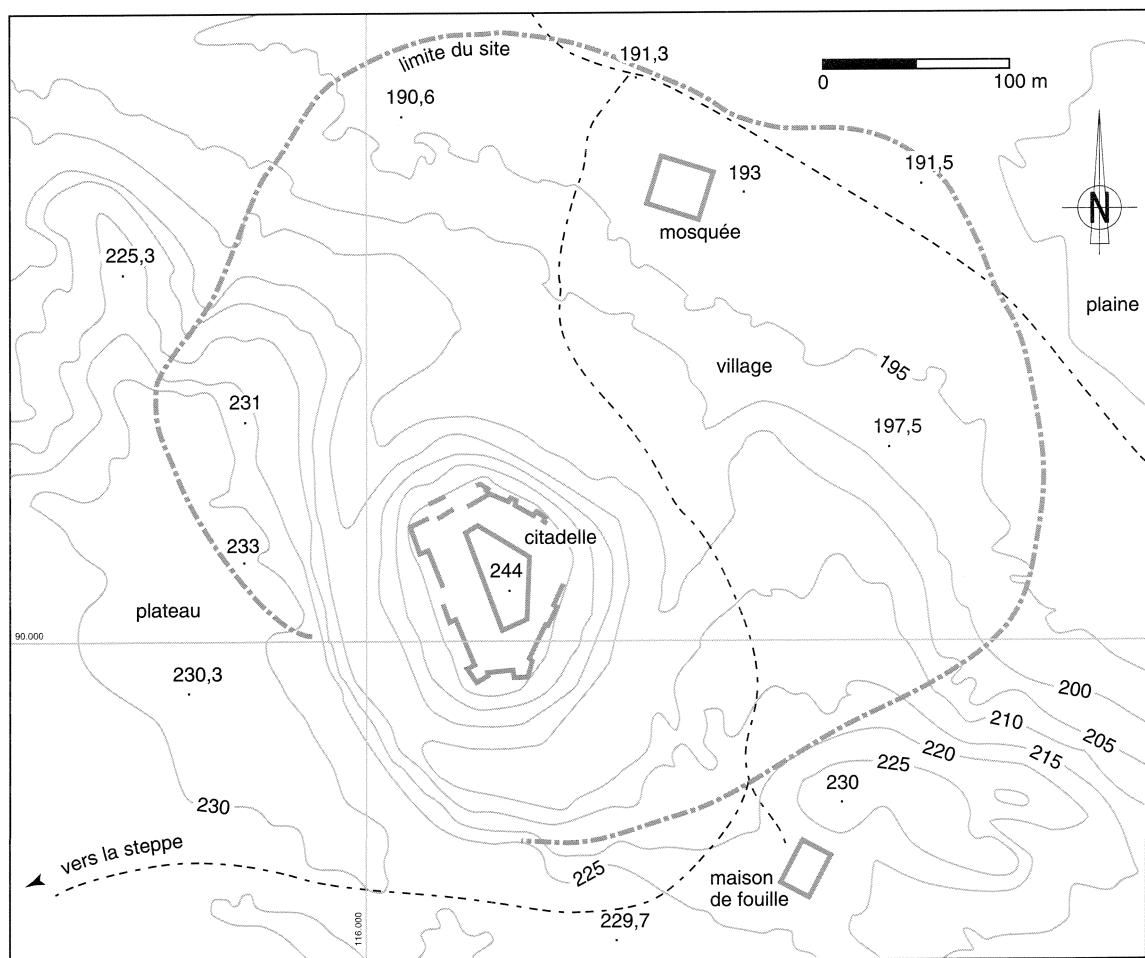
1. Plan général du site de Rahba.

Les ruines de Rahba, au pied de la citadelle¹⁹ (fig. 1 et 11), reposent sur les colluvions de bas de pente de la falaise et sont légèrement surélevées (entre 191 et 205 m d'altitude) par rapport au niveau de la plaine environnante (entre 189,60 et 190 m). Le site correspond à une zone de petits cratères parsemée de fragments de briques (excavations pratiquées au XIX^e siècle pour prélever les briques destinées à la reconstruction de la ville de Mayādīn). Ces vestiges s'étendent en forme de croissant, vers le nord-est, au pied de la butte naturelle en partie retaillée qui supporte la citadelle. La superficie du site peut ainsi être estimée à environ 9 ou 10 hectares. Le bourg semble organisé en deux paliers séparés par la cote 200 : l'un à l'est de la citadelle et le second, plus étendu et en contrebas.

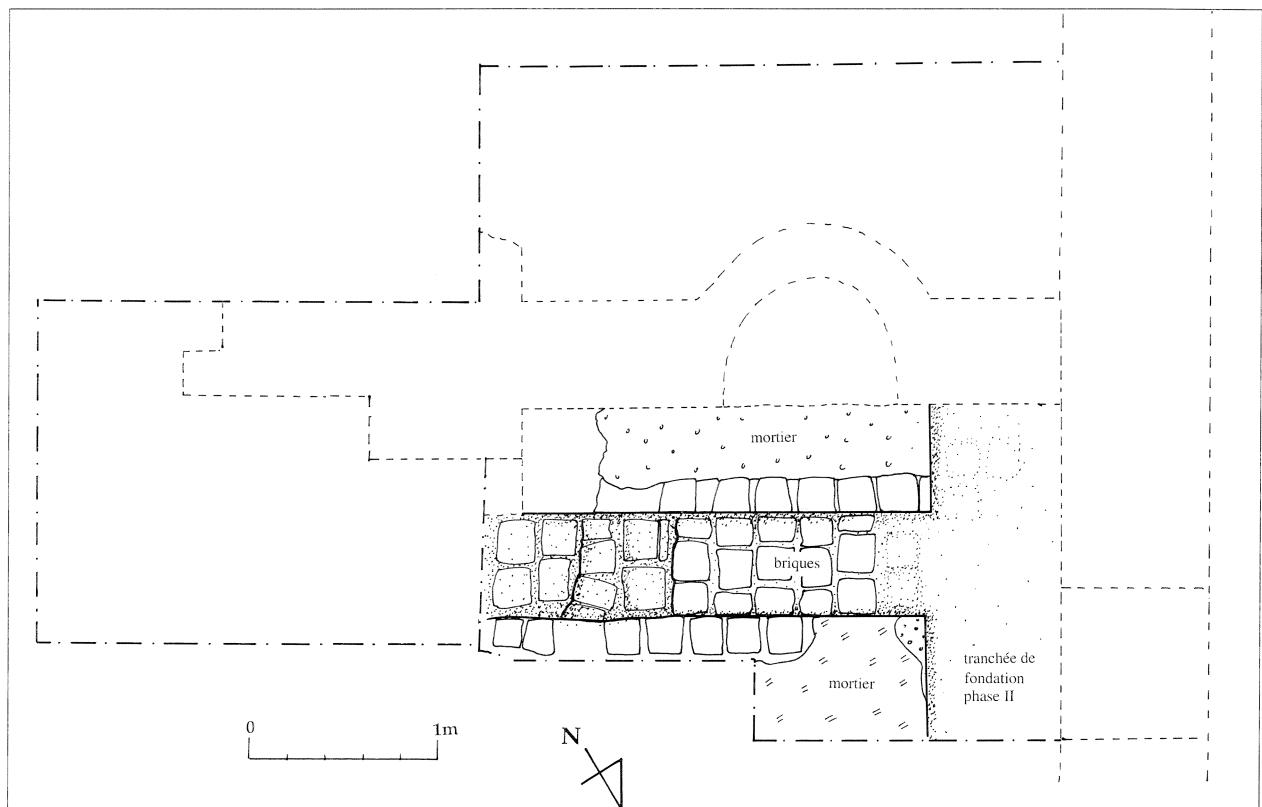
2. Sondage XIVc, état antérieur à la mosquée (relevé et mise au net A. Baud).

La structure XIVc '16' est une sorte de canal, d'une quinzaine de centimètres de profondeur (altitude des côtés: 191,28, altitude du fond: 191,13), construit en briques cuites enduites de mortier rose, accusant un pendage de l'ouest vers l'est (fig. 2 et 17). Elle se poursuit vers le nord par un sol de mortier (XIVa '12', altitude 191,33), de 6 cm d'épaisseur. À l'intérieur de la structure '16', la terre était rubéfiée et cendreuse. Des clous à section carrée ainsi que quelques fragments de pieds de vases en verre et deux monnaies (non datées)

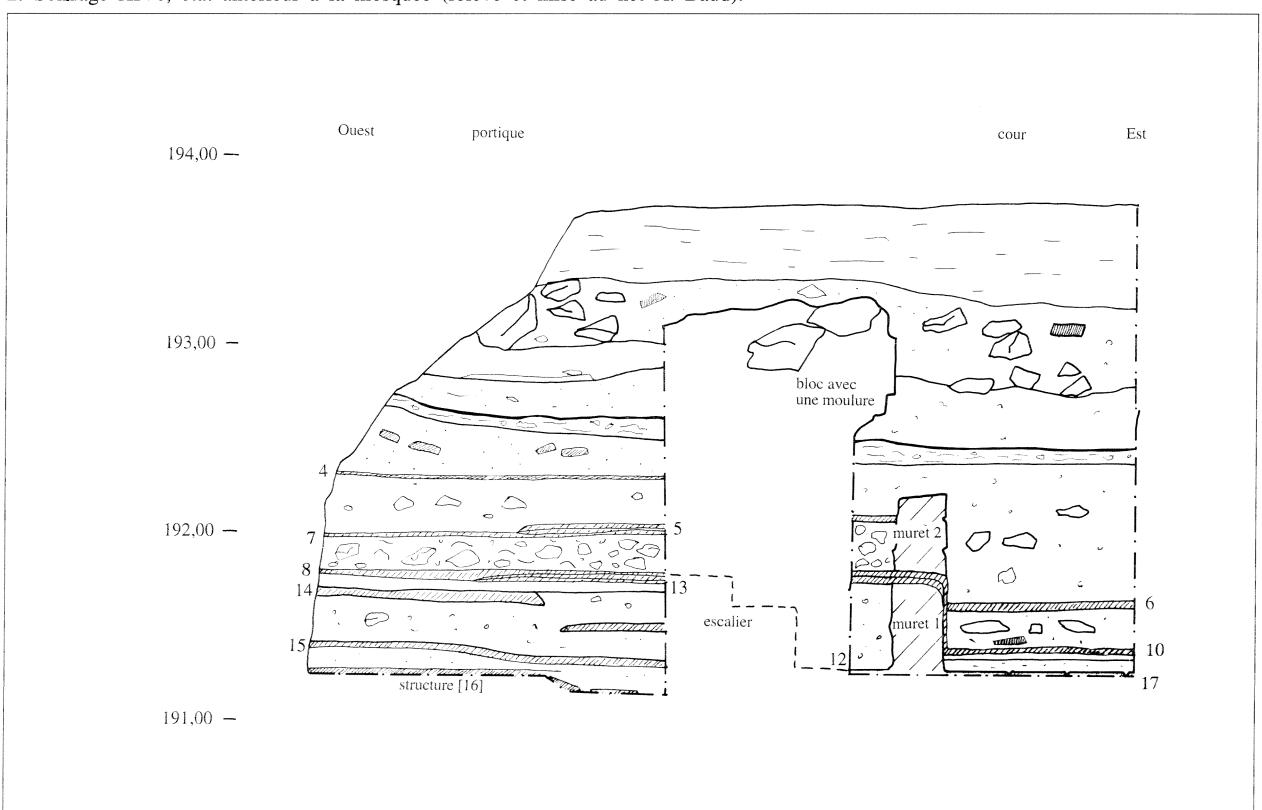
3. Sondage XIVc, stratigraphie nord (relevé et mise au net A. Baud).

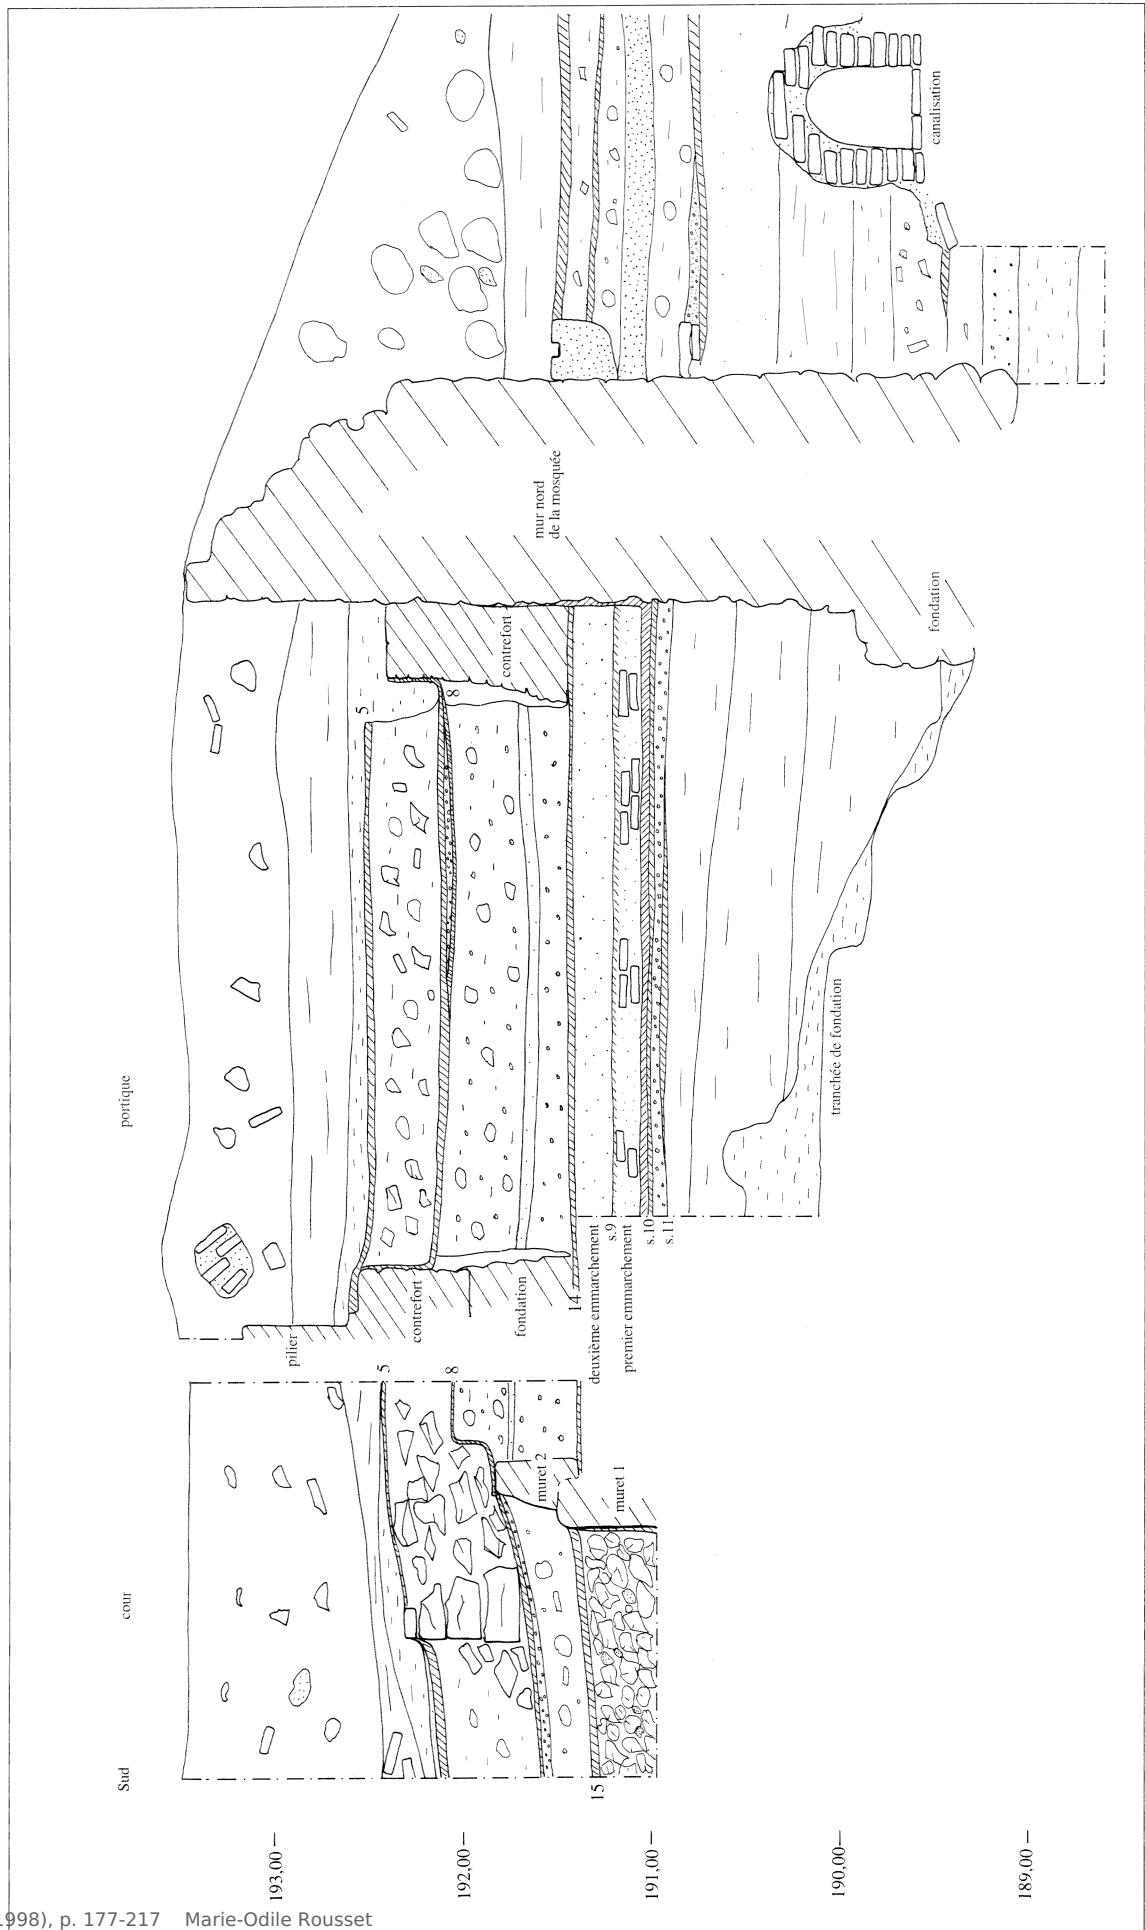
4. Sondages Ia, Id et XV, stratigraphie ouest.

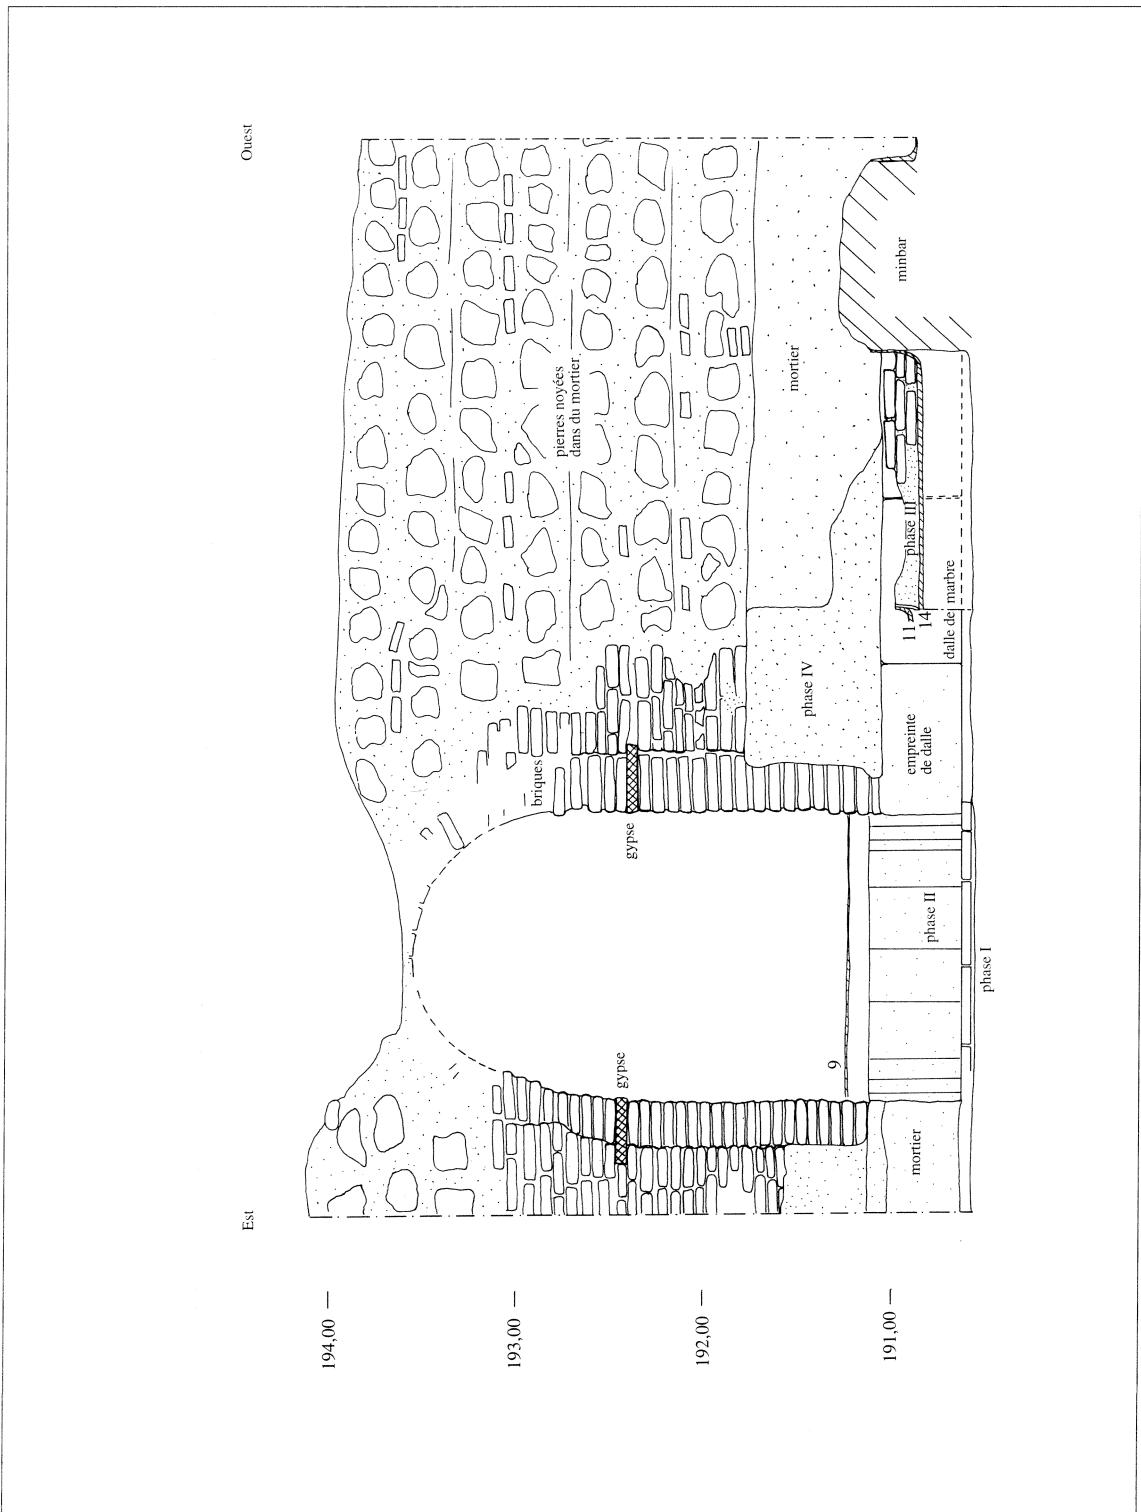
5. Sondage Xc, le *mihrāb*.

Le mur à l'intérieur du *mihrāb* était revêtu d'un enduit blanc et fin, bien lissé. La niche atteint 3,03 m de hauteur au-dessus du sol. Elle est construite en briques de tailles et de couleurs variées. Elle mesure 1,50 m de large et ses angles offrent des redans dont la partie supérieure semble se terminer en pointe (fig. 5 et 25). Elle devait être ornée de part et d'autre de colonnettes, disposées dans des redans et supportées par des piédestaux de 0,45 m de

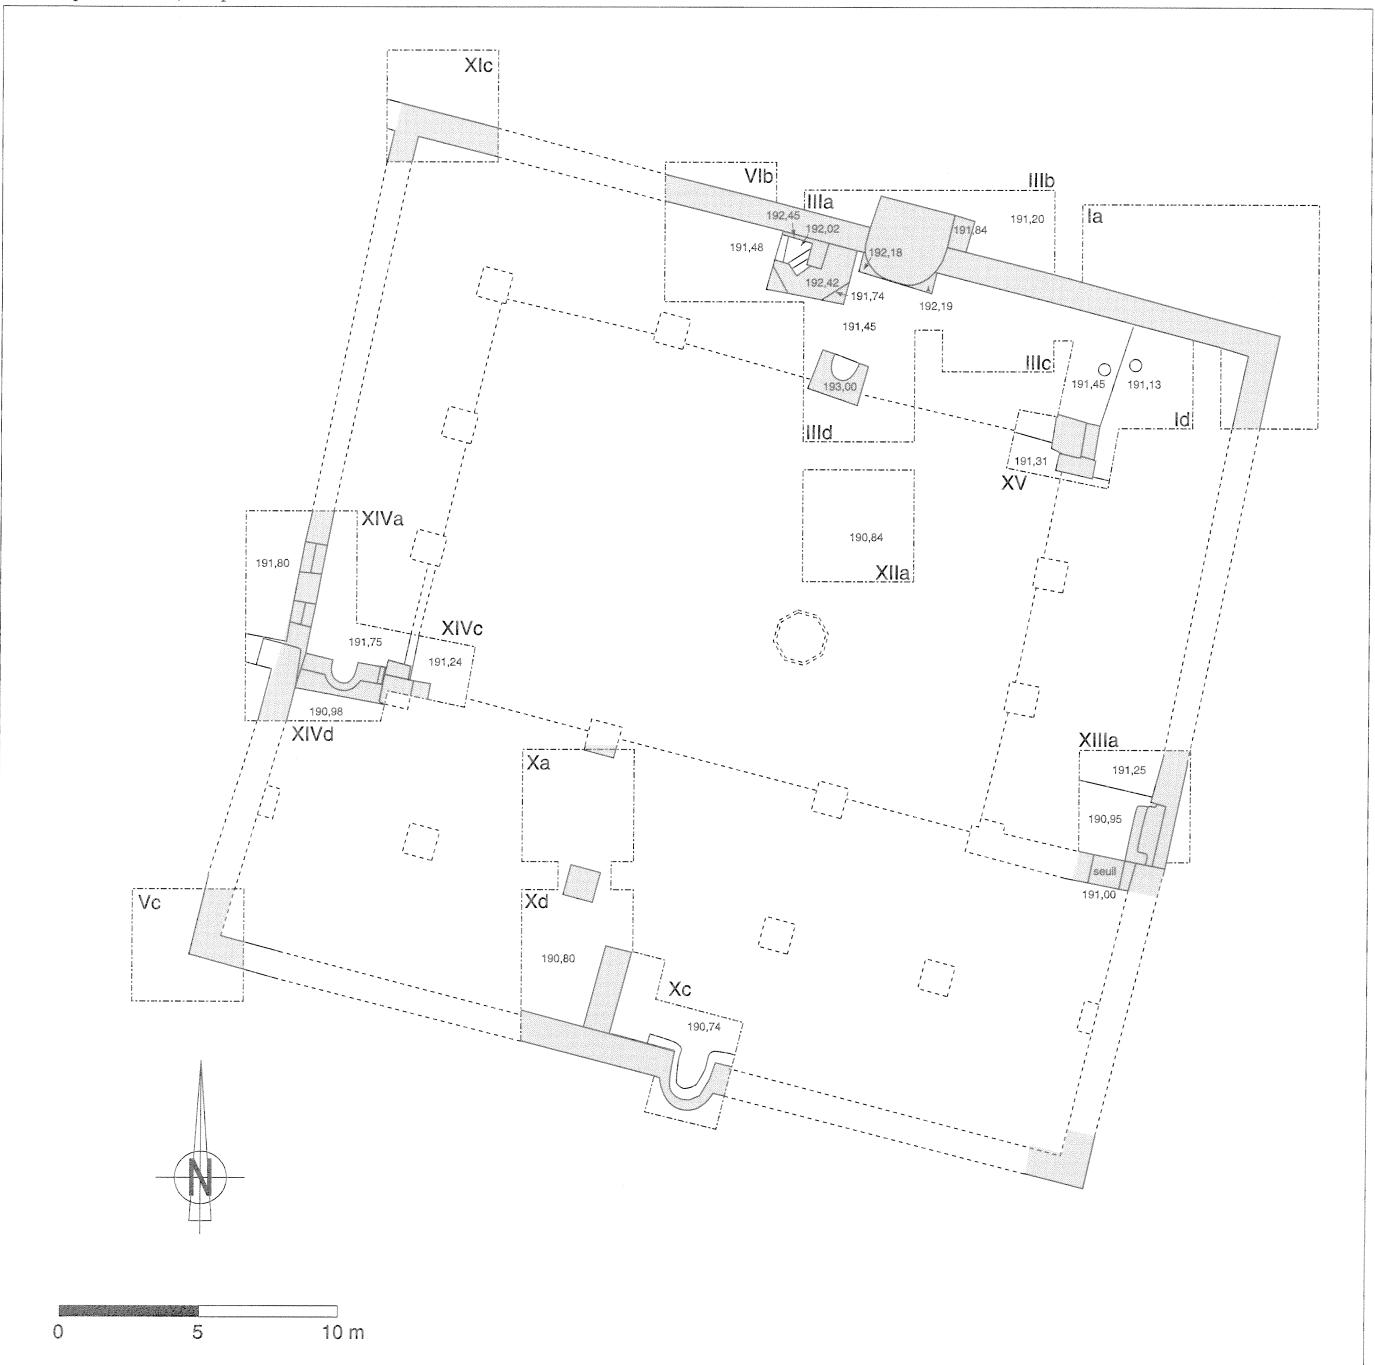
8. Mosquée de Rahba, phase III.

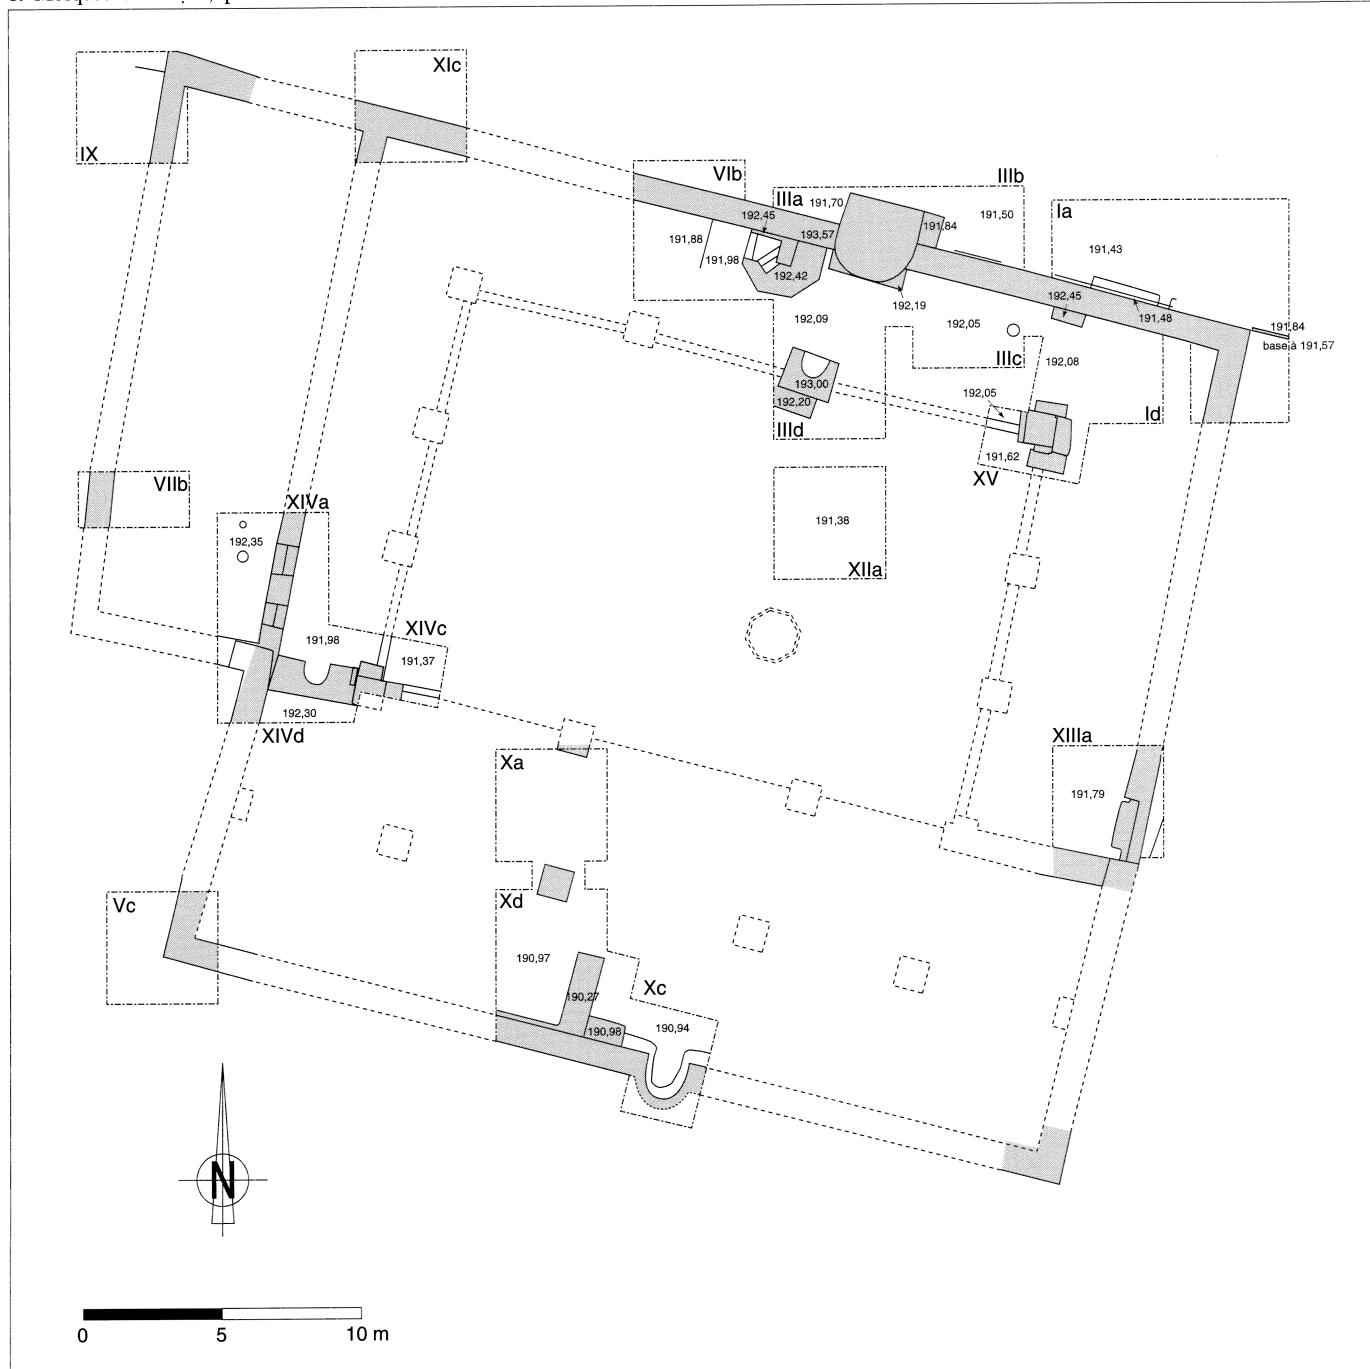
D. Mosquée de Rahba, phase IV.

Un bassin devait se trouver dans l'axe du *mihrāb*, à l'intersection de la canalisation nord du carré XIIIa et de la conduite de la phase IV (fig. 9), venant du nord.

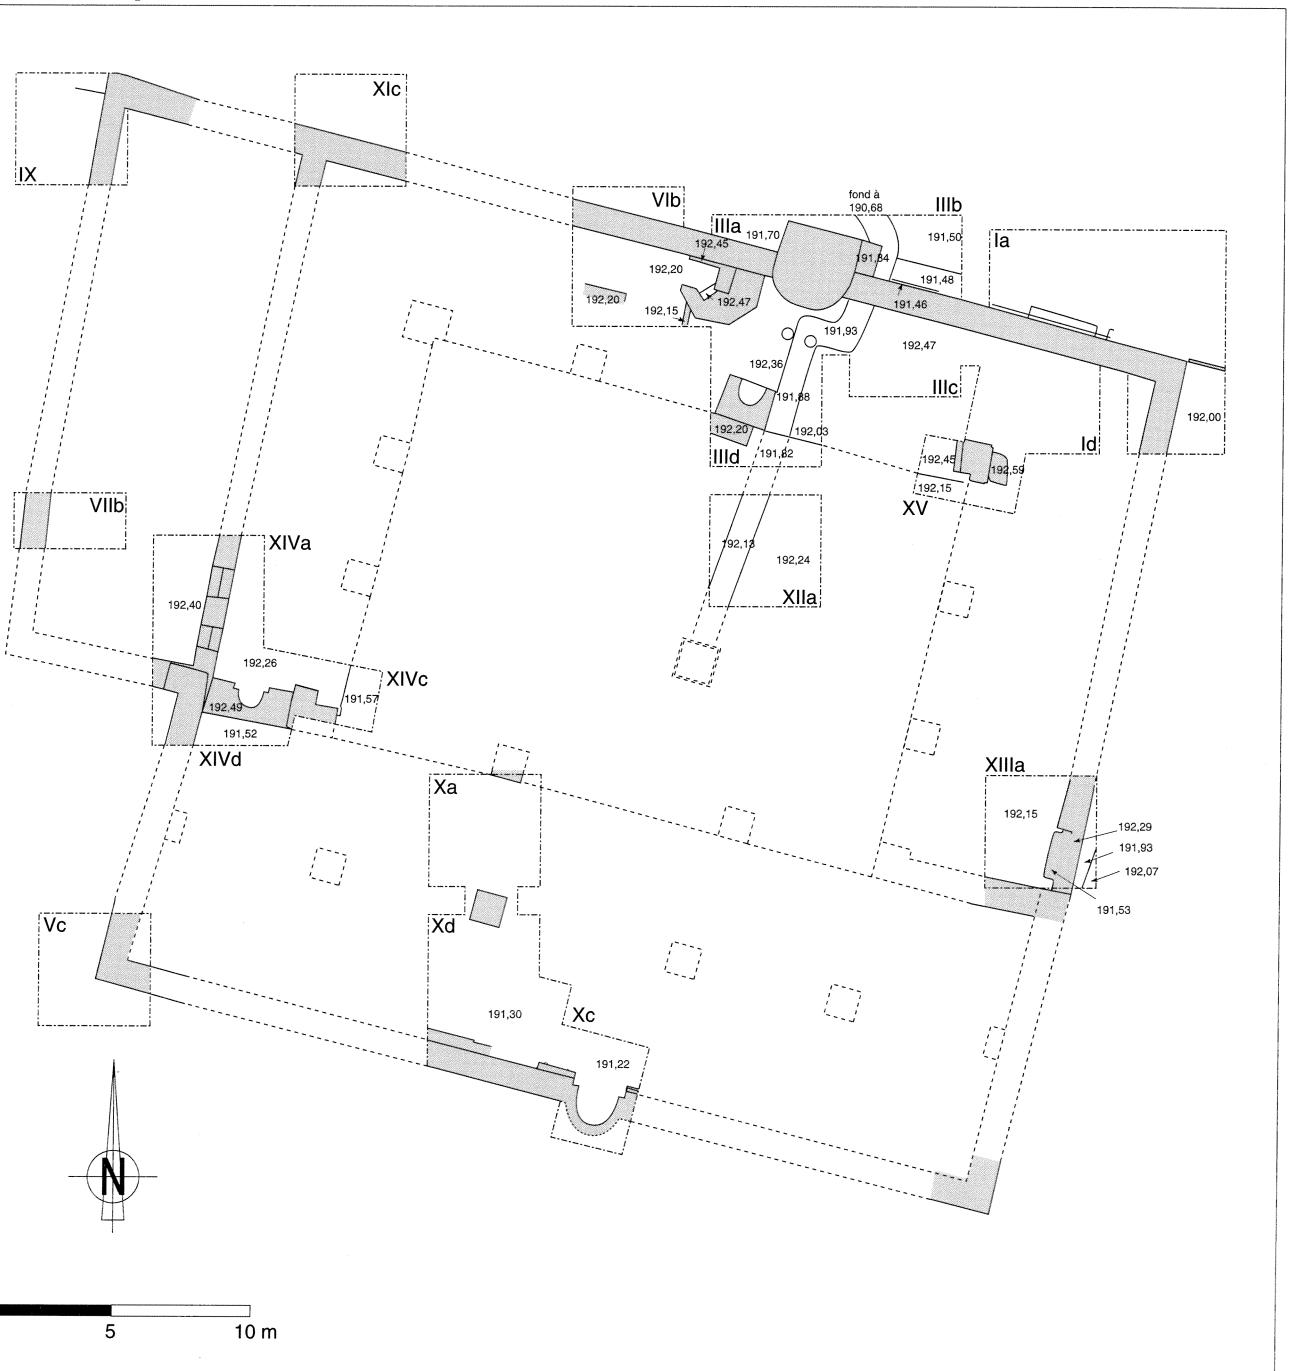
10. Mosquée de Rahba, phase V.

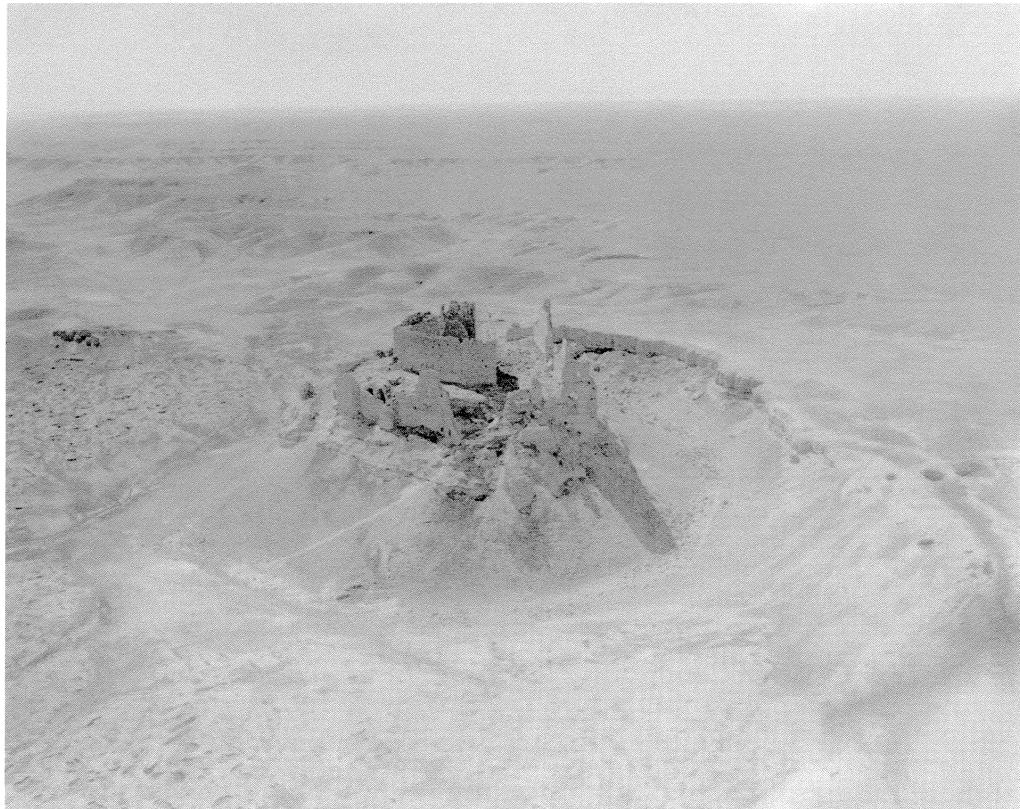
11. Le site de Rahba avec la citadelle, vus du nord.
Photographie sur plaque de verre, cliché armée du Levant, 1939, collection de l'IFAPO, Damas.

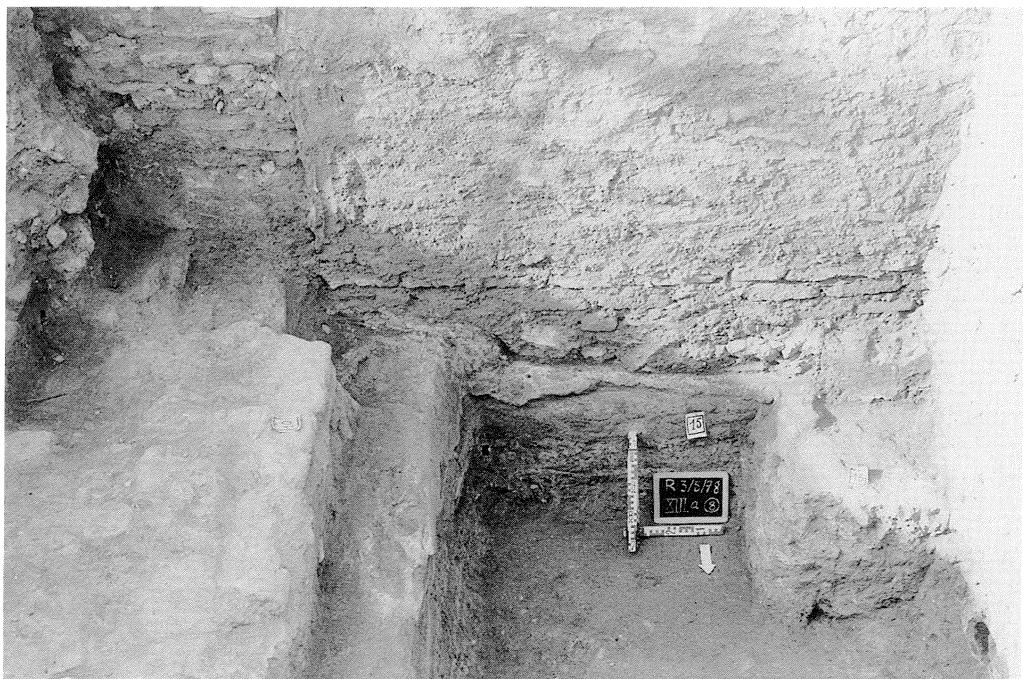
12. Carré XIIIa, l'escalier et le bouchage du mur nord de la salle de prière (phase III).

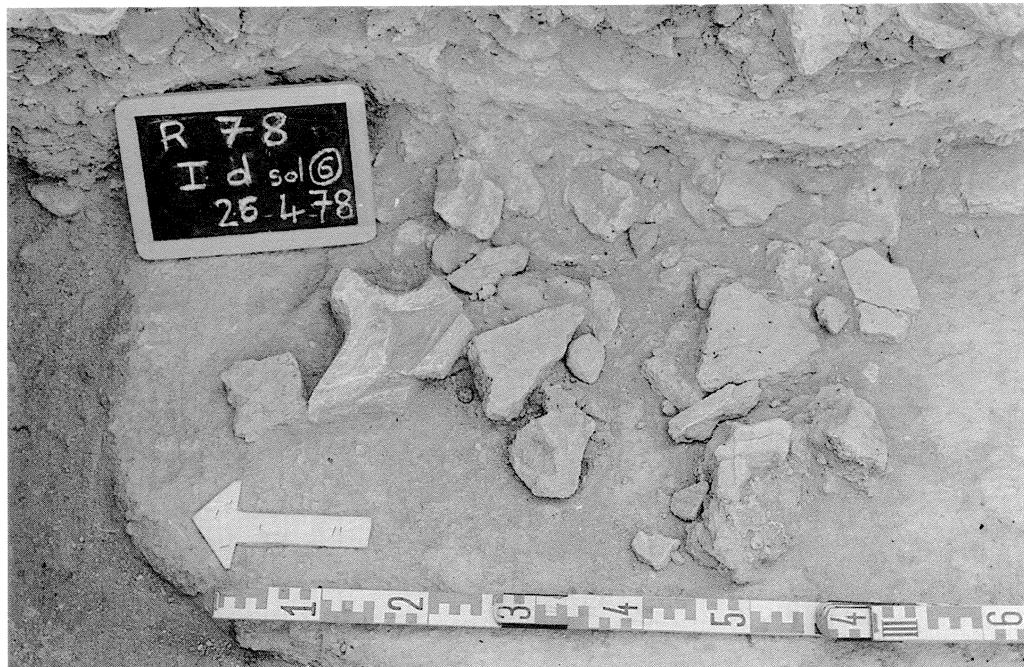
13. Carré Id, fragments de décor en stuc sur le sol de la phase I.
Sur le plus gros fragment, la bordure, à gauche, est noire et la partie creuse est rouge.

Le mur nord de la mosquée a été construit sur le terrain naturel, qui présente dans cette partie une pente sud-ouest – nord-est. Une tranchée a été creusée dans ce terrain pour la construction des fondations, qui débordent de 0,30 m par rapport à l'aplomb du mur, à l'intérieur (fig. 4). Une couche hétérogène contenant des débris de briques et de mortier, aire de construction du mur, recouvre les marnes naturelles. Ce niveau a ensuite été remblayé sur plus de 1,50 m de hauteur pour les parties les plus profondes, pour pouvoir installer le sol horizontal correspondant à la première utilisation du bâtiment (R77 Id 's.6' = R78 Id 's.11' altitude 190,90). Des fragments de décor en stuc peint en noir et rouge sur fond blanc ont été retrouvés sur ce sol (fig. 13).

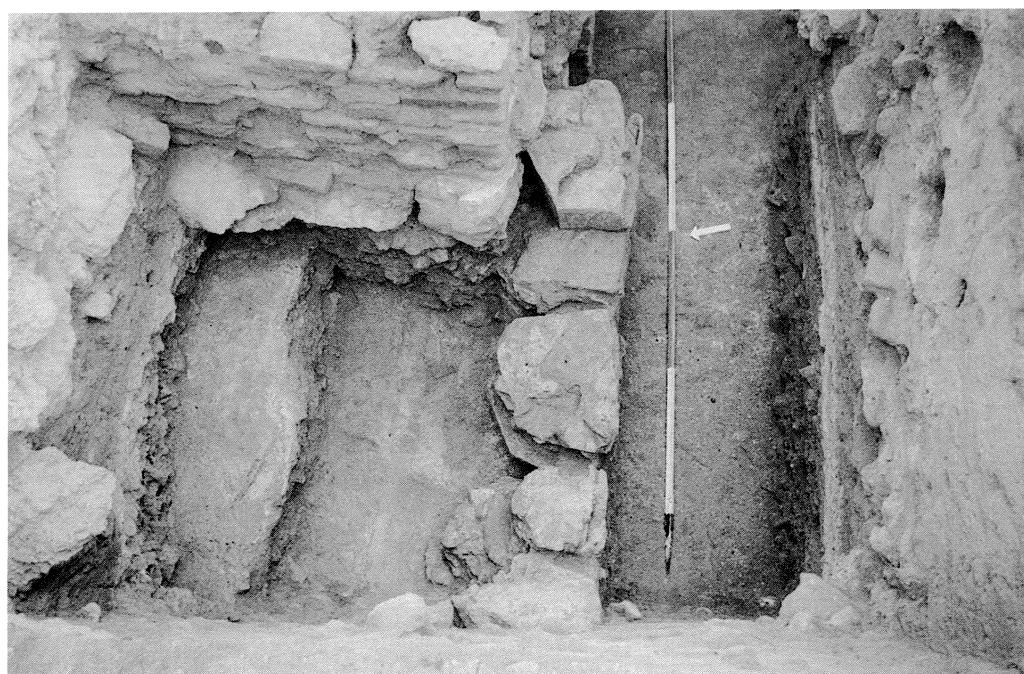
14. Sondage XV, soubassement du muret [6] (phase IV) fait de blocs de maçonnerie en remploi,
posé sur le sol '8' (phase IIIb).

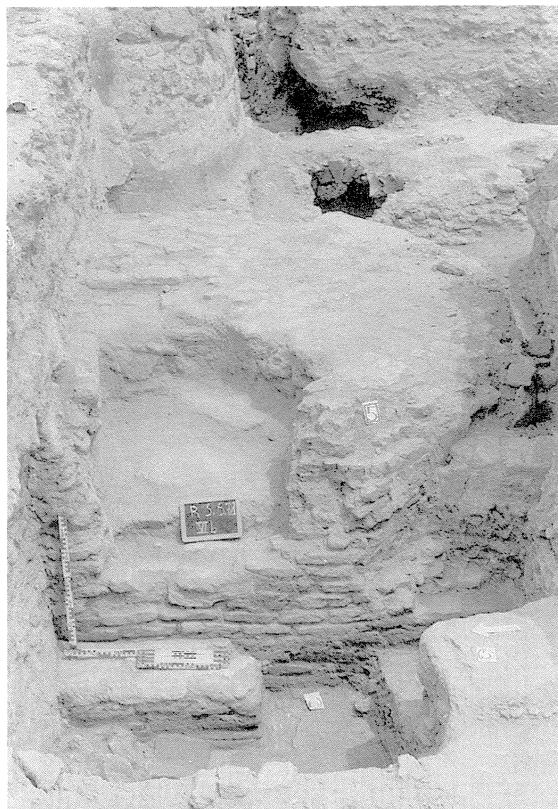
15. L'escalier d'accès au minaret, vu de l'ouest.

La première marche, de 0,28 m de hauteur, est extérieure (fig. 15). Les marches conservées à l'intérieur du massif sont de hauteurs irrégulières et suivent le plan pentagonal. Elles devaient, à l'origine, avoir une hauteur d'environ 0,25 m chacune. Une révolution du colimaçon devait passer sur le mur nord de la mosquée, puis l'escalier devait se poursuivre ensuite à l'intérieur du fût du minaret, assez large pour cela. En effet, d'après les niveaux conservés, l'escalier s'élevait approximativement de 1 m tous les quarts de tour. Cela est en accord avec les hauteurs préservées du mur nord (193,57) et au sommet du minaret (altitude 196,35); les parties supérieures, plus faibles parce que creuses, ont disparu plus facilement.

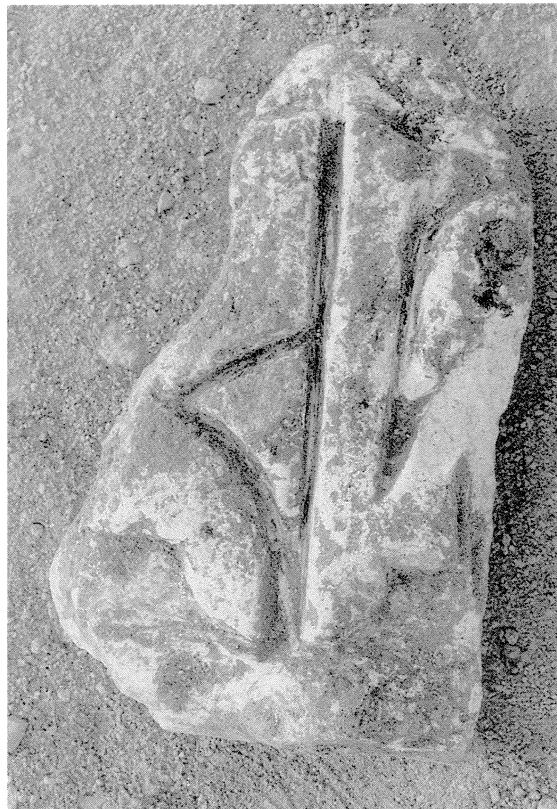
16. Fragment de décor en stuc provenant du remblai VIIb '4', dimensions : $13 \times 21 \times 6$ cm. Le stuc, de 3,3 à 2,5 cm d'épaisseur est posé sur un mortier gris-rose de 2,2 cm d'épaisseur, lui-même sur 5 mm de plâtre. Inscription blanche et fond peint en bleu.

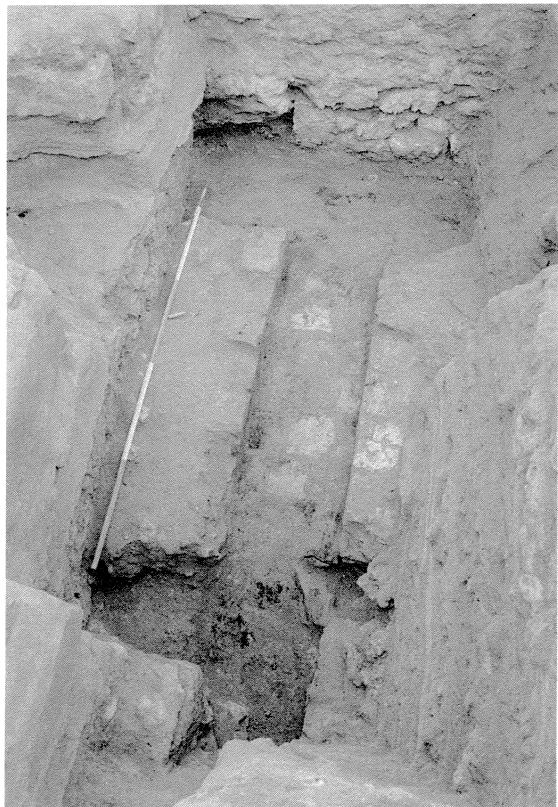
17. Sondage XIVc, phase antérieure à la construction de la mosquée. La structure [16], cassée par les tranchées de fondation du mur ouest de la phase II et du pilier de la phase I, vue de l'est.

Lors de cette phase, le mur ouest du portique est repoussé vers l'ouest et sa tranchée de fondation a percé les niveaux précédents (phase antérieure à la mosquée ; fig. 17).

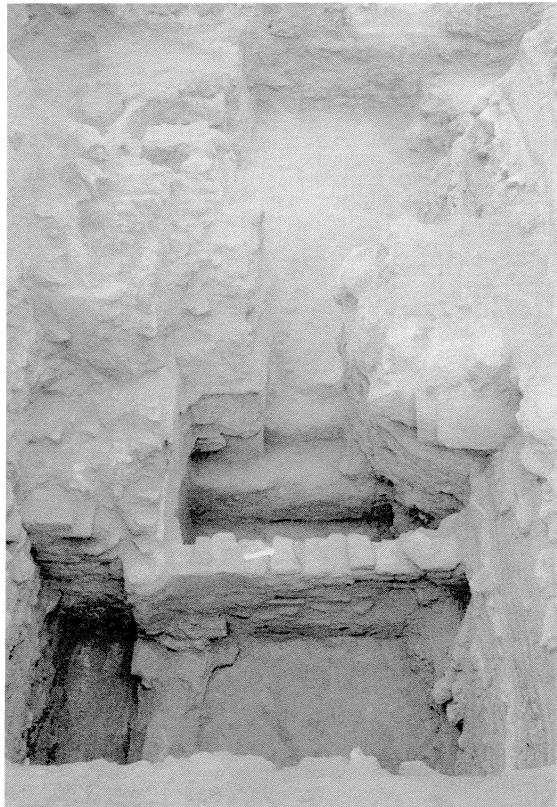
18. Sondage XIVc. En bas : à gauche, le sol de la salle de prière ('11'), le seuil, et à droite, le sol de la cour ('10'). Au-dessus, le muret de la phase III. Au second plan, le sol '8' et les marches recouvertes par le sol '12' de la phase II. Vue de l'est.

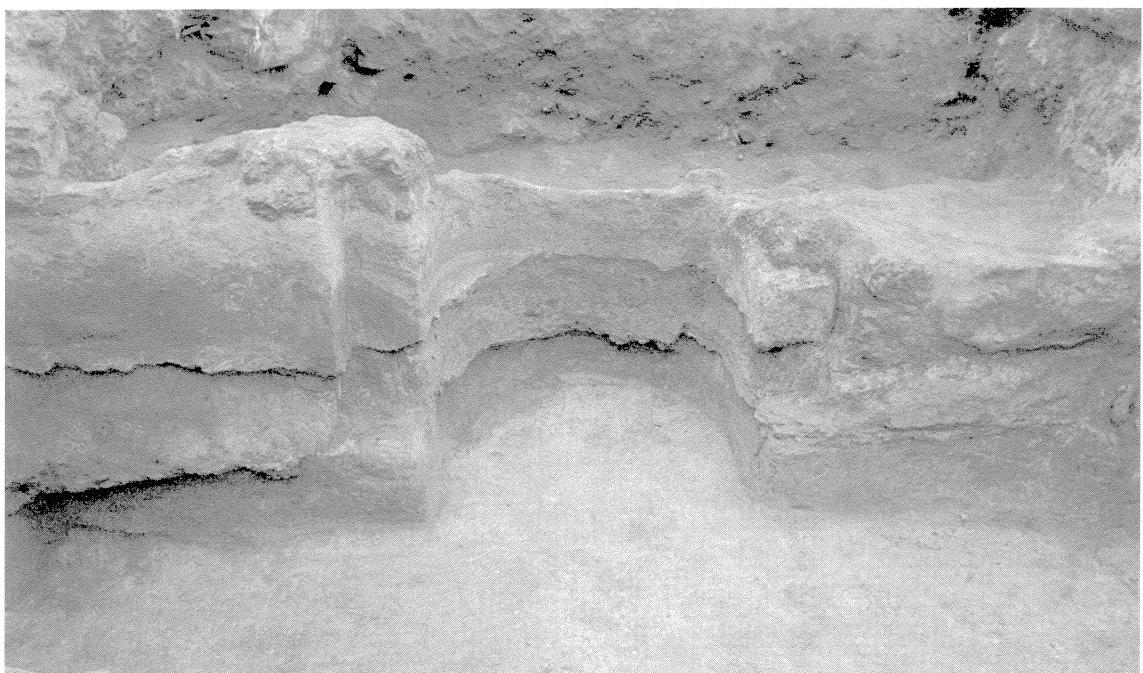
19. Sondage XIVc, le sol '8' (phase IIb) et les enduits du *mihrāb*, vus du nord.

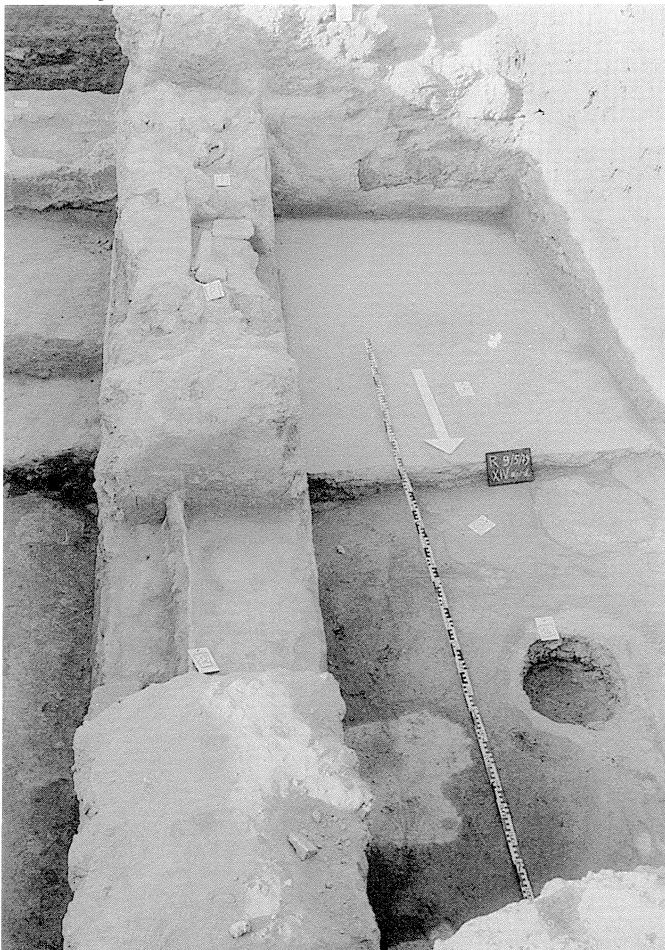
20. Carré XIVa, le mur ouest de la mosquée avec ses deux portes.

Le premier sol a été refait dans le carré Id ('s.10' altitude 191,03). Il est lié à un emmarchement perpendiculaire au mur (altitude supérieure 191,18; fig. 20) et a été retrouvé dans les sondages voisins (IIIc '9' altitude 191,05 et IIId '12' altitude 191,08). Il s'agit d'un sol de mortier blanc, parfois construit sur un substrat de gravillons et qui est lié à l'enduit du mur. En IIIa, le sol est également lié aux parties basses du minaret et de l'escalier.

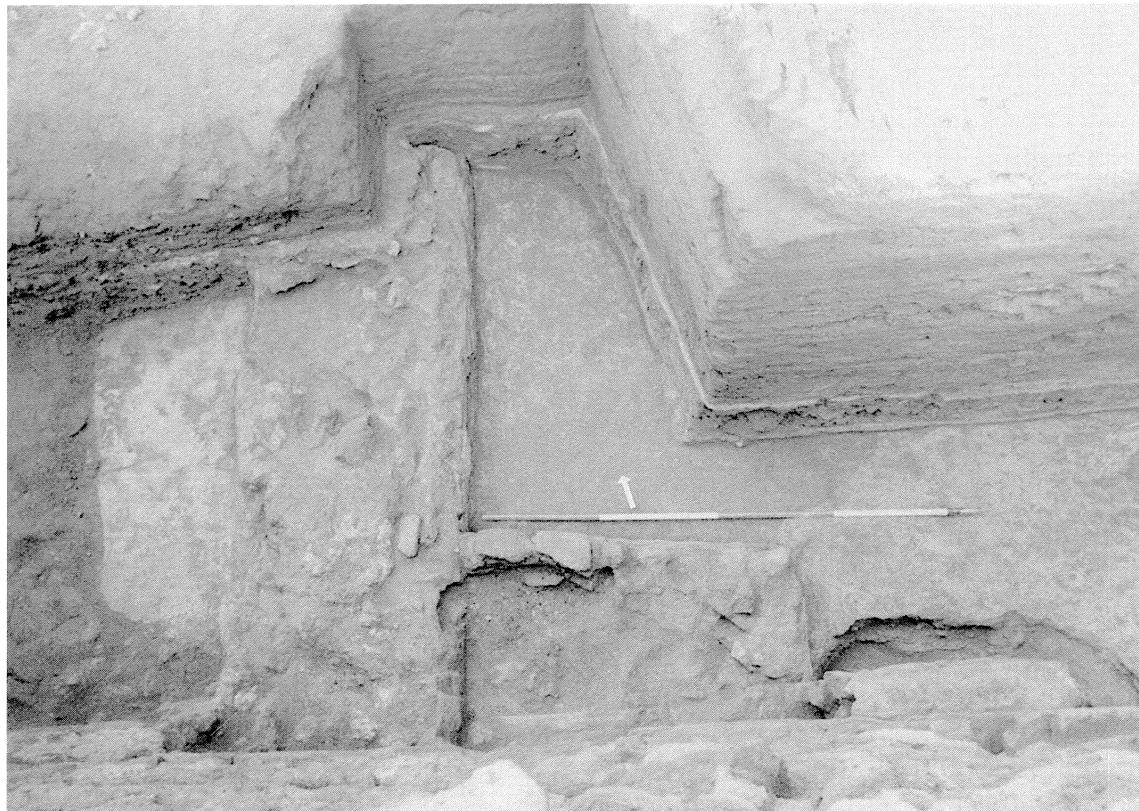
21. Sondage Xc, le *minbar* et la structure dans l'angle entre celui-ci et le mur de *qibla*.

Il est lié à une structure, construite en briques et mortier, à l'ouest du *mihrāb*. Elle mesure 3 m de longueur pour 0,90 m de largeur, avec une marche, au nord, de 0,20 m. Il s'agit d'une chaire pour le prêche ou *minbar* (fig. 21).

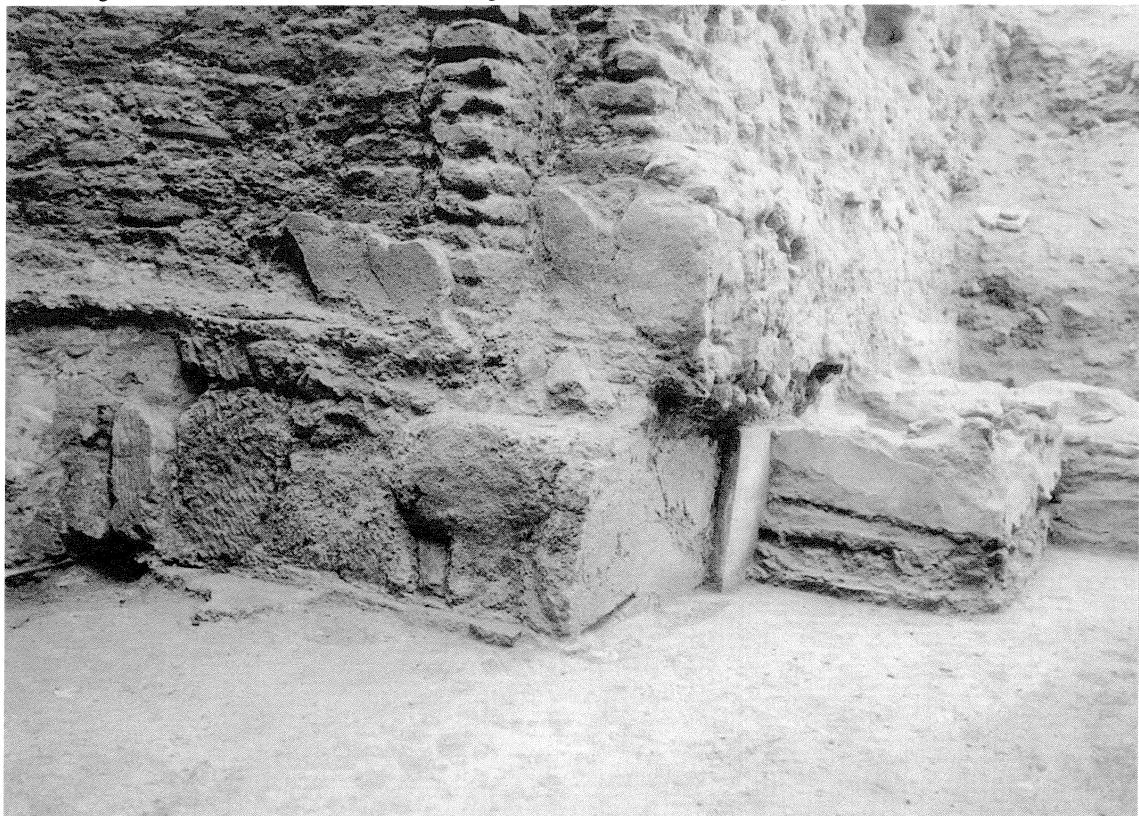
22. Sondage Xc, empreintes et restes du plaquage de marbre, contemporain du sol '15' de la phase IIa.
Au premier plan, le sol '16' de la phase I.

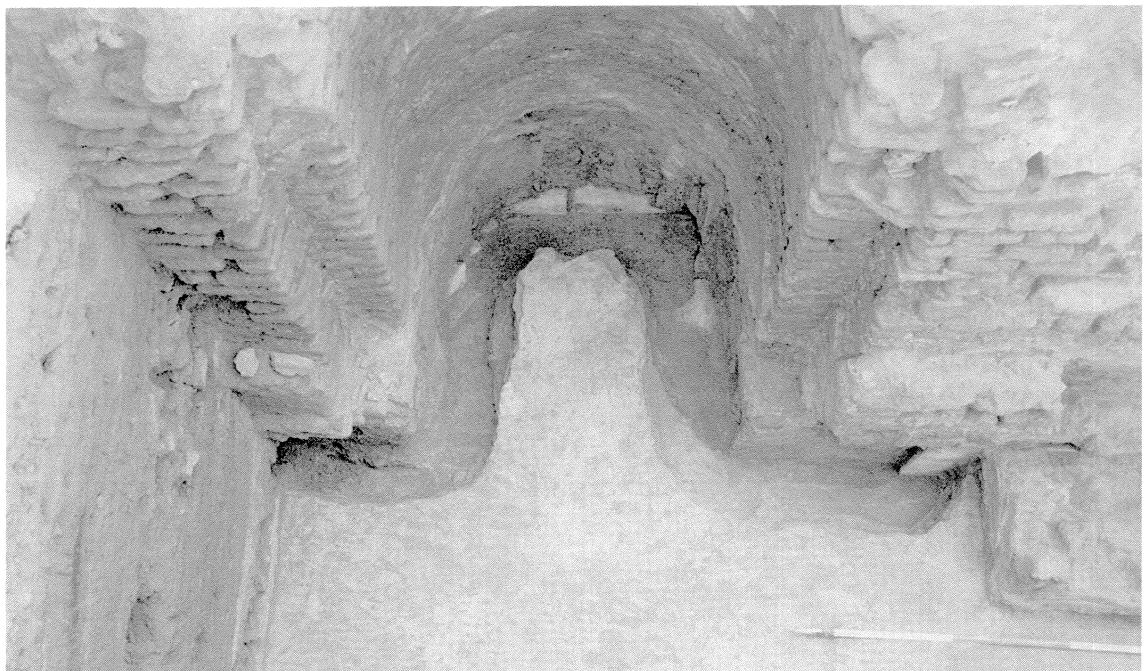
23. Sondage Xc, phase IIb. Le sol '14', vu du nord.
