Anrl 32 (1998), p. 177-217

Marie-Odile Rousset

La mosquée de Rahba.

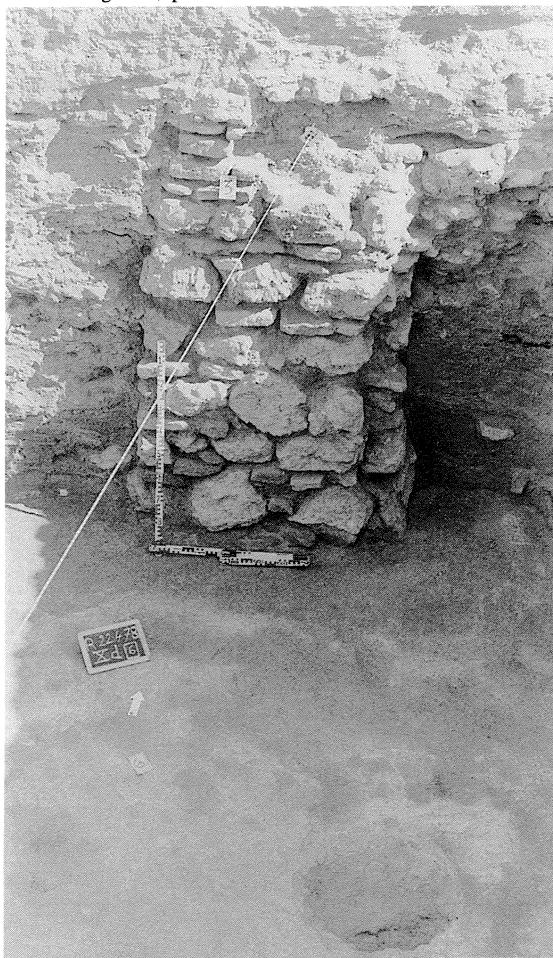
24. Carré Xd, un pilier de la salle de prière.
Au fond, le pilier du carré Xa.

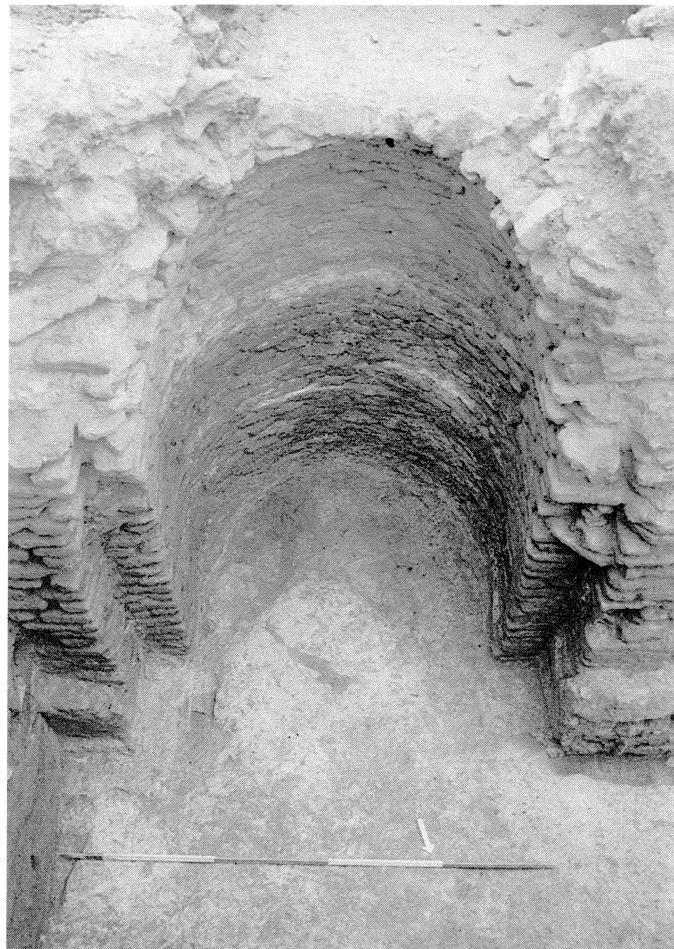
25. Sondage Xc,
le *mihrāb* et le sol '9' (phase IV).

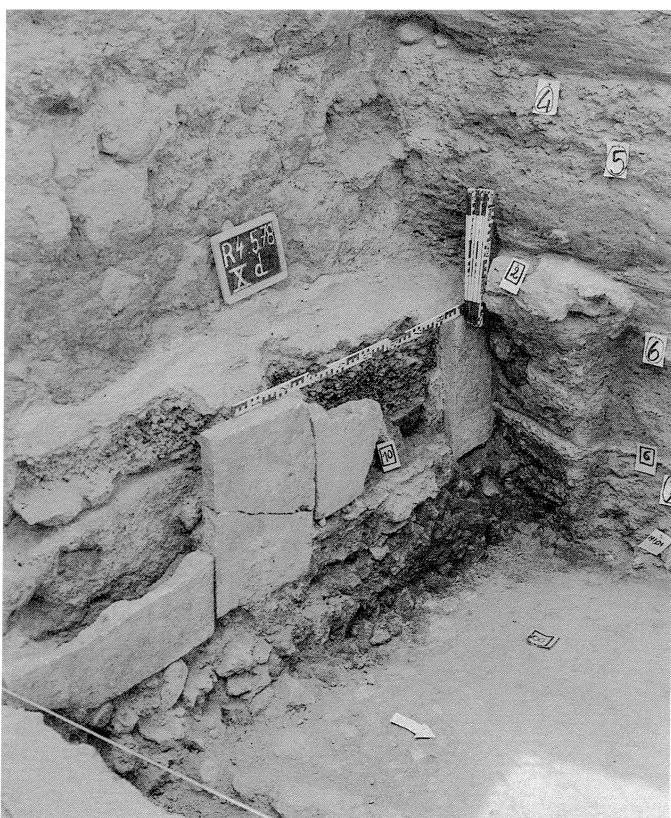
26. Carré Xd, plaquage de dalles de marbre
contre le mur sud de la salle de prière,
phase IV.
