AnIsl 32 (1998), p. 177-217

Marie-Odile Rousset

La mosquée de Raḥba.

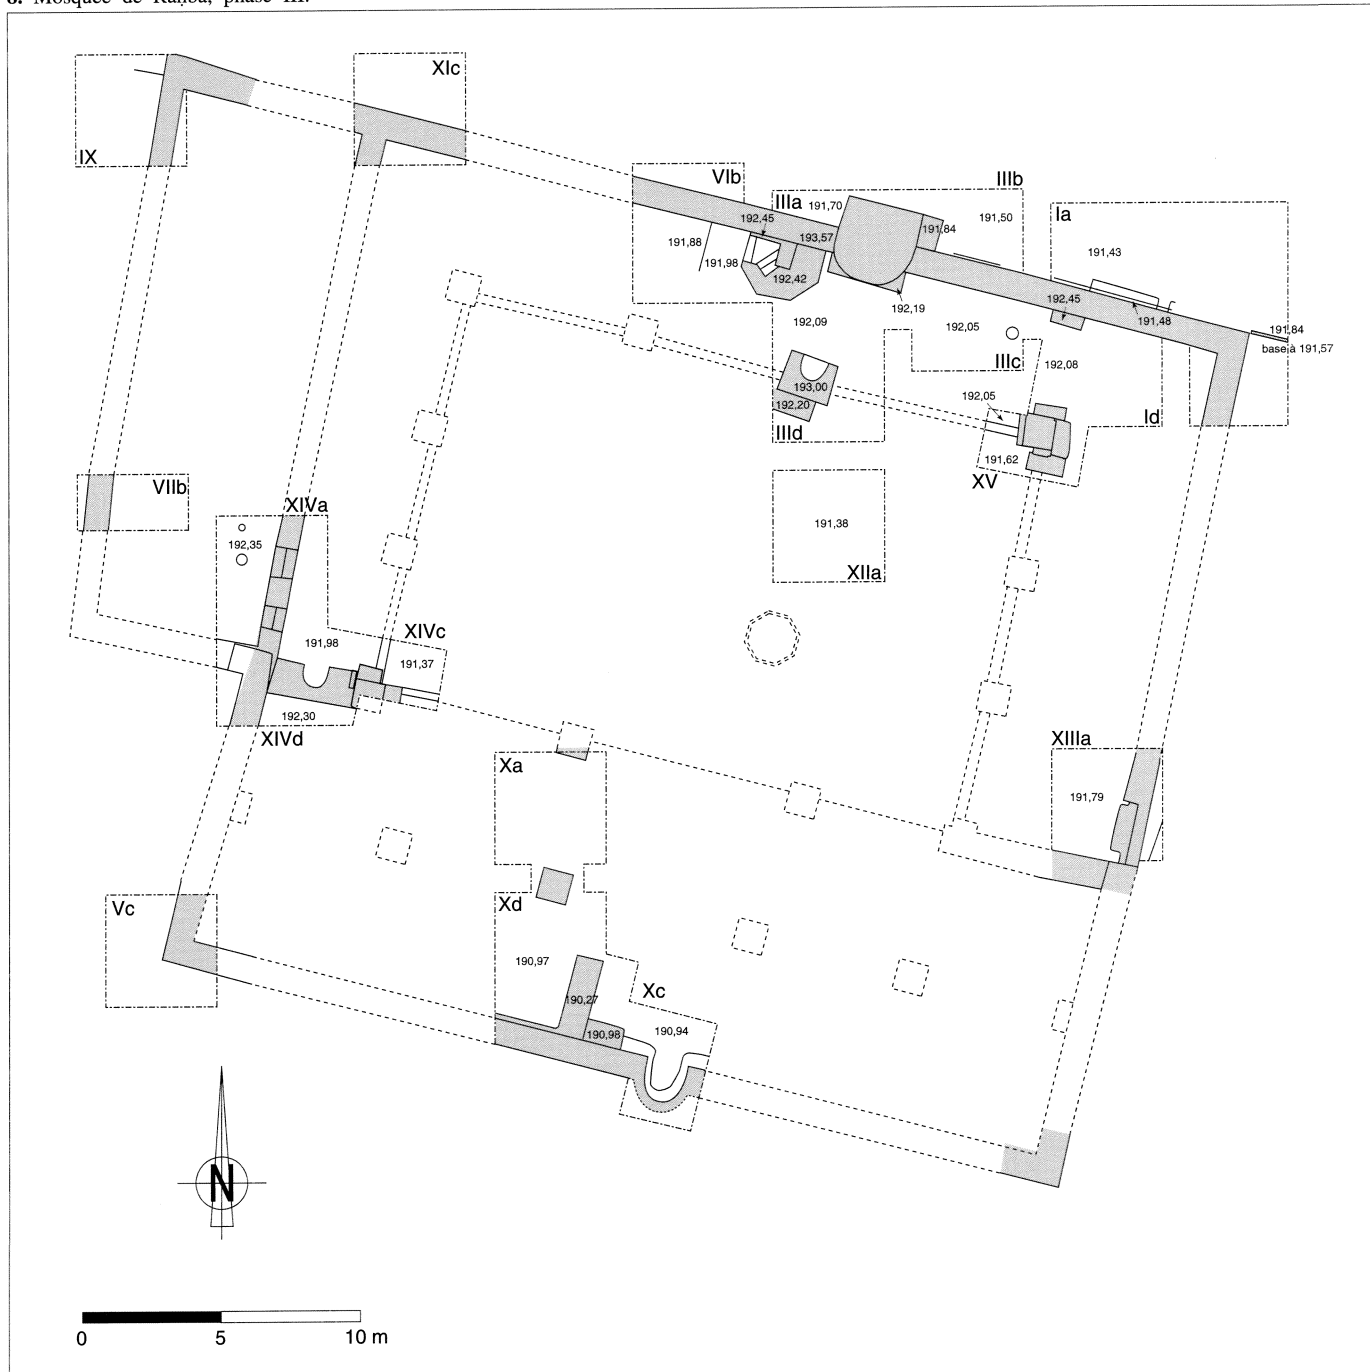
D. Mosquée de Raḥba, phase IV.

Un bassin devait se trouver dans l'axe du *mihrāb*, à l'intersection de la canalisation nord du carré XIIIa et de la conduite de la phase IV (fig. 9), venant du nord.

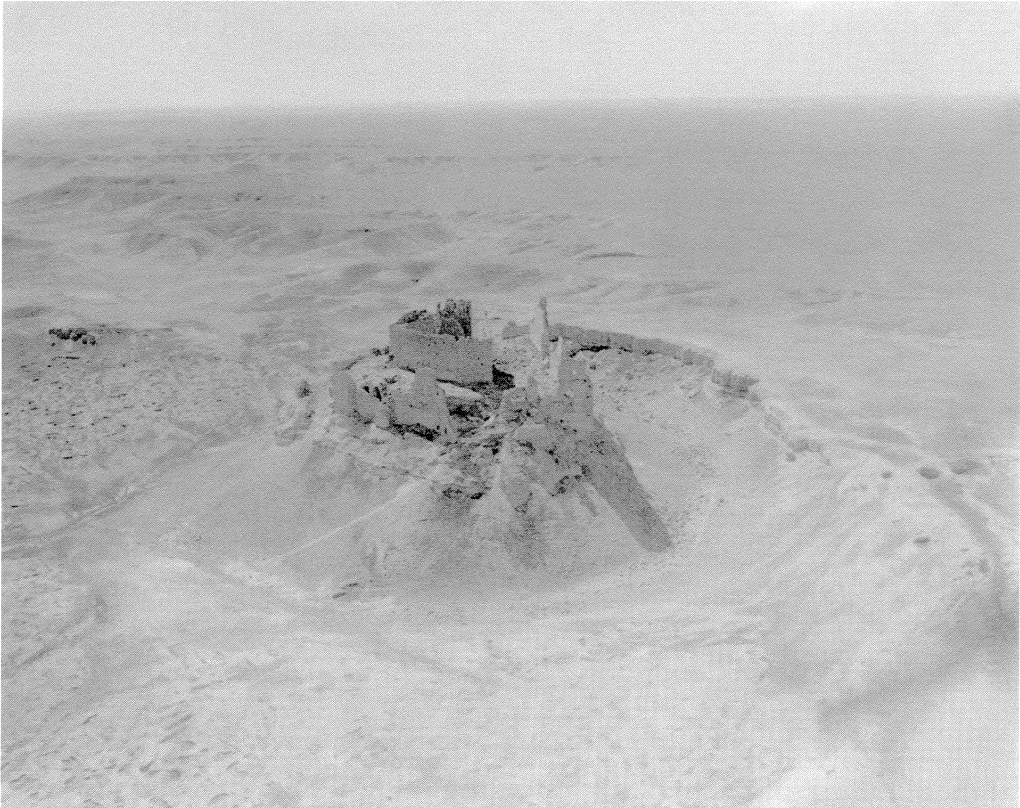
11. Le site de Raḥba avec la citadelle, vus du nord.
Photographie sur plaque de verre, cliché armée du Levant, 1939, collection de l'IFAO, Damas.

Les ruines de Raḥba, au pied de la citadelle¹⁹ (fig. 1 et 11), reposent sur les colluvions de bas de pente de la falaise et sont légèrement surélevées (entre 191 et 205 m d'altitude) par rapport au niveau de la plaine environnante (entre 189,60 et 190 m). Le site correspond à une zone de petits cratères parsemée de fragments de briques (excavations pratiquées au XIX^e siècle pour prélever les briques destinées à la reconstruction de la ville de Mayādīn). Ces vestiges s'étendent en forme de croissant, vers le nord-est, au pied de la butte naturelle en partie retaillée qui supporte la citadelle. La superficie du site peut ainsi être estimée à environ 9 ou 10 hectares. Le bourg semble organisé en deux paliers séparés par la cote 200 : l'un à l'est de la citadelle et le second, plus étendu et en contrebas.

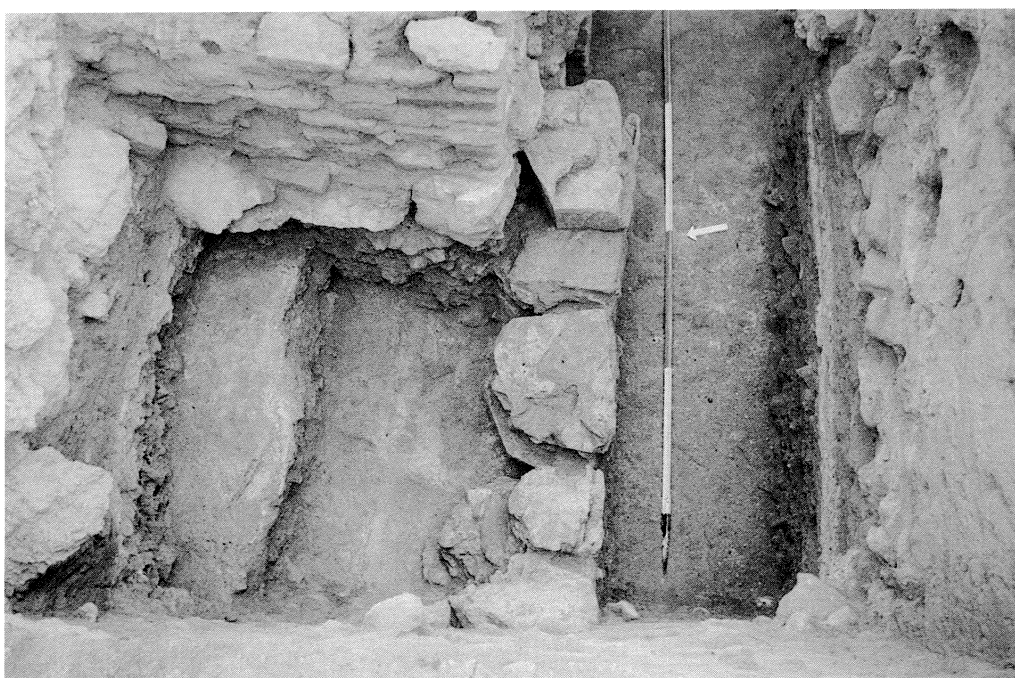
14. Sondage XV, soubassement du muret [6] (phase IV) fait de blocs de maçonnerie en remploi, posé sur le sol '8' (phase IIIb).

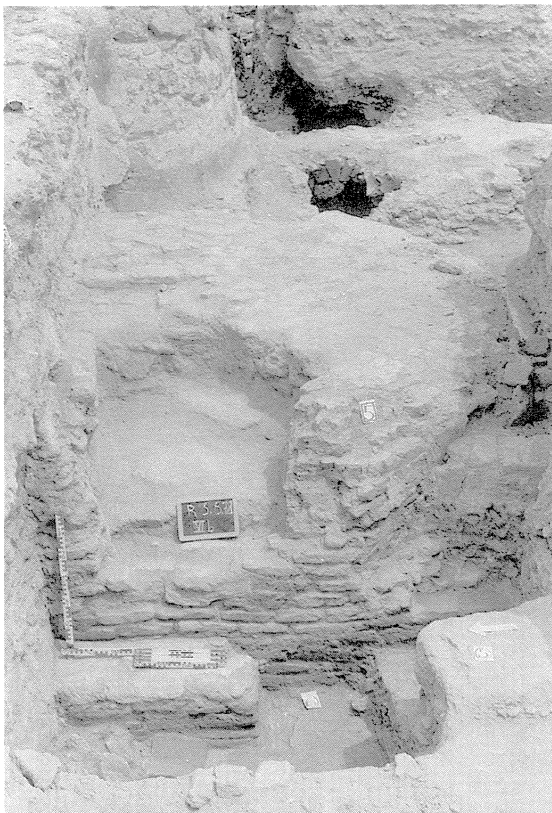
15. L'escalier d'accès au minaret, vu de l'ouest.

La première marche, de 0,28 m de hauteur, est extérieure (fig. 15). Les marches conservées à l'intérieur du massif sont de hauteurs irrégulières et suivent le plan pentagonal. Elles devaient, à l'origine, avoir une hauteur d'environ 0,25 m chacune. Une révolution du colimaçon devait passer sur le mur nord de la mosquée, puis l'escalier devait se poursuivre ensuite à l'intérieur du fût du minaret, assez large pour cela. En effet, d'après les niveaux conservés, l'escalier s'élevait approximativement de 1 m tous les quarts de tour. Cela est en accord avec les hauteurs préservées du mur nord (193,57) et au sommet du minaret (altitude 196,35); les parties supérieures, plus faibles parce que creuses, ont disparu plus facilement.

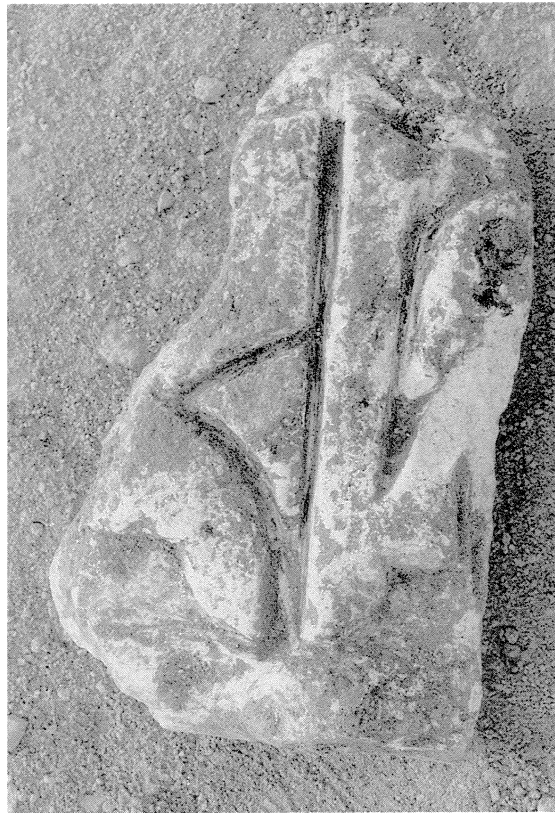
16. Fragment de décor en stuc provenant du remblai Vib '4', dimensions: 13 × 21 × 6 cm. Le stuc, de 3,3 à 2,5 cm d'épaisseur est posé sur un mortier gris-rose de 2,2 cm d'épaisseur, lui-même sur 5 mm de plâtre. Inscription blanche et fond peint en bleu.

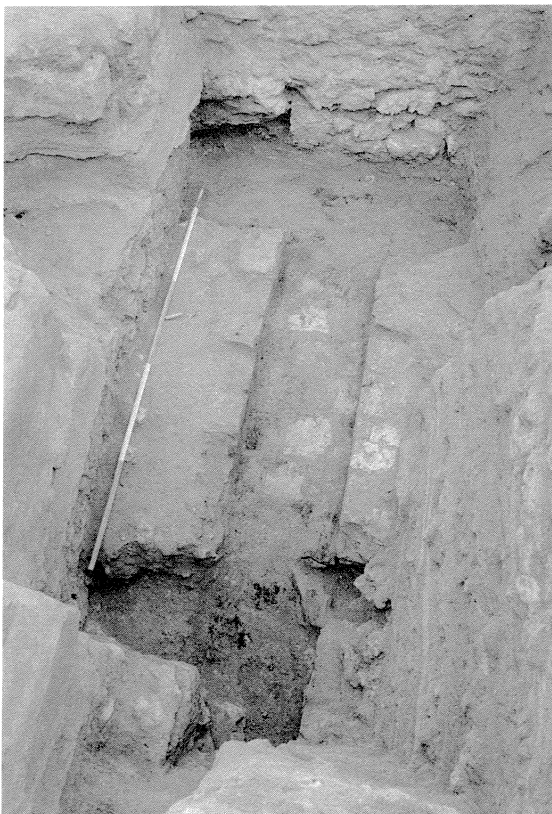
17. Sondage XIVc, phase antérieure à la construction de la mosquée. La structure [16], cassée par les tranchées de fondation du mur ouest de la phase II et du pilier de la phase I, vue de l'est.

Lors de cette phase, le mur ouest du portique est repoussé vers l'ouest et sa tranchée de fondation a percé les niveaux précédents (phase antérieure à la mosquée; fig. 17).

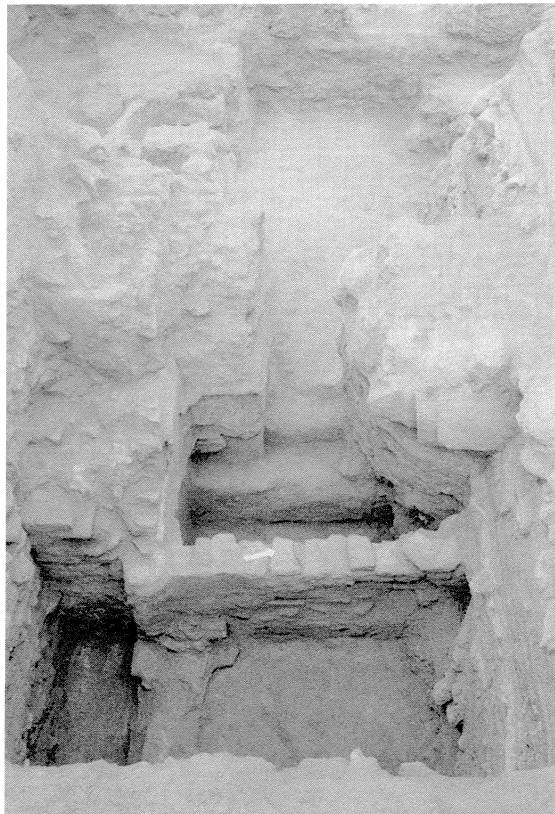
18. Sondage XIVc. En bas : à gauche, le sol de la salle de prière ('11'), le seuil, et à droite, le sol de la cour ('10'). Au-dessus, le muret de la phase III. Au second plan, le sol '8' et les marches recouvertes par le sol '12' de la phase II. Vue de l'est.

La transition entre le sol du portique et celui de la cour est probablement marquée par une marche. Celle-ci correspondrait à la marche inférieure du sol '12', plus haute que la marche supérieure, et sur laquelle repose le contrefort nord du pilier (fig. 18).

Dans la couche de destruction supérieure, un gros bloc de maçonnerie de pierre, enduite de mortier blanc, portant plusieurs moulures, provient peut-être d'une corniche ou d'un chapiteau (fig. 18) de cette phase.

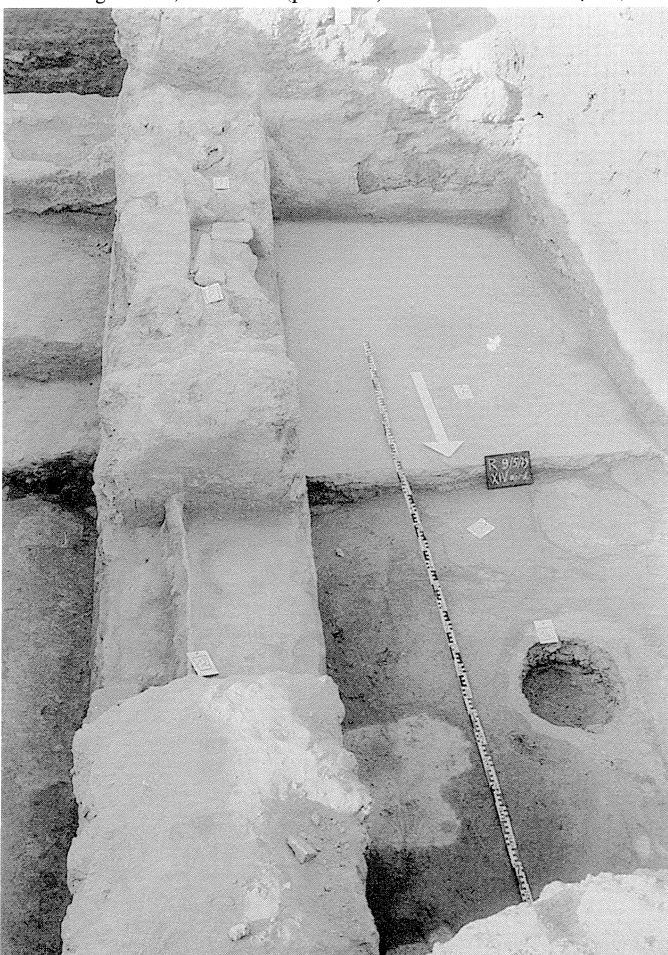
20. Carré XIVa, le mur ouest de la mosquée avec ses deux portes.

Le premier sol a été refait dans le carré Id ('s.10' altitude 191,03). Il est lié à un emmarchement perpendiculaire au mur (altitude supérieure 191,18; fig. 20) et a été retrouvé dans les sondages voisins (IIIc '9' altitude 191,05 et IIIId '12' altitude 191,08). Il s'agit d'un sol de mortier blanc, parfois construit sur un substrat de gravillons et qui est lié à l'enduit du mur. En IIIa, le sol est également lié aux parties basses du minaret et de l'escalier.

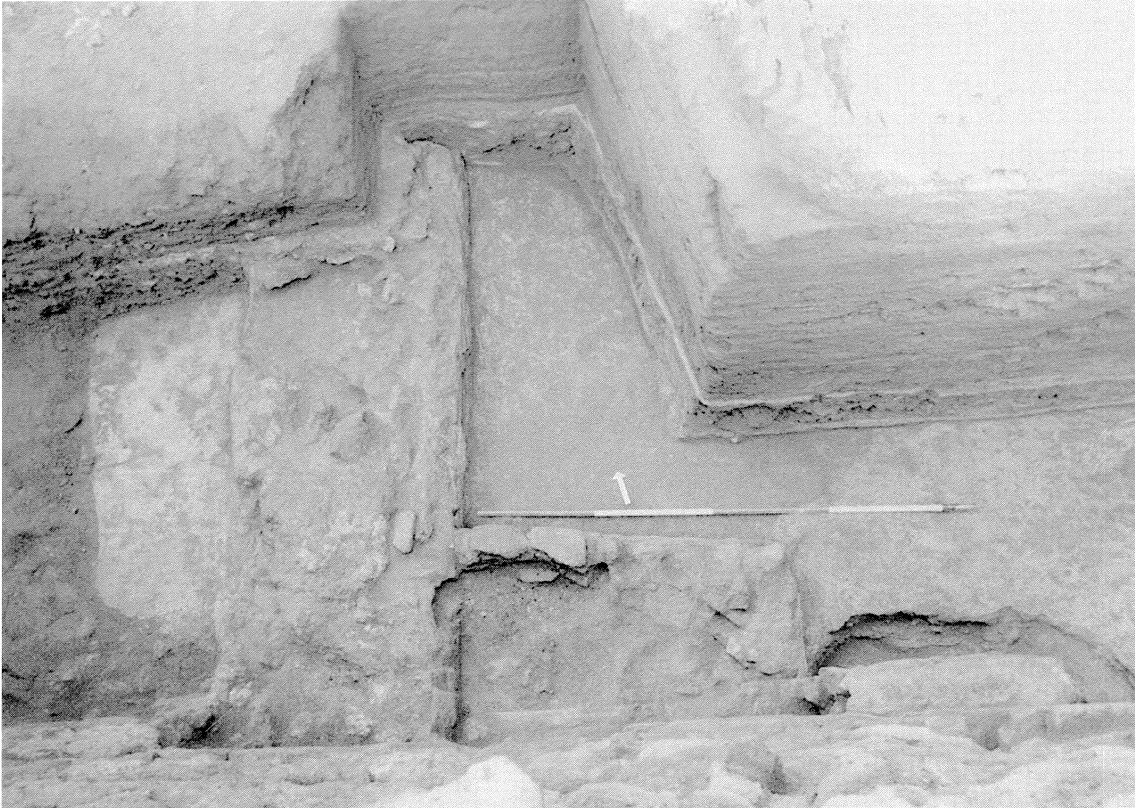
21. Sondage Xc, le *minbar* et la structure dans l'angle entre celui-ci et le mur de *qibla*.

Il est lié à une structure, construite en briques et mortier, à l'ouest du *mihrāb*. Elle mesure 3 m de longueur pour 0,90 m de largeur, avec une marche, au nord, de 0,20 m. Il s'agit d'une chaire pour le prêche ou *minbar* (fig. 21).

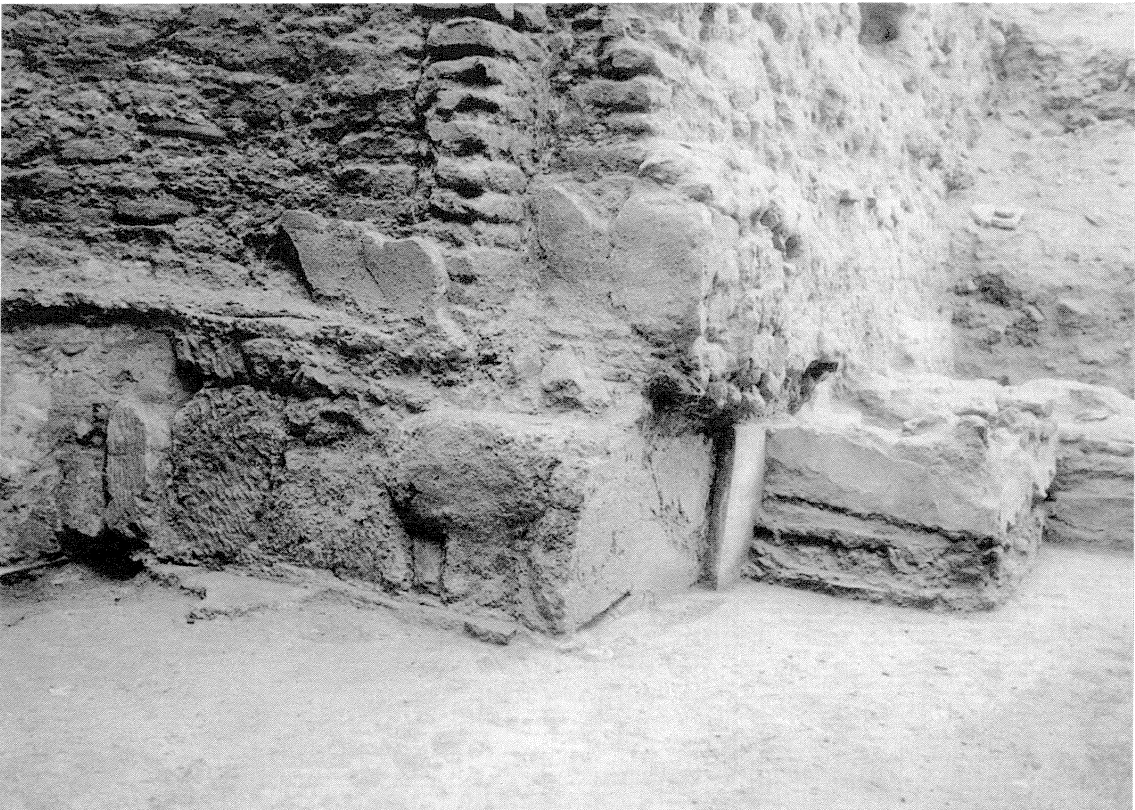
22. Sondage Xc, empreintes et restes du plaquage de marbre, contemporain du sol '15' de la phase IIa.
Au premier plan, le sol '16' de la phase I.

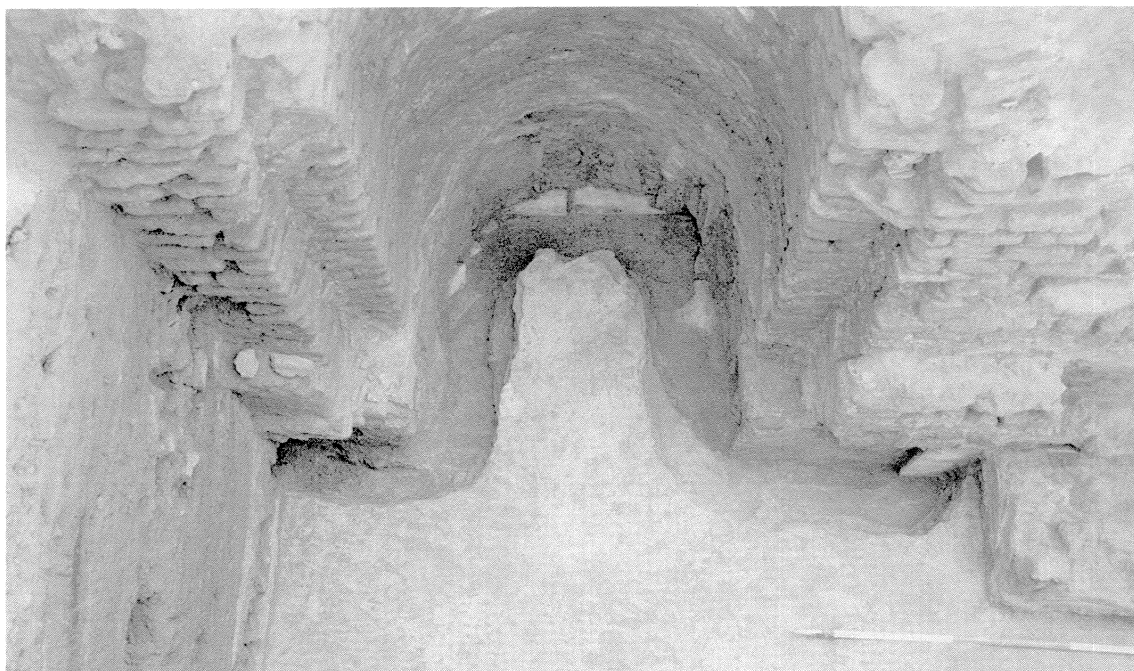
23. Sondage Xc, phase IIb. Le sol '14', vu du nord.

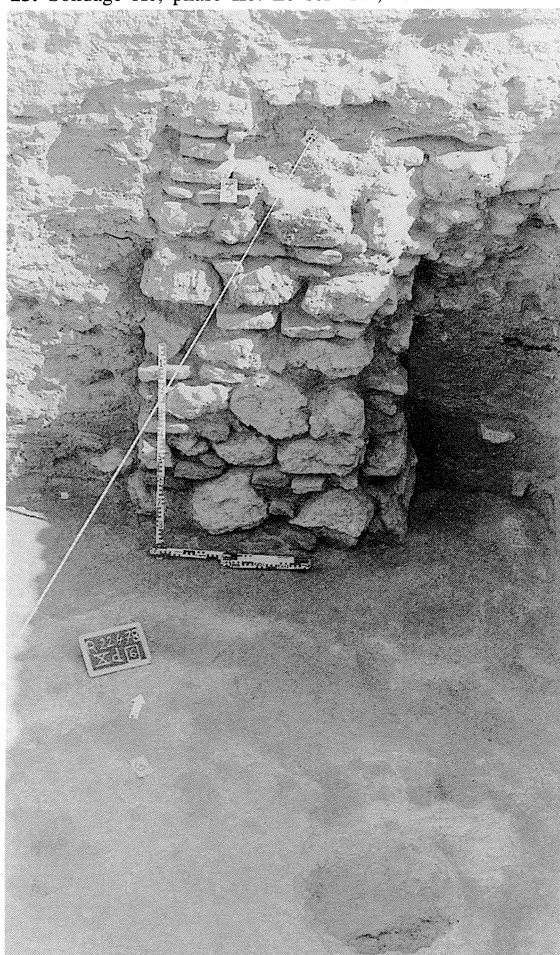
24. Carré Xd, un pilier de la salle de prière.
Au fond, le pilier du carré Xa.

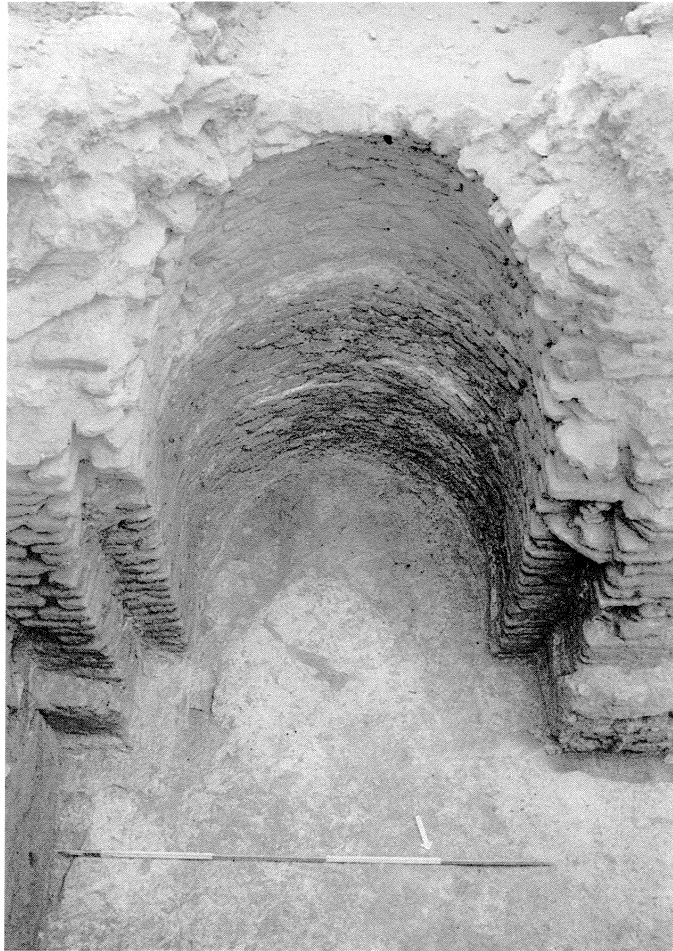
25. Sondage Xc, le *mihrāb* et le sol '9' (phase IV).

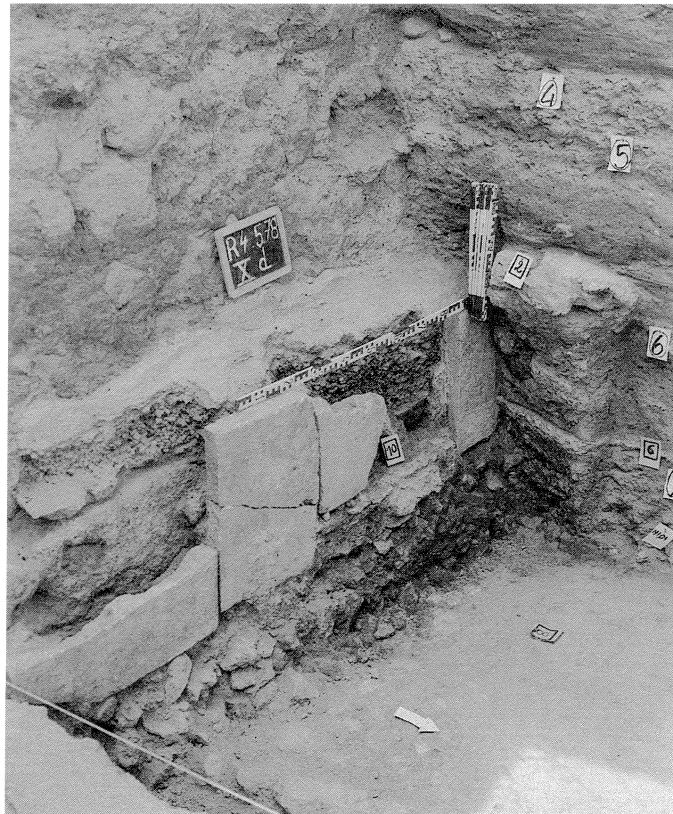
26. Carré Xd, plaquage de dalles de marbre contre le mur sud de la salle de prière, phase IV.
