BIFAO 5 (1906), p. 1-21

Rapport sur les recherches effectuées à Baouit en 1903 [avec 17 planches].

## LES RECHERCHES EFFECTUÉES À BAOUIT EN 1903

M. CHARLES PALANQUE.

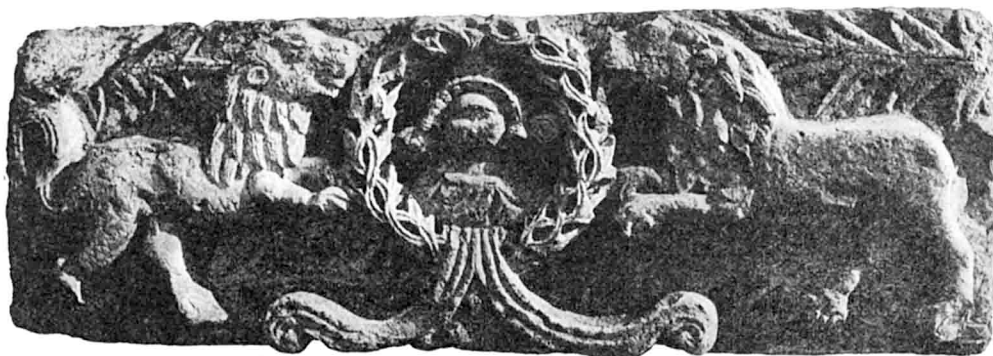
Fig. 2.

Un bas-relief sculpté d'un joli travail, représentant une tête de saint dans une couronne de fleurs soutenue par un couple de lions grimpants et affrontés, fut le seul monument trouvé à cet endroit (fig. 2).

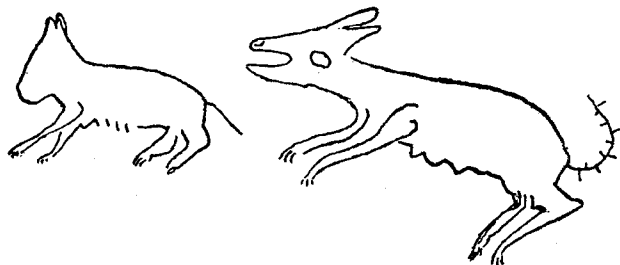
Fig. 3.

Plus loin, nous avons relevé et calqué avec soin le dessin suivant (fig. 3) :

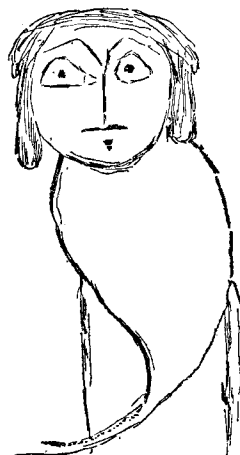
Fig. 4.

Sur le mur ouest de la deuxième salle, près de la porte condamnée, on remarque la représentation assez curieuse, dont nous donnons ci-contre la reproduction (fig. 4).

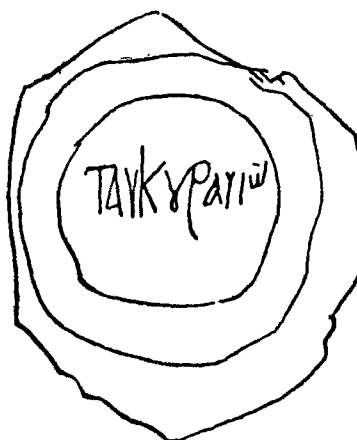
Fig. 6.

Fond de vase en poterie rouge brillant; inscription tracée au calame (fig. 6).

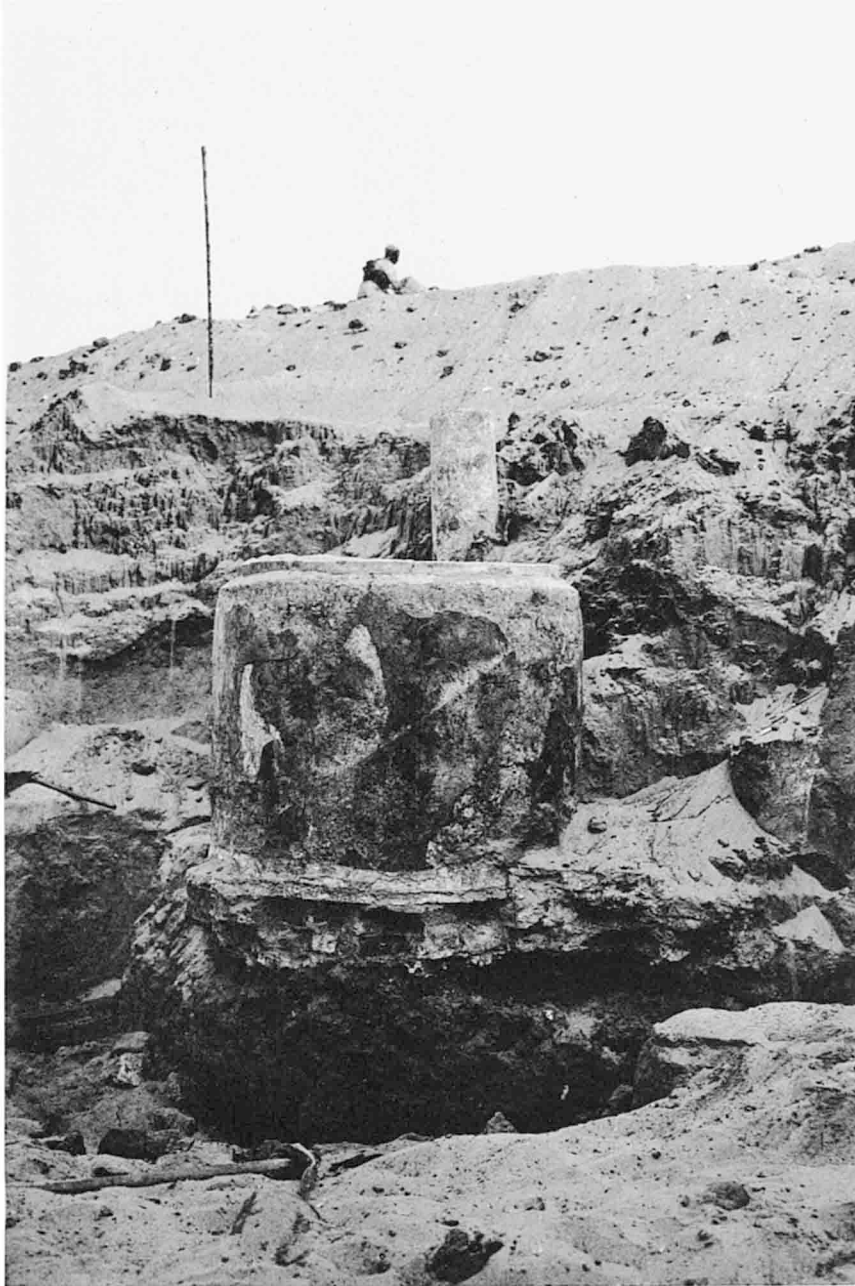
Vasque en marbre blanc.

Dans un espace libre et légèrement surélevé, il faut noter l'existence d'une vasque de marbre blanc, engagée dans un bloc maçonné très dur et d'une grande solidité (pl. II). Ce bloc, arrondi comme la vasque, était formé d'une sorte de ciment mélangé de brique pilée, ce qui lui donnait l'apparence du granit rose<sup>(2)</sup>. La teinte des plus heureuse, était des plus réussie. Aux quatre

coins se dressaient quatre colonnes en calcaire blanc, d'une hauteur de 1 m. 80 cent., destinées à supporter la toiture. Trois d'entre elles, élevées sur leurs bases d'ordre dorique, étaient encore en place. Les chapiteaux, dont un fragment très mutilé et presque informe fut retrouvé, avaient disparu. Une marche en pierre calcaire permettait d'atteindre le bassin de marbre et facilitait l'accès de l'eau qu'il devait contenir. La hauteur totale du bassin, abstraction faite de la marche d'escalier qui avait 0 m. 20 cent. de hauteur sur 0 m. 15 cent. de largeur, était de 1 m. 11 cent. La vasque en beau marbre blanc, de 0 m. 90 cent. de diamètre, avec une épaisseur de 0 m. 07 cent., ne put malheureusement pas être dégagée intacte. De larges fêlures et des fentes datant des temps anciens, la traversaient dans toute sa largeur. Néanmoins, recueilli avec soin, ce beau bassin fut réuni aux autres monuments et objets rassemblés au cours des travaux.

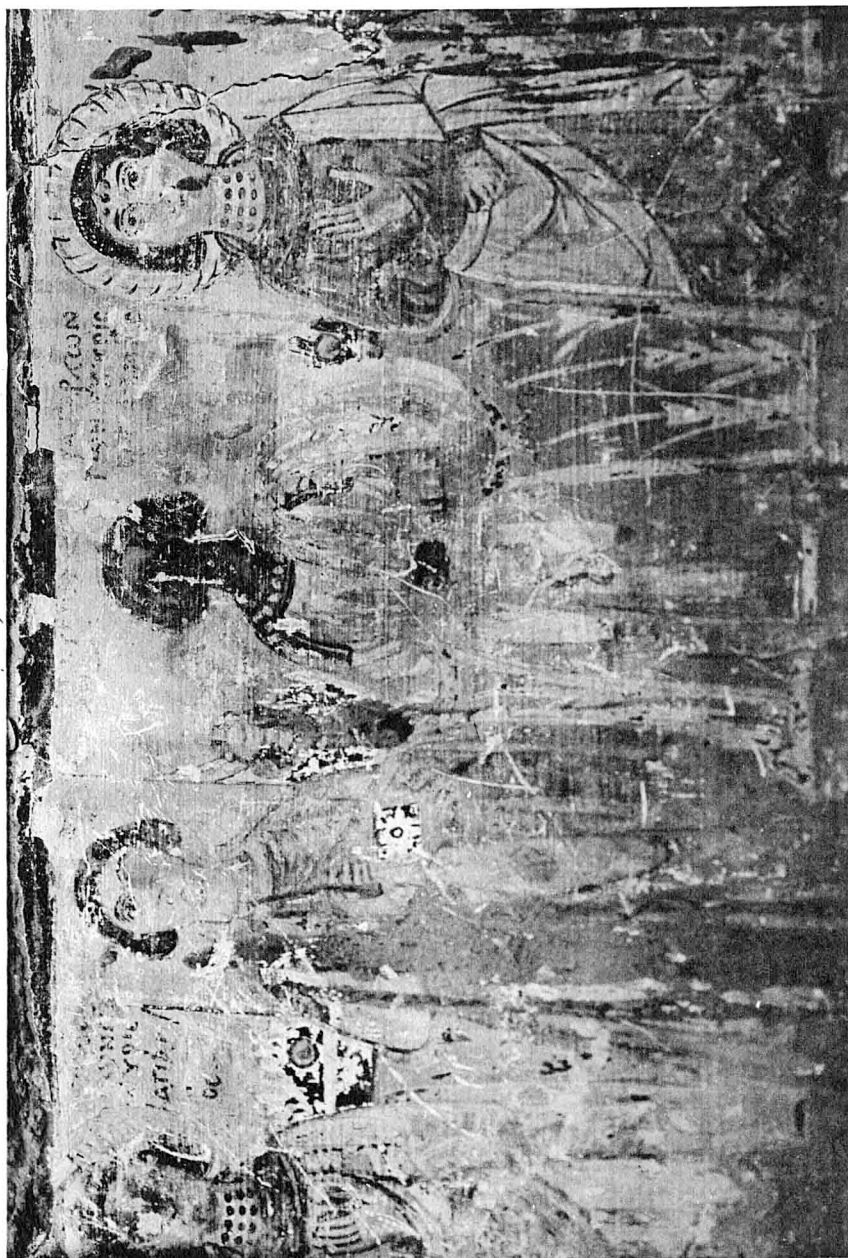
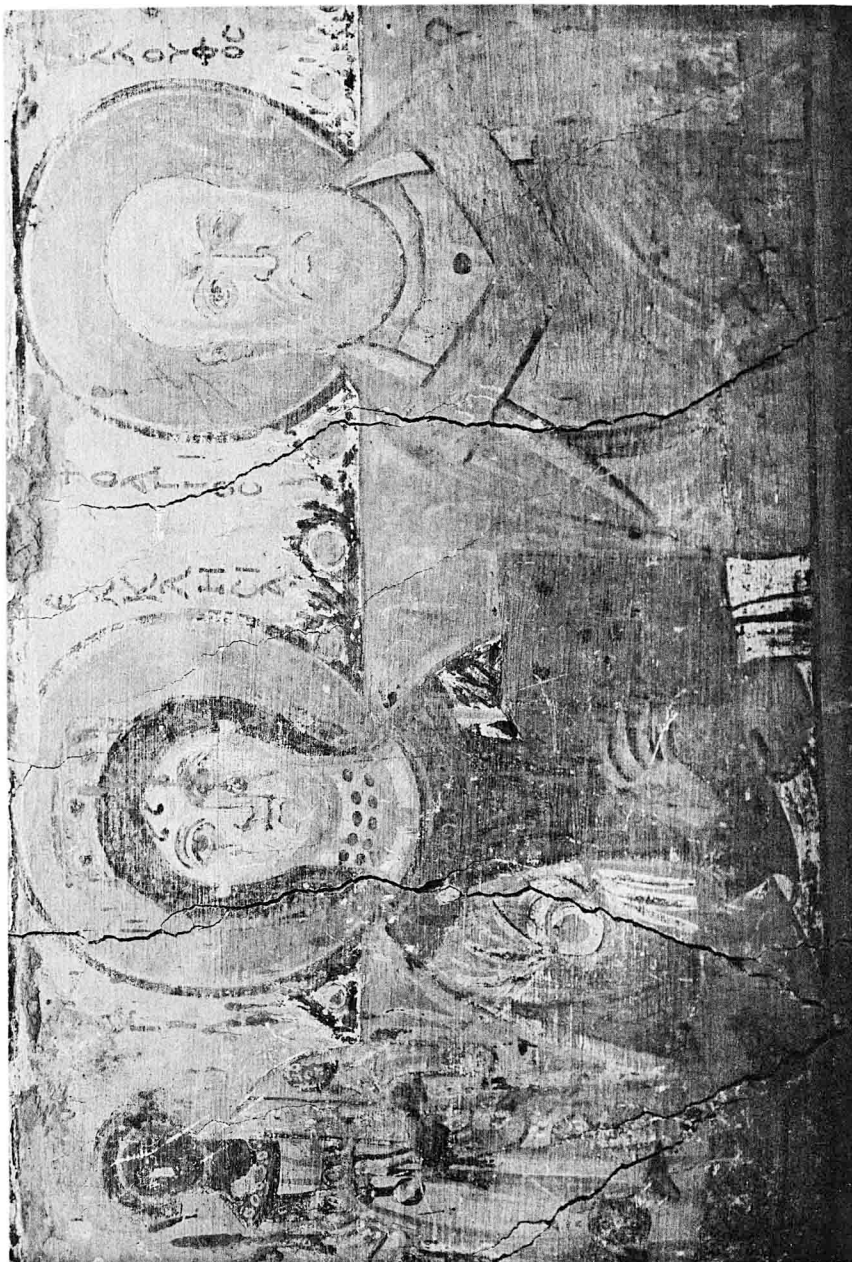
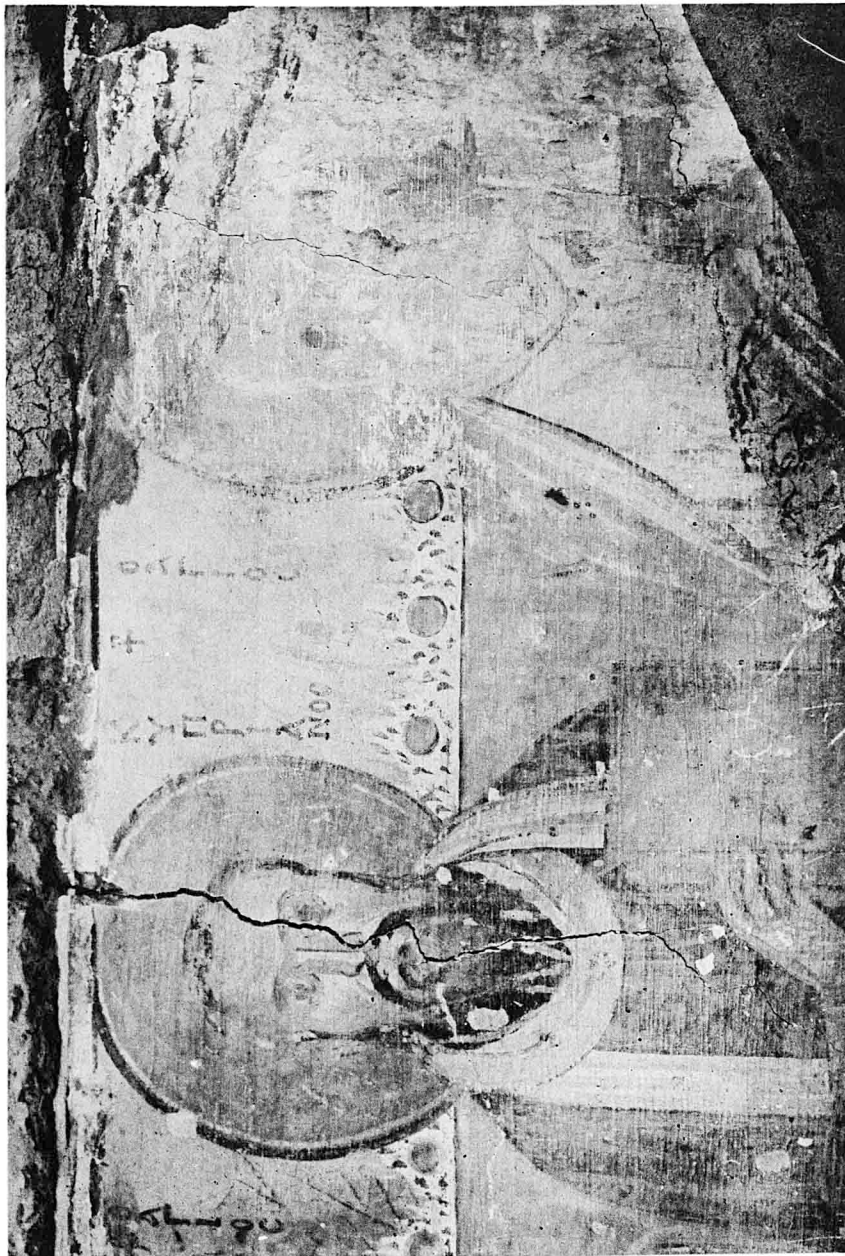
Chapelle n° 1 sud-ouest, paroi est.

Voici le nom de chacun en commençant par l'est (pl. VII-IX).

Sur le mur est, les inscriptions verticales se rapportent à trois personnages en buste, tenant toute la hauteur du panneau, suivant la sainte Église. Un quatrième personnage, nimbé comme les autres, à barbe blanche, ne nous a pas laissé son nom; sur un seul côté on peut lire ΟΑΓΙΟϫ; le reste est effacé.

Parmi les personnages en pied, deux ont le visage teinté de noir; ils portent les noms ΔΟΥΝΙ et ΖΜΖΑΛ. Des fruits rouges vifs entourés de verdure sont placés entre chaque saint à la hauteur des épaules.

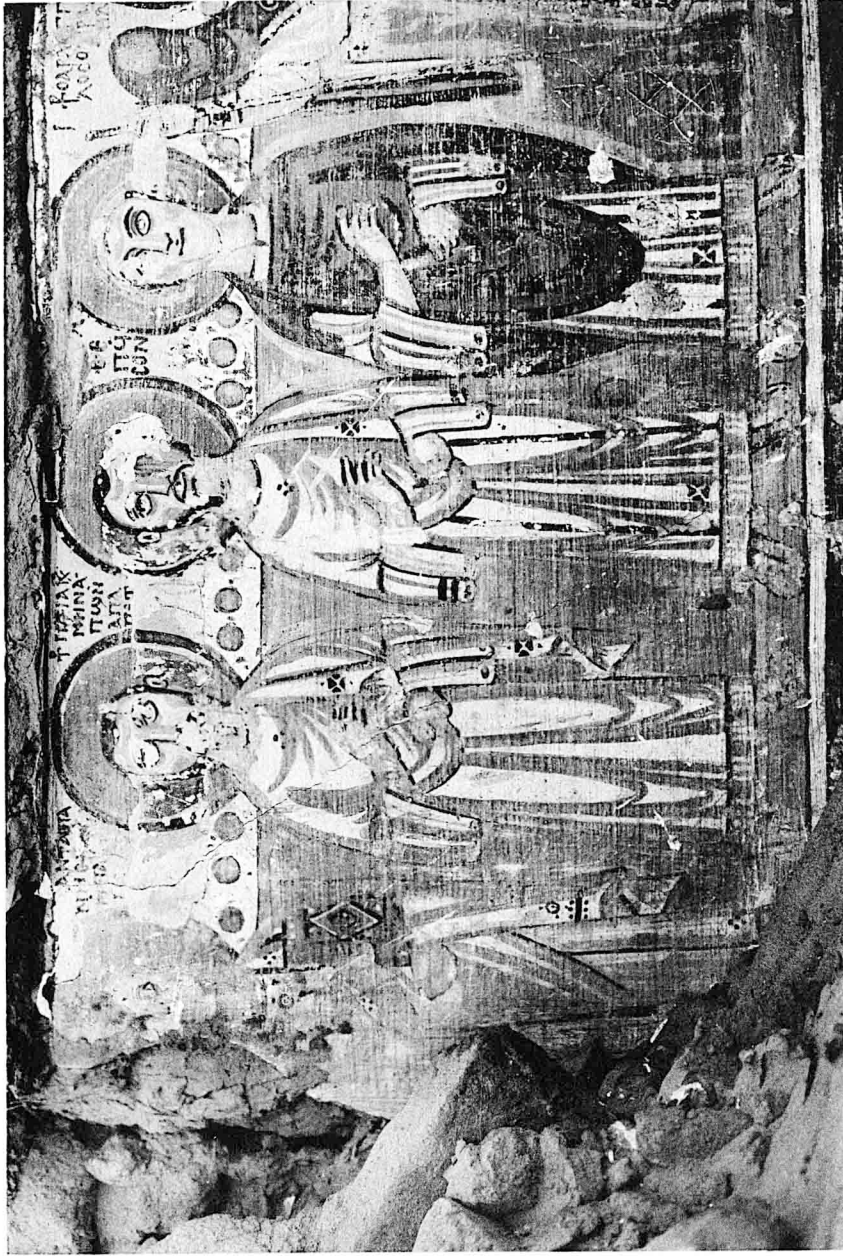
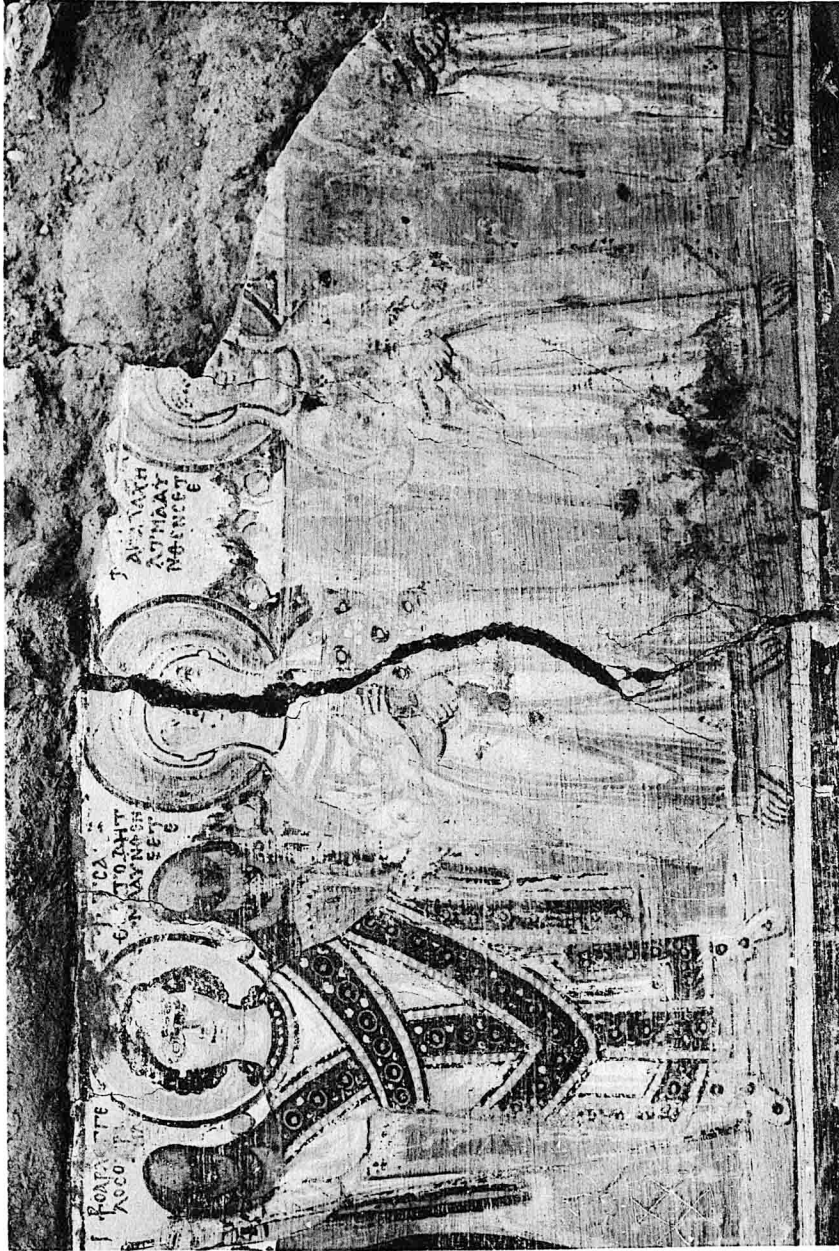
Chapelle n° 1 sud-ouest, paroi ouest.

Le mur ouest (pl. X, XI) est moins bien conservé que celui de l'est. Des personnages en pied, presque tout a disparu; d'autres sont visibles jusqu'à mi-corps, mais les fresques sont fort détériorées. L'ornementation n'était pas symétrique; les patriarches coptes en buste n'existent pas. La série complète des saints en pied se composait d'environ quatorze personnages. Leur costume, ainsi qu'on pourra en juger, est absolument byzantin. On pourrait en conclure que ces peintures sont d'une époque plus récente que celles du kôm du nord.

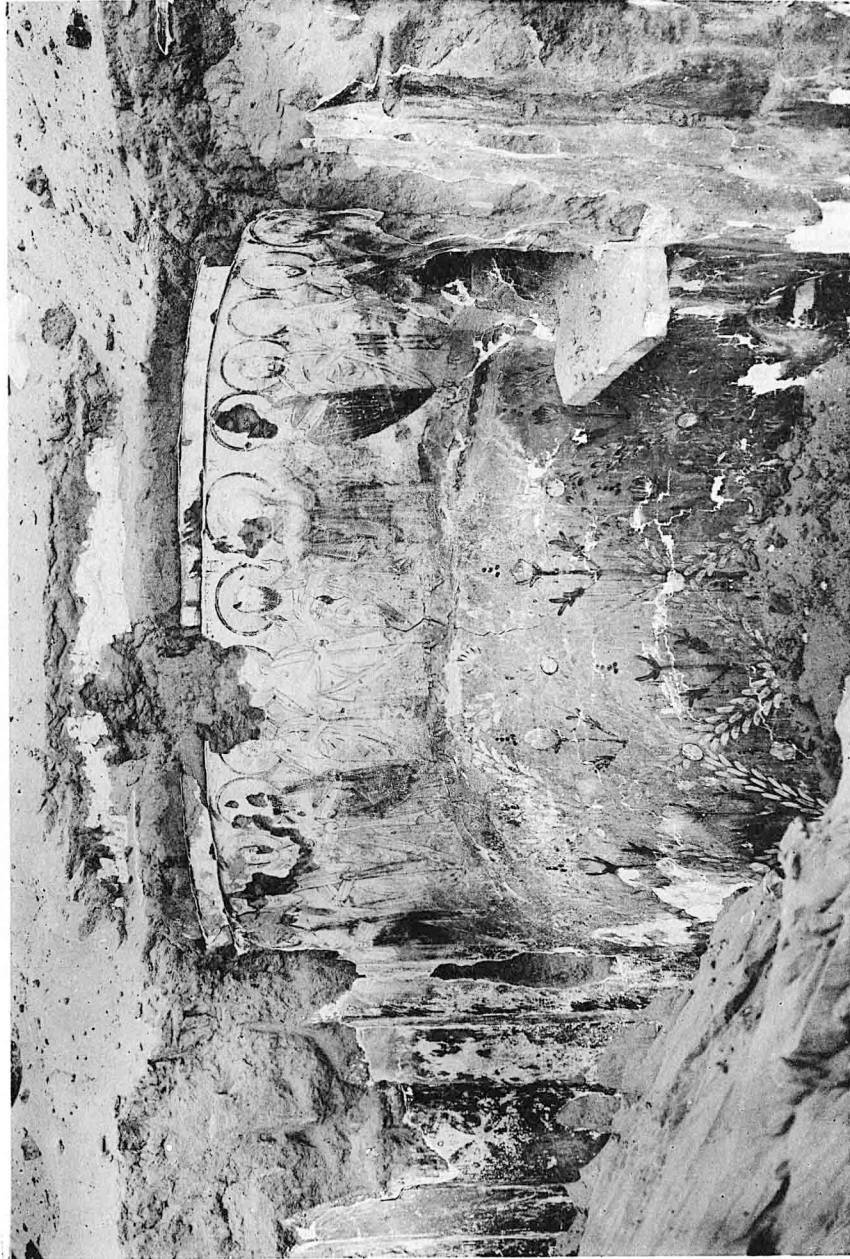
Chapelle n° 2 sud-ouest, vue générale.

A peu de distance de la chapelle n° 1 sud-ouest, une nouvelle chapelle ornée de peintures fut déblayée. L'ornementation surchargeait les murs de guirlandes vertes à fruits rouges placées en losange. Malgré une épaisse couche de noir de fumée ou autres traces de malpropreté, les couleurs apparaissaient encore fort vives, et leur ton criard dominait le tout (pl. XII).

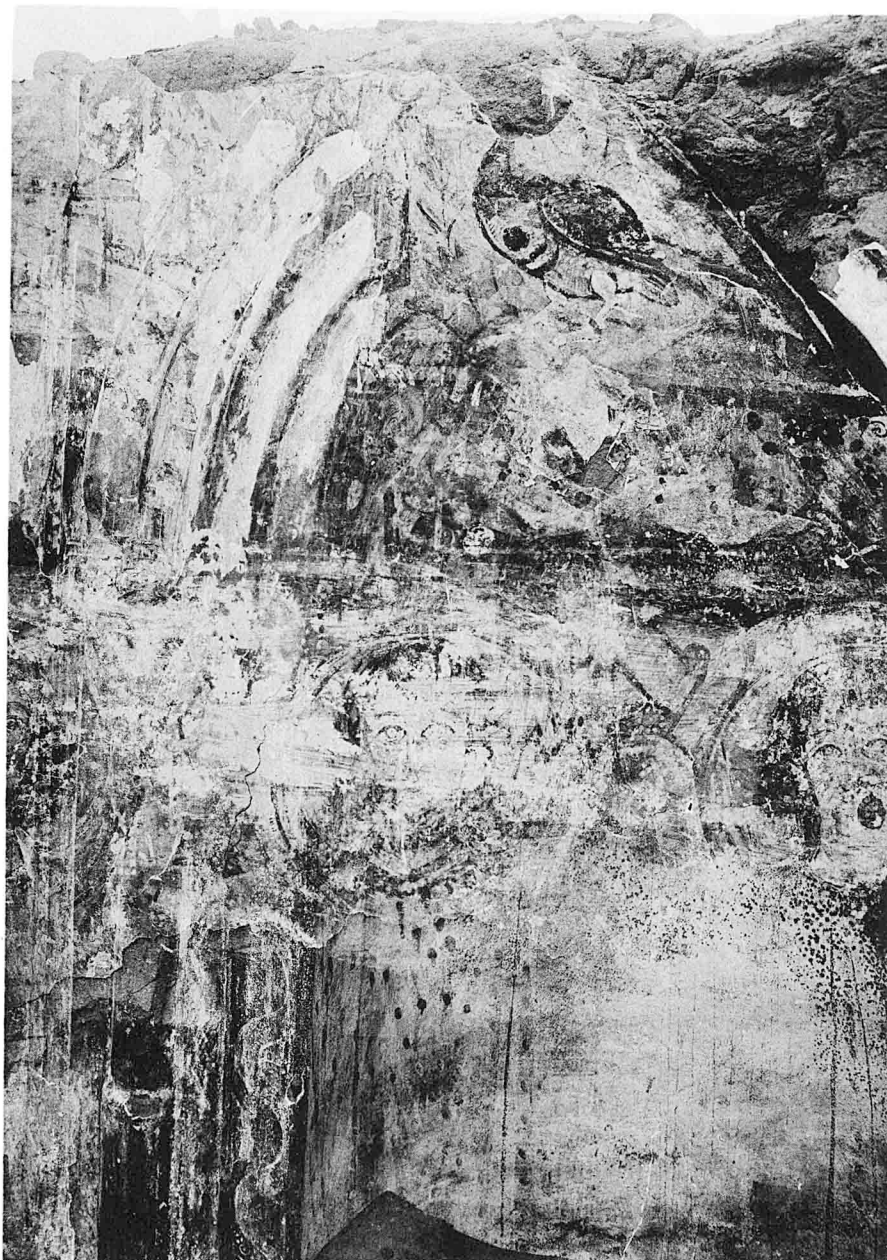
Détail de la décoration d'une chapelle située dans le kôm-sud.

Une série de médaillons courait sur les murs; les fenêtres destinées à éclairer l'oratoire étaient ornées, sur les montants, d'une série d'animaux, lions, lionnes, taureau bondissant, gazelle, canard au plumage très riche en couleurs; ailleurs des oiseaux alternaient avec une bordure grecque.

Le peu de recul n'a pas permis de photographier ces différents sujets; quelques-uns étaient dans un assez joli état de conservation (pl. XIV).

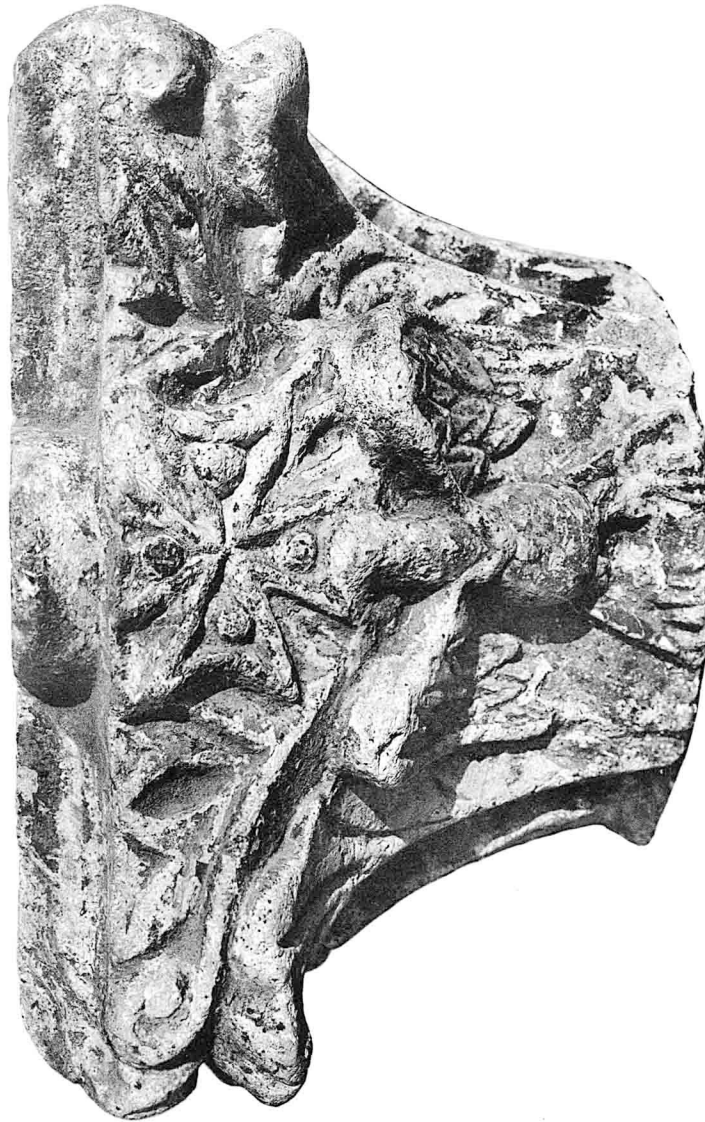
Chapiteau en pierre calcaire.

Enfin, un beau chapiteau en pierre calcaire sculpté et relevé de couleurs fut trouvé sur le kôm aux environs des chapelles ruinées. Au-dessus du Saint-Esprit aux ailes éployées, se trouve une croix patée (pl. XVII). L'ensemble du travail est assez soigné; mais il est loin d'atteindre le fini des beaux chapiteaux découverts en 1902.

Les peintures vert et jaune clair produisent un fort joli effet, surtout sur les feuilles d'acanthé des angles. Il mesure 0 m. 40 cent. de hauteur. Il était en bon état de conservation.
