BIFAO 66 (1968), p. 147-155

Description des restes d'un petit monastère coupé en deux par un canal d'irrigation aux Kellia [avec 8 planches].

DESCRIPTION
DES
RESTES D'UN PETIT MONASTÈRE
COUPÉ EN DEUX PAR UN CANAL D'IRRIGATION
AUX KELLIA
PAR
JACQUES JARRY

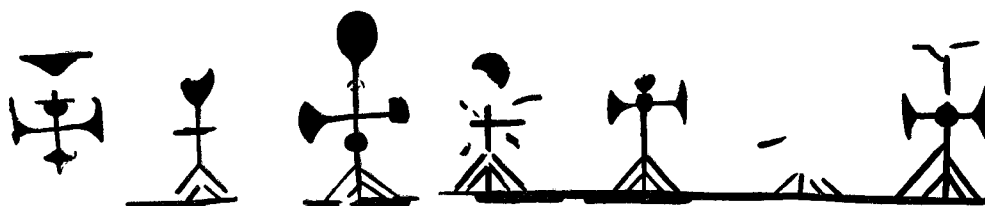
Fig. 1.

Le sol est couvert d'enduit rose, les murs sont blancs. En bas des murs Nord et Est est dessinée à la peinture rouge une frise de petites croix ansées (fig. 1 et 2).

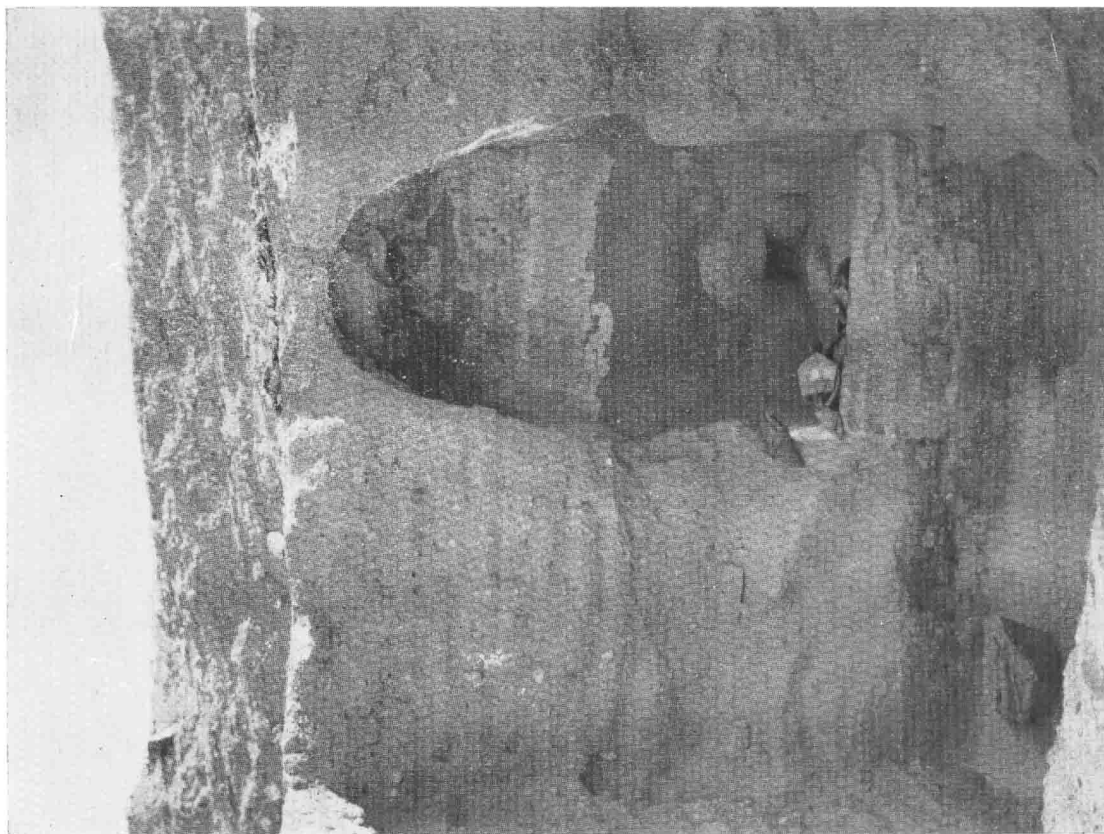
A. — Evier au fond de la salle VI.

Elle s'ouvre à l'Est sur la salle VII. Le sol est à 33 cm. plus bas que dans la salle IV. Il s'agit d'un sol de terre battue sans enduit. Cette salle comporte à l'Ouest un grand évier richement décoré. Des morceaux de marbre ont été employés dans sa construction
