BIFAO 74 (1974), p. 171-181

Fouilles de Karnak-Nord - Sixième campagne 1972-1973 [avec 1 plan et 4 planches].

# FOUILLES DE KARNAK NORD

## SIXIÈME CAMPAGNE 1972-1973

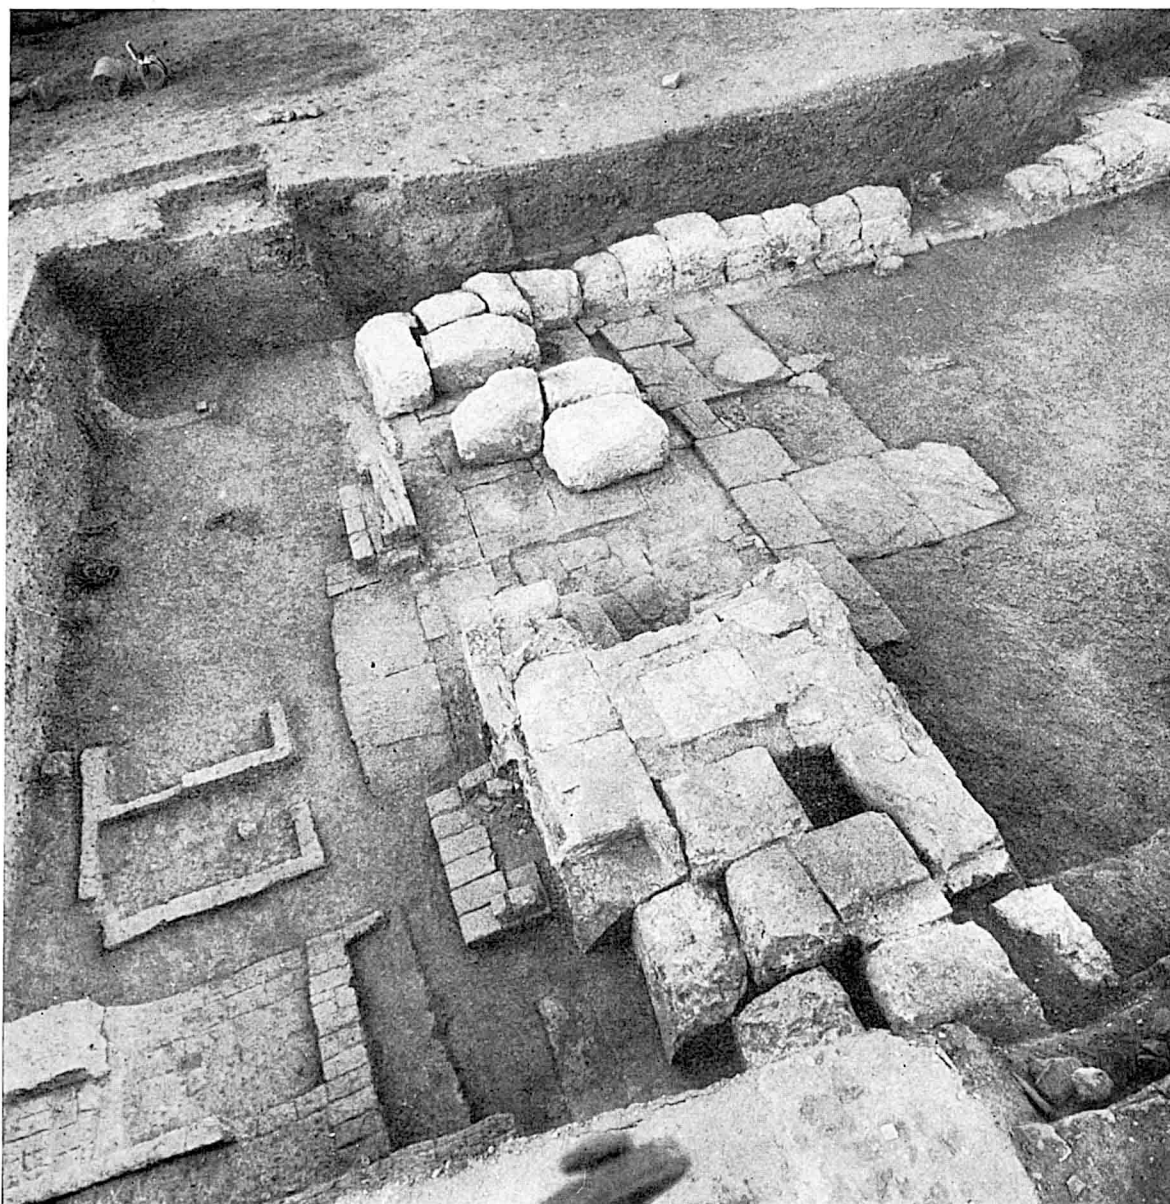
Les restes du pylône en calcaire et sa porte. Vue prise du Sud-Ouest.

La découverte cette année d'un pylône nous a fait connaître les limites de notre temple. Seule la partie Nord de ce pylône a été fouillée (Pl. XXIII). Ce dernier est conservé en maints endroits sur une assise. Ce sont de gros blocs de calcaire soigneusement joints en façade, moins bien dans l'épaisseur de la construction<sup>(1)</sup>. Plusieurs points ont retenu notre attention : tout d'abord la faible épaisseur du pylône (3,60 m.) comparée à sa longueur, puis l'absence de tore à l'angle Nord-Ouest comme d'ailleurs à tous les angles extérieurs du temple. Un seul bloc, sur la face Ouest du pylône, nous permet de mesurer le fruit de celle-ci : 96 mm. par mètre, ce qui nous donne une inclinaison beaucoup plus près de la verticale que dans la plupart des pylônes connus.

La fouille n'a pas encore été poussée suffisamment au Sud pour révéler l'existence d'une porte centrale dans le pylône. La présence d'une porte latérale a cependant quelque chose d'insolite. Les relevés de cette partie n'étant pas terminés nous hésitons pour le moment à attribuer cette porte à la construction originale plutôt qu'à une transformation tardive. Toujours est-il qu'elle correspond à un axe Est-Ouest dont l'autre extrémité se situe entre les colonnes 13 et 14 de la cour. Nous devons nous borner pour le moment à cette simple constatation.

Nous présumons que la face extérieure du pylône était ornée de quatre mâts. Dans l'état de conservation actuel du pylône nous n'avons pu relever qu'une niche ayant contenu l'un de ces mâts. Il s'agit de la niche immédiatement au Nord de l'axe du pylône. Elle mesure environ 1,10 m. de largeur sur 0,80 m. de profondeur. Elle est située à 0,60 m. de la surface du sol. La base du mât reposait sur une dalle de granit gris retrouvée non pas *in situ* mais à proximité immédiate de la niche. Il s'agit d'un bloc rectangulaire de 0,30 m. d'épaisseur pourvu à la surface d'une dépression circulaire soigneusement taillée, de 46 cm. de diamètre et profonde de 3 cm. environ dans laquelle s'insérait la base du mât en bois.

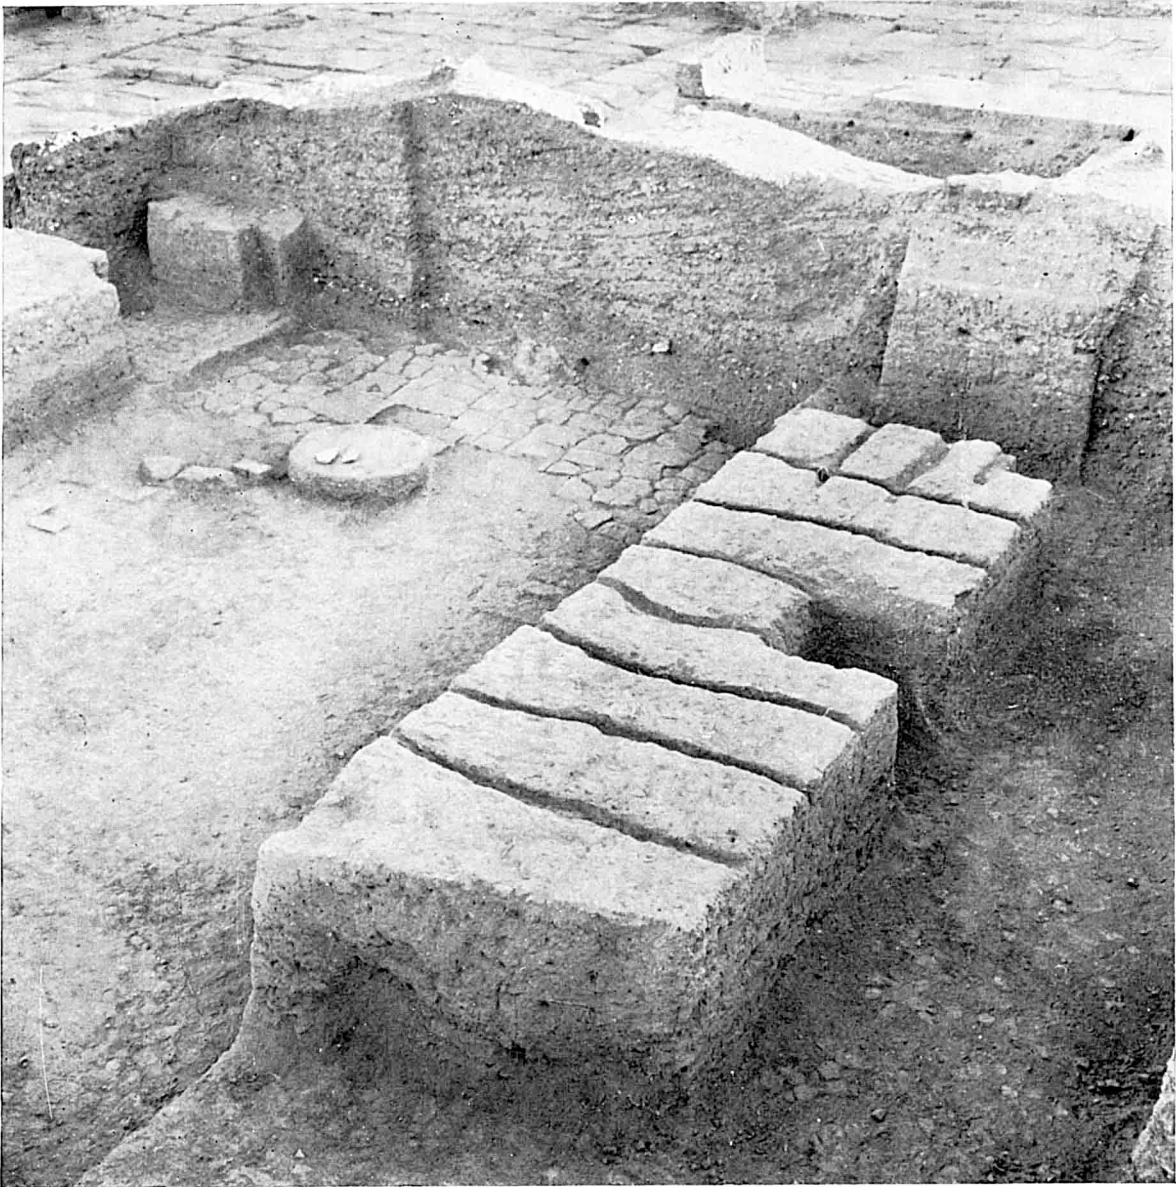
Un mur du bâtiment de la XXI<sup>e</sup> dynastie avec ses chaînages de renforcement en bois.

Le deuxième temps d'utilisation de ce même terrain est représenté par l'ensemble des gros murs de brique crue figurant sur le plan où l'on distingue deux salles et l'amorce d'une troisième. Ces salles comportent toutes une ouverture dans l'axe du monument. La façade Ouest et l'entrée de cet ensemble se trouvaient sur les ruines du pylône en calcaire de Thoutmosis I<sup>er</sup>. Le mur de brique crue formant façade a dû être entièrement détruit par les chauffourniers romains à la recherche du calcaire du pylône. Les restes de la porte d'entrée, la base de deux montants et un seuil en grès se situaient au-dessus de la porte du môle Nord du pylône à 1,25 m. au-dessus du sol du temple. La limite Nord du bâtiment était constituée par le mur Nord du temple de Thoutmosis I<sup>er</sup>. Les murs de cet édifice mesurent parfois près de deux mètres d'épaisseur à leur base. Leurs fondations sont très profondes : la surface du terrain dans lequel elles ont été enfouies se situait à 1,20 m. en moyenne au-dessus du temple à cette époque. Elles descendent néanmoins jusque sur le sol du temple, parfois un peu au-dessous de ce niveau lorsque ce sol avait été détruit. Ces murs de brique se distinguent par tout un réseau de renforcement en bois. Ces chaînages ont été sommairement décrits dans notre précédent rapport <sup>(1)</sup>. Dans les montants des portes axiales les pièces de bois sont bien équarries et disposées avec beaucoup de soin, de façon à contenir les poussées en tous sens (Pl. XXIV). Remarquons que les fondations des murs sont continues et passent donc sous le vide des portes, ce qui a entraîné la destruction des sols plus anciens.

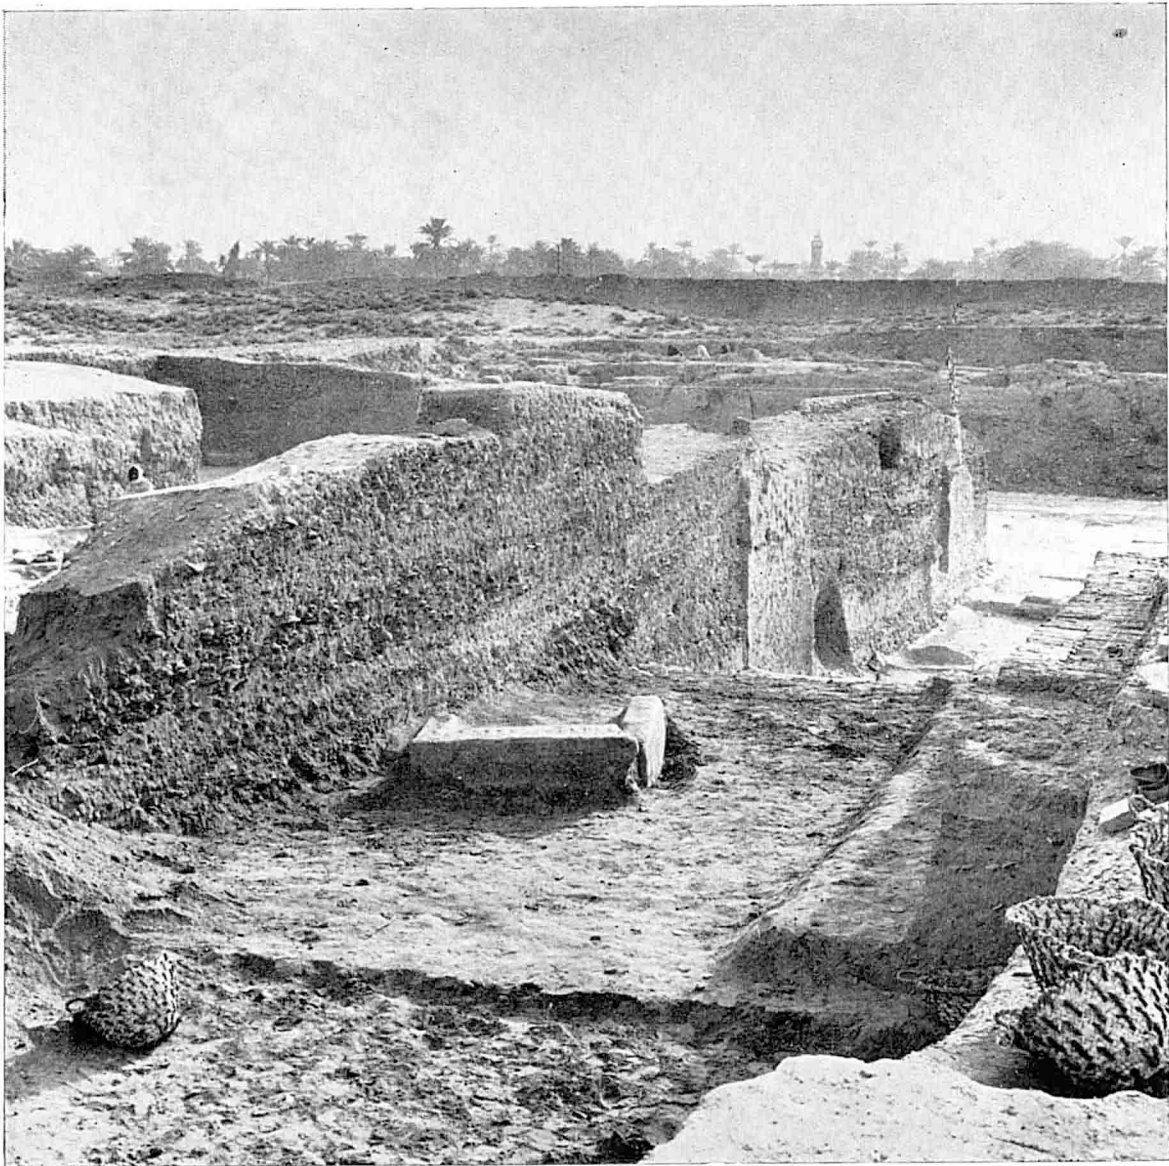
Coupe stratigraphique pour l'étude de la céramique.

Le ramassage de la céramique au cours de la fouille a été effectué selon les mêmes critères que précédemment. De plus, une banquette de séparation entre les carrés XIII-XIV et XVIII-XIX a été relevée en détail sur sa face Sud puis fouillée selon les strates du terrain (Pl. XXV). Toute la céramique provenant de cette banquette fait l'objet d'une analyse quantitative actuellement en cours. Le criblage des matériaux nous a permis de découvrir de nombreux petits objets qui échappent d'ordinaire à l'attention des fouilleurs : sceaux inscrits, amulettes, petits outils en os, etc...

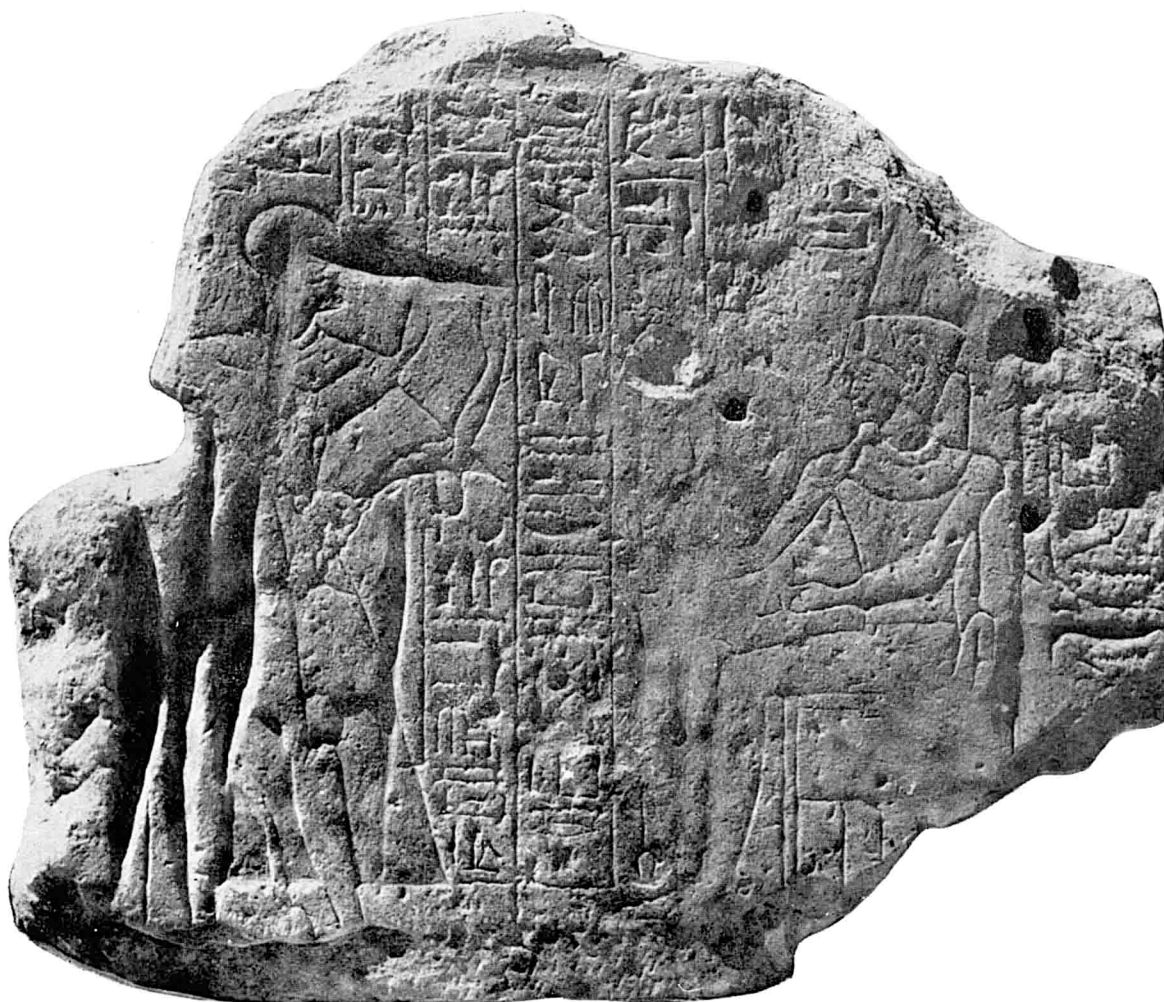
Linteau fragmentaire en grès : Le Premier Prophète d'Amon Amenhotep  
fils de Ramsès-Nakht adorant Amon-Ré'. Haut. 0,70 m. (inv. A.B. 170).
