Un grand bain gréco-romain à Karanis [avec 14 plans et 18 planches].

UN GRAND BAIN GRÉCO ROMAIN À KARANIS

FOUILLES DE L'UNIVERSITÉ DU CAIRE (1972-75) dirigées par Dr. S.A.A. El-NASSERY et G. WAGNER étude architecturale et relevés de G. CASTEL

ÉTUDE ARCHITECTURALE

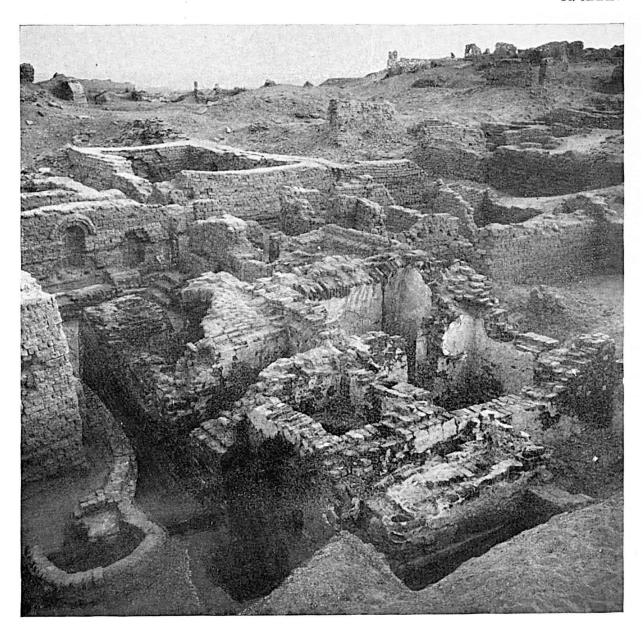
3. Vue générale du bâtiment prise du nord-est.

§ 2. — Description générale du bâtiment (Pl. XXXIV, 3; XXXV, 4 et Plans 1-7 et 12). Etroit et allongé, il mesurait 7,25 m. de large par 13,55 m. de long. Orienté nord-sud, il était pris entre deux habitations : l'une, à l'est, mitoyenne de la salle I et l'autre, à l'ouest, légèrement espacée de façon à laisser un passage le long du bâtiment; de ce côté se trouvait l'entrée. Au sud, une des façades donnait sur la rue et, au nord, le terrain n'avait pas encore été fouillé. Enfin au nord-est, une large cour fermée servait de dépendance.

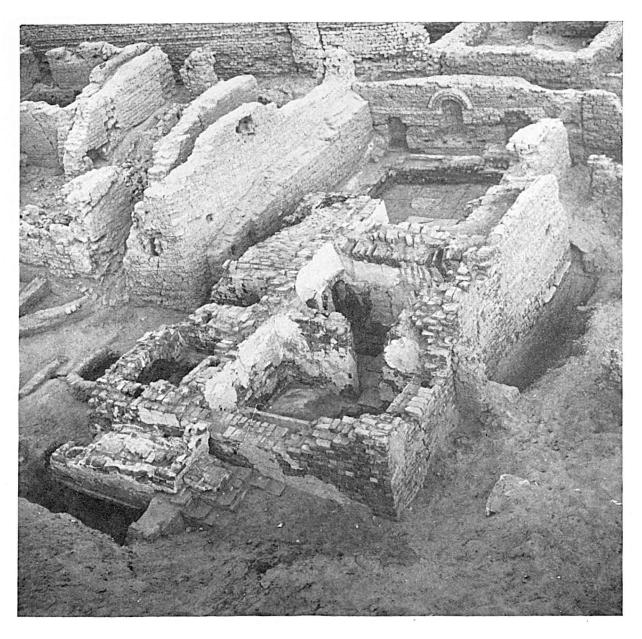
4. Vue générale du bâtiment prise du nord-ouest.

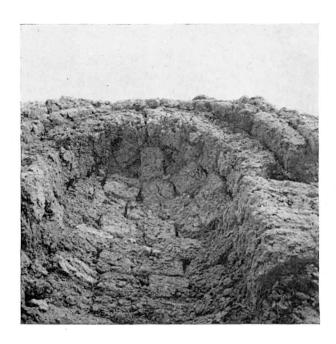
9. Salle I, mur sud, niche centrale, détail de la semi-coupole.

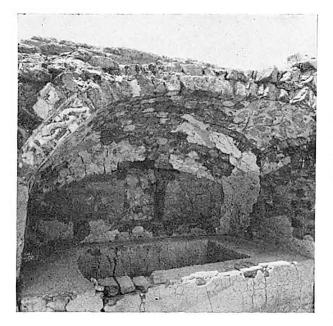
14. Frigidarium (II), bassin et semi-coupole.

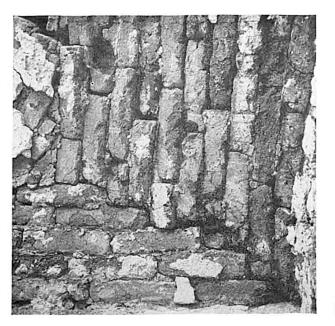
22. Tepidarium (III), coupole vue de dessous, détail de l'assemblage des briques.

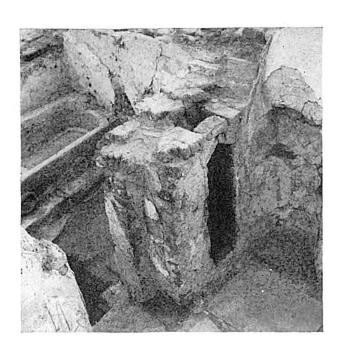
24. Laconicum (IV), angle nord-est, niche, gaine d'air chaud démunie de son briquetage et porte du caldarium.

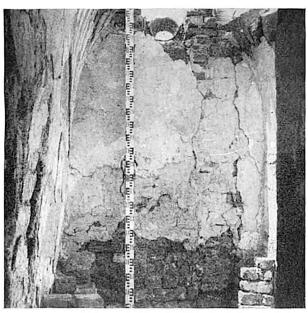
25. Laconicum (IV), mur ouest, supports de banquettes et cheminée de la gaine.

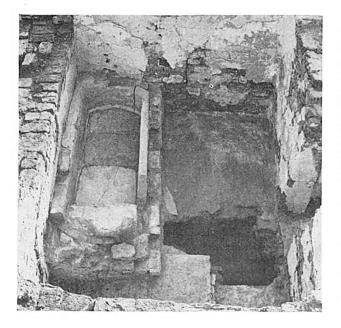
30. Caldarium (V), vue générale prise de l'ouest avec le bain et le conduit de vapeur.

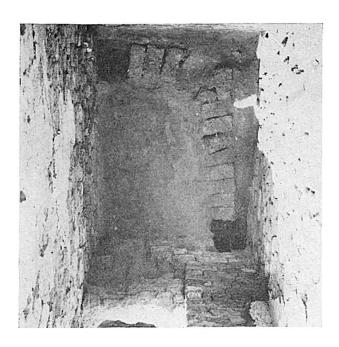
42. Annexe de la chaufferie (VIII) vue en plan avec la canalisation venant du tepidarium (III).

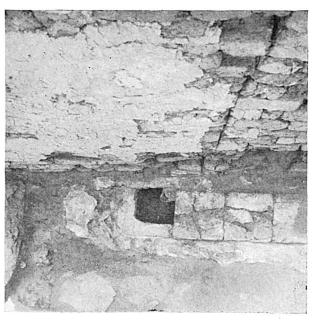
43. Corridor est, coude de la canalisation provenant du frigidarium (II).
