Un grand bain gréco-romain à Karanis [avec 14 plans et 18 planches].

UN GRAND BAIN GRÉCO-ROMAIN À KARANIS

FOUILLES DE L'UNIVERSITÉ DU CAIRE (1972-75)

étude architecturale et relevés de G. CASTEL

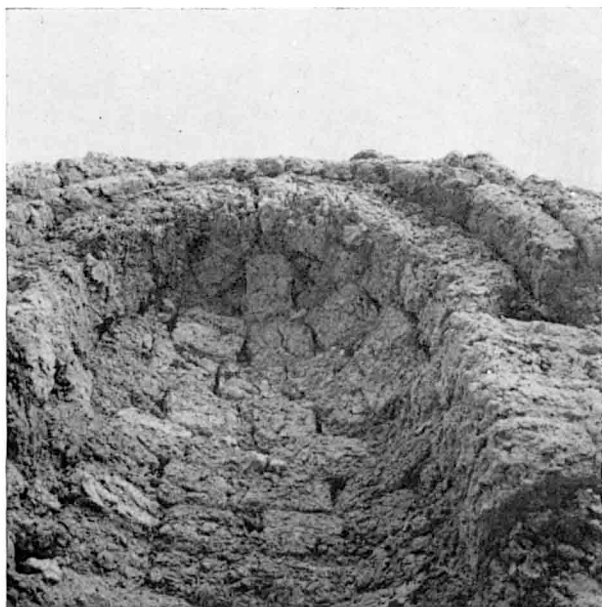
9. Salle I, mur sud, niche centrale, détail de la semi-coupole.

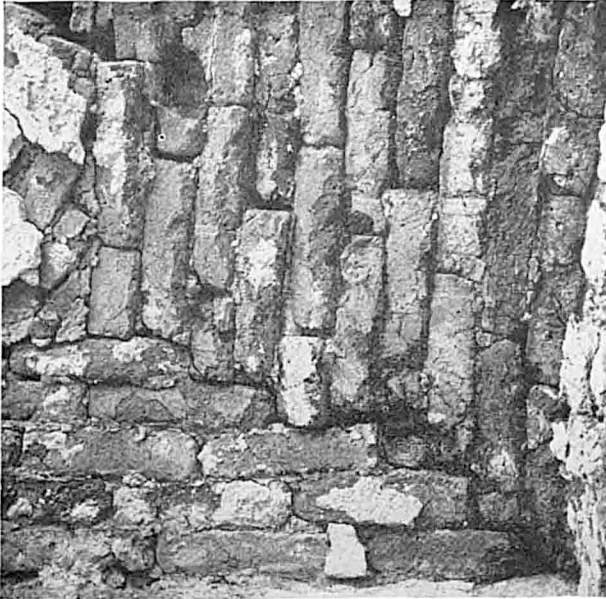
22. Tepidarium (III), coupole vue de dessous, détail de l'assemblage des briques.

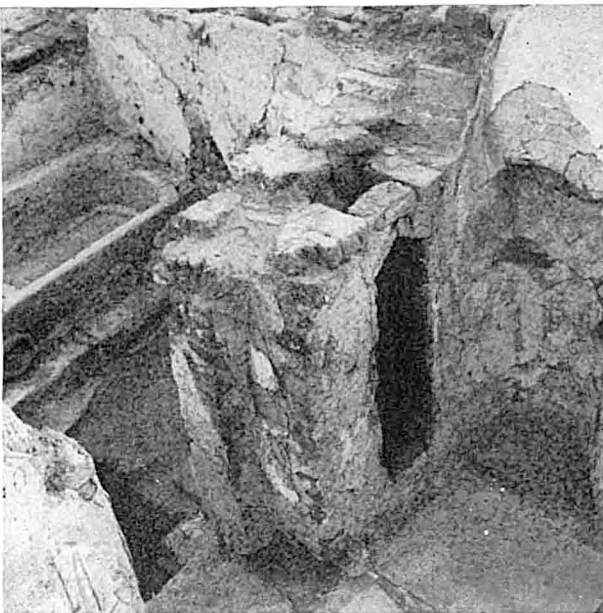
24. Laconicum (IV), angle nord-est, niche, gaine d'air chaud démunie de son briquetage et porte du caldarium.
