Mission française des fouilles de Tanis - Rapport sur les XXVe et XXVIe campagnes (1976 -1977) [avec 10 planches et 8 dépliant].

# MISSION FRANÇAISE DES FOUILLES DE TANIS

## RAPPORT SUR LES XXV<sup>e</sup> ET XXVI<sup>e</sup> CAMPAGNES (1976-1977) <sup>(1)</sup>

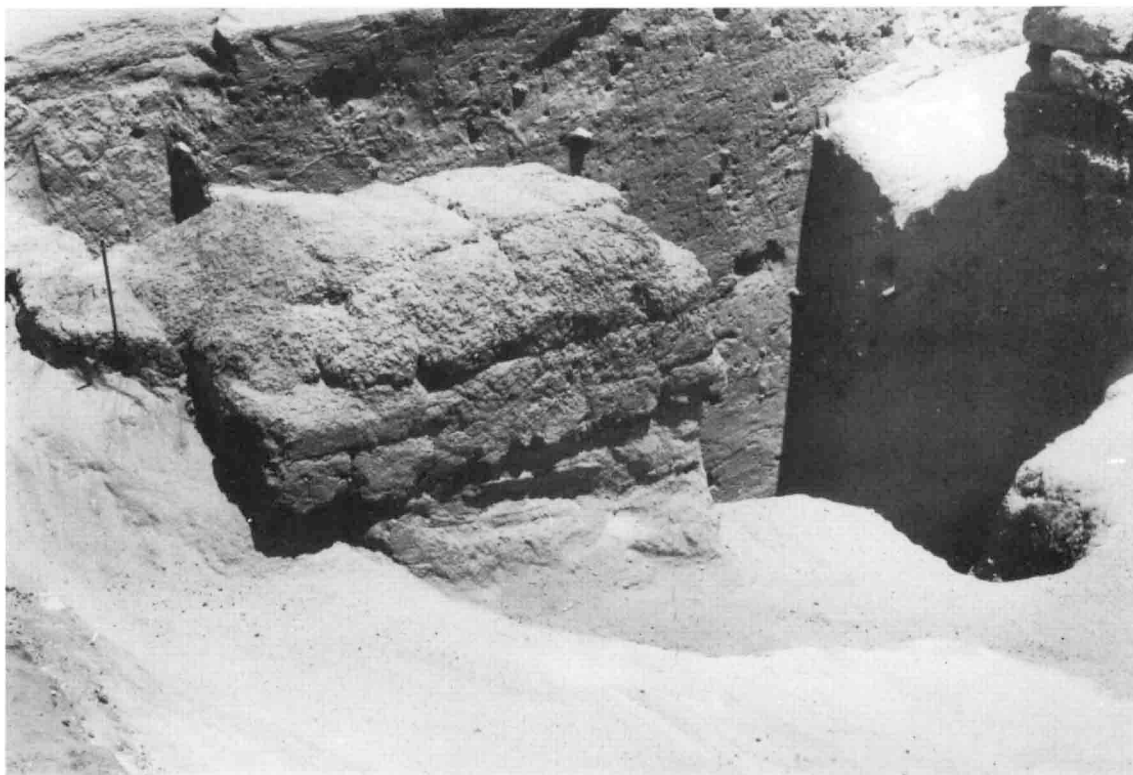
A. — Tanis, temple de Khonsou — Môle Ouest du pylône : fosse à cendres du Nord-Ouest.  
Vue du Sud-Ouest (Cliché Ph. Brissaud).

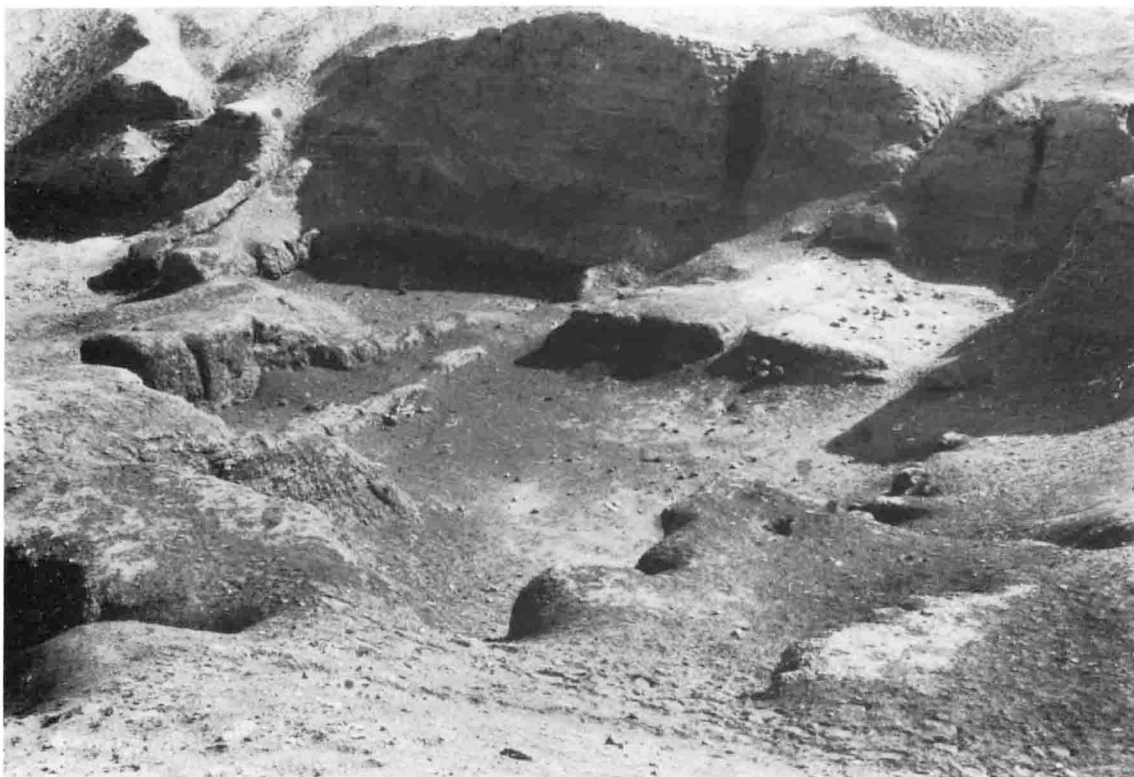
A. — Tanis, Enceinte de Psousennès — Angle Sud-Ouest : manifestation de l'érosion après dégagement. Vue du Nord-Ouest (Cliché J.M. Yoyotte).

Dans le secteur de la nécropole royale comme vers les angles Nord-Ouest, Nord-Est et Sud-Ouest de la grande enceinte, là où la masse de cette enceinte a été mise à nu par les fouilles, la paroi de brique crue est chaque année de plus en plus corrodée en surface et entaillée par de profondes ravines d'érosion. Ces dégradations s'expliquent par le fait que les fouilleurs ont enlevé la terre noire qui, produite par la décomposition des assises supérieures du mur, en était venue à former un talus protecteur, puis ont défoncé profondément le sol au pied de la muraille. Cette modification du profil d'équilibre par augmentation de la pente et abaissement du niveau de base a provoqué une reprise active de l'érosion pluviale (Pl. XLII, A), les eaux ruisselant avec une force accrue. Depuis des siècles, le modelé du quartier des temples, et notamment le relief formé par les enceintes, était à peu près stable. Les excavations béantes laissées par les fouilleurs entraîneront, si l'on n'y prend garde, la dégradation du paysage remarquable qu'offre le *tell* et des structures archéologiques conservées. Tenant compte de la pluviosité

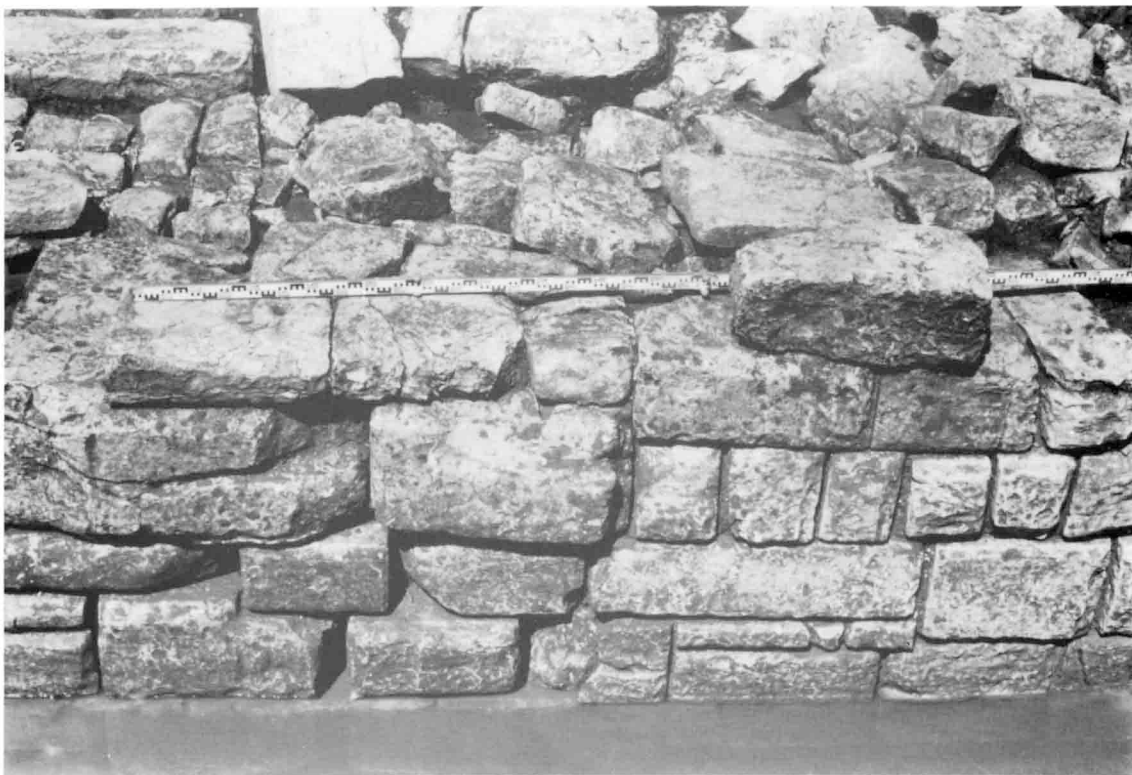
A. — Tanis, Lac sacré — Rive Ouest : parement de l'escalier. Vue de l'Est (Cliché Y. Gourlay).

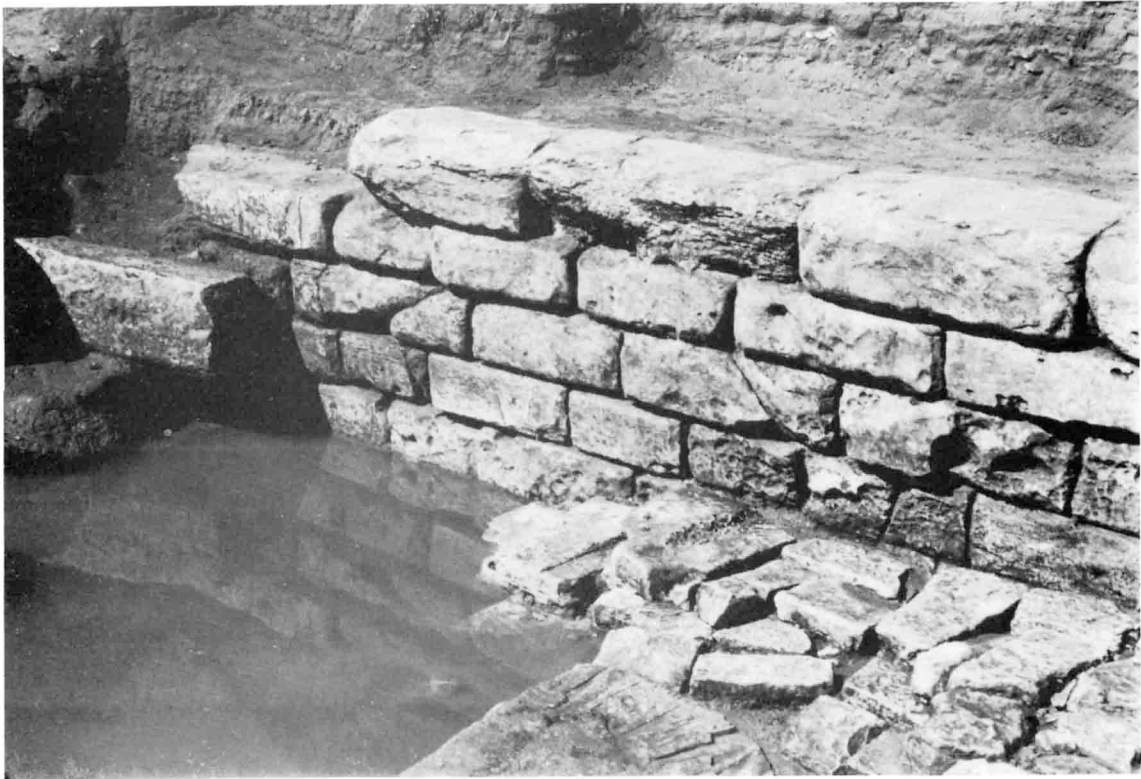
A. — Tanis, Lac sacré — Rive Ouest : bas de l'escalier, marches en place et dalle des Princes ramessides. Vue du Nord-Est (Cliché Y. Gourlay).
