Mons Claudianus. Rapport préliminaire sur les cinquième et sixième campagnes de fouille (1991-1992) [avec 8 planches et 2 planches doubles].

MONS CLAUDIANUS
Rapport préliminaire
sur les cinquième et sixième campagnes de fouille
(1991-1992)

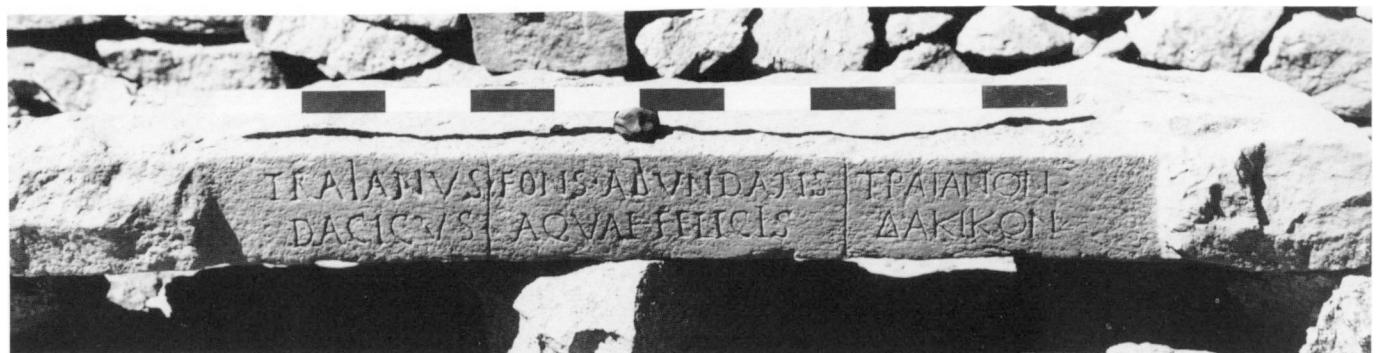
Fig. 1. Le linteau de l'« impasse des citerne ».

Le 17 février 1991, un linteau de granit (largeur : 1,67; profondeur : 0,45; hauteur : 0,10 à 0,19) a été dégagé de matériaux d'effondrement accumulés près de l'entrée de la salle des citerne s dans la ruelle que nous appellerons dans la suite du rapport l'« impasse des citerne s», celle qui rejoint la rue principale du fort le long de l'*insula* Fort.W.I. [fig. 12].

La face supérieure du linteau est très irrégulière, ce qui exclut qu'il s'agisse d'un lit d'attente destiné à recevoir une assise supérieure appareillée. La face inférieure est dressée avec soin (elle était destinée à être vue); seuls les côtés, qui portaient sur un mur, sont moins soignés. La face arrière est très irrégulière.

Entre deux bossages latéraux, la face antérieure est soigneusement aplatie, ménageant ainsi un bandeau de 1,10 m de large sur ± 0,13 m de haut. Deux lignes verticales divisent le bandeau en trois panneaux, où se répartissent les trois colonnes de deux

Écriture relativement bilinéaire; capitale latine de style rustique avec de nombreux apices, caractères grecs plus classiques. Lettres rubriquées hautes de 3 à 3,8 cm (un *I* de 5,1 cm dans *Traianus*, et un *B* cursif de 4,8 cm dans *abundans*). Points à mi-hauteur entre les mots dans le panneau médian; petits traits obliques derrière chacun des mots dans les premier et troisième panneaux [fig. 1 et 2].

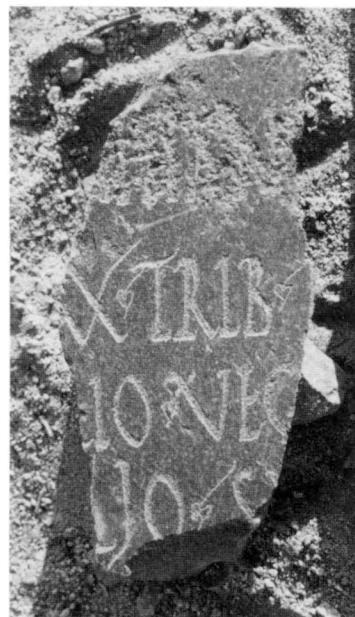
Fig. 3. Fragment de la dédicace à Domitien.

J'ai publié dans les *O. Claud. I.*, d'après une photo ancienne, des fragments d'une dédicace à l'empereur Domitien. Gravée sous la V^e puissance tribunicienne de l'empereur (84-85) et la préfecture d'Égypte de Septimius Vegetus, l'inscription fut ultérieurement martelée, puis délibérément brisée. L'attribution de ce document au Mons Claudianus

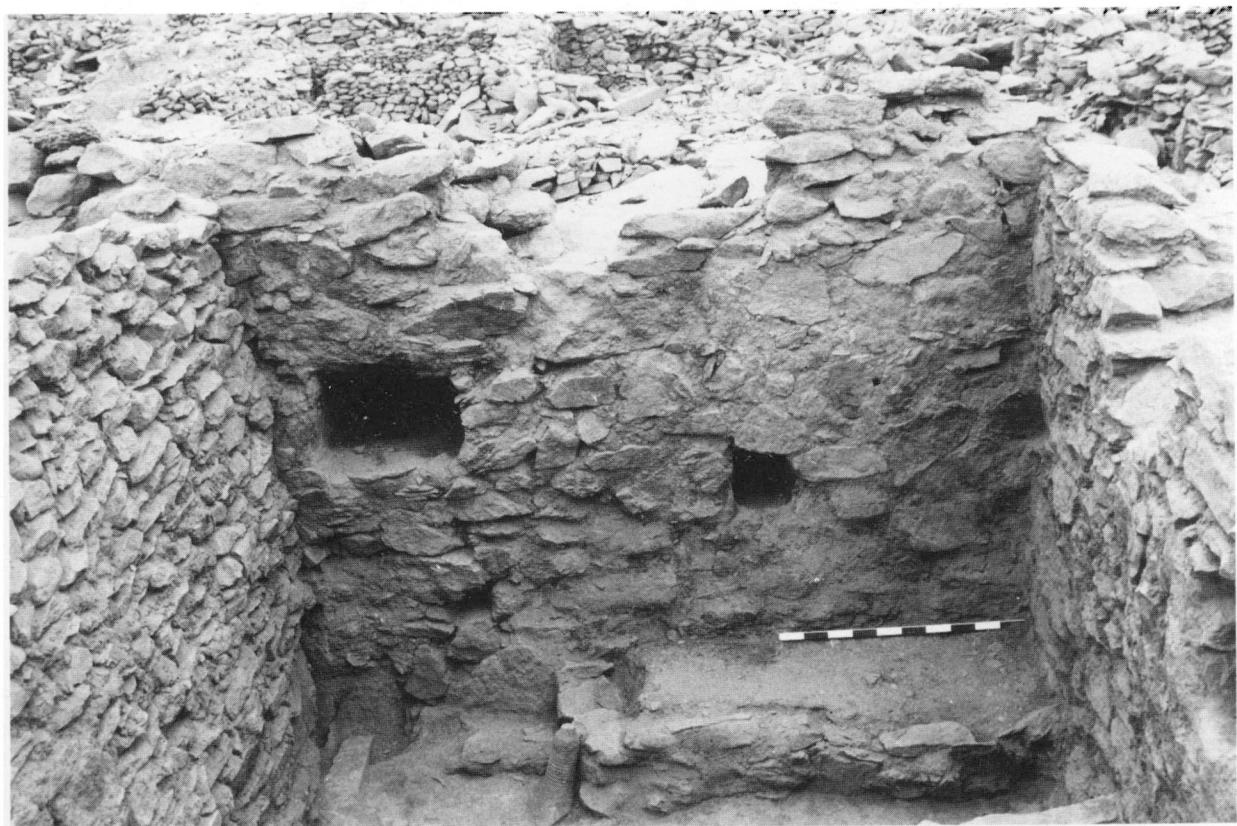
Fig. 6. – Fort. N.I, Room 1. La muraille, avec ses niches. La banquette N. Les murs W et E.

Le local a été aménagé, entre autres, par la construction de deux banquettes, probablement des lits, appuyées contre les murs nord et est [fig. 5, en bas à gauche; fig. 6]. Elles sont faites de pierres superposées et de mortier de sable avec un stucage grossier

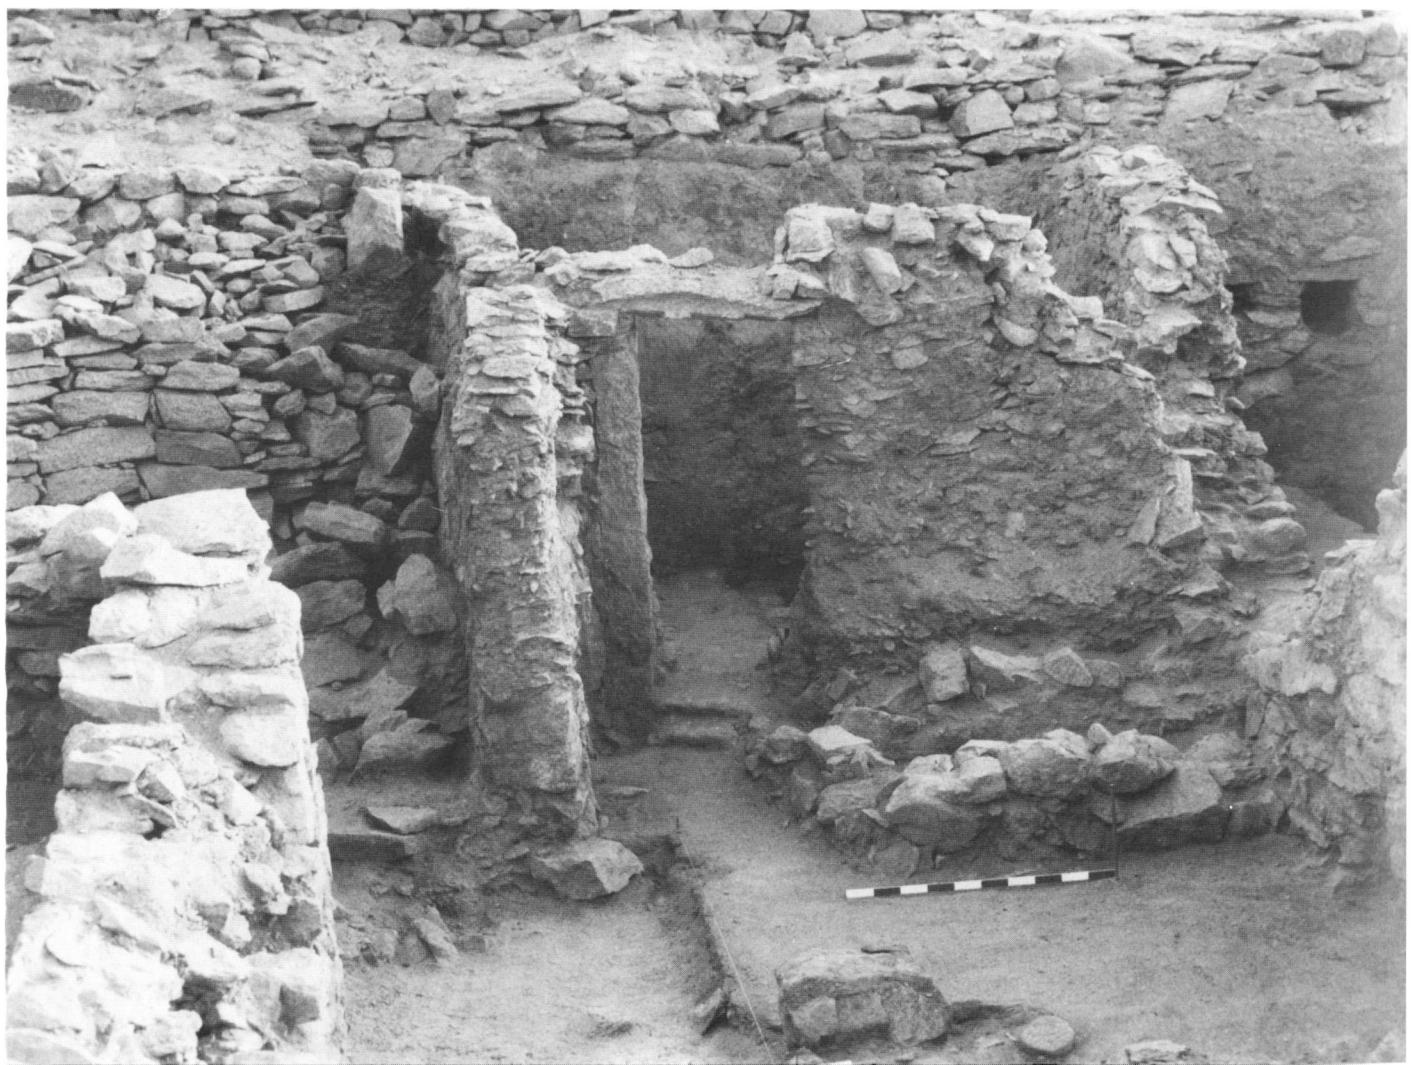
Fig. 8. Fort.SE.Corner. Espace V (niveau ouadi et niveau 41, après démontage du mur tardif).
Au fond, le local I ; à droite, l'espace IV.

Notons que l'espace V, particulièrement dans la moitié ouest, est encombré de grosses pierres qui gisent à même le sol vierge, probablement depuis la construction du fort. Au sud du même espace, on a construit, mais en fin de la première phase, un réduit étroit qui débouche à hauteur de la porte du local I. Seules deux marches (?) et les assises inférieures en sont conservées [fig. 8]²¹.

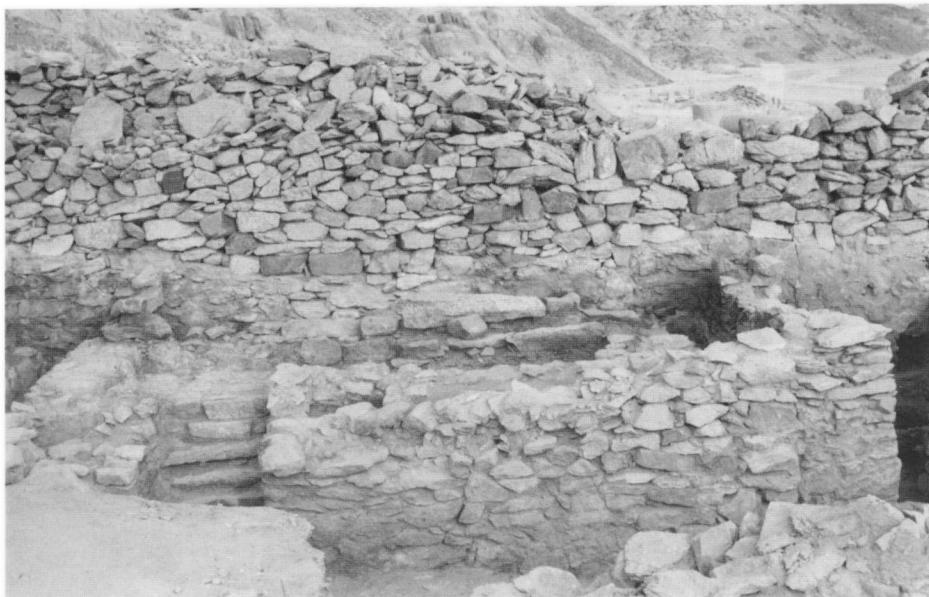
Fig. 11. Fort.SE.Corner.
Latrines (détail).

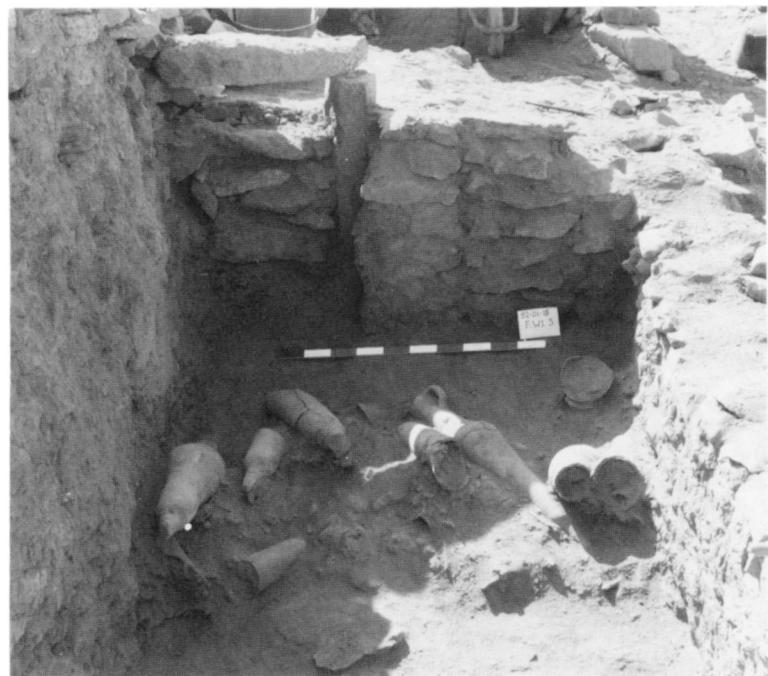
Fig. 13. Fort.W.I. La première phase d'abandon de Room 3.

Enfin, dans la dernière phase d'utilisation de Room 1 (3.55) et de Room 2 (3.61/3.71), on boucha cette porte par un mur plus ou moins appareillé du côté de Room 2 [fig. 15]. Désormais, Room 3 servira de dépotoir; le premier stade de la dégradation se traduit, ici aussi, par une couche d'amphores brisées [fig. 13].

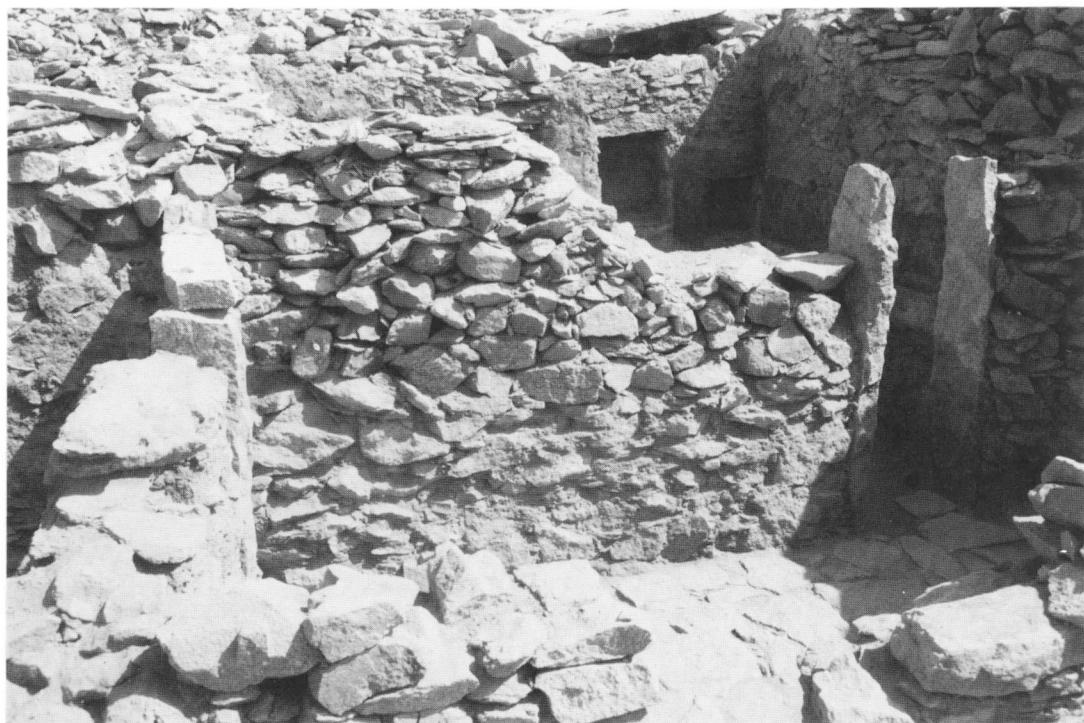
Fig. 14. Fort.W.I. L'antichambre dallée (Room 2). Au fond, la salle des peintures murales.

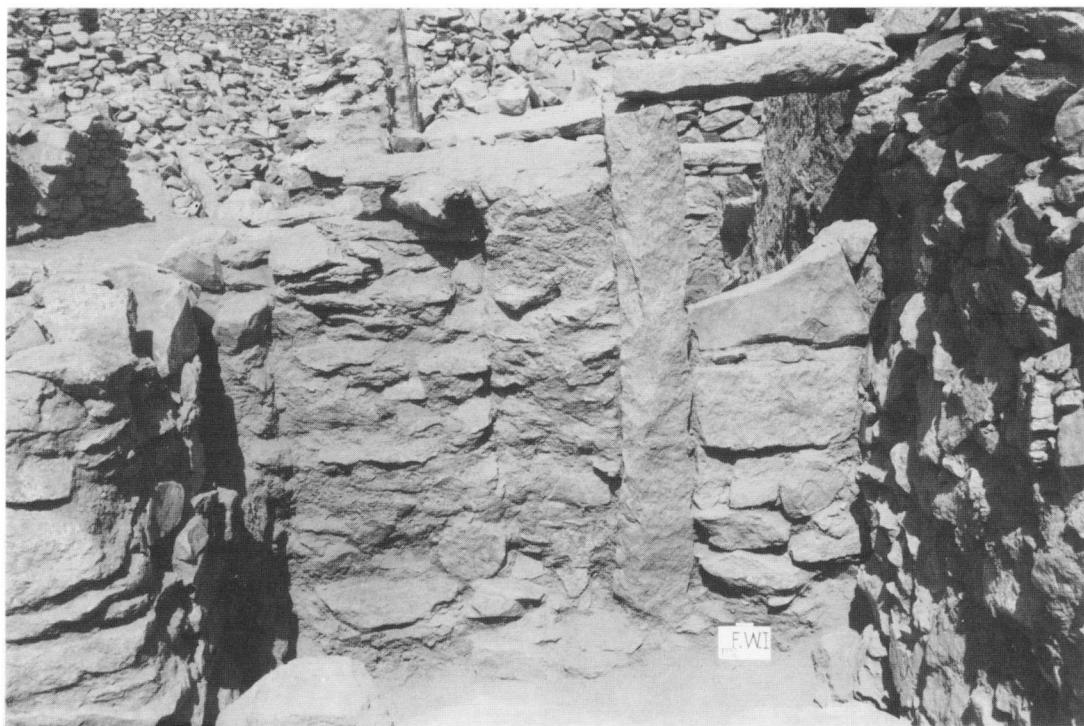
Fig. 15. Fort.W.I. Le pilier doublé et la porte entre 2 et 3.

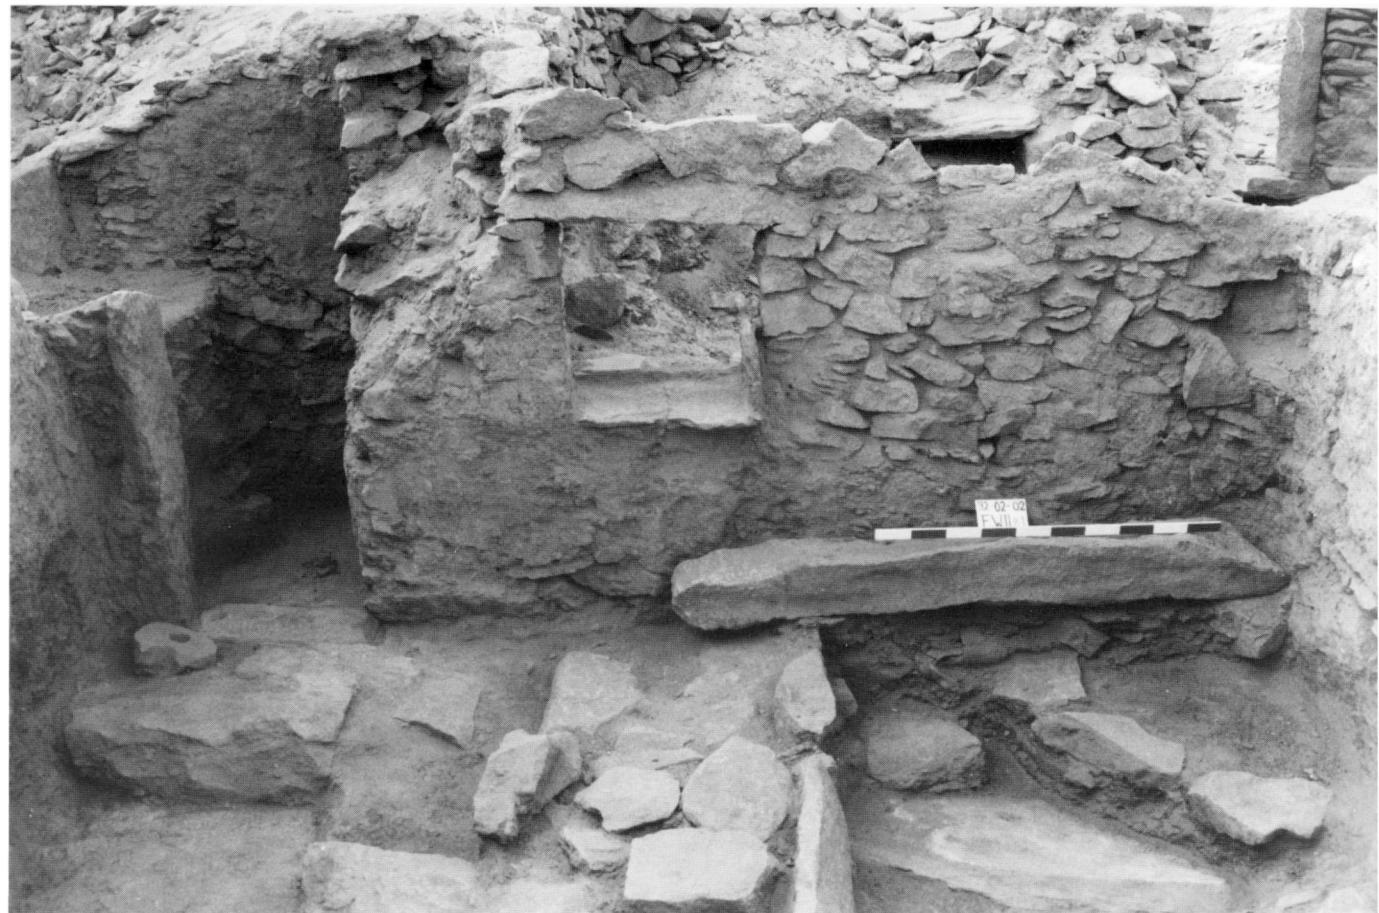
Fig. 16. Fort.W.II. Le niveau 3.51 à dr., le niveau 3.70 au centre, la porte et le seuil (3.65).

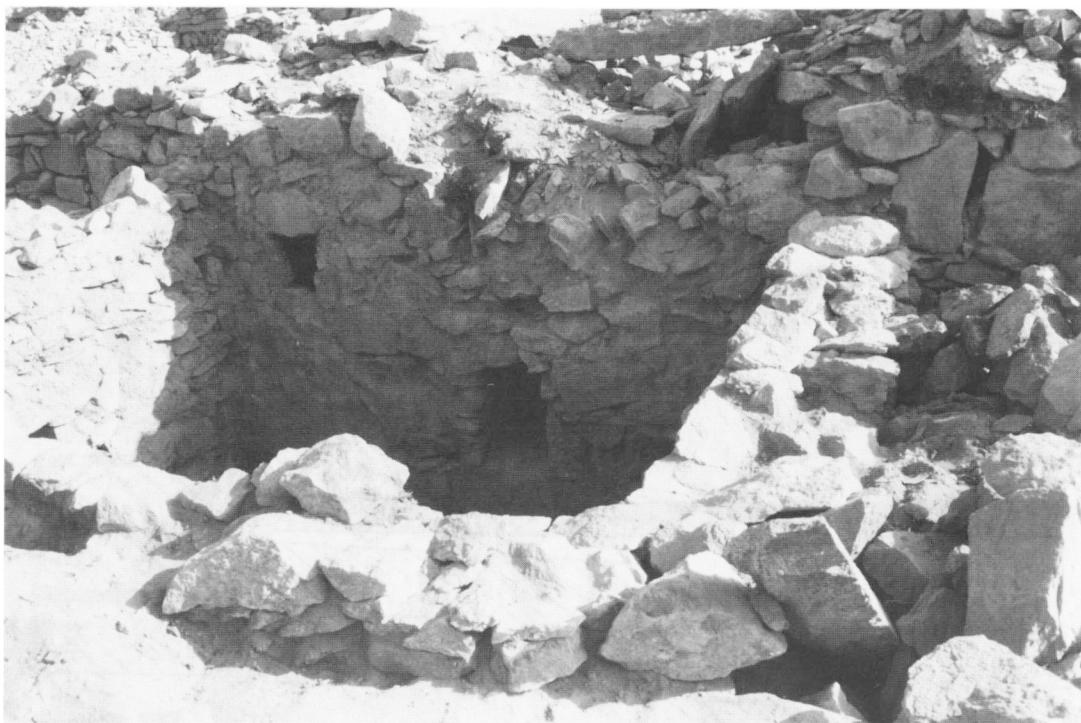
Fig. 17. Annex.S.I, Room 1. L'angle nord-ouest. Les niches dans la muraille.

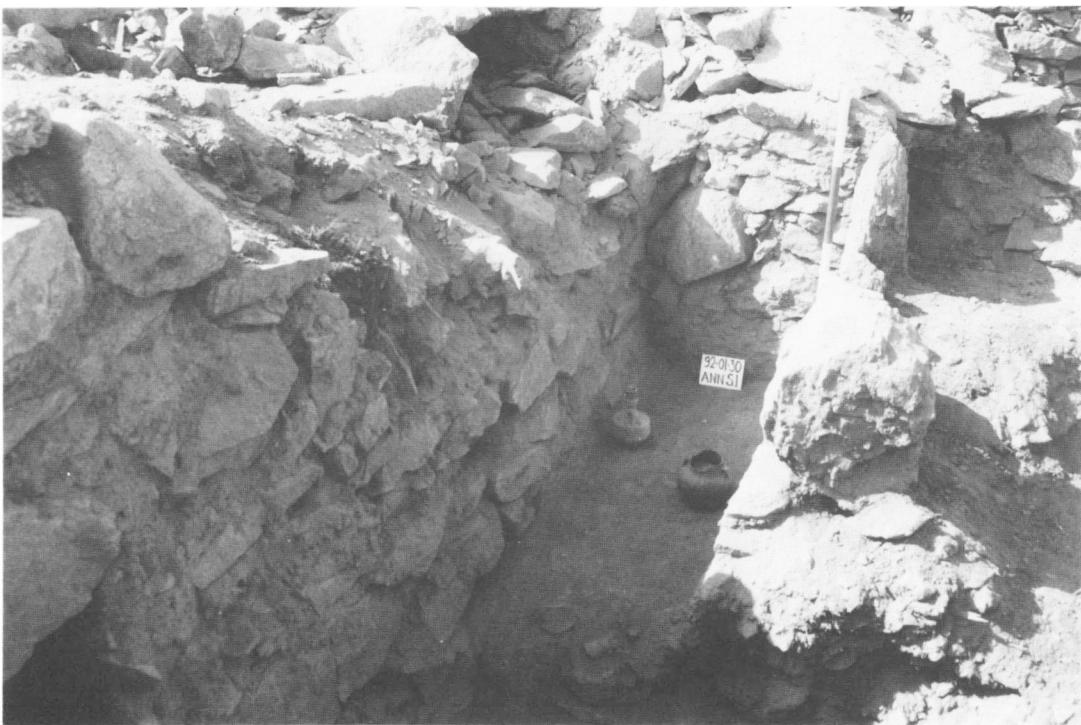
Fig. 18. Annex.S.I, Room 1. La « citerne tardive » (1^{er} état).

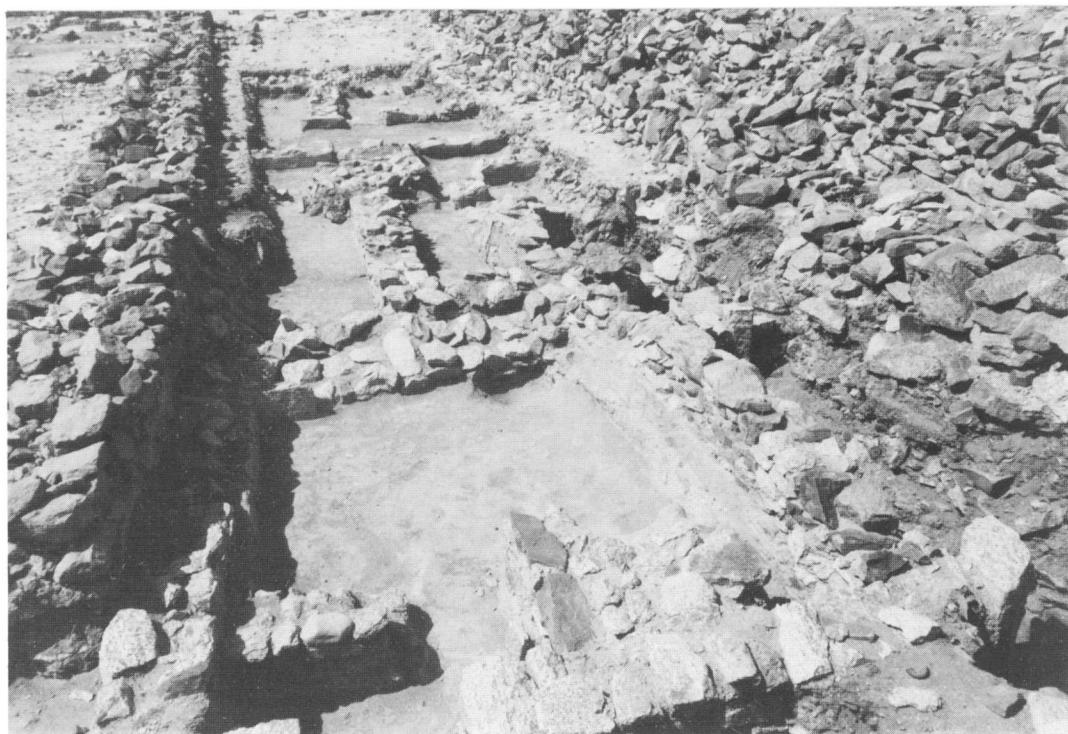
Fig. 20. NE corner of the Animal Lines area. AL.3 seen towards west.

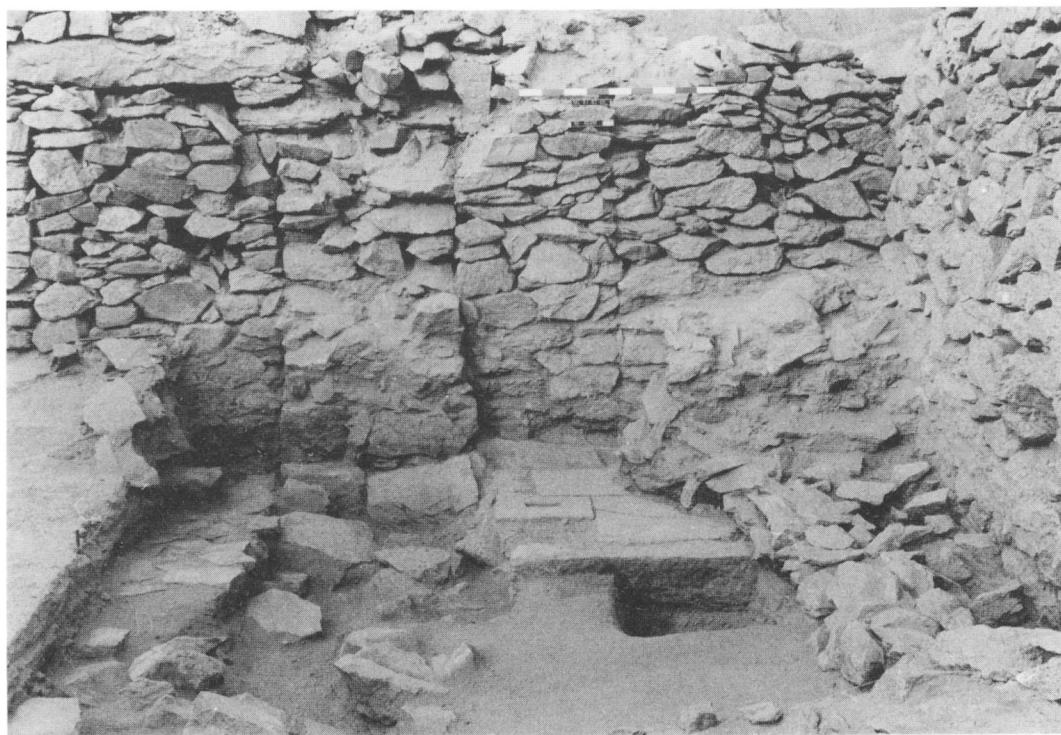
Fig. 21. NE Building. West wall with the two blocked doorways.

At some later period the present south wall of the NE Building was erected to replace an earlier wall, of which a part is still to be seen in the SE Trench. Likewise the doorways in the west wall were blocked and the room was divided into Rooms A and B. The wall running NS in the SE trench was built, and the floors in Rooms A, B and C were paved with irregular stone slabs. In Room D the floor in the NW part at any rate is covered with smooth granite slabs. From this period onwards the only entrance to this building was the north entrance.

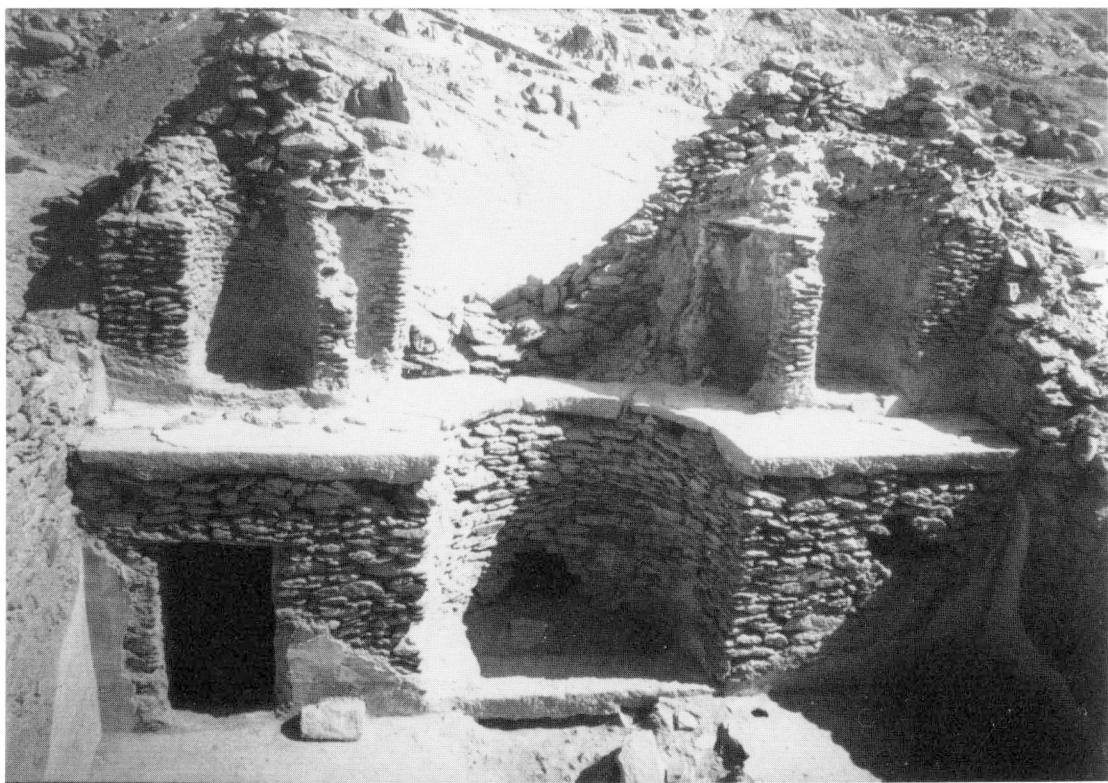
Fig. 23. Sérapéum. La salle à abside sur le côté est du temple.
