Monolithisme et élasticité dans la construction égyptienne. Étude architecturale à Dendéra.

Monolithisme et élasticité dans la construction égyptienne Étude architecturale à Dendera

Pierre ZIGNANI

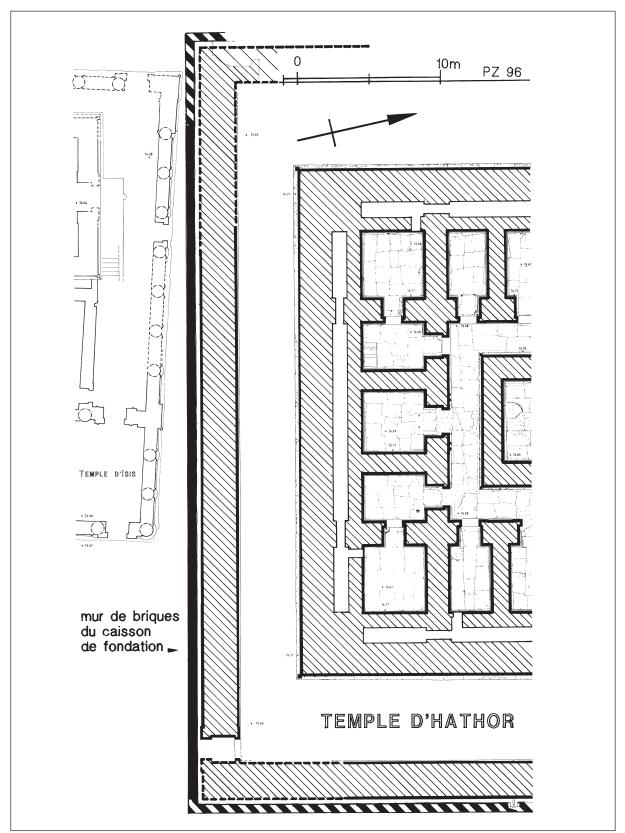
Fig. 1. Plan du côté sud du temple d'Hathor.

À Dendera, la face sud du mur d'enceinte de pierre du sanctuaire d'Hathor, déchaussée, laisse voir un mur de brique crue qui longe exactement les fondations (fig. 1 et 2). Ce mur a été construit avant même d'entreprendre la maçonnerie en grand appareil de grès. Il appartient

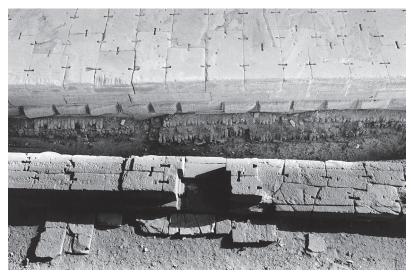
Fig. 2. Dendera, fondation du mur d'enceinte de pierre du temple d'Hathor avec le mur caisson en briques.

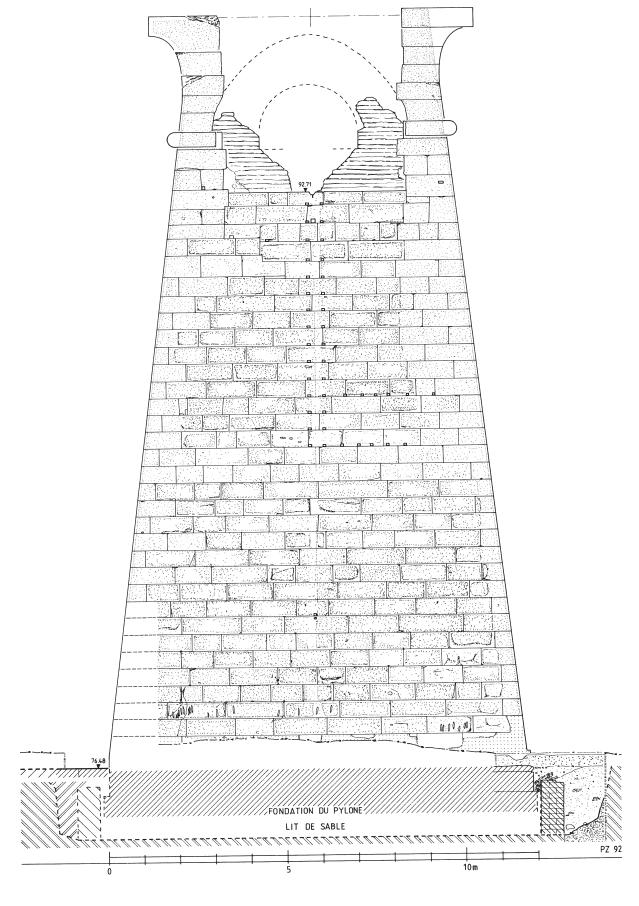
Fig. 4. Temple d'Amon à Karnak: porte d'Évergète, coupe sur les fondations du môle est.

Apparemment développée dès la période saïte ¹⁵, la technique du caisson de briques semble être devenue pratique courante à partir de la XXX^e dynastie tant dans le Delta (à Tanis par exemple où ils sont parfois les seuls vestiges des sanctuaires ¹⁶), qu'en Moyenne et Haute-Égypte où on les a retrouvés lors des fouilles récentes à Tebtynis, au temple de Ptolémée I^{er 17}, et à Éléphantine, au temple de Khnoum de Nectanébo II ¹⁸. Une étude sur la porte d'Évergète au temple d'Amon à Karnak nous a permis de démontrer que ce qui avait été identifié comme un premier pylône de brique ¹⁹ était en réalité le mur d'un grand caisson de briques crues ceinturant la porte et les fondations en grès des môles d'un pylône qui ne fut jamais érigé (fig. 4 et 5) ²⁰.

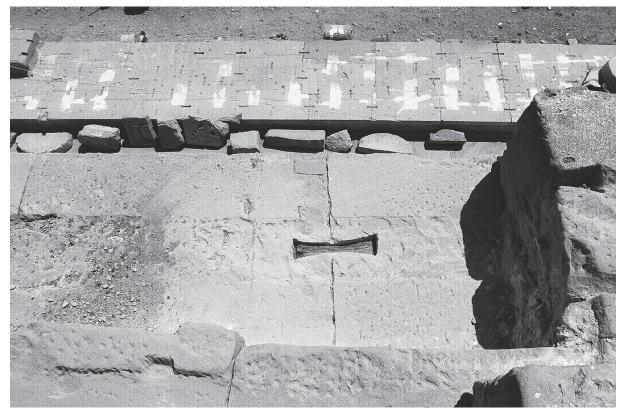
Fig. 6. Dendera, temple d'Hathor, maçonnerie démantelée de la corniche du naos avec un crampon de bois en place.

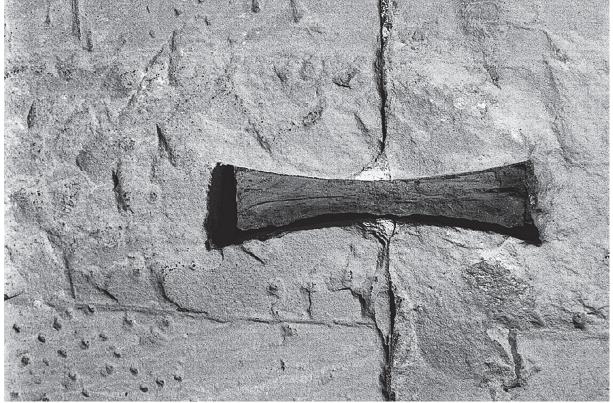
Fig. 7. Dendera, temple d'Hathor, crampon en forme de double queue d'aronde de la corniche démantelée.

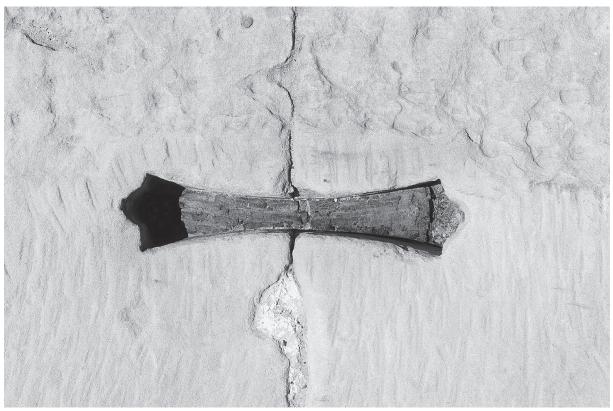
Fig. 8. Dendera, temple d'Hathor, crampon en forme de double queue d'aronde du mur d'enceinte en pierres.

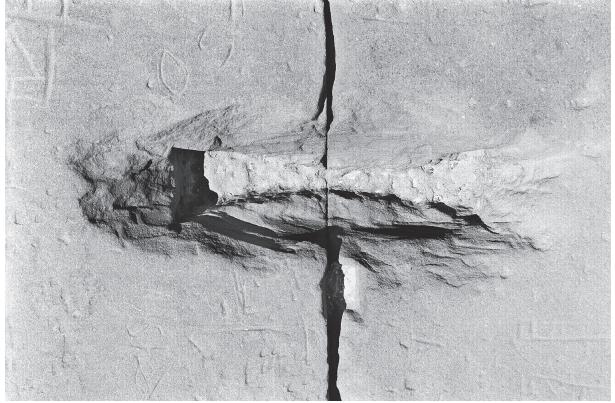
Fig. 9. Dendera, temple d'Hathor, corniche du pronaos, forme de mortaise déstructurée par l'effort de récupération d'un crampon métallique.

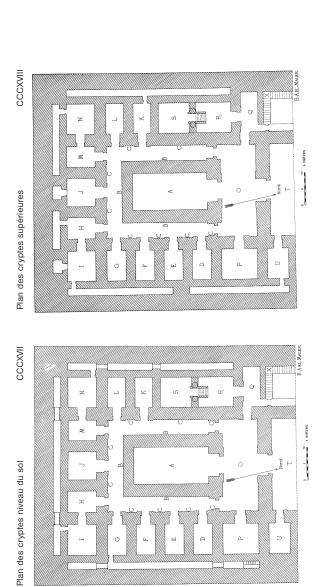
Fig. 10. Dendera, temple d'Hathor, croquis de la disposition des cryptes par niveaux (d'après É. Chassinat, *Le temple de Dendara* V, vol. 2, pl. 316-318, Le Caire, 1947).

L'examen de la maçonnerie ne peut pas ignorer la présence des cryptes dans le mur extérieur du naos du temple d'Hathor (fig. 10 et 11). Le témoignage le plus ancien de ces cryptes dites d'épaisseur a été aménagé au temple d'Horus à Edfou, dont la construction débuta sous Ptolémée III. Ce type d'agencement est également connu aux temples de Kôm Ombo, Tod, Chenhour et el-Qala ³³. Ces espaces présentent tous la particularité de dissimuler avec grand art leur accès, ce qui leur confère un caractère de cachette destinée à des usages théologiques et cultuels, liés à la conservation ou au remisage de matériel liturgique ³⁴.

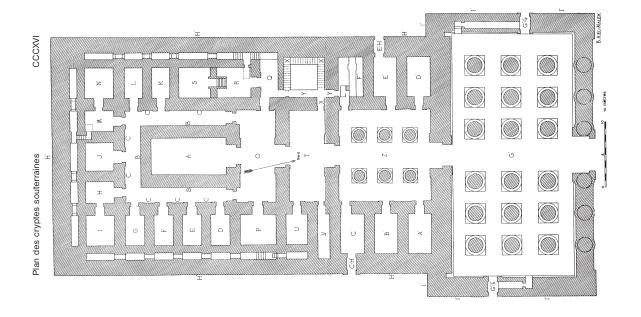
Fig. 11. Croquis de la disposition des cryptes en coupe (d'après É. Chassinat, Le temple de Dendara V, vol. 2, pl. 319-321, Le Caire, 1947).

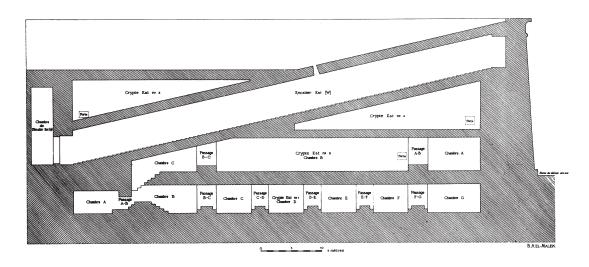
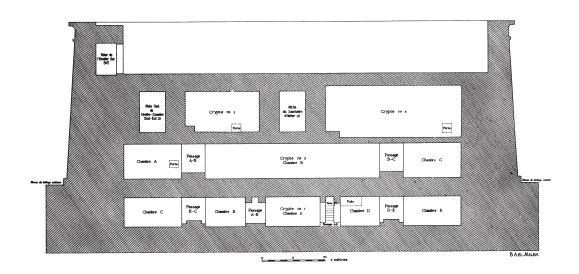
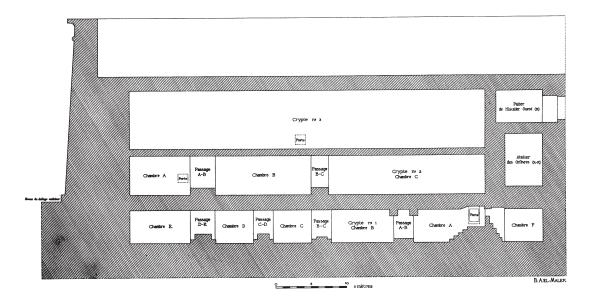
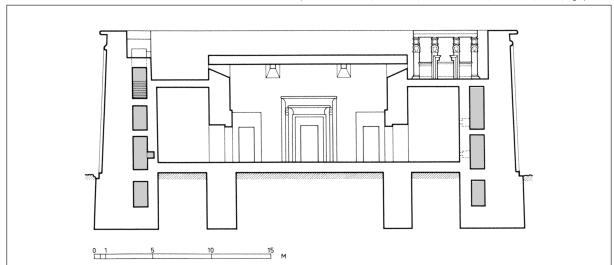
Fig. 12. Coupe schématique en travers du sanctuaire (d'après S. Sauneron, H. Stierlin, *Edfou et Philae*, Lausanne, 1975, fig. p. 57).

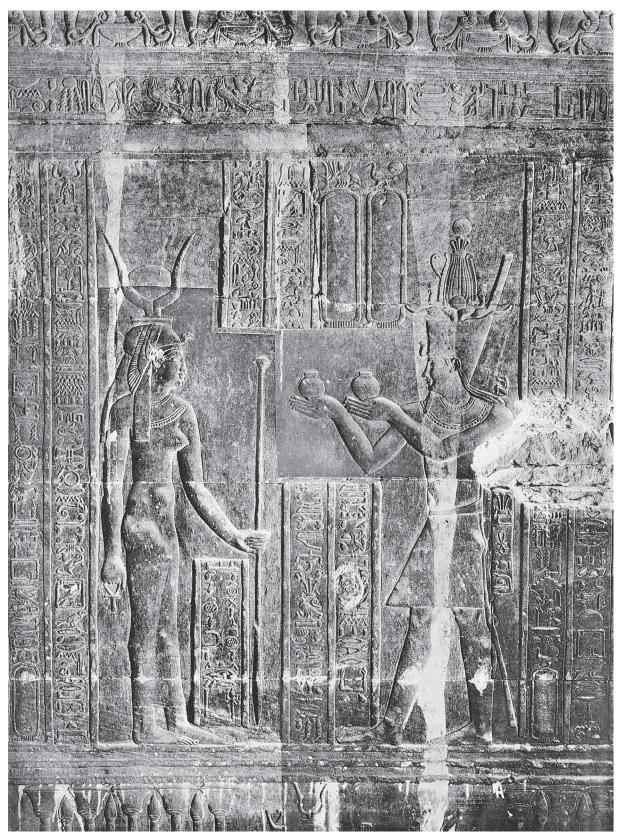
Fig. 13. Dendera, temple d'Hathor, exemple de coulures du mortier de pose des dalles dans la crypte est nº 2 (d'après É. Chassinat, *Le temple de Dendara V/2*, Le Caire, 1947, pl. 387).

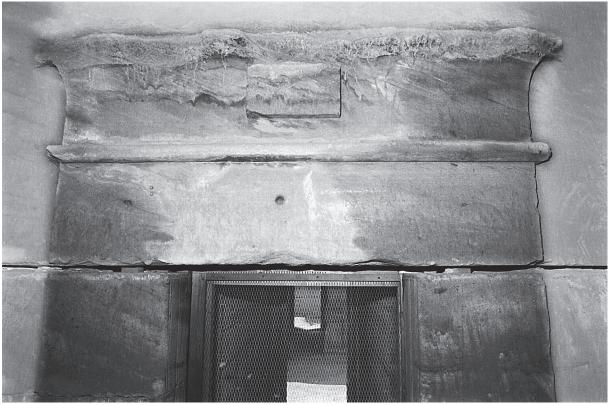
Fig. 14. Dendera, mammisi romain, couloir du portique côté nord, couronnement de l'encadrement de la porte ouvrant vers l'escalier et la salle des offrandes.

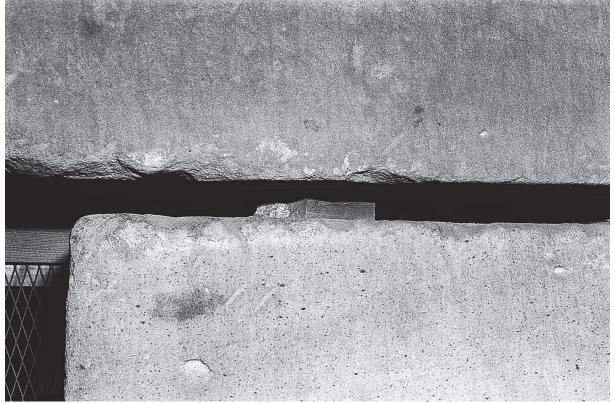
Fig. 15. Détail de la fig. 14, cale de bois entre le linteau et le jambage.

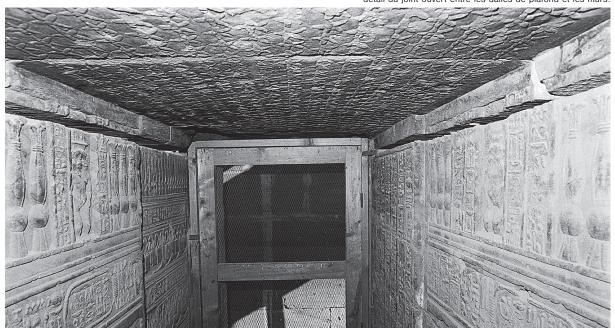
Fig. 16. Dendera, *mammisi* romain, passage entre la salle des offrandes et le couloir au portique nord, détail du joint ouvert entre les dalles de plafond et les murs.

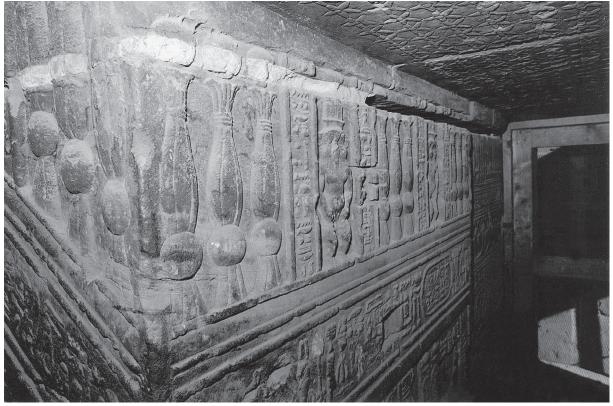
Fig. 17. Détail de la fig. 16 sur le traitement final du joint ouvert masqué par du mortier et décoré.

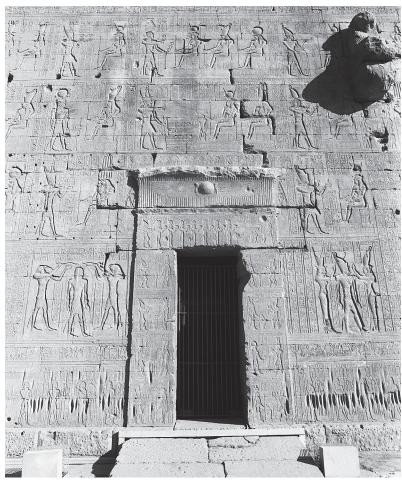
Fig. 19.
Dendera, temple d'Hathor,
porte vers le nilomètre avec fissure
dans la maçonnerie descendant
sur ses linteaux.

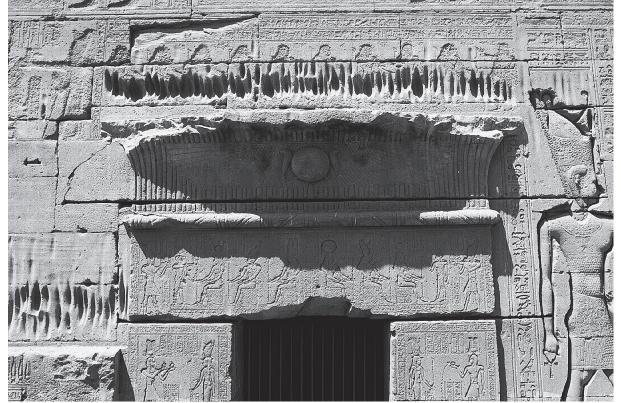
Fig. 21. Dendera, temple d'Hathor, détail des linteaux de la porte latérale est du pronaos.

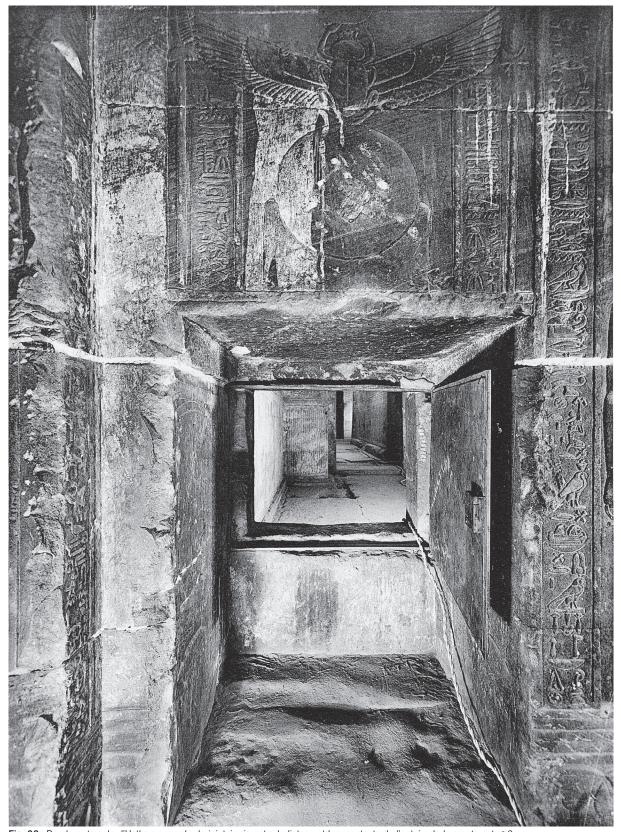
Fig. 22. Dendera, temple d'Hathor, exemple de joint épais entre le linteau et les montants de l'entrée de la crypte est n° 2. (d'après É. Chassinat, *Le temple de Dendara* V/2, Le Caire, 1947, p. 360).

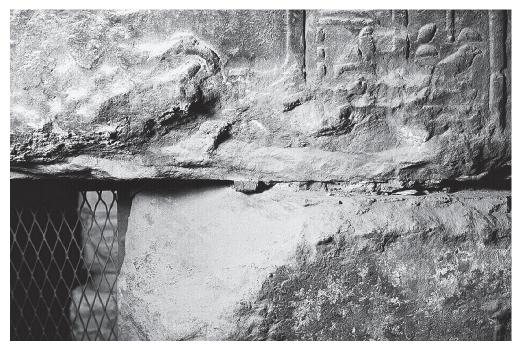
Fig. 23. Dendera, temple d'Hathor, atelier des orfèvres, détail d'une cale de bois dans le joint sous le linteau.

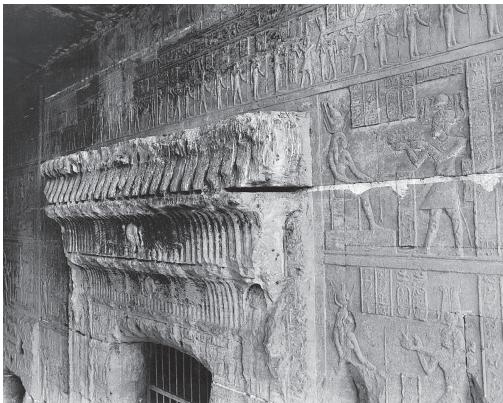
Fig. 24. Dendera, temple d'Isis, détail du joint entre les linteaux au-dessus de l'entrée dans la chapelle principale.

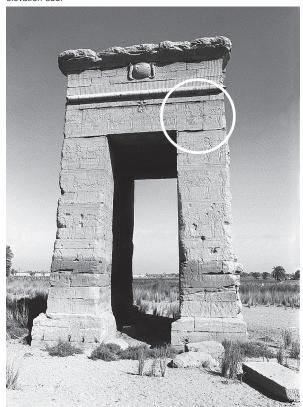
Fig. 29. Temple d'Opet à Karnak, porte dans le soubassement de la façade est avec un joint ouvert entre le linteau et les jambages.

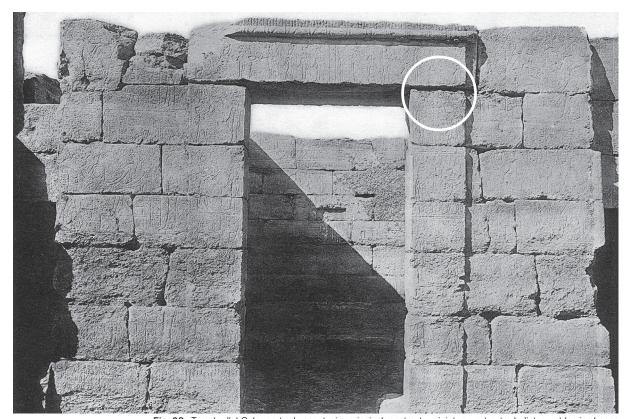
Fig. 28. Temple d'el-Qala, porte du sanctuaire principal montrant un joint. ouvert entre le linteau et les jambages (d'après M.A.J. Reinach, «Le temple d'el-Kala à Koptos», *ASAE* 11, 1911, pl. 4).

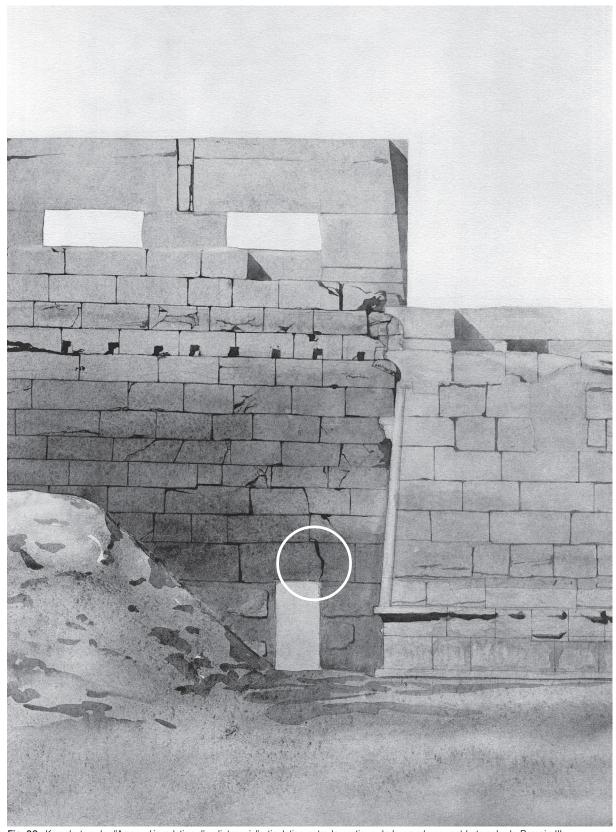
Fig. 30. Karnak, temple d'Amon, dégradation d'un linteau à l'articulation entre le portique de la grande cour et le temple de Ramsès III (d'après H. Chevrier, Le temple de Ramsès III à Karnak, Le Caire, 1933, pl. 5).

La visite des temples de périodes plus anciennes montre que les linteaux des baies ont rarement résisté à ce type de sollicitation et que, lorsqu'ils sont encore en place, ils sont fissurés et tiennent par friction (fig. 30). On imagine facilement les conséquences fâcheuses de telles situations sur le fonctionnement des portes. Ce phénomène n'avait pas échappé aux bâtisseurs plus anciens qui modifièrent la typologie du pylône à môle unique, en deux massifs encadrant la porte, pour soulager les linteaux de l'ouverture du poids de la maçonnerie qui les surmontait dans la forme initiale ⁴⁹.

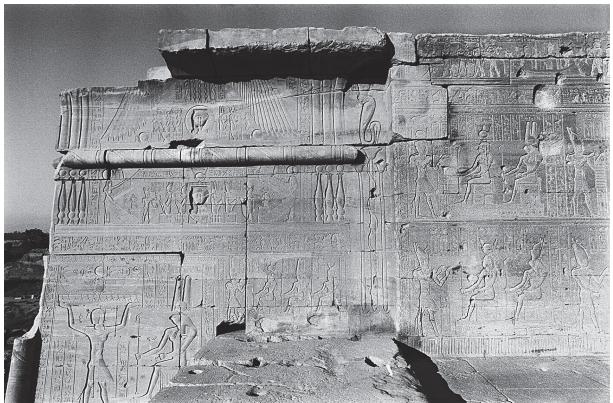
Fig. 33. Couronnement de l'articulation ouest entre les maçonneries du pronaos et du naos.

L'examen minutieux des deux articulations entre le pronaos et le naos du temple montre que cet artifice était superflu du côté est puisque aucun signe d'affaissement n'est à signaler. À l'ouest ce constat semble similaire et l'on ne décèle pas de dégradations dans la maçonnerie. Pourtant en observant bien le relief au niveau du joint entre la maçonnerie sur fondation propre et celle sur la construction initiale, on remarque un glissement, proche du centimètre, de la partie extérieure (fig. 35, 36). La solution inventée par les constructeurs pour résoudre le problème de géotechnique entre deux phases de construction semble avoir bien répondu à la finalité recherchée. L'extension sur fondation nouvelle est descendue suite à un tassement selon les lignes de joints prévues à cet effet. Cela est resté sans conséquences sur l'intégrité structurelle et l'aspect de la construction.

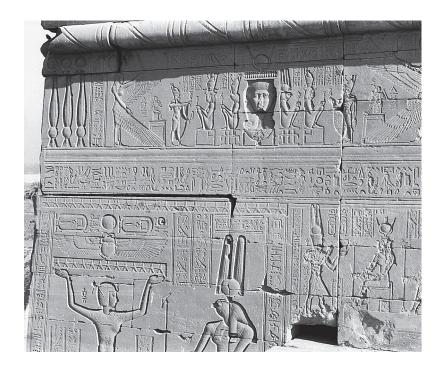
Fig. 34. Vue du joint et du vide au-dessus de la corniche (cliché A. Lecler).

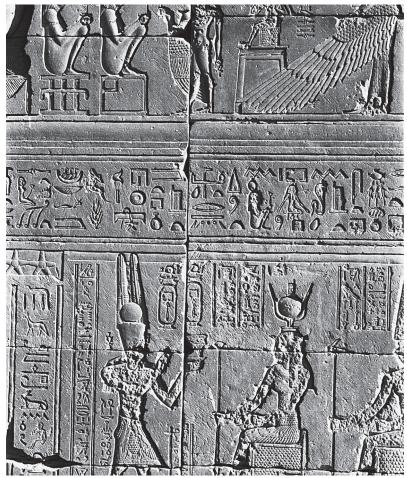
Fig. 35. Conséquences des tassements différentiels : décalage dans la continuité horizontale de l'épigraphie (cliché A. Lecler).

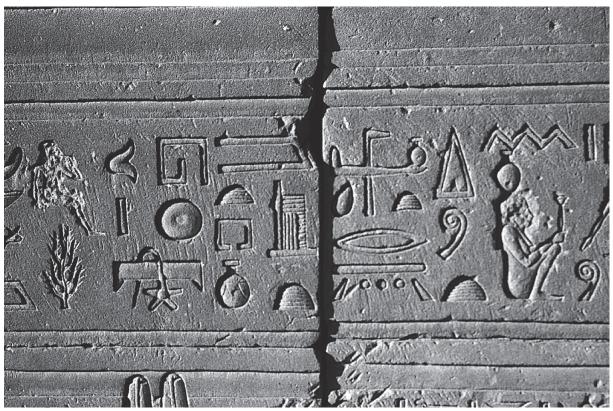
Fig. 36. Détail du décalage horizontal de l'épigraphie.
