# BULLETIN DE L'INSTITUT FRANÇAIS D'ARCHÉOLOGIE ORIENTALE

en ligne en ligne en ligne en ligne en ligne en ligne en ligne en ligne en ligne en ligne en ligne

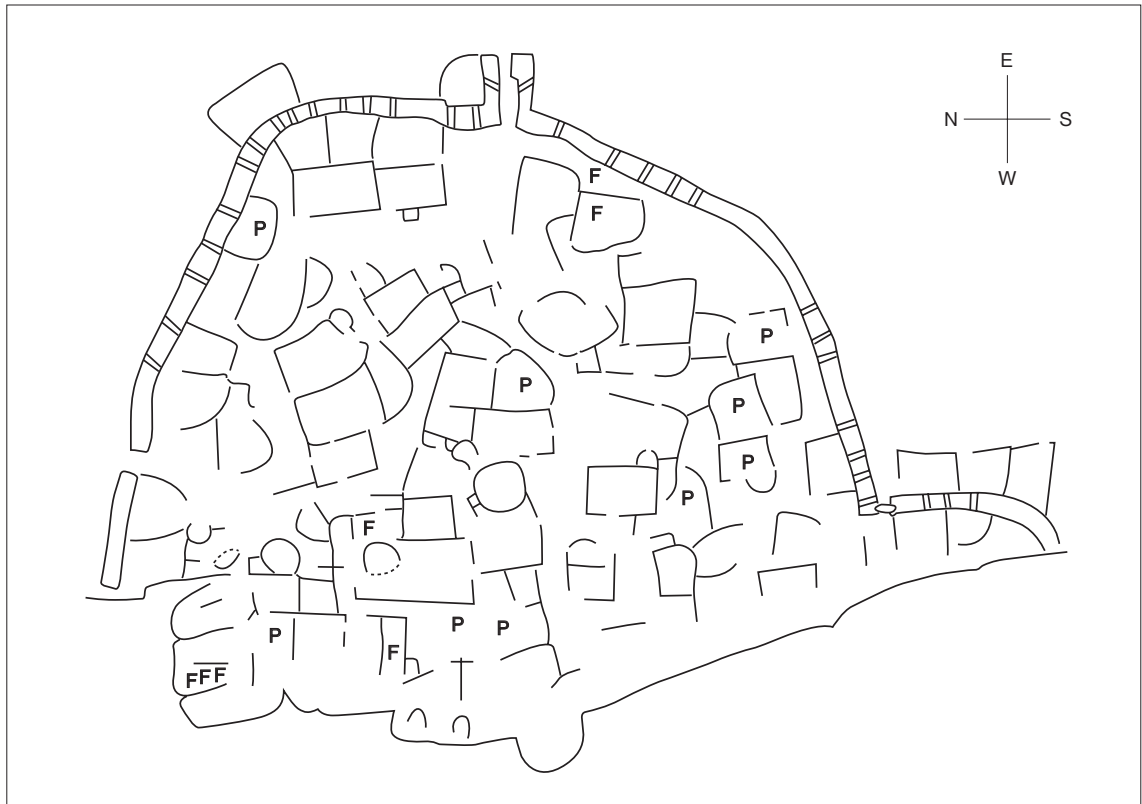
FIG. 8. (P) Les perles et amulettes; (F) les figurines.
