BIFAO 107 (2007), p. 5-41

Sophie Brones, Catherine Duvette

Le fort d'El-Deir, oasis de Kharga. « État des lieux » architectural et archéologique.

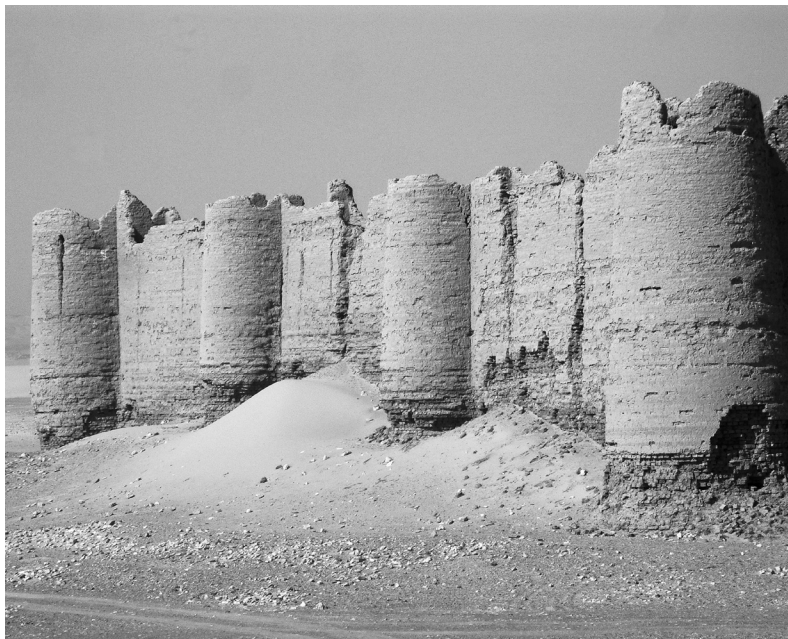
2

2. Mur sud; vue depuis le sud-est.

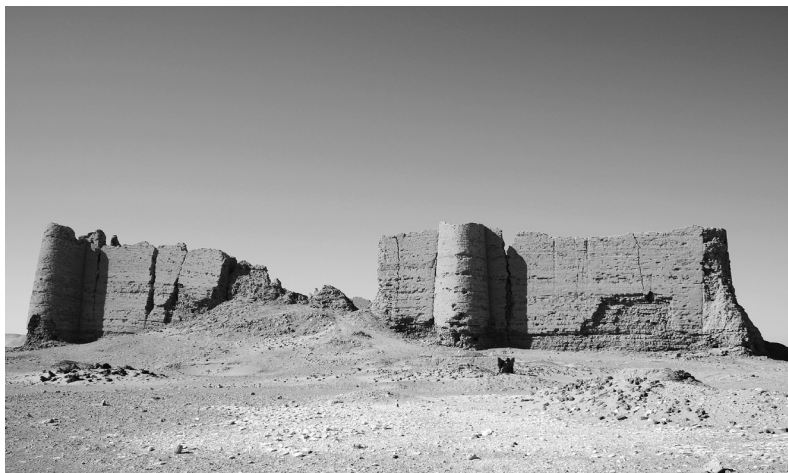
3

3. Mur est; à l'avant-plan, les restes d'un four à chaux,

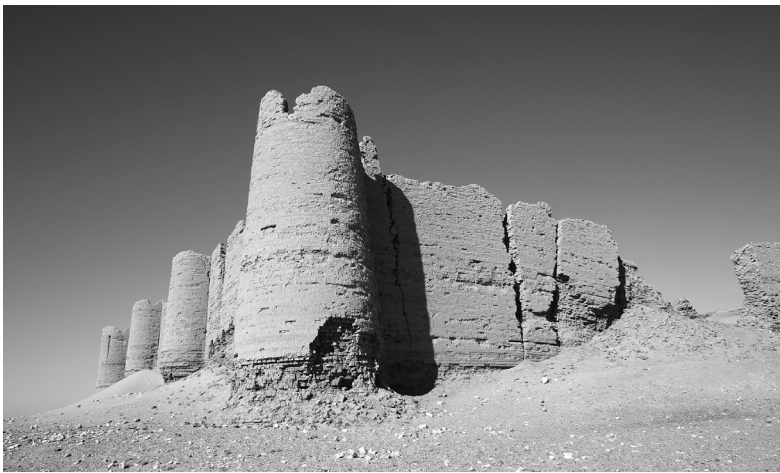
2

2. Angle sud-est de l'enceinte.

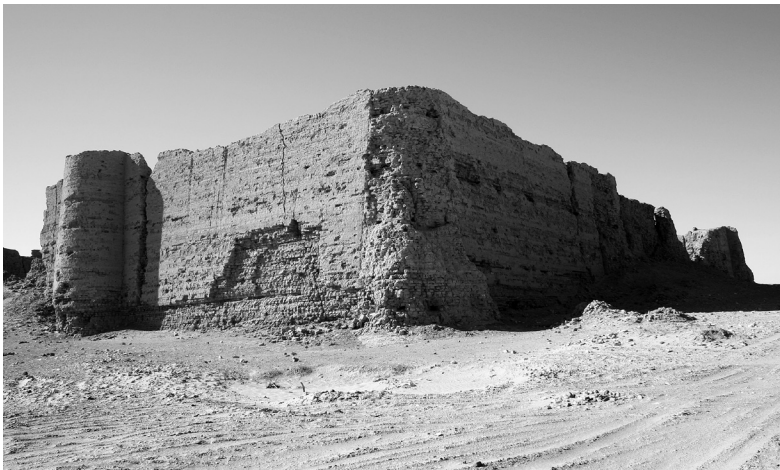
3

3. Angle nord-est de l'enceinte.

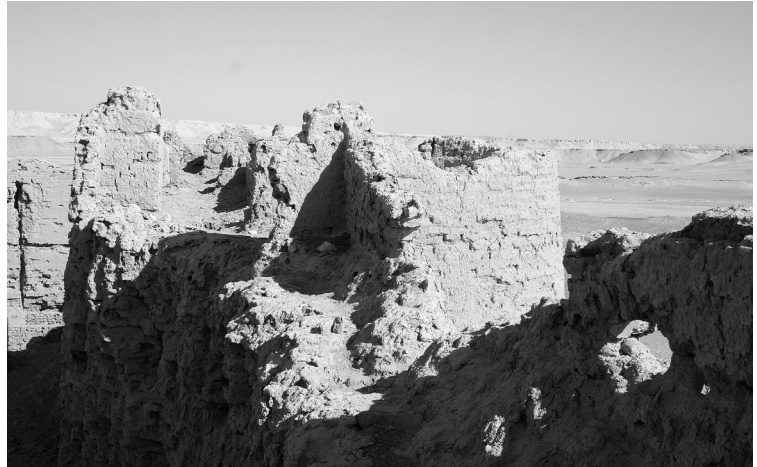
2. Le chemin de ronde du mur sud; vue depuis l'ouest. À l'avant-plan, l'arrachement du massif de courtine dû à l'effondrement de la voûte de l'escalier 4014.

Le chemin de ronde (pl. 9) était bordé le long des courtines par un parapet en apparence plein, ponctuellement conservé sur presque 2 m de hauteur. En revanche, un crénelage dont des vestiges partiels sont repérables essentiellement au sud de l'enceinte peut être restitué au sommet de chacune des tours. Des portes, dont seules subsistent les embrasures, cloisonnent l'espace de ce chemin de ronde, permettant d'isoler les tours<sup>10</sup>. Aucune trace significative n'a pu être notée au faite érodé des murs confirmant ou infirmant la présence d'une couverture sur tout ou partie du dispositif<sup>11</sup>. Six escaliers permettaient d'accéder à ce dernier. Construits dans la moitié intérieure de l'épaisseur des courtines, ils partent tous du centre pour monter

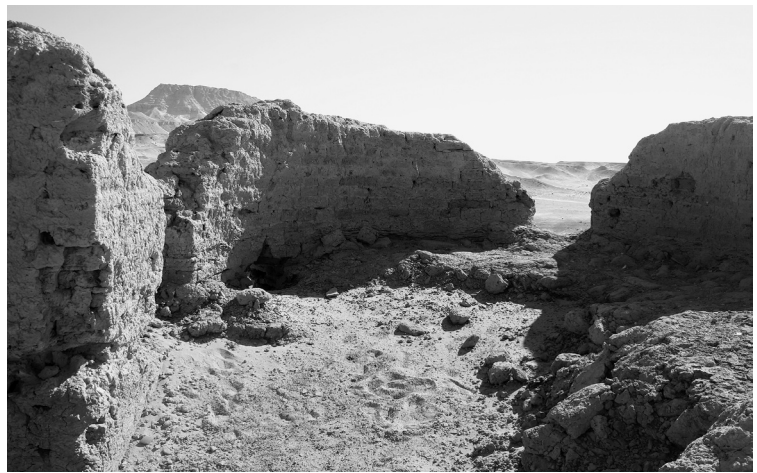
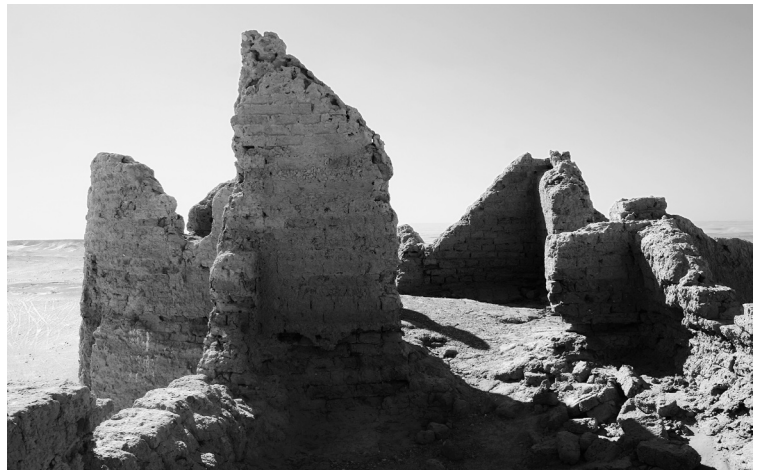
3a-b. Éléments saillants préservés du sommet de la tour d'angle sud-ouest; vue depuis l'est, au débouché de l'escalier 4014.

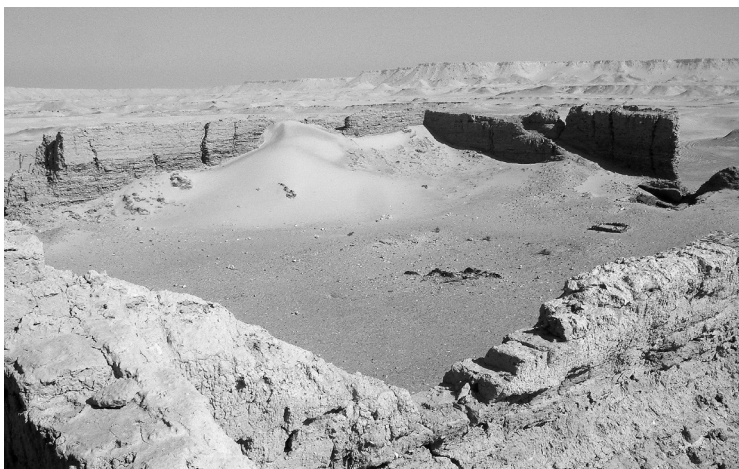
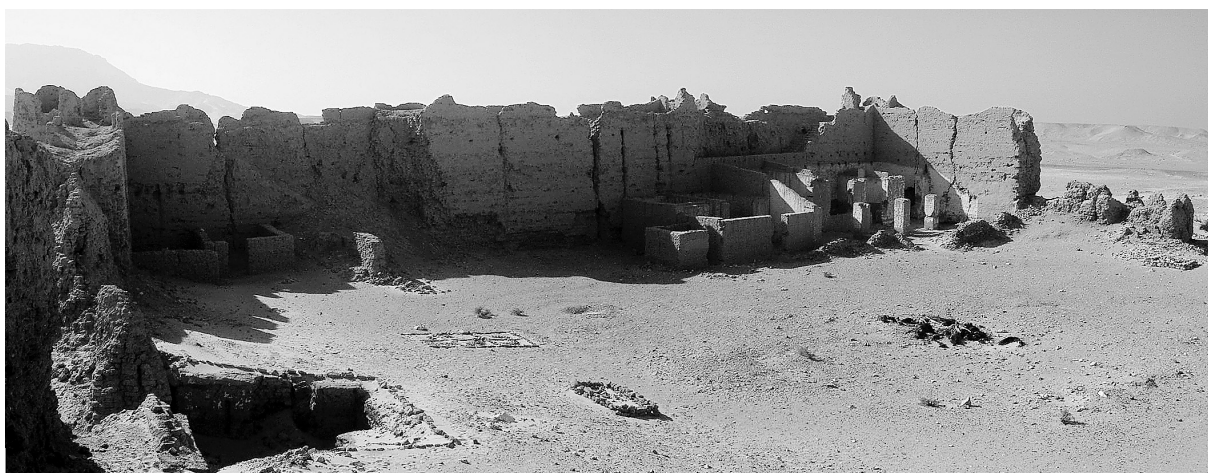
1 a-b. L'intérieur de l'enceinte; vues depuis le sommet des courtines sud-ouest [a] et nord-est [b]. Contre la muraille est, au pied des restes de l'escalier 4016, le sondage B. Au centre, une dépression et des restes végétaux. Contre la muraille sud, des réoccupations tardives. À l'ouest, les bâtiments créés à l'occasion de la réoccupation militaire du site au début du xx<sup>e</sup> siècle.

Hormis les zones de réoccupation déjà citées, clairement identifiables, les traces de murs sont rares à l'intérieur du fort qui offre au regard un espace vide (pl. II.1 et II.2). De même, aucune trace d'accroche ou d'arrachement de structures antiques n'est repérable sur les faces intérieures des élévations en place. Ces traces peuvent cependant avoir disparu ; des pans entiers de courtines et les parois intérieures des escaliers se sont effondrés ou sont ensablés, les surfaces des murs encore en place et visibles sont fortement abrasées. Elles peuvent également toutes se trouver sous le niveau de circulation actuel. L'intérieur du fort a été relativement protégé de la violence de l'érosion éolienne par la hauteur des remparts, tant que ceux-ci ont été debout. Ils n'ont cependant pu empêcher le sable de se déposer ; emprisonné à l'intérieur d'un espace clos, celui-ci s'est mêlé aux structures, puis superposé progressivement à leur ruine. Nous pouvions raisonnablement espérer retrouver des structures bien conservées en élévation.

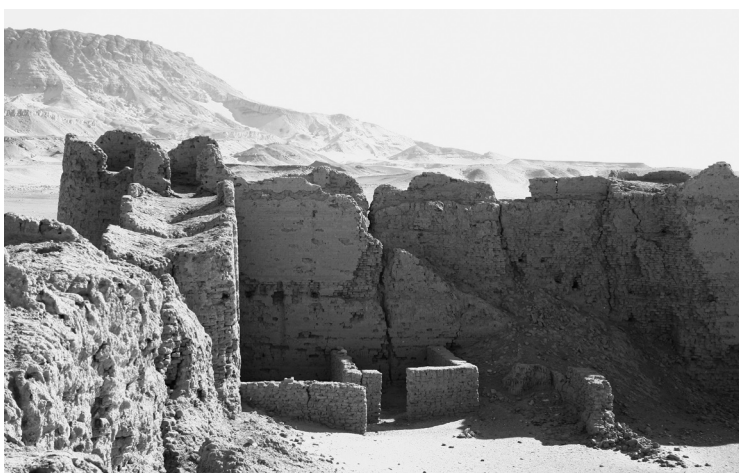
2

2. Aménagements tardifs dans l'angle sud-est de l'intérieur de l'enceinte; au premier plan, les vestiges du chemin de ronde est; à l'arrière plan, les restes de l'escalier 4015 et du chemin de ronde sud; vue depuis le sommet de la courtine nord-est.

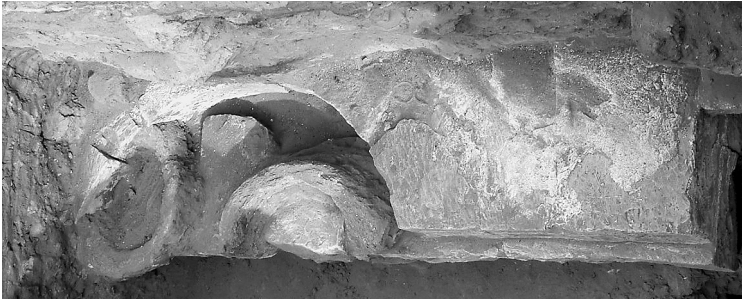
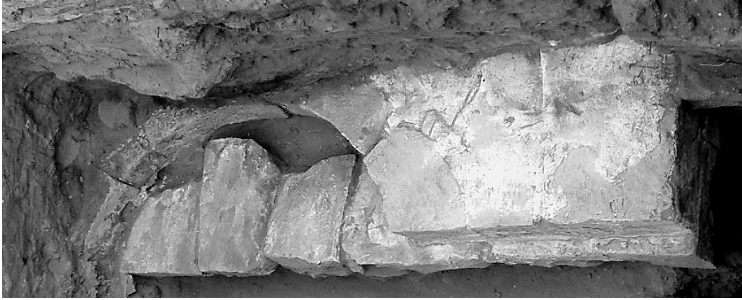
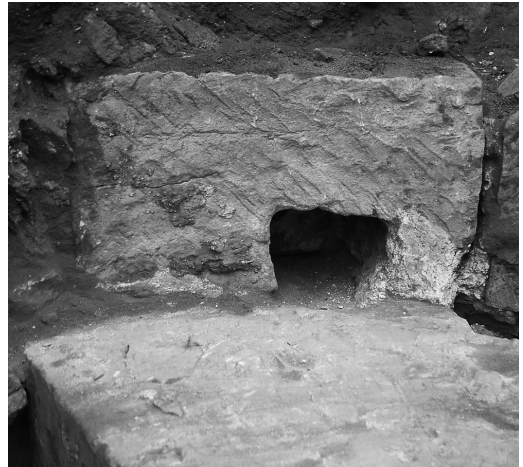
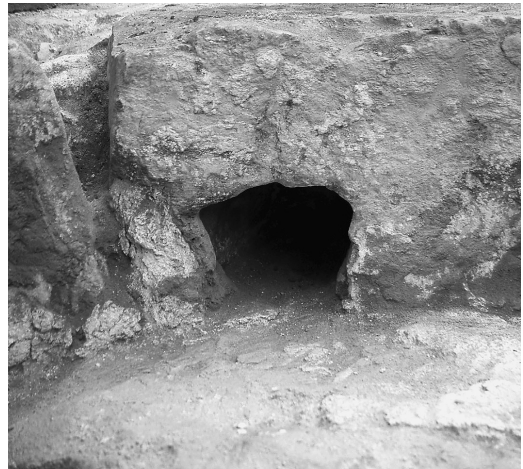
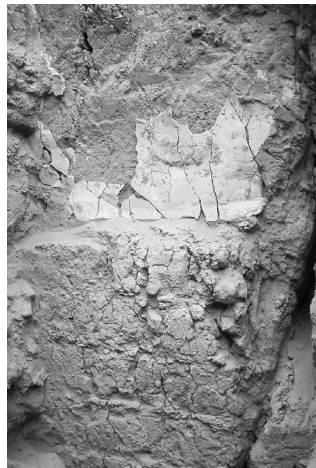
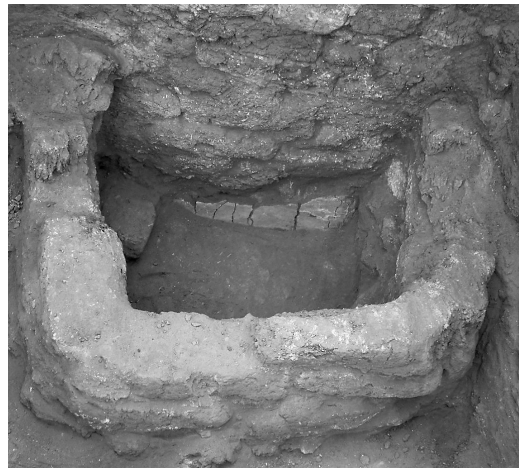
PL. 15. Le sondage B, (détails), [§ 2.2].

L'angle sud-est d'une vaste pièce (301) a été mis au jour. Son extension vers l'ouest reste inconnue. L'arase d'un mur au nord amène à supposer que la pièce pouvait faire 6 m de large. Elle était délimitée à l'est par le massif de la courtine (3002) et au sud par un mur (3003). L'embrasure d'une baie (3022), vraisemblable placard ou niche en pied et à fond plat, large de 1,5 m, s'ouvre dans ce mur; un linteau de bois (3038) est en situation d'effondrement dans la stratification laissée en place dans l'embrasure de cette baie (pl. 14.2). Diverses arases de murs de moindre épaisseur apparaissent en dévers au-delà du mur 3003. Des plaques d'enduit blanc lissé, fines (3016) sur les parties hautes des murs, très épaisses (3015) à leurs bases, couvrent les parois est et sud et suggèrent un espace intérieur, couvert et soigné, marquant la volonté d'un certain appareil (pl. 14.2, 15.3a et b).

Une niche concave au sol (3033) cadrée par un chambranle a été aménagée devant et contre la courtine est (pl. 14.1, 14.3 et 4, 15.1a et b). Elle forme une baie de 1,66 m, profonde de 0,6 m. Cet aménagement en pierre de taille n'a été mis au jour que sur 2,77 m et se poursuit au-delà de notre berme nord. Il prend naissance à 1,1 m du mur sud de la pièce. Si l'arase du mur repérée au-delà de notre sondage délimite bien la pièce au nord, il occupe une position centrale contre la courtine est. La salle n'est en revanche qu'approximativement axée sur la porte du fort: elle est décalée de 3 m vers le nord. Bien que nous ne l'ayons que partiellement dégagée, nous supposons cette structure symétrique. Aucun bloc de l'élévation n'a été retrouvé. Tout indique un démontage plutôt qu'une ruine.

a. Au niveau du point de rencontre entre soubassement et élévation;

b. Préservé au fond de la structure 3011.
