Le fort d'El-Deir, oasis de Kharga. « État des lieux » architectural et archéologique.

## Le fort d'El-Deir, oasis de Kharga « État des lieux » architectural et archéologique

SOPHIE BRONES, CATHERINE DUVETTE

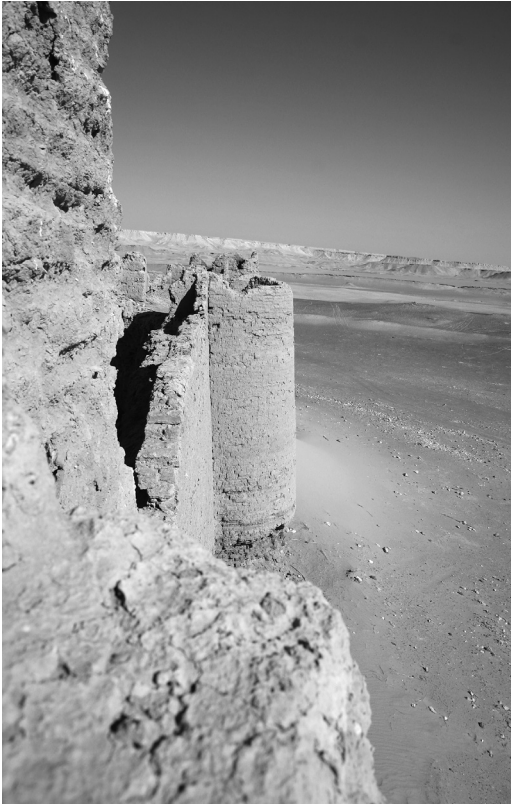
**PL. 9.** Le chemin de ronde [§ 1].

Le chemin de ronde (pl. 9) était bordé le long des courtines par un parapet en apparence plein, ponctuellement conservé sur presque 2 m de hauteur. En revanche, un crénelage dont des vestiges partiels sont repérables essentiellement au sud de l'enceinte peut être restitué au sommet de chacune des tours. Des portes, dont seules subsistent les embrasures, cloisonnent l'espace de ce chemin de ronde, permettant d'isoler les tours<sup>10</sup>. Aucune trace significative n'a pu être notée au faite érodé des murs confirmant ou infirmant la présence d'une couverture sur tout ou partie du dispositif<sup>11</sup>. Six escaliers permettaient d'accéder à ce dernier. Construits dans la moitié intérieure de l'épaisseur des courtines, ils partent tous du centre pour monter

2. Le chemin de ronde du mur sud; vue depuis l'ouest. À l'avant-plan, l'arrachement du massif de courtine dû à l'effondrement de la voûte de l'escalier 4014.

3a-b. Éléments saillants préservés du sommet de la tour d'angle sud-ouest; vue depuis l'est, au débouché de l'escalier 4014.

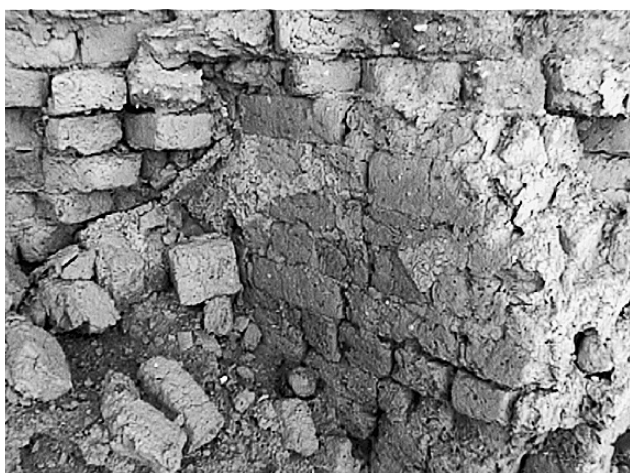
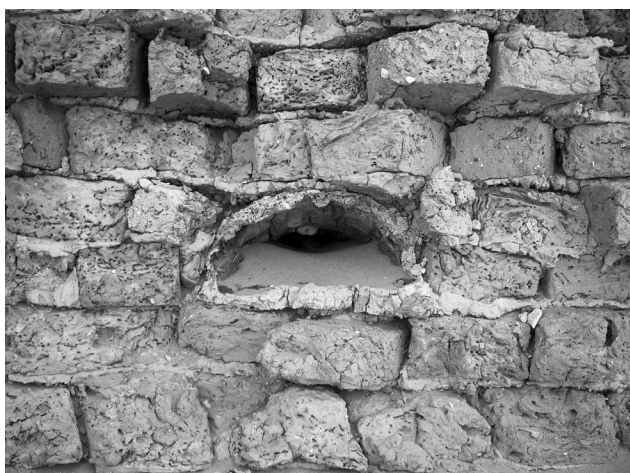
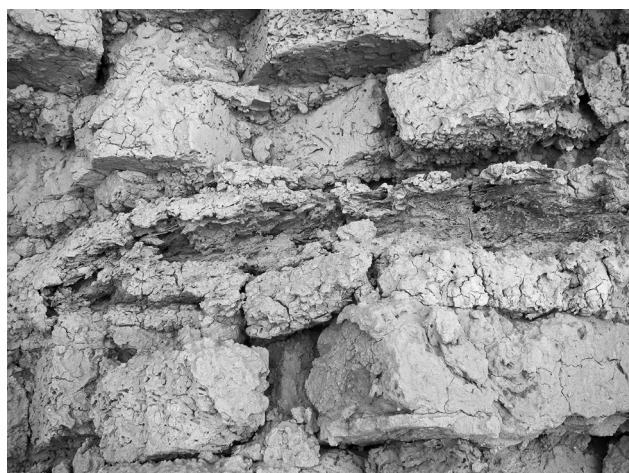
PL. 10. Détails: fondations, voûtes, ossature [§ 1].

Hormis la présence des escaliers permettant l'accès aux sommets des courtines, l'enceinte est massive, sans espaces aménagés dans son épaisseur. Un chaînage en bois, ceinturant les murs dans deux directions observables, est pris dans la maçonnerie des courtines (pl. 10.3a et b). Des pièces de bois horizontales perpendiculaires aux courtines sont déposées à intervalles réguliers à un même niveau. Une assise plus bas, des poutres parallèles aux courtines ceinturent le massif. Les têtes des poutres perpendiculaires et le flanc des poutres parallèles n'étaient pas apparents en façade. Le parement de briques crues disposées en carreaux/boutisses les masquait. Si nous pouvons mesurer la section des pièces, nous ne pouvons affirmer qu'elles soient traversantes. Nous n'avons qu'une image partielle du dispositif, des vues en coupe ponctuelles ; il n'apparaît que lorsque les parois ont été abrasées en profondeur sur une épaisseur constante ; or aucun segment continu ne l'a été sur une assez grande surface. Un chaînage rayonnant renforce les tours dans la continuité de l'ossature des courtines. Les pièces de bois, desséchées, sont encore parfois en place tandis que leurs négatifs parcourent les murs lorsque le bois a disparu. Les poutres sont noyées dans l'épais mortier de terre qui jointait également les briques. Elles sont « brutes », apparemment non débarrassées de leur écorce. À ce maillage global, qui joue également le rôle d'assises de réglage de l'horizontalité sur l'ensemble de la construction, s'adjoignent des armatures localisées disposées dans les zones les plus fragiles des murs. La voûte de l'escalier 4015 est ainsi associée à une armature de bois distincte du chaînage du massif de l'enceinte. De même, différents détails et aménagements en bois sont visibles de part et d'autre de la rampe de l'escalier 4016.

a. Pièce maîtresse perpendiculaire aux massifs de courtine;

b. Pièce maîtresse parallèle aux massifs de courtine.

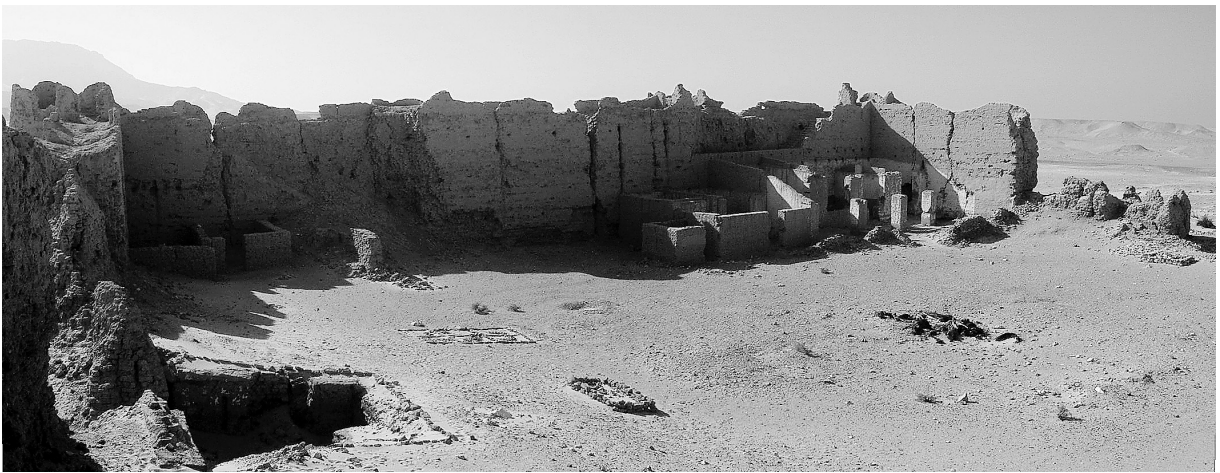
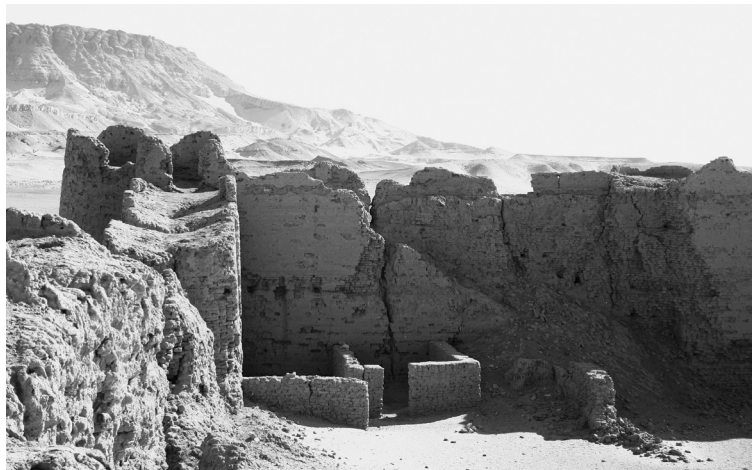
**PL. II.** Intérieur de l'enceinte [§ 1].

Hormis les zones de réoccupation déjà citées, clairement identifiables, les traces de murs sont rares à l'intérieur du fort qui offre au regard un espace vide (pl. II.1 et II.2). De même, aucune trace d'accroche ou d'arrachement de structures antiques n'est repérable sur les faces intérieures des élévations en place. Ces traces peuvent cependant avoir disparu ; des pans entiers de courtines et les parois intérieures des escaliers se sont effondrés ou sont ensablés, les surfaces des murs encore en place et visibles sont fortement abrasées. Elles peuvent également toutes se trouver sous le niveau de circulation actuel. L'intérieur du fort a été relativement protégé de la violence de l'érosion éolienne par la hauteur des remparts, tant que ceux-ci ont été debout. Ils n'ont cependant pu empêcher le sable de se déposer ; emprisonné à l'intérieur d'un espace clos, celui-ci s'est mêlé aux structures, puis superposé progressivement à leur ruine. Nous pouvions raisonnablement espérer retrouver des structures bien conservées en élévation.

1 a-b. L'intérieur de l'enceinte; vues depuis le sommet des courtines sud-ouest [a] et nord-est [b]. Contre la muraille est, au pied des restes de l'escalier 4016, le sondage B. Au centre, une dépression et des restes végétaux. Contre la muraille sud, des réoccupations tardives. À l'ouest, les bâtiments créés à l'occasion de la réoccupation militaire du site au début du xx<sup>e</sup> siècle.

2. Aménagements tardifs dans l'angle sud-est de l'intérieur de l'enceinte; au premier plan, les vestiges du chemin de ronde est; à l'arrière plan, les restes de l'escalier 4015 et du chemin de ronde sud; vue depuis le sommet de la courtine nord-est.
