Le fort d'El-Deir, oasis de Kharga. « État des lieux » architectural et archéologique.

Le fort d'El-Deir, oasis de Kharga « État des lieux » architectural et archéologique

SOPHIE BRONES, CATHERINE DUVETTE

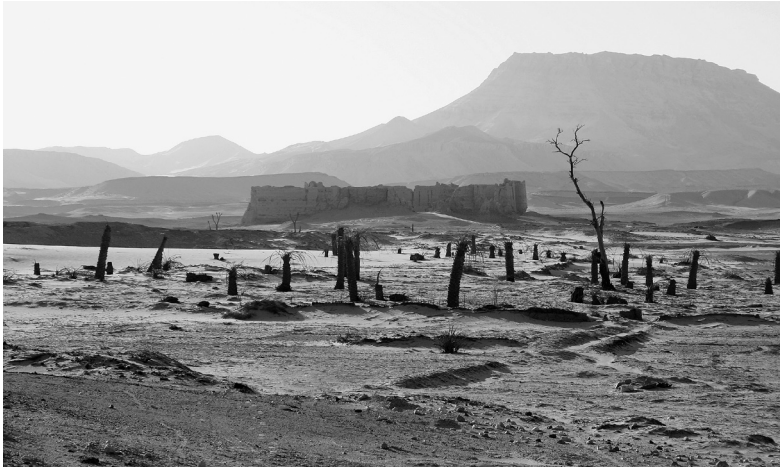
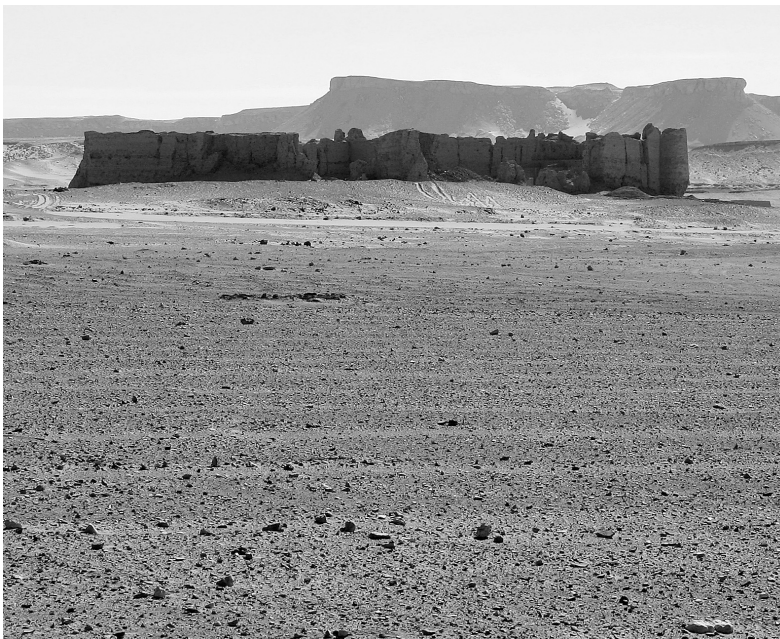
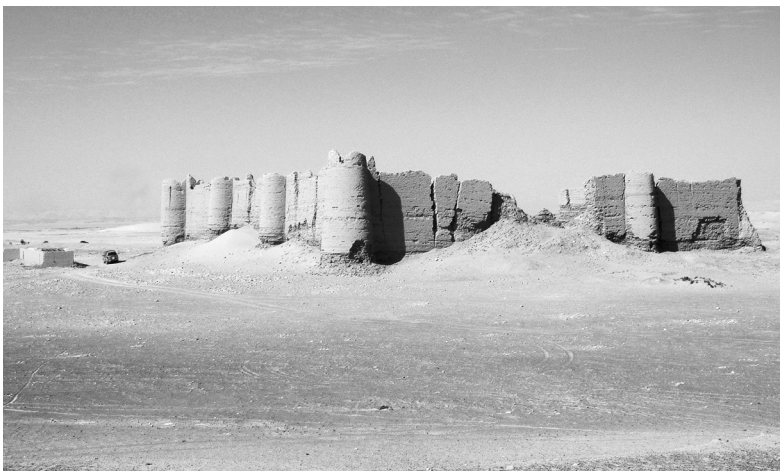
PL. 2. Vues générales du bâtiment dans son environnement [§ 1].

1. Vue depuis le nord; au premier plan, les vestiges d'une palmeraie.

2. Vue depuis le nord-ouest; au premier plan, les parcelles de champs fossiles.

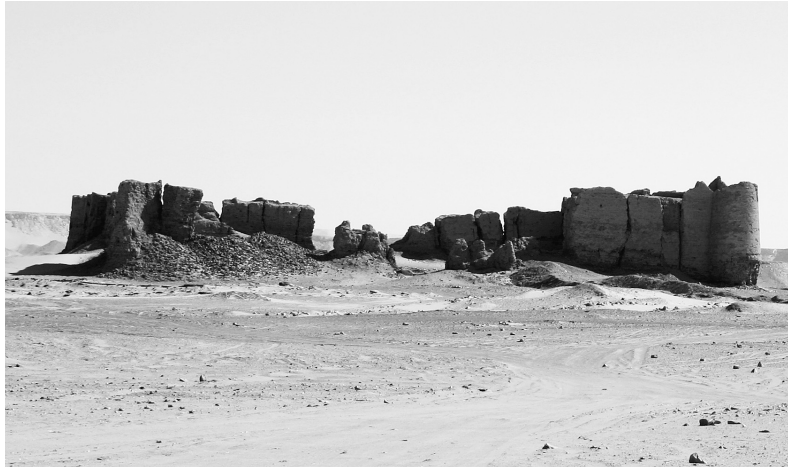
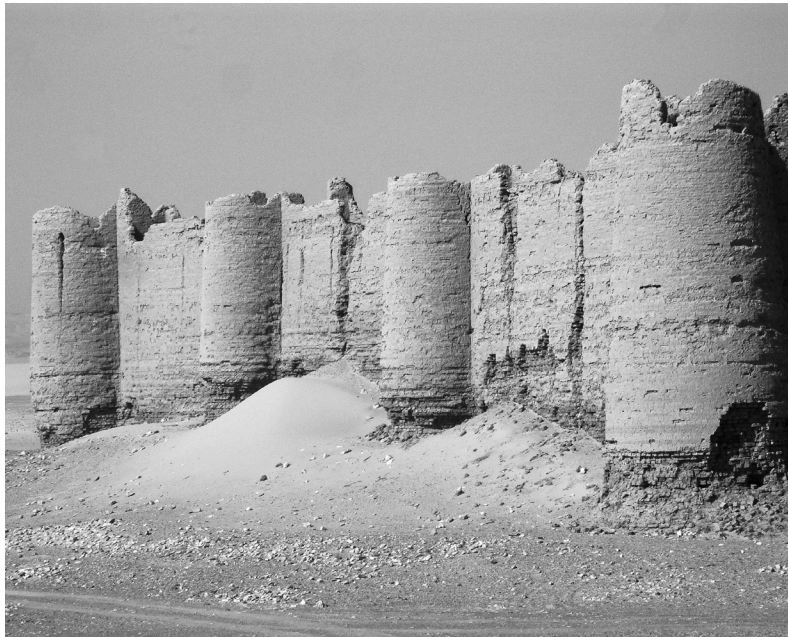
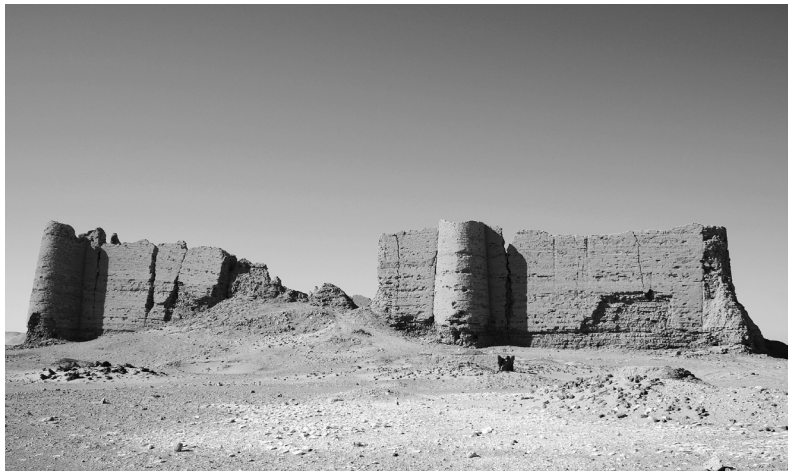
PL. 7. Vues générales des élévations [§ 1].

3. Mur est; à l'avant-plan, les restes d'un four à chaux,

d'un four à briques et d'un massif végétal suggérant la présence d'un puits.

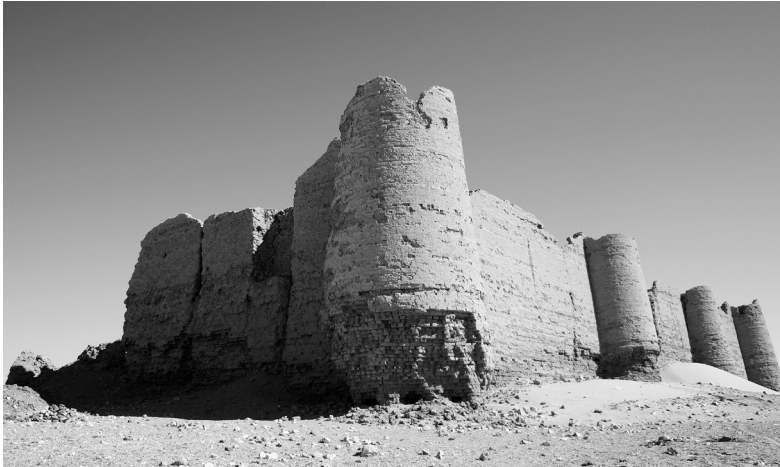
PL. 8. Vues générales des élévations [§ 1].

2. Angle sud-est de l'enceinte.

3. Angle nord-est de l'enceinte.

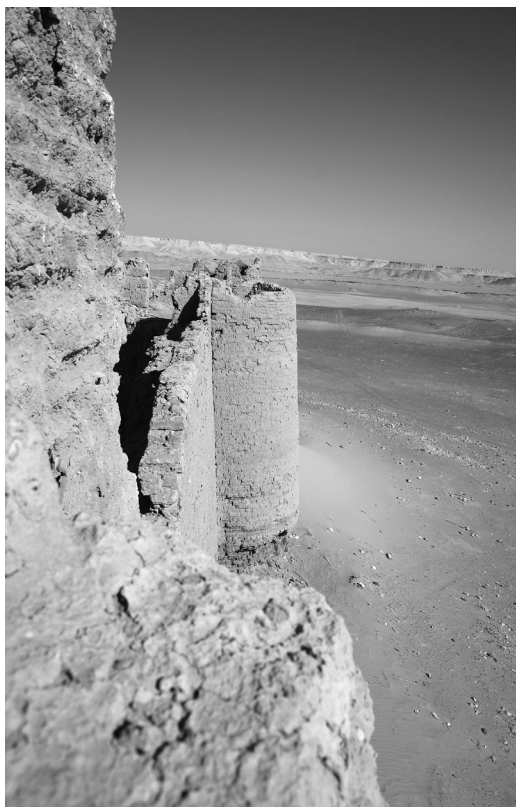
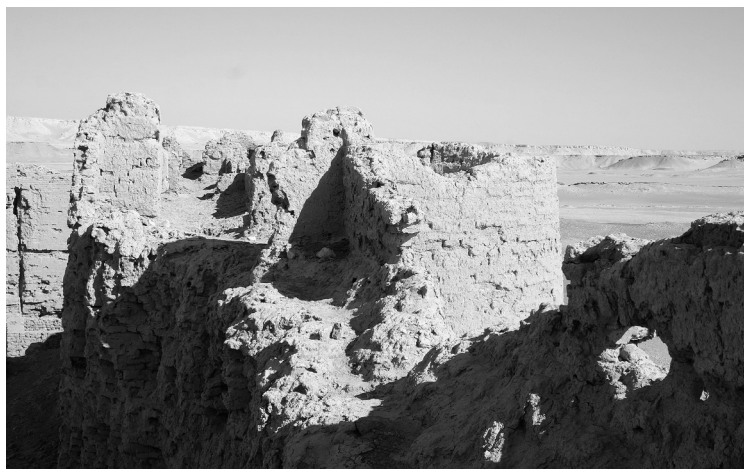
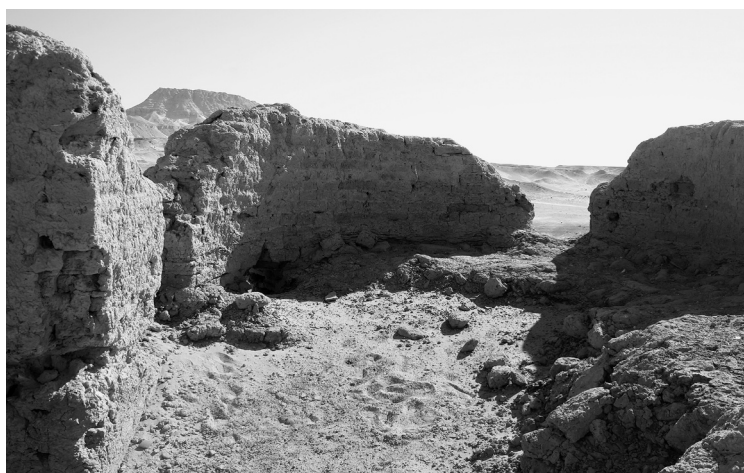
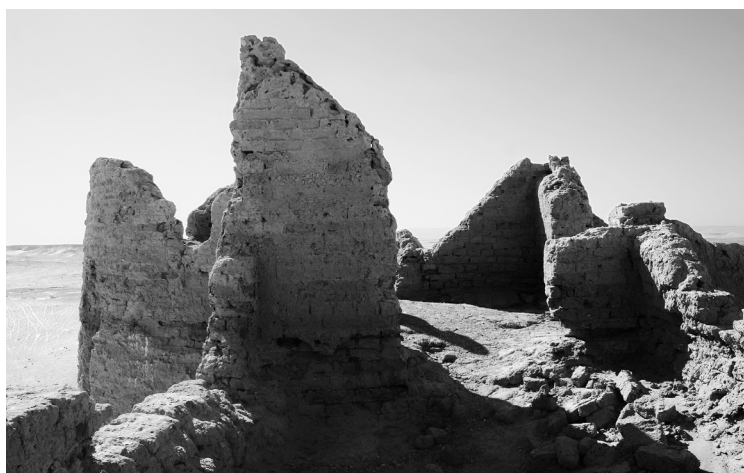
PL. 9. Le chemin de ronde [§ 1].

2. Le chemin de ronde du mur sud; vue depuis l'ouest. À l'avant-plan, l'arrachement du massif de courtine dû à l'effondrement de la voûte de l'escalier 4014.

3a-b. Éléments saillants préservés du sommet de la tour d'angle sud-ouest; vue depuis l'est, au débouché de l'escalier 4014.

Le chemin de ronde (pl. 9) était bordé le long des courtines par un parapet en apparence plein, ponctuellement conservé sur presque 2 m de hauteur. En revanche, un crénelage dont des vestiges partiels sont repérables essentiellement au sud de l'enceinte peut être restitué au sommet de chacune des tours. Des portes, dont seules subsistent les embrasures, cloisonnent l'espace de ce chemin de ronde, permettant d'isoler les tours¹⁰. Aucune trace significative n'a pu être notée au faite érodé des murs confirmant ou infirmant la présence d'une couverture sur tout ou partie du dispositif¹¹. Six escaliers permettaient d'accéder à ce dernier. Construits dans la moitié intérieure de l'épaisseur des courtines, ils partent tous du centre pour monter

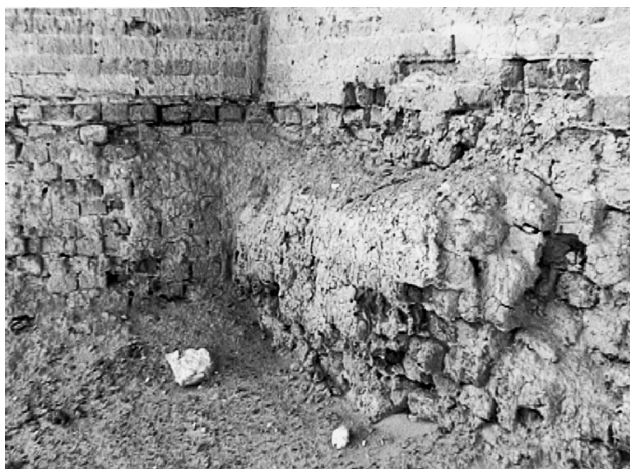
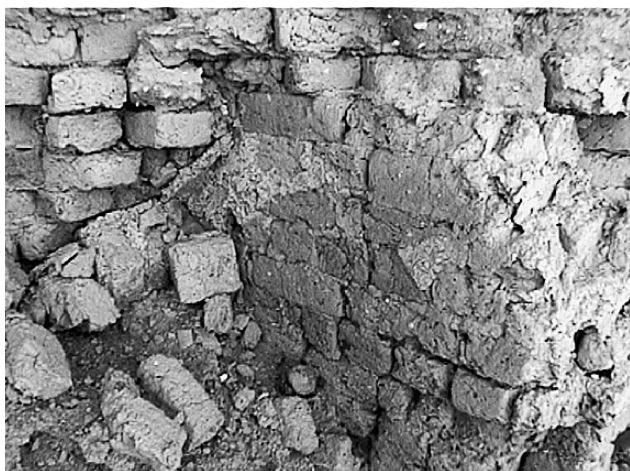
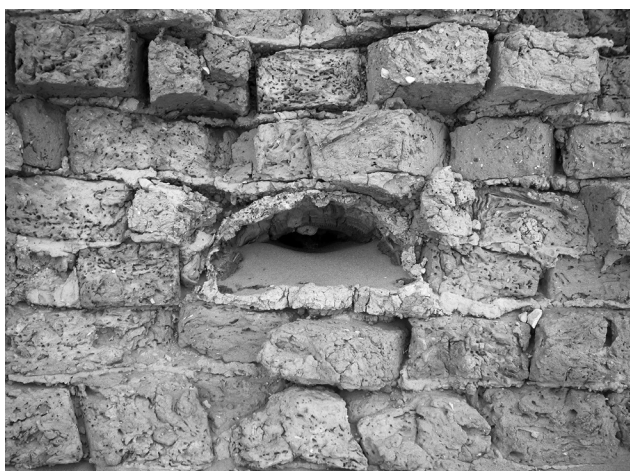
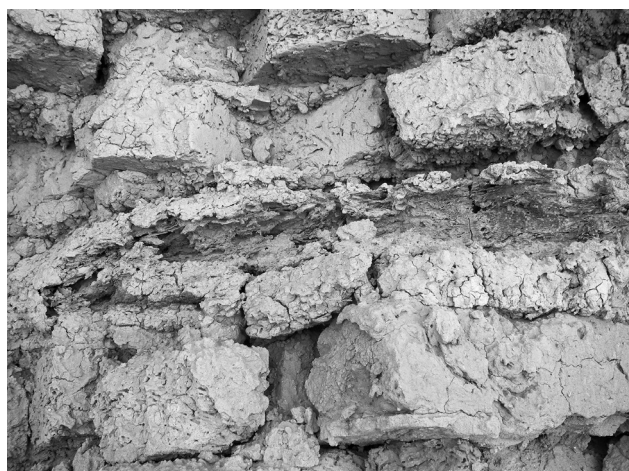
PL. 10. Détails: fondations, voûtes, ossature [§ 1].

a. Pièce maîtresse perpendiculaire aux massifs de courtine;

b. Pièce maîtresse parallèle aux massifs de courtine.

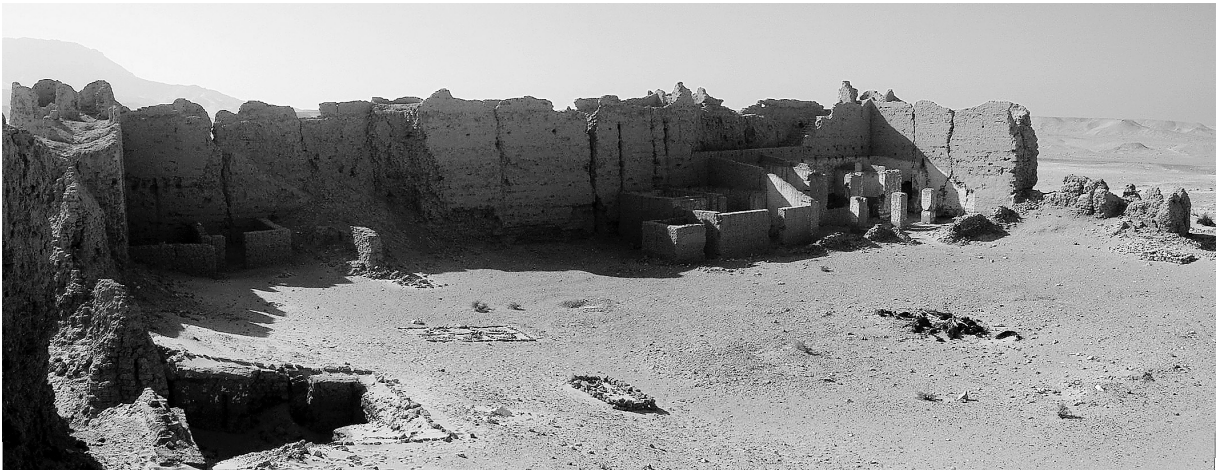
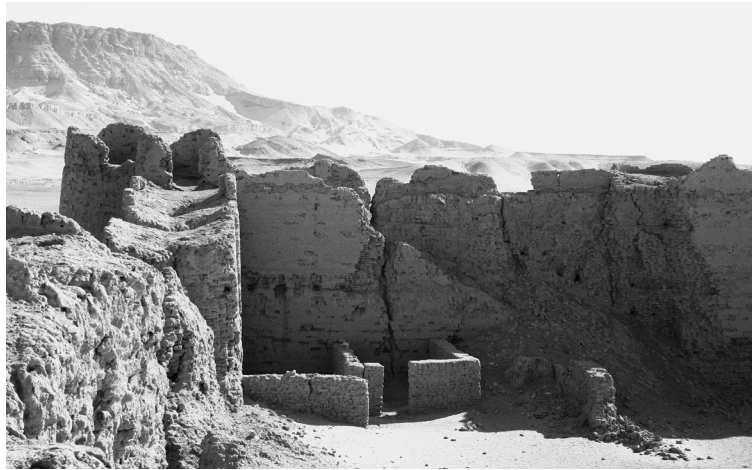
PL. II. Intérieur de l'enceinte [§ 1].

1 a-b. L'intérieur de l'enceinte; vues depuis le sommet des courtines sud-ouest [a] et nord-est [b]. Contre la muraille est, au pied des restes de l'escalier 4016, le sondage B. Au centre, une dépression et des restes végétaux. Contre la muraille sud, des réoccupations tardives. À l'ouest, les bâtiments créés à l'occasion de la réoccupation militaire du site au début du xx^e siècle.

2. Aménagements tardifs dans l'angle sud-est de l'intérieur de l'enceinte; au premier plan, les vestiges du chemin de ronde est; à l'arrière plan, les restes de l'escalier 4015 et du chemin de ronde sud; vue depuis le sommet de la courtine nord-est.

Hormis les zones de réoccupation déjà citées, clairement identifiables, les traces de murs sont rares à l'intérieur du fort qui offre au regard un espace vide (pl. II.1 et II.2). De même, aucune trace d'accroche ou d'arrachement de structures antiques n'est repérable sur les faces intérieures des élévations en place. Ces traces peuvent cependant avoir disparu ; des pans entiers de courtines et les parois intérieures des escaliers se sont effondrés ou sont ensablés, les surfaces des murs encore en place et visibles sont fortement abrasées. Elles peuvent également toutes se trouver sous le niveau de circulation actuel. L'intérieur du fort a été relativement protégé de la violence de l'érosion éolienne par la hauteur des remparts, tant que ceux-ci ont été debout. Ils n'ont cependant pu empêcher le sable de se déposer ; emprisonné à l'intérieur d'un espace clos, celui-ci s'est mêlé aux structures, puis superposé progressivement à leur ruine. Nous pouvions raisonnablement espérer retrouver des structures bien conservées en élévation.
