Le fort d'El-Deir, oasis de Kharga. « État des lieux » architectural et archéologique.

Le fort d'El-Deir, oasis de Kharga « État des lieux » architectural et archéologique

SOPHIE BRONES, CATHERINE DUVETTE

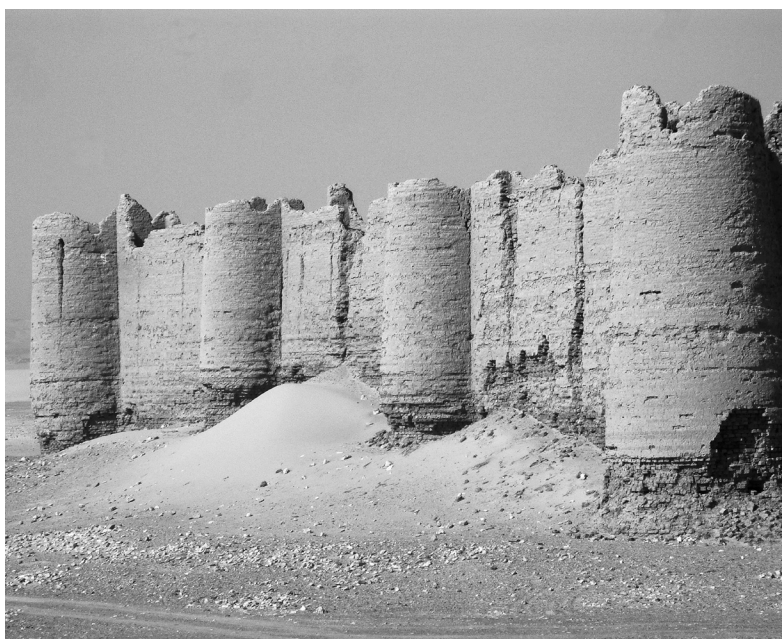
2

2. Mur sud; vue depuis le sud-est.

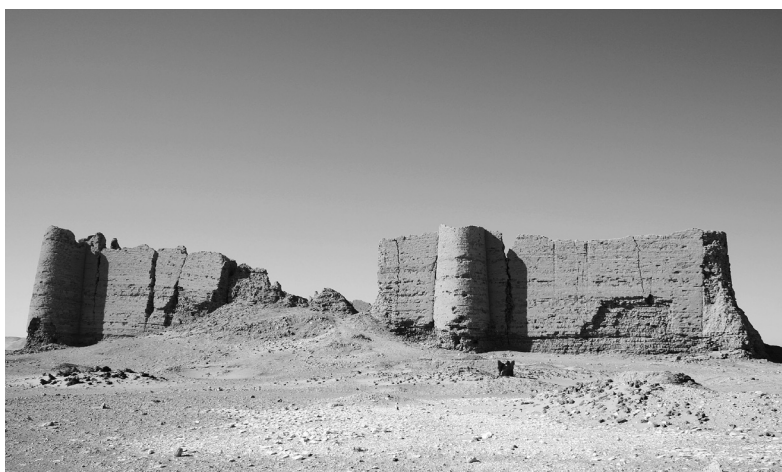
3

3. Mur ouest; à l'avant-plan, les restes d'un four à chaux, d'un four à briques et d'un massif végétal suggérant la présence d'un puits.

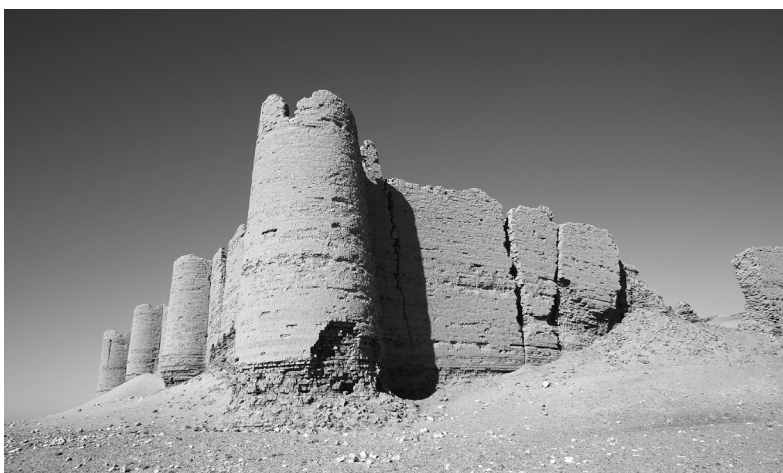
2

2. Angle sud-est de l'enceinte.

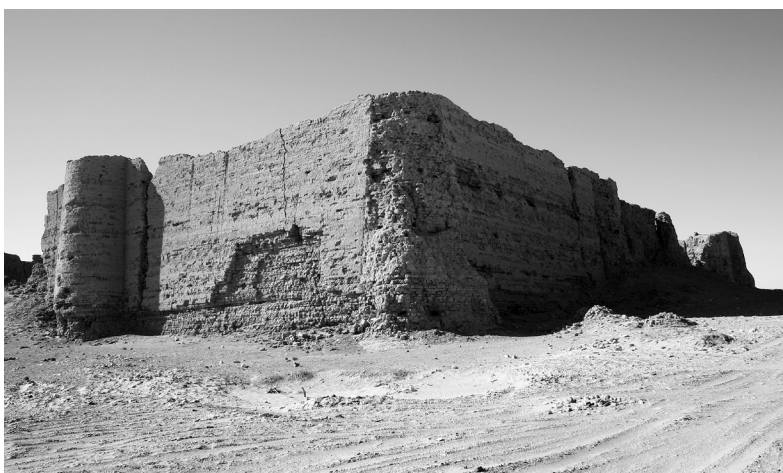
3

3. Angle nord-est de l'enceinte.

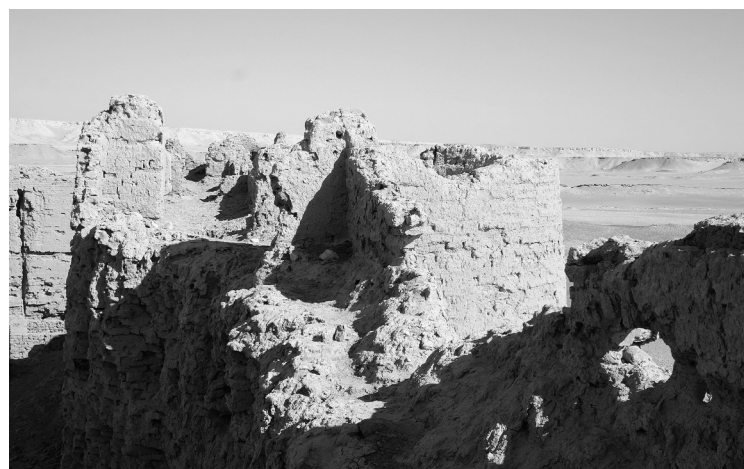
2

2. Le chemin de ronde du mur sud; vue depuis l'ouest. À l'avant-plan, l'arrachement du massif de courtine dû à l'effondrement de la voûte de l'escalier 4014.

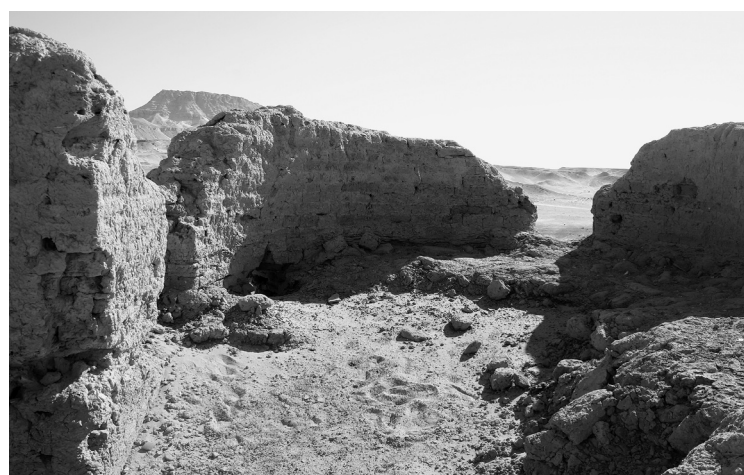
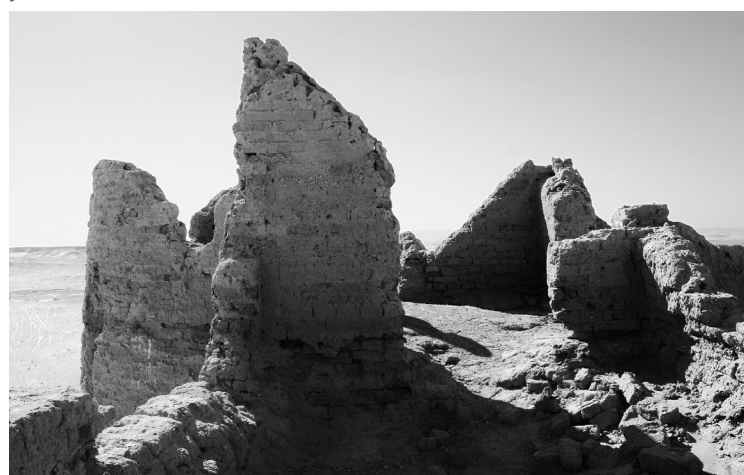
3a-b. Éléments saillants préservés du sommet de la tour d'angle sud-ouest; vue depuis l'est, au débouché de l'escalier 4014.

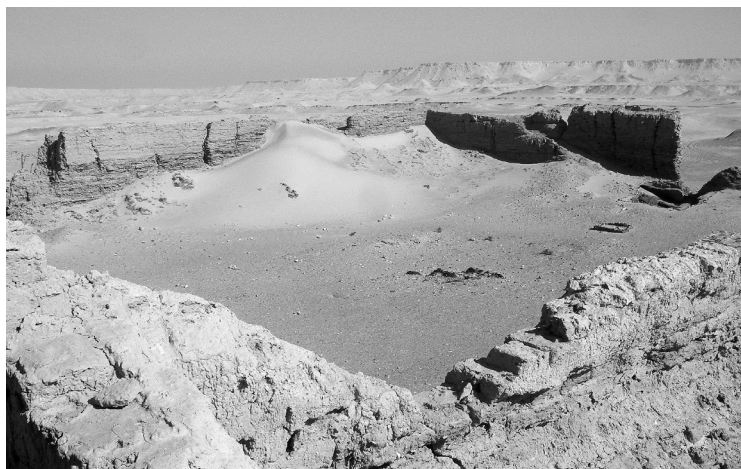
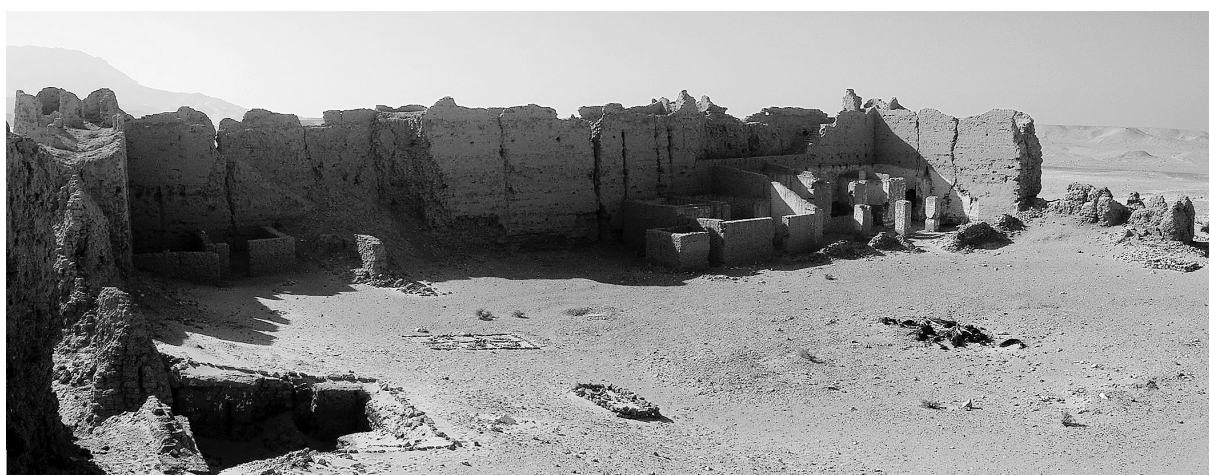
1 a-b. L'intérieur de l'enceinte ; vues depuis le sommet des courtines sud-ouest [a] et nord-est [b]. Contre la muraille est, au pied des restes de l'escalier 4016, le sondage B. Au centre, une dépression et des restes végétaux. Contre la muraille sud, des réoccupations tardives. À l'ouest, les bâtiments créés à l'occasion de la réoccupation militaire du site au début du xx^e siècle.
2. Aménagements tardifs dans l'angle sud-est de l'intérieur de l'enceinte ; au premier plan, les vestiges du chemin de ronde est ; à l'arrière plan, les restes de l'escalier 4015 et du chemin de ronde sud ; vue depuis le sommet de la courtine nord-est.

Hormis les zones de réoccupation déjà citées, clairement identifiables, les traces de murs sont rares à l'intérieur du fort qui offre au regard un espace vide (pl. 11.1 et 11.2). De même, aucune trace d'accroche ou d'arrachement de structures antiques n'est repérable sur les faces intérieures des élévations en place. Ces traces peuvent cependant avoir disparu ; des pans entiers de courtines et les parois intérieures des escaliers se sont effondrés ou sont ensablés, les surfaces des murs encore en place et visibles sont fortement abrasées. Elles peuvent également toutes se trouver sous le niveau de circulation actuel. L'intérieur du fort a été relativement protégé de la violence de l'érosion éolienne par la hauteur des remparts, tant que ceux-ci ont été debout. Ils n'ont cependant pu empêcher le sable de se déposer ; emprisonné à l'intérieur d'un espace clos, celui-ci s'est mêlé aux structures, puis superposé progressivement à leur ruine. Nous pouvions raisonnablement espérer retrouver des structures bien conservées en élévation.
