BIFAO 107 (2007), p. 5-41

Sophie Brones, Catherine Duvette

Le fort d'El-Deir, oasis de Kharga. « État des lieux » architectural et archéologique.

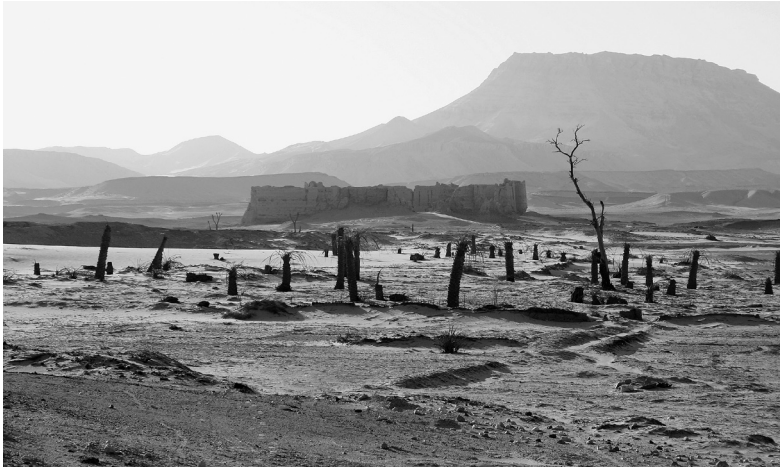
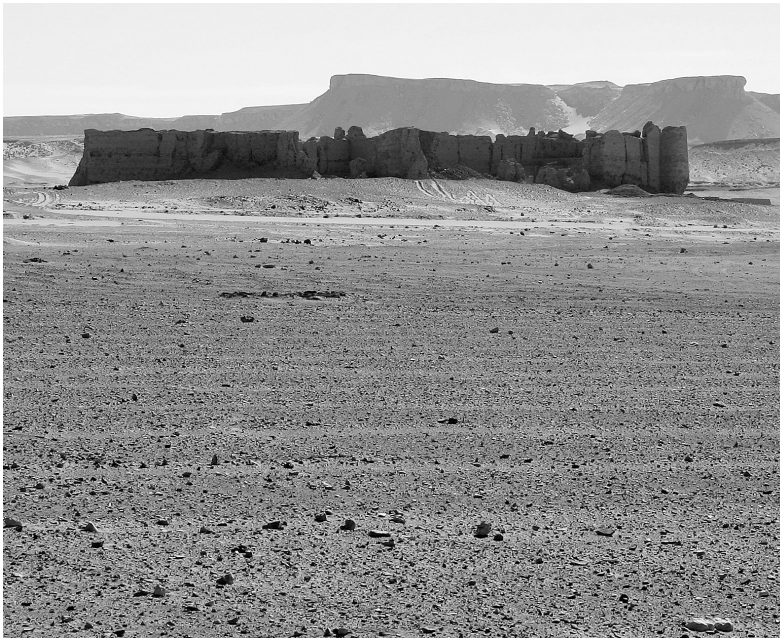
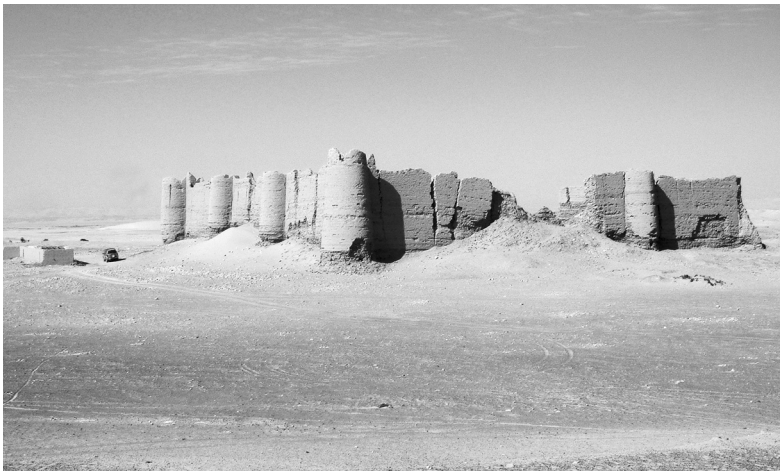
PL. 2. Vues générales du bâtiment dans son environnement [§ 1].

1. Vue depuis le nord; au premier plan, les vestiges d'une palmeraie.

2. Vue depuis le nord-ouest; au premier plan, les parcelles de champs fossiles.

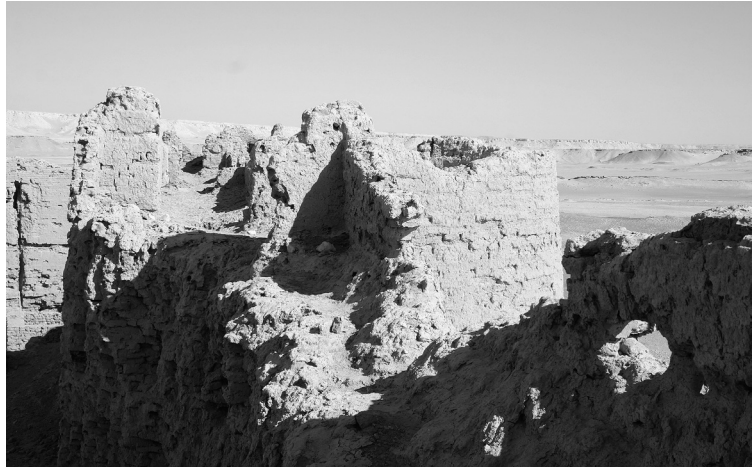
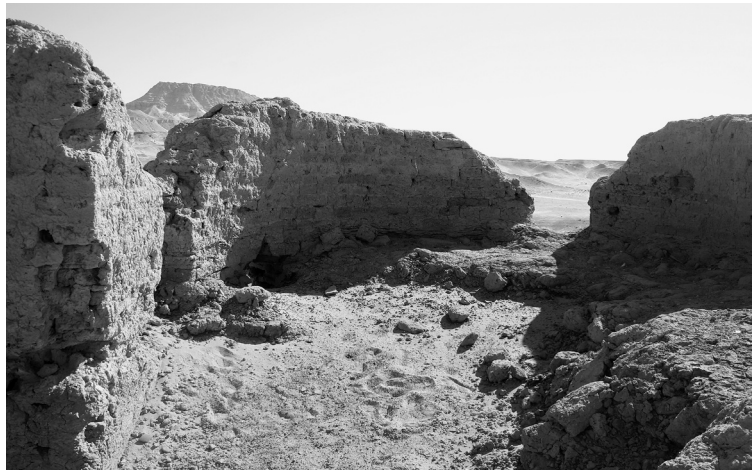
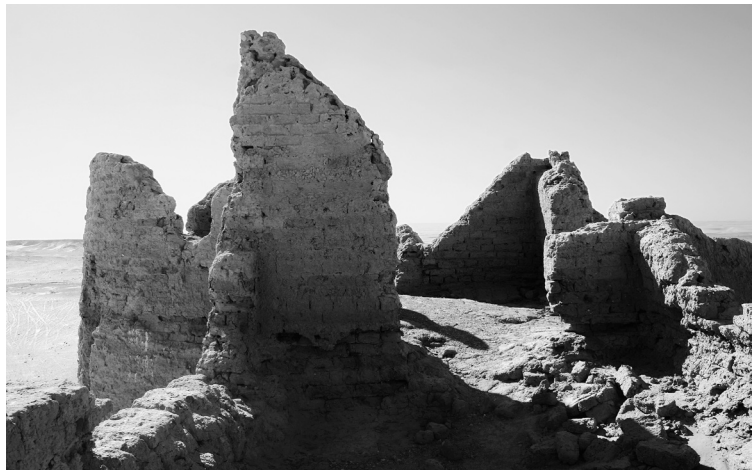
PL. 9. Le chemin de ronde [§ 1].

2. Le chemin de ronde du mur sud; vue depuis l'ouest. À l'avant-plan, l'arrachement du massif de courtine dû à l'effondrement de la voûte de l'escalier 4014.

3a-b. Éléments saillants préservés du sommet de la tour d'angle sud-ouest; vue depuis l'est, au débouché de l'escalier 4014.

Le chemin de ronde (pl. 9) était bordé le long des courtines par un parapet en apparence plein, ponctuellement conservé sur presque 2 m de hauteur. En revanche, un crénelage dont des vestiges partiels sont repérables essentiellement au sud de l'enceinte peut être restitué au sommet de chacune des tours. Des portes, dont seules subsistent les embrasures, cloisonnent l'espace de ce chemin de ronde, permettant d'isoler les tours¹⁰. Aucune trace significative n'a pu être notée au faite érodé des murs confirmant ou infirmant la présence d'une couverture sur tout ou partie du dispositif¹¹. Six escaliers permettaient d'accéder à ce dernier. Construits dans la moitié intérieure de l'épaisseur des courtines, ils partent tous du centre pour monter
