BIFAO 107 (2007), p. 5-41

Sophie Brones, Catherine Duvette

Le fort d'El-Deir, oasis de Kharga. « État des lieux » architectural et archéologique.

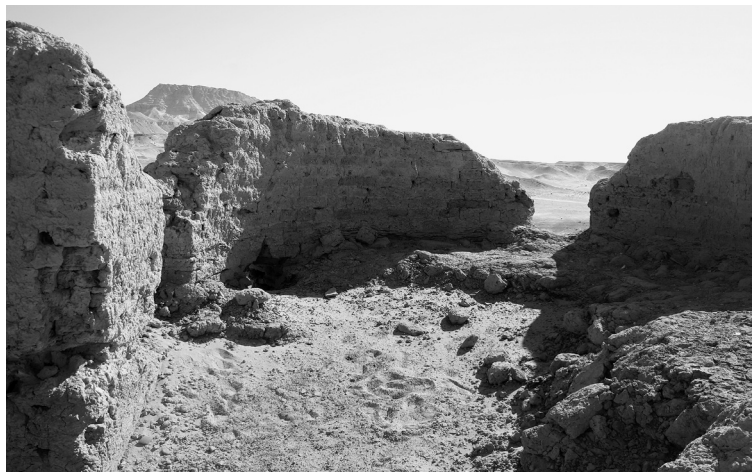
PL. 9. Le chemin de ronde [§ 1].

2. Le chemin de ronde du mur sud; vue depuis l'ouest. À l'avant-plan, l'arrachement du massif de courtine dû à l'effondrement de la voûte de l'escalier 4014.

3a-b. Éléments saillants préservés du sommet de la tour d'angle sud-ouest; vue depuis l'est, au débouché de l'escalier 4014.

Le chemin de ronde (pl. 9) était bordé le long des courtines par un parapet en apparence plein, ponctuellement conservé sur presque 2 m de hauteur. En revanche, un crénelage dont des vestiges partiels sont repérables essentiellement au sud de l'enceinte peut être restitué au sommet de chacune des tours. Des portes, dont seules subsistent les embrasures, cloisonnent l'espace de ce chemin de ronde, permettant d'isoler les tours¹⁰. Aucune trace significative n'a pu être notée au faite érodé des murs confirmant ou infirmant la présence d'une couverture sur tout ou partie du dispositif¹¹. Six escaliers permettaient d'accéder à ce dernier. Construits dans la moitié intérieure de l'épaisseur des courtines, ils partent tous du centre pour monter

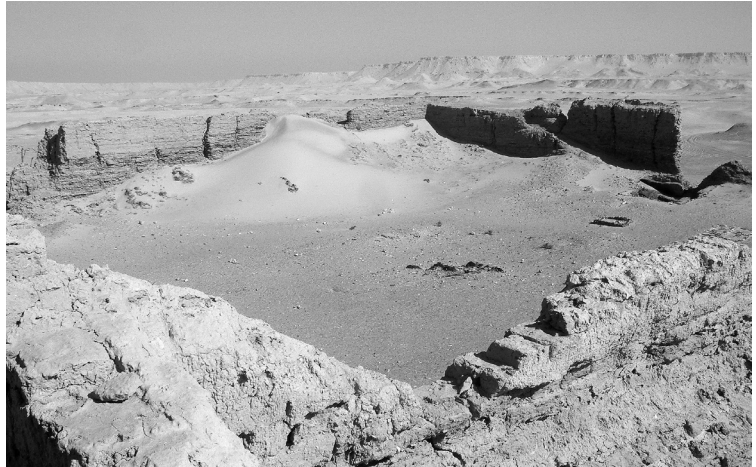
PL. II. Intérieur de l'enceinte [§ 1].

1 a-b. L'intérieur de l'enceinte; vues depuis le sommet des courtines sud-ouest [a] et nord-est [b]. Contre la muraille est, au pied des restes de l'escalier 4016, le sondage B. Au centre, une dépression et des restes végétaux. Contre la muraille sud, des réoccupations tardives. À l'ouest, les bâtiments créés à l'occasion de la réoccupation militaire du site au début du xx^e siècle.

2. Aménagements tardifs dans l'angle sud-est de l'intérieur de l'enceinte; au premier plan, les vestiges du chemin de ronde est; à l'arrière plan, les restes de l'escalier 4015 et du chemin de ronde sud; vue depuis le sommet de la courtine nord-est.

Hormis les zones de réoccupation déjà citées, clairement identifiables, les traces de murs sont rares à l'intérieur du fort qui offre au regard un espace vide (pl. II.1 et II.2). De même, aucune trace d'accroche ou d'arrachement de structures antiques n'est repérable sur les faces intérieures des élévations en place. Ces traces peuvent cependant avoir disparu ; des pans entiers de courtines et les parois intérieures des escaliers se sont effondrés ou sont ensablés, les surfaces des murs encore en place et visibles sont fortement abrasées. Elles peuvent également toutes se trouver sous le niveau de circulation actuel. L'intérieur du fort a été relativement protégé de la violence de l'érosion éolienne par la hauteur des remparts, tant que ceux-ci ont été debout. Ils n'ont cependant pu empêcher le sable de se déposer ; emprisonné à l'intérieur d'un espace clos, celui-ci s'est mêlé aux structures, puis superposé progressivement à leur ruine. Nous pouvions raisonnablement espérer retrouver des structures bien conservées en élévation.

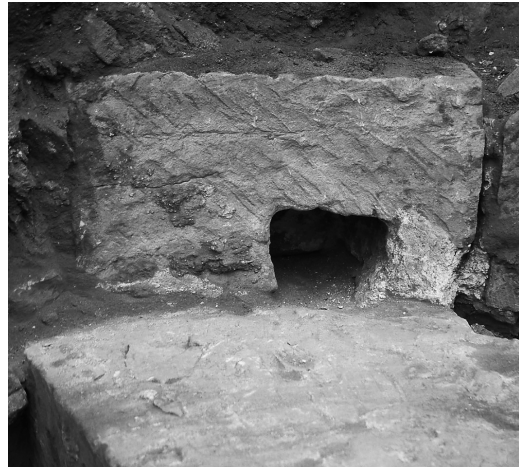
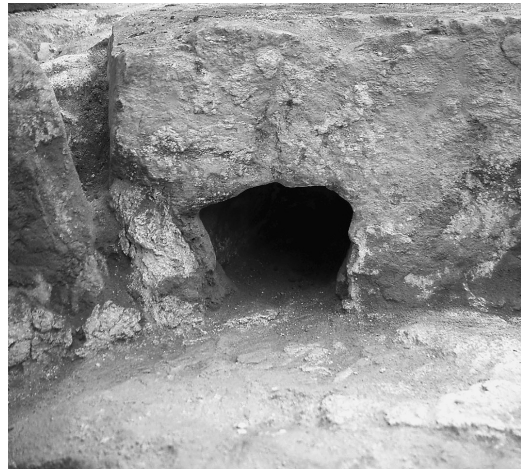
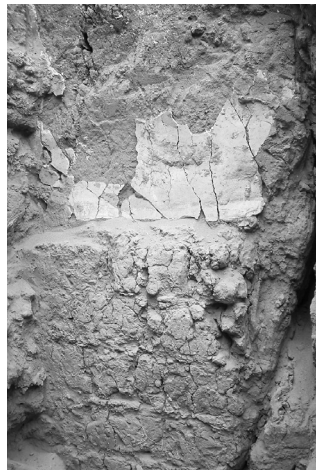
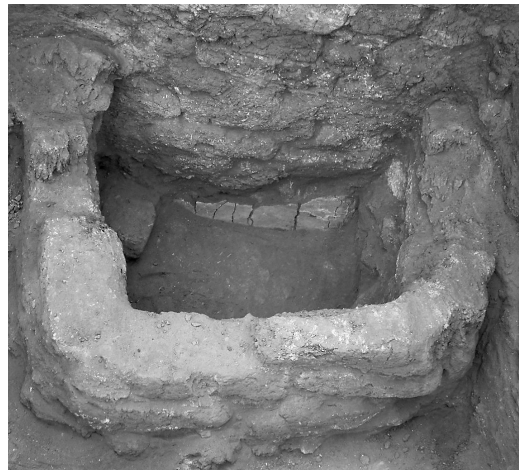
PL. 15. Le sondage B, (détails), [§ 2.2].

a. Au niveau du point de rencontre entre soubassement et élévation;

b. Préservé au fond de la structure 3011.

Une niche concave au sol (3033) cadrée par un chambranle a été aménagée devant et contre la courtine est (pl. 14.1, 14.3 et 4, 15.1a et b). Elle forme une baie de 1,66 m, profonde de 0,6 m. Cet aménagement en pierre de taille n'a été mis au jour que sur 2,77 m et se poursuit au-delà de notre berme nord. Il prend naissance à 1,1 m du mur sud de la pièce. Si l'arase du mur repérée au-delà de notre sondage délimite bien la pièce au nord, il occupe une position centrale contre la courtine est. La salle n'est en revanche qu'approximativement axée sur la porte du fort: elle est décalée de 3 m vers le nord. Bien que nous ne l'ayons que partiellement dégagée, nous supposons cette structure symétrique. Aucun bloc de l'élévation n'a été retrouvé. Tout indique un démontage plutôt qu'une ruine.
