BIFAO 122 (2022), p. 179-208

Sylvain Dhennin

Réévaluation des catacombes des animaux de Dendara

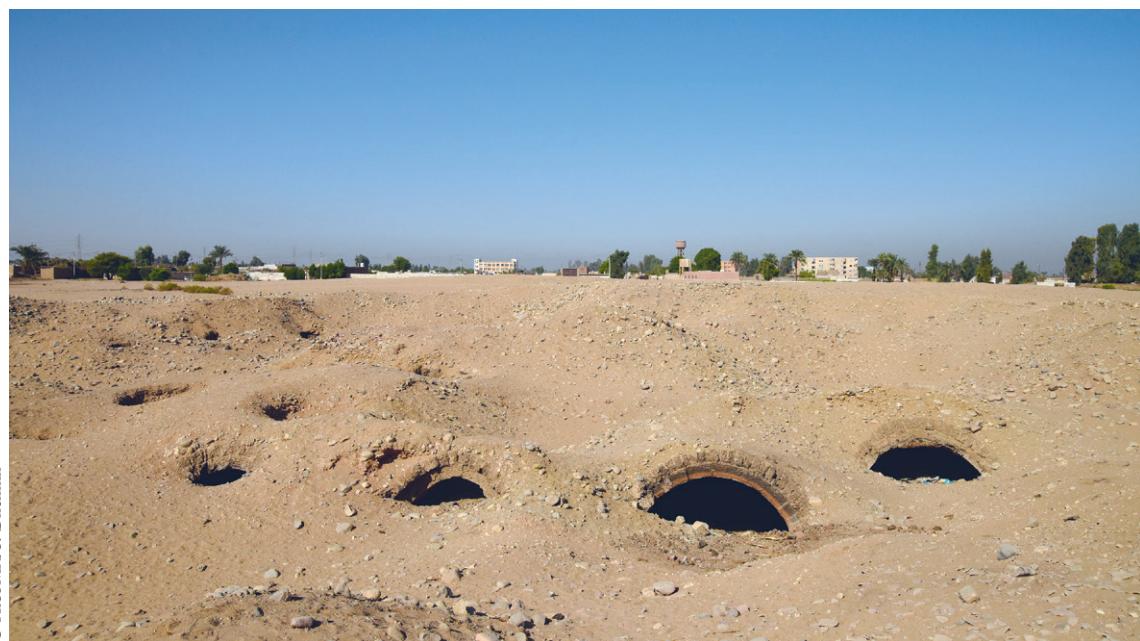
FIG. 2. Vue des catacombes avant fouille, depuis l'est.

L'intérieur des pièces voûtées est comblé de manière très inégale, parfois jusqu'au sommet de l'intrados. À partir des voûtes visibles en surface, il n'est guère possible d'identifier les extrémités des deux bâtiments fouillés par W.M.F. Petrie. La zone ne semble pas avoir subi de pillage récent, mais elle est encore utilisée comme lieu de décharge des plumaisons locales.

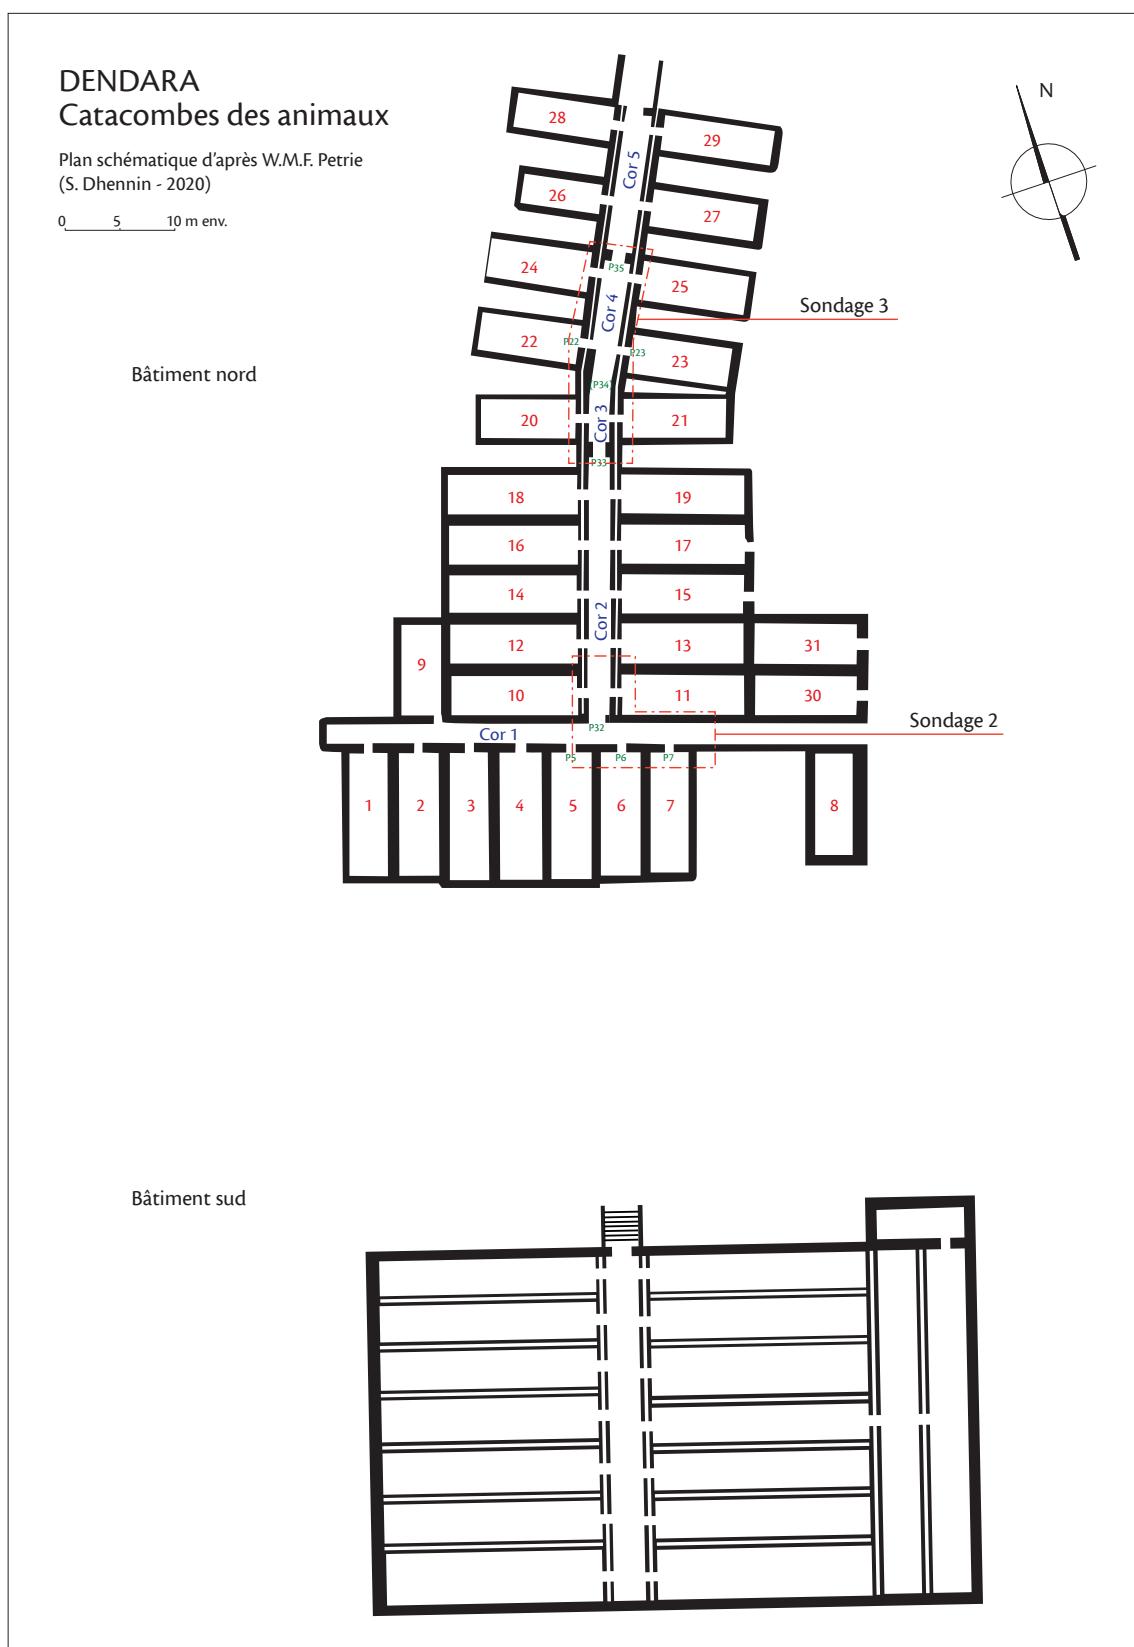
FIG. 3. Plan des bâtiments nord et sud, d'après Petrie 1900a, pl. XXXVI.

Le bâtiment nord, celui publié avec le plus de précisions, aurait été construit depuis le sud, avec un premier corridor creusé dans le substrat, flanqué de galeries au sud (galeries 1 à 8¹⁶) et accessible par l'est. La datation du Nouvel Empire proposée par W.M.F. Petrie repose sur l'étude du matériel découvert brûlé dans cette zone. Parmi ce matériel¹⁷, il mentionne plusieurs objets en ivoire¹⁸, brûlés, dont deux manches de sistres, l'un portant une inscription¹⁹ et

Toujours selon W.M.F. Petrie, le bâtiment aurait été agrandi dans un second temps, peut-être à partir du règne de Thoutmosis III : un corridor est ouvert en direction du nord (Cor 2), distribuant une série de galeries à l'est et à l'ouest (galeries 10 à 19), jusqu'à la porte 33. Une cache de situles de bronze²² a été découverte dans le sol de ce corridor, juste au sud de la porte 33, invitant le fouilleur à assigner cette zone à la Troisième Période intermédiaire (XXII^e ou XXIII^e dynasties). Plus au nord, le plan marque ensuite un décalage vers l'est, qui correspondrait selon lui à l'ajout de corridors et de galeries à la Basse Époque, entre la XXVI^e et la XXX^e dynastie.

Le bâtiment sud (fig. 3), d'après la description de W.M.F. Petrie, a été entrepris à la suite de l'épuisement des possibilités d'agrandissement du bâtiment nord, probablement à l'époque ptolémaïque²³. Il a été construit en suivant le même axe que la partie sud du bâtiment nord, avec des galeries construites indépendamment les unes des autres (doublement des murs) et qui ont été découvertes presque vides. Aujourd'hui, la zone est entièrement comblée et séparée du bâtiment nord par un cavalier de déblais. Seules quelques crêtes de murs sont visibles en surface et le bâtiment n'a pas encore fait l'objet d'une réévaluation.

Le plan de W.M.F. Petrie est à modifier sensiblement pour cette partie de l'édifice. Les murs qu'il a dessinés à l'ouest présentent une portion en sifflet (entre les galeries 20 et 22, cf. fig. 3) que nos observations sur le terrain n'ont pas aussi clairement mise en évidence³⁹. Également, il indique le changement d'orientation au nord des galeries 20 (à l'ouest) et 21 (à l'est), qu'il représente donc parallèles aux galeries plus au sud. En réalité, le changement d'orientation se fait dès la P 33, marquant une rupture nette entre l'orientation du corridor 2 au sud et du corridor 3 au nord. Enfin, le plan publié par W.M.F. Petrie ne porte aucune trace de la P 34.

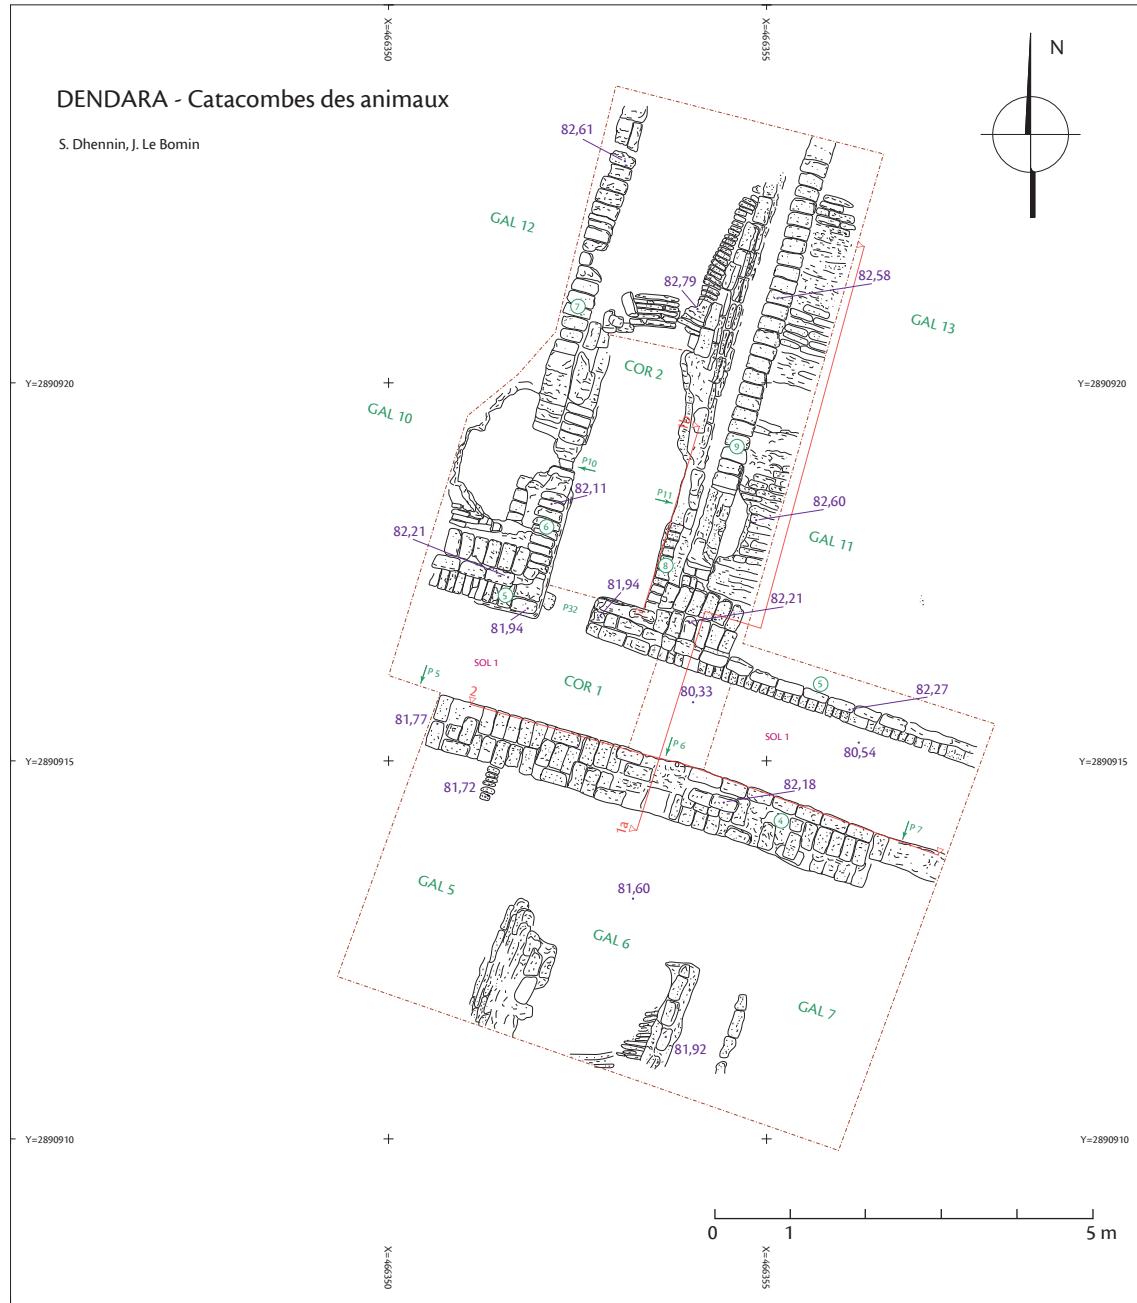
FIG. 4. Sondage 2, plan.

Le sondage 2, ouvert dans la partie sud du bâtiment, avait pour objectif de mettre au jour la jonction entre le corridor est-ouest et le corridor nord-sud dessinés par W.M.F. Petrie (fig. 5), de manière à pouvoir situer les restes visibles en surface sur le plan, tout en évaluant l’état de conservation. Les premières observations montrent que l’ensemble a été fouillé, conformément aux dires de W.M.F. Petrie. Le bâtiment a bien souffert d’un intense incendie, qui a cuit les parements des murs aussi bien que les voûtes tout en détruisant la plus grande partie des sols.

Le corridor 1 a été dégagé sur une longueur de 7 m. Il possède une largeur moyenne de 1,20 m (*intra-muros*). Il est délimité au sud par le mur 4 et au nord par le mur 5. Ces murs sont posés sur le substrat, avec une assise de briques servant de fondation, qui, à l’origine, était recouverte par le sol. Ils supportaient une voûte (VT 1), non conservée, qui couvrait le corridor. Dans sa partie dégagée, il ouvre sur deux portes en plein cintre au sud (P 6 et P 7), et une au nord (P 32) donnant accès au corridor 2. Les murs qui le composent avaient une hauteur de 1,70 m (incluant une assise de fondation), entièrement préservée par endroits. L’assise supérieure conservée constitue le lit d’attente de la voûte, dont les sommiers étaient conservés partiellement sur le mur 5 (fig. 6).

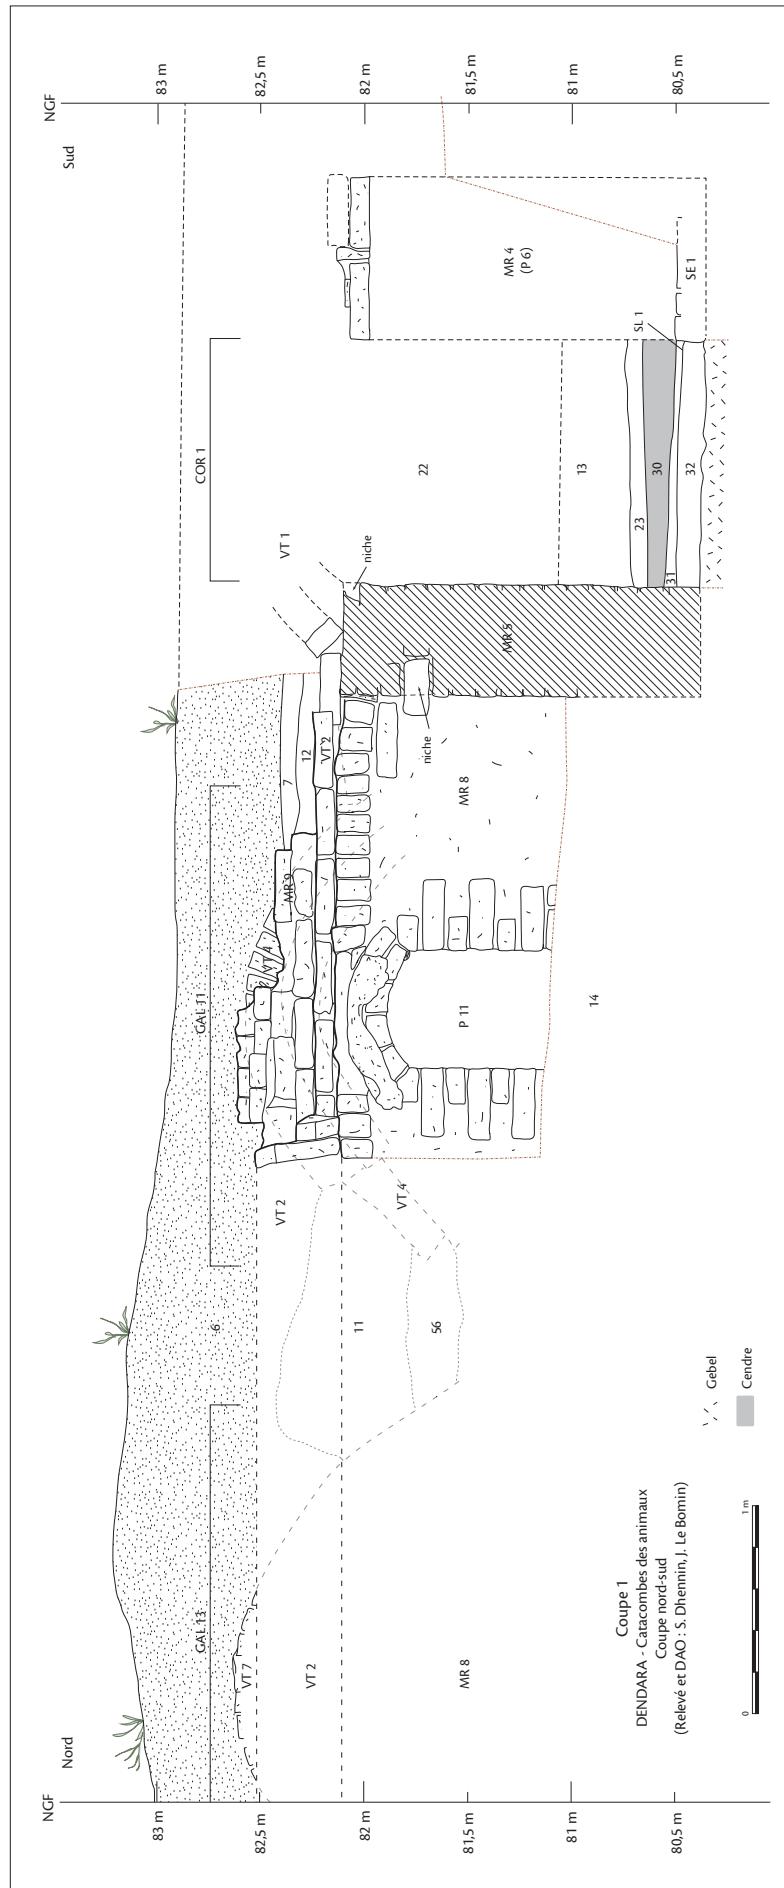
FIG. 6. Sondage 2, élévation du corridor 2 et coupe NS du corridor 1.

Le comblement du corridor (voir fig. 6) est majoritairement postérieur aux opérations de fouille de W.M.F. Petrie. Depuis le niveau de circulation actuel, il était composé de sable éolien mélangé à un mobilier très abondant (US 22 et US 13), notamment de céramique³³, de faune et de restes de tissus. Parmi la céramique, on notera la prépondérance de formes liées à l'inhumation des animaux (fragments de panses et de bords d'urnes ovoïdes, nombreux couvercles et fragments de couvercles, fragments de cercueils en pâte grossière). La datation précise de ces vestiges n'est pas possible dans l'immédiat, à l'exception de quelques fragments d'amphores de l'US 13, en particulier deux panses de *LRA 7*, d'époque byzantine.

Le corridor 2 se dirige vers le nord et ouvre sur des galeries voutées à l'est et à l'ouest. Il n'a été dégagé que très partiellement (2 m à partir de la P 32), de manière à éviter le déversement du sable éolien dans le corridor 1. Son extrémité nord a été mise au jour dans le sondage 3 (voir ci-dessous). Dans la partie dégagée, il possède une largeur de 1,20 m, semblable à celle du corridor 1. Il est délimité à l'ouest par le mur 6 et à l'est par le mur 8. Ces murs portent une voûte à deux rouleaux (VT 2) dont l'arc est parabolique (fig. II). Les briques de cette voûte sont de modules différents pour les deux rouleaux. Le rouleau inférieur est constitué de briques longues et fines, portant de larges stries faites au doigt sur les faces latérales³⁵, il correspond donc à une voûte « nubienne³⁶ ». Le rouleau supérieur est composé des mêmes briques que les murs, placées perpendiculairement aux premières (en panneresse par rapport aux murs d'appui de la voûte)³⁷.

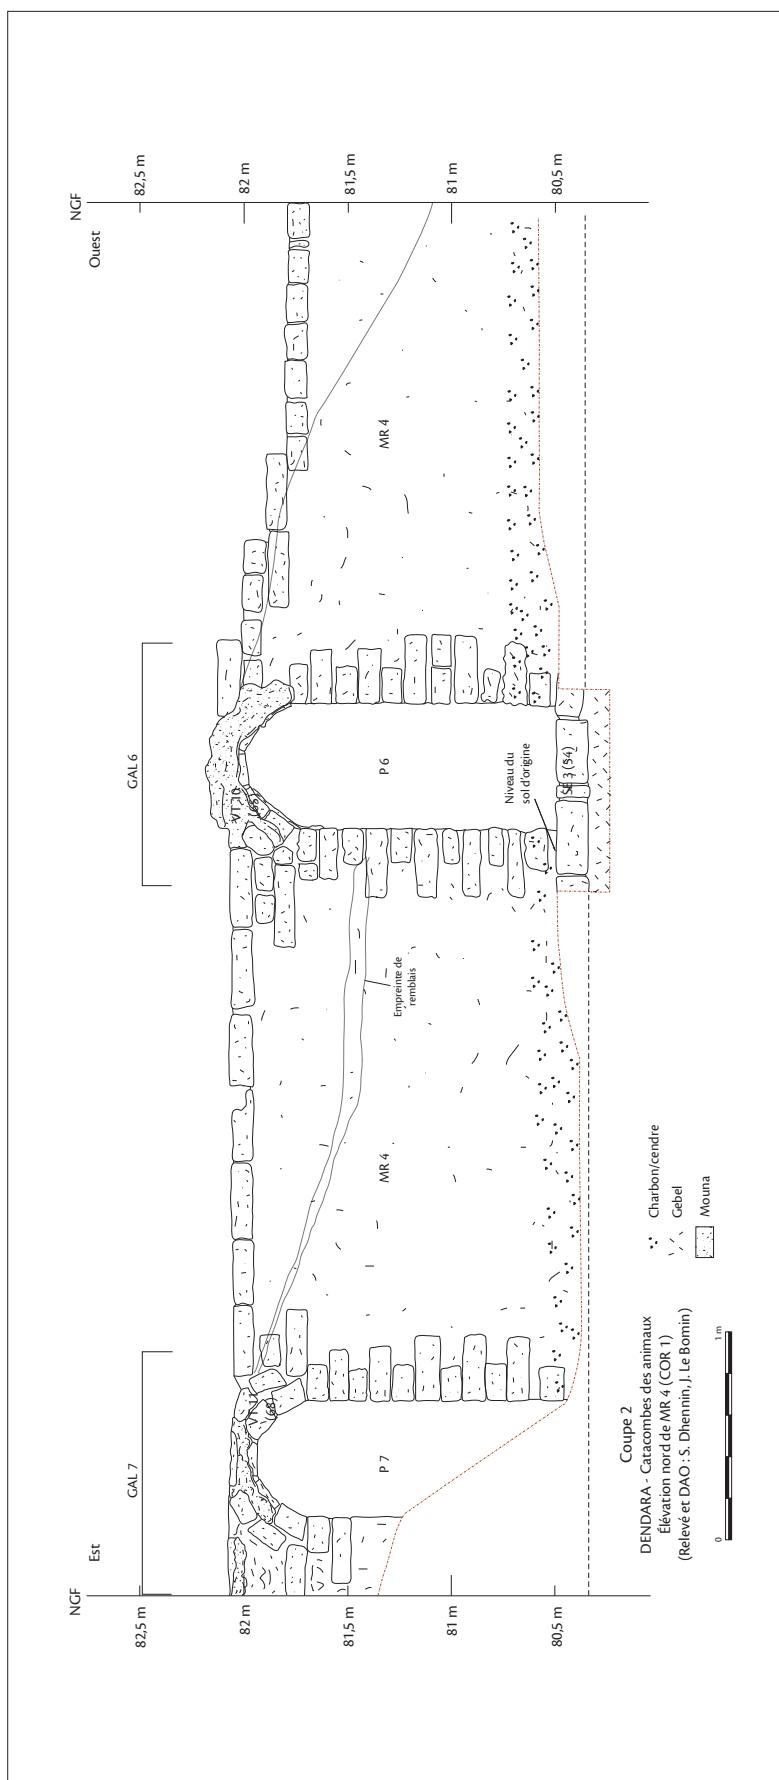
FIG. 7. Élévation sud du corridor i-MR 4.

Le mur 4 (fig. 7) possède une épaisseur de 0,75 m, avec un profil marquant une légère rupture d'orientation au niveau de la P 6, ce dont le plan de Petrie ne rend pas compte. Il est composé de briques crues d'un module approximatif de $35 \times 17 \times 10$ cm³¹, qui ont cuit lors de l'incendie. Il est composé de 15 assises en élévation, la fondation étant constituée d'une seule assise, posée en carreau³². Les assises de l'élévation alternent ensuite panneresses et boutisses, avec des joints de terre à dégraissant végétal (*mouna*) d'épaisseur variable (de 1 à 3 cm). Le lit d'attente de la voûte est en panneresses, contrairement à celui du mur 5, juste en face. L'appareil de l'assise de fondation diffère selon les murs du bâtiment.

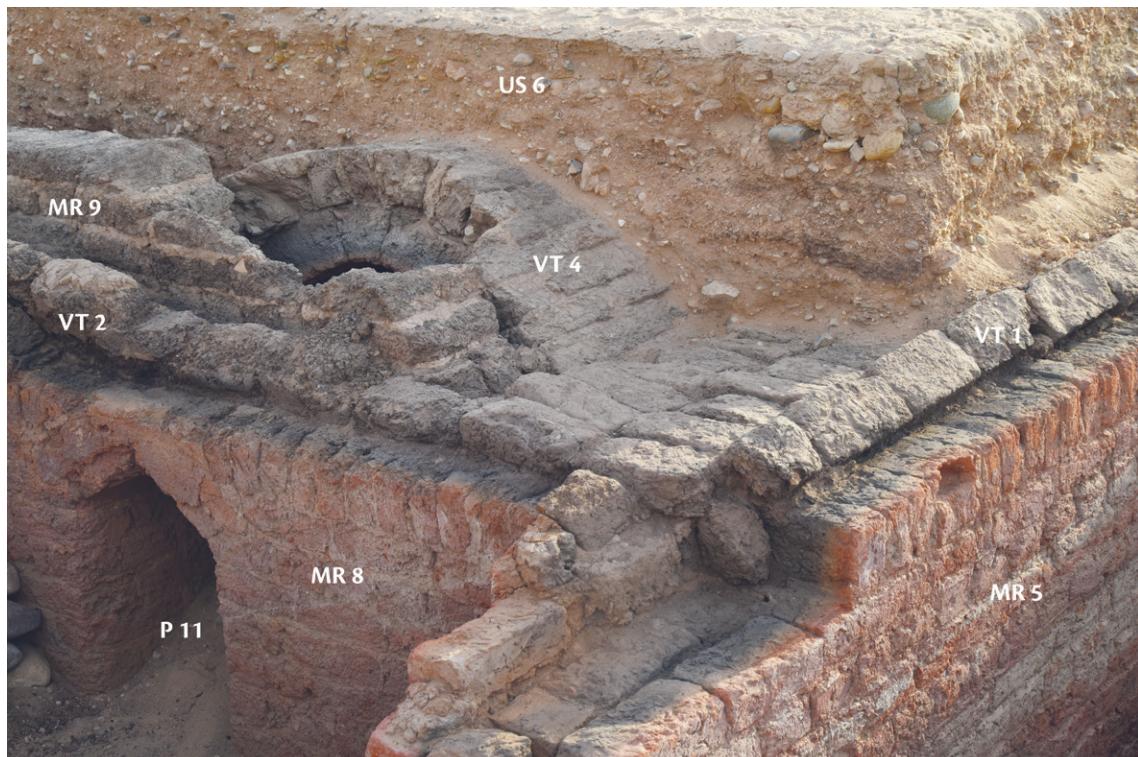
FIG. 8. Vue de la jonction des corridors 1 et 2, départ des voûtes.

Comme pour le mur 4, l'assise supérieure sert de lit d'attente à la voûte du corridor. Elle est creusée d'une petite niche qui devait servir à abriter une lampe à huile (fig. 6). La première assise du rouleau supérieur de la voûte est constituée de briques en biais, appuyées sur une assise en boutisse posée sur le mur 5 et couvrant également le mur 8, qui forme la partie est du corridor 2 (fig. 8).

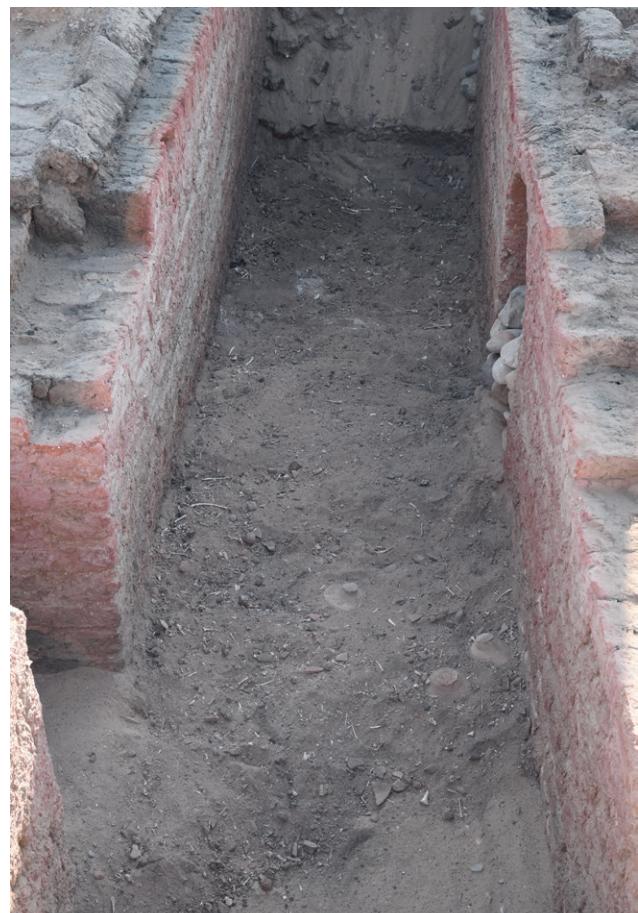
FIG. 9. Vue du corridor 1, depuis l'ouest (US 23).

Sous ce large remblai de constitution récente se trouvait un niveau très meuble et hétérogène (US 23), composé de cendres et de restes organiques en très grand nombre³⁴, mêlés à une quantité importante de céramique constituée de panses d'urnes et de couvercles (fig. 9). Cette couche a été interprétée comme un niveau de rejet de matériel consécutif aux fouilles de W.M.F. Petrie, probablement issu des galeries au sud du corridor 1. Elle recouvrait un niveau

La reprise de l'étude archéozoologique est rendue difficile par l'extension des fouilles anciennes, qui n'ont laissé que peu de vestiges en place dans les galeries. Seuls des amas d'os majoritairement brûlés restent présents sur les sols anciens, rejetés lors des fouilles de W.M.F. Petrie (fig. 9).

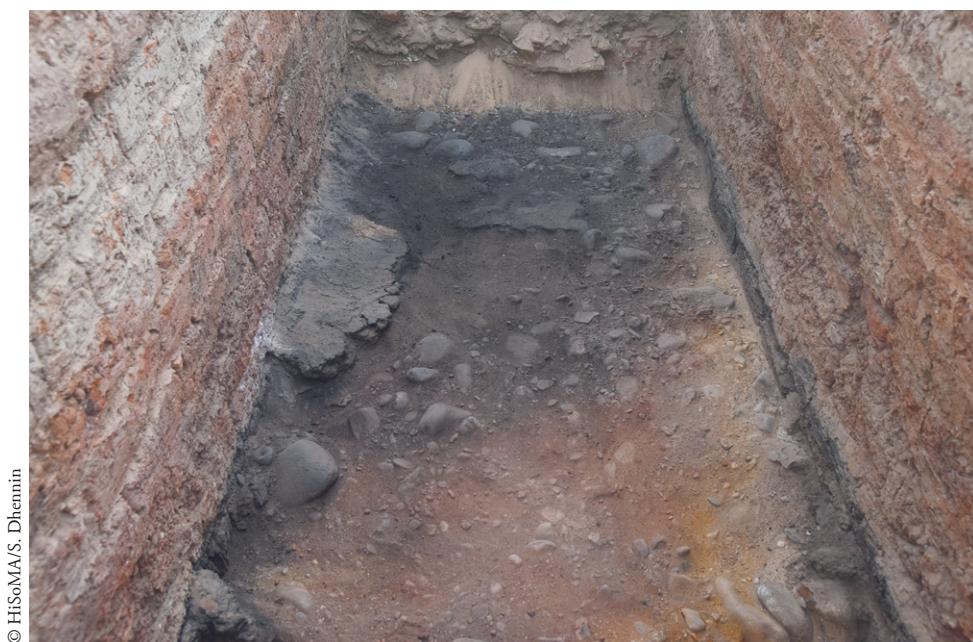
FIG. 10. Vue du corridor 1, depuis l'ouest (US 31 = sol 1).

Ce remblai est postérieur à la construction des murs et recouvre approximativement l'assise de fondation de ceux-ci. Il constitue donc la préparation du sol du corridor. Comme les murs 4 et 5, il recourait directement le substrat, atteint pour vérification dans un petit sondage dans la partie centrale, face à la P 6.

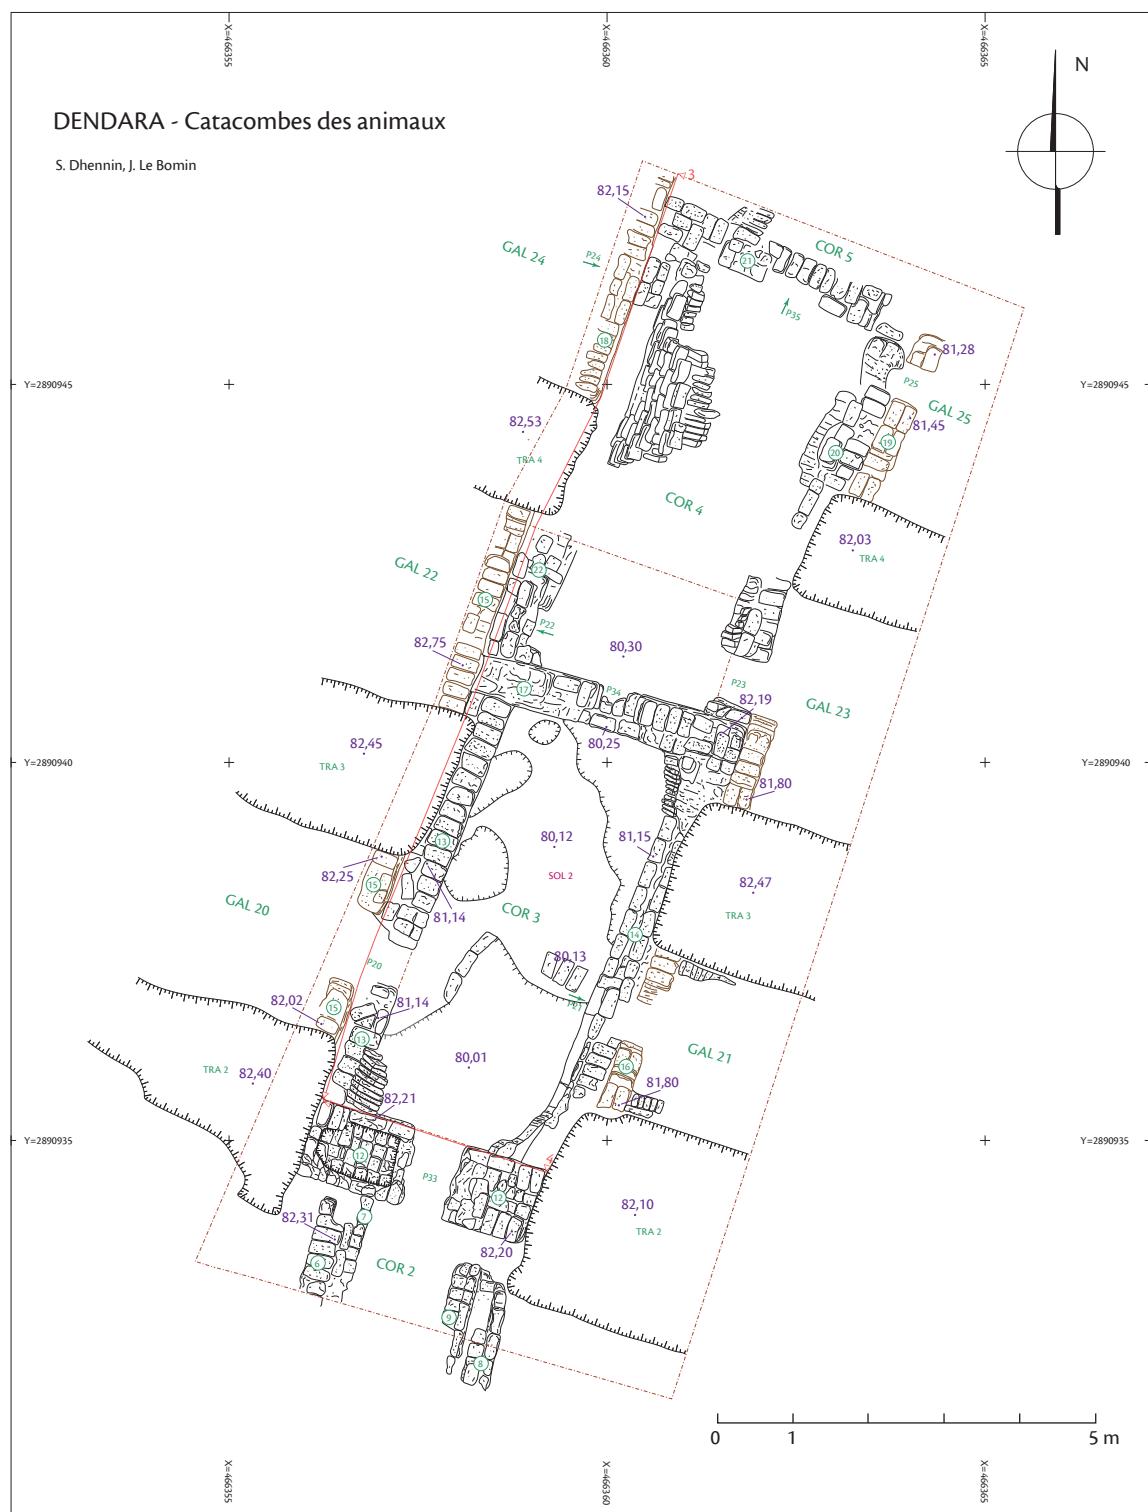
FIG. 13. Sondage 3, plan.

Le sondage 3 a été ouvert plus au nord (fig. 3), à l’endroit où le plan de W.M.F. Petrie présente une inflexion vers le nord-est, pour en vérifier la chronologie et l’hypothèse d’une phase différente d’installation. Il a été ouvert juste au sud de la P 33, sur une longueur de 15 m, jusqu’au nord de la P 35. Sa largeur (6 m env.) a été déterminée pour couvrir l’ensemble du corridor et l’ouverture des galeries à l’est et à l’ouest.

De chaque côté des corridors centraux, à l'est et à l'ouest, la fouille a mis en évidence une série de trois tranchées (TRA 2-4, voir fig. 13) juste sous la surface, dont l'interprétation est délicate. Elles possèdent toutes un comblement semblable, très induré⁴¹. Elles sont orientées de manière similaire, presque parallèles, et leur espacement semble correspondre peu ou prou à l'espace entre les galeries est-ouest. Elles ont tout d'abord été prises pour les tranchées de sondage mentionnées par W.M.F. Petrie⁴² mais leur ancienneté s'est imposée rapidement.

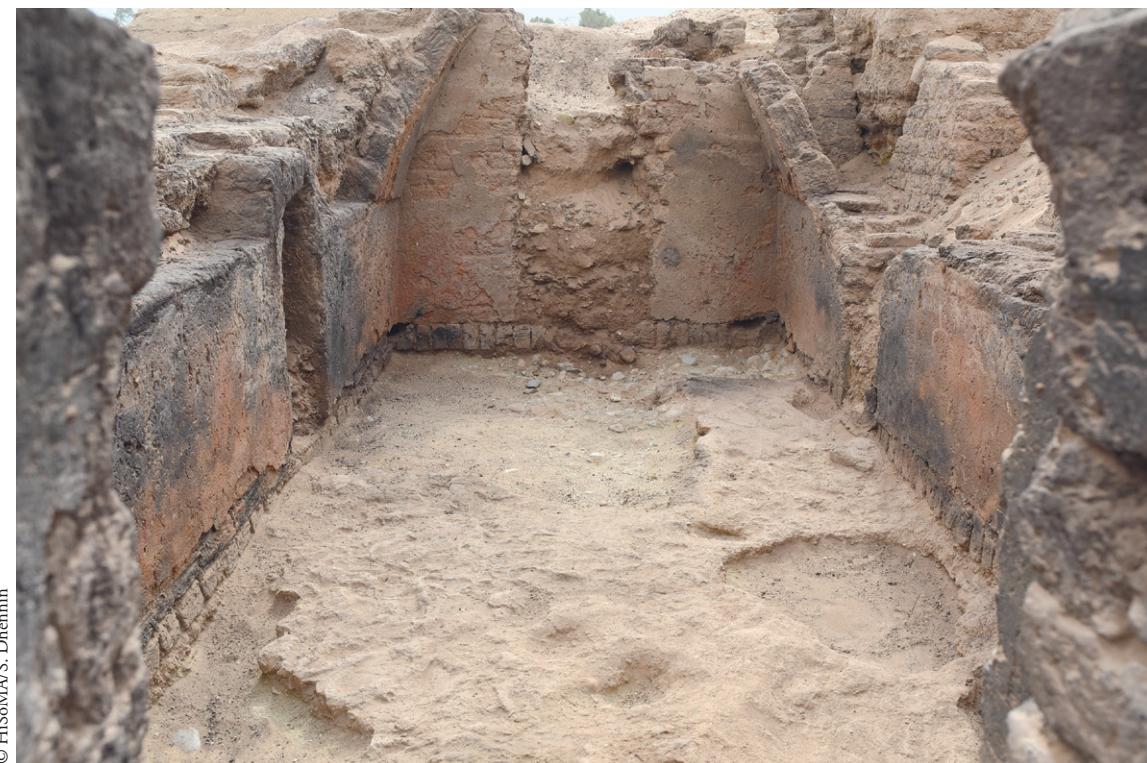
FIG. 14. Vue du corridor 3 et de la porte 33, depuis le nord.

La face nord de la P 33 (fig. 14), à l'intérieur du corridor 3, a pu être dégagée entièrement (voir fig. 15). Le linteau et la partie supérieure de la voûte ne sont pas conservés, l'épaisseur des montants a également subi une forte dégradation, de même que le seuil de la porte, qui semble avoir été arraché.

Le sol du corridor 3 (US 85 = sol 2, fig. 14) a été entièrement entamé par W.M.F. Petrie. Il n'en reste que quelques traces du mortier qui le liait au mur 13. Il subsiste également deux petits alignements de briques, d'orientations différentes, dont l'appartenance au sol du corridor n'est pas assurée et qui pourraient avoir appartenu également à un des bâtiments antérieurs (fig. 13). Tel qu'il apparaît aujourd'hui après dégagement, le sol est celui laissé à nu en 1898, composé d'une couche irrégulière blanche et indurée, qui devait à l'origine appartenir à l'épaisseur du sol. On y voit encore de nombreuses traces d'outils et plusieurs fosses de forme irrégulière qui doivent correspondre à des sondages effectués par W.M.F. Petrie, à la recherche de caches de matériel⁴⁰. Seule l'une d'entre elles a été vidée partiellement pour le moment (US 89, voir fig. 16).

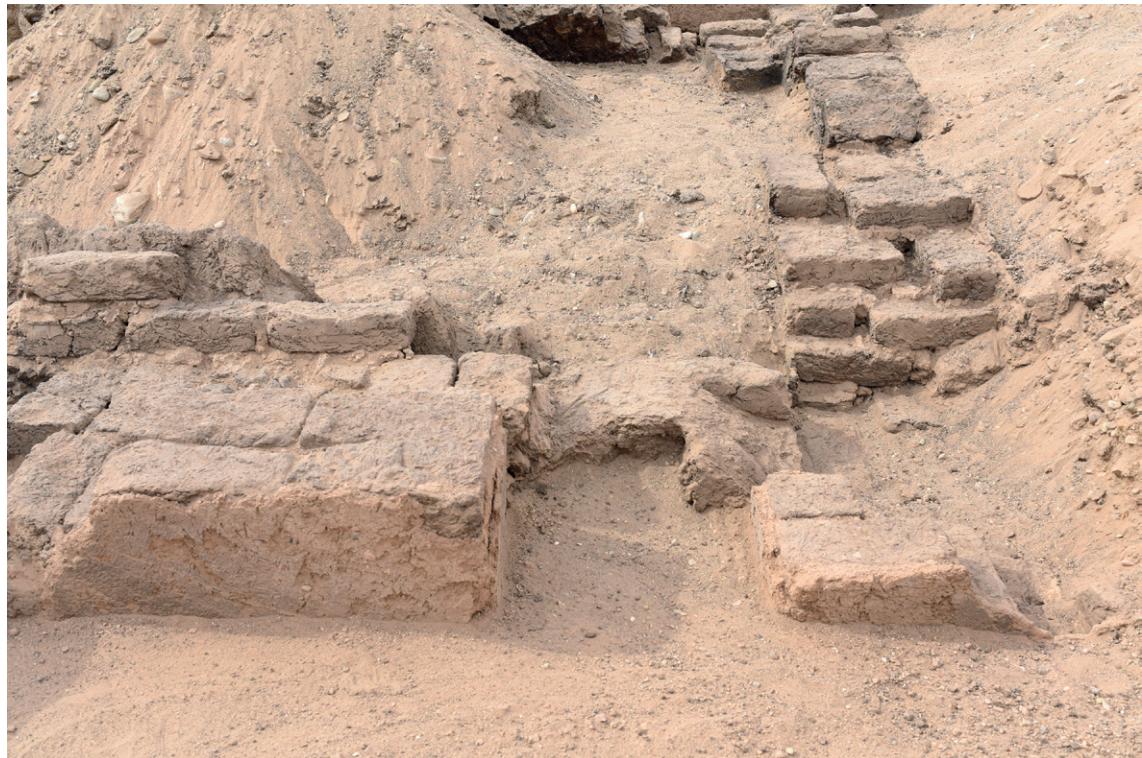
FIG. 17. Vue de l'entrée de la galerie 25, depuis l'est (P 25 – MR 19).

était préexistante à cet endroit, dès la phase de construction des murs anciens (fig. 17). Lors de la construction du corridor, l'ouverture ancienne a donc été récupérée pour servir d'accès à la galerie 25 et la porte ancienne doublée d'une nouvelle porte donnant accès au corridor nouvellement construit. De l'autre côté du corridor, à l'ouest, le même fait peut être observé encore plus clairement. L'accès à la galerie 24, qui fait face à celui de la galerie 25, existait déjà avant l'installation du corridor. Cet accès était matérialisé par une porte décorée d'une corniche à gorge (fig. 18), encore préservée. Lors de l'installation du corridor, la porte a été doublée vers l'intérieur, occasionnant un rattrapage de hauteur réalisé à partir de deux rangées de briques crues sommairement installées. Ces murs et ces rattrapages étaient invisibles depuis l'intérieur des corridors, masqués par la voûte qui les couvrait.

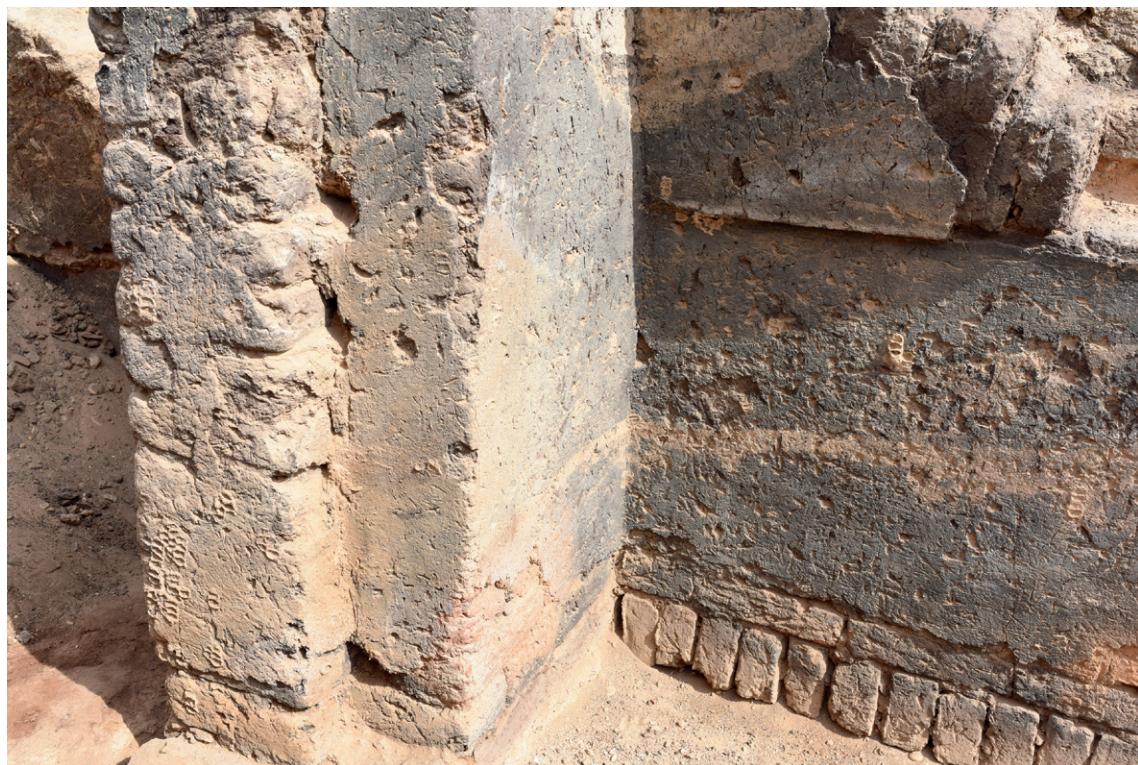
FIG. 19. Vue du corridor 3, de l'angle de la porte 34 et du mur 14, depuis le sud-ouest.

La porte 34 n'apparaît curieusement pas sur le plan de W.M.F. Petrie. Constructivement, elle n'est pas liée aux murs 15 et 16, contre lesquels elle s'appuie distinctement, puisqu'elle leur est postérieure. La présence de l'enduit rend difficile l'observation du lien entre la porte et les murs d'appui de la voûte du corridor (MR 13 et MR 14), mais leurs maçonneries ne semblent pas liées (fig. 19). La porte présente une orientation sensiblement différente et ne se trouve pas perpendiculaire aux murs latéraux du corridor. Cette différence d'orientation s'explique difficilement, sinon par une raison structurelle, pour éloigner le montant oriental de l'interface de la tranchée 3. La partie supérieure de la porte est endommagée à partir du départ de l'arc qui la couvrait.
