BIFAO 122 (2022), p. 179-208

Sylvain Dhennin

Réévaluation des catacombes des animaux de Dendara

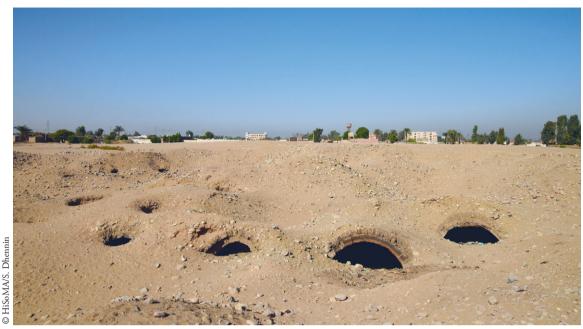
Fig. 2. Vue des catacombes avant fouille, depuis l'est.

L'intérieur des pièces voûtées est comblé de manière très inégale, parfois jusqu'au sommet de l'intrados. À partir des voûtes visibles en surface, il n'est guère possible d'identifier les extrémités des deux bâtiments fouillés par W.M.F. Petrie. La zone ne semble pas avoir subi de pillage récent, mais elle est encore utilisée comme lieu de décharge des plumaisons locales.

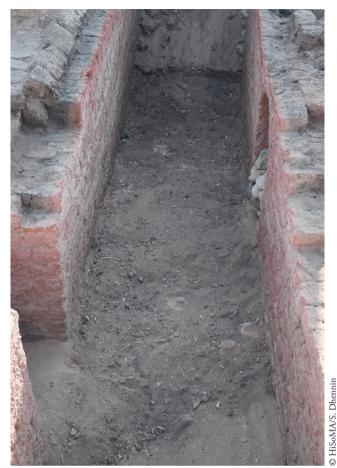
Fig. 9. Vue du corridor 1, depuis l'ouest (US 23).

Sous ce large remblai de constitution récente se trouvait un niveau très meuble et hétérogène (US 23), composé de cendres et de restes organiques en très grand nombre³⁴, mêlés à une quantité importante de céramique constituée de panses d'urnes et de couvercles (fig. 9). Cette couche a été interprétée comme un niveau de rejet de matériel consécutif aux fouilles de W.M.F. Petrie, probablement issu des galeries au sud du corridor 1. Elle recouvrait un niveau

La reprise de l'étude archéozoologique est rendue difficile par l'extension des fouilles anciennes, qui n'ont laissé que peu de vestiges en place dans les galeries. Seuls des amas d'os majoritairement brûlés restent présents sur les sols anciens, rejetés lors des fouilles de W.M.F. Petrie (fig. 9).

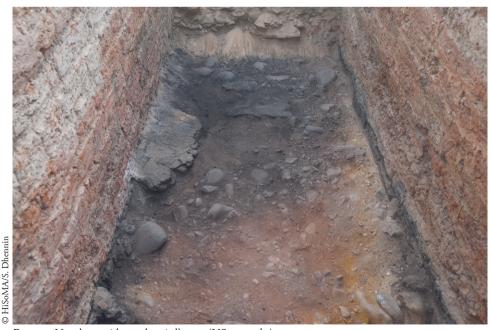
Fig. 10. Vue du corridor 1, depuis l'ouest (US 31 = sol 1).

Ce remblai est postérieur à la construction des murs et recouvre approximativement l'assise de fondation de ceux-ci. Il constitue donc la préparation du sol du corridor. Comme les murs 4 et 5, il recouvrait directement le substrat, atteint pour vérification dans un petit sondage dans la partie centrale, face à la P 6.

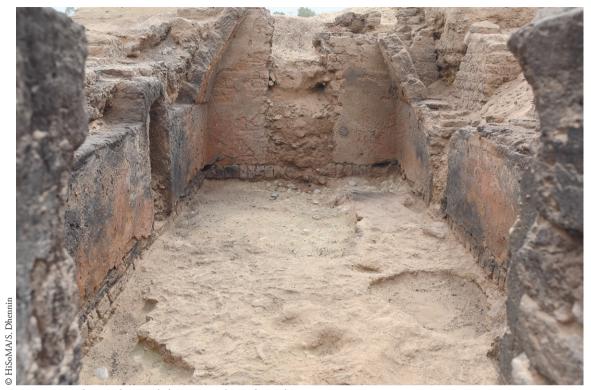
Fig. 14. Vue du corridor 3 et de la porte 33, depuis le nord.

La face nord de la P 33 (fig. 14), à l'intérieur du corridor 3, a pu être dégagée entièrement (voir fig. 15). Le linteau et la partie supérieure de la voûte ne sont pas conservés, l'épaisseur des montants a également subi une forte dégradation, de même que le seuil de la porte, qui semble avoir été arraché.

Le sol du corridor 3 (US 85 = sol 2, fig. 14) a été entièrement entamé par W.M.F. Petrie. Il n'en reste que quelques traces du mortier qui le liait au mur 13. Il subsiste également deux petits alignements de briques, d'orientations différentes, dont l'appartenance au sol du corridor n'est pas assurée et qui pourraient avoir appartenu également à un des bâtiments antérieurs (fig. 13). Tel qu'il apparaît aujourd'hui après dégagement, le sol est celui laissé à nu en 1898, composé d'une couche irrégulière blanche et indurée, qui devait à l'origine appartenir à l'épaisseur du sol. On y voit encore de nombreuses traces d'outils et plusieurs fosses de forme irrégulière qui doivent correspondre à des sondages effectués par W.M.F. Petrie, à la recherche de caches de matériel 40. Seule l'une d'entre elles a été vidée partiellement pour le moment (US 89, voir fig. 16).

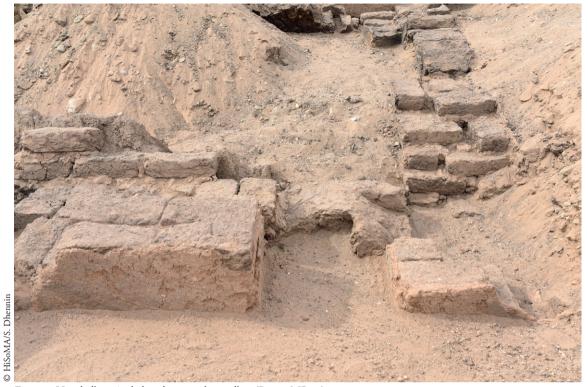
Fig. 17. Vue de l'entrée de la galerie 25, depuis l'est (P 25 – MR 19).

était préexistante à cet endroit, dès la phase de construction des murs anciens (fig. 17). Lors de la construction du corridor, l'ouverture ancienne a donc été récupérée pour servir d'accès à la galerie 25 et la porte ancienne doublée d'une nouvelle porte donnant accès au corridor nouvellement construit. De l'autre côté du corridor, à l'ouest, le même fait peut être observé encore plus clairement. L'accès à la galerie 24, qui fait face à celui de la galerie 25, existait déjà avant l'installation du corridor. Cet accès était matérialisé par une porte décorée d'une corniche à gorge (fig. 18), encore préservée. Lors de l'installation du corridor, la porte a été doublée vers l'intérieur, occasionnant un rattrapage de hauteur réalisé à partir de deux rangées de briques crues sommairement installées. Ces murs et ces rattrapages étaient invisibles depuis l'intérieur des corridors, masqués par la voûte qui les couvrait.

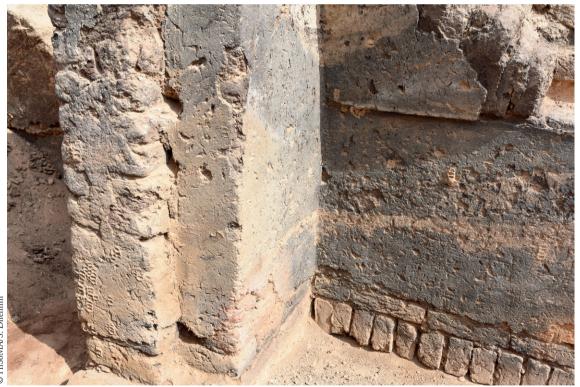
Fig. 19. Vue du corridor 3, de l'angle de la porte 34 et du mur 14, depuis le sud-ouest.

La porte 34 n'apparaît curieusement pas sur le plan de W.M.F. Petrie. Constructivement, elle n'est pas liée aux murs 15 et 16, contre lesquels elle s'appuie distinctement, puisqu'elle leur est postérieure. La présence de l'enduit rend difficile l'observation du lien entre la porte et les murs d'appui de la voûte du corridor (MR 13 et MR 14), mais leurs maçonneries ne semblent pas liées (fig. 19). La porte présente une orientation sensiblement différente et ne se trouve pas perpendiculaire aux murs latéraux du corridor. Cette différence d'orientation s'explique difficilement, sinon par une raison structurelle, pour éloigner le montant oriental de l'interface de la tranchée 3. La partie supérieure de la porte est endommagée à partir du départ de l'arc qui la couvrait.

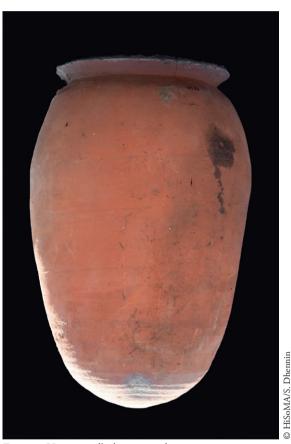
Fig. 20. Urne pour l'inhumation des oiseaux.

De manière générale, l'ensemble des couches des deux sondages a livré une quantité réduite de matériel, ce qui est dû à la fouille extensive menée par W.M.F. Petrie et au fait que les fouilles ont été menées jusqu'à présent exclusivement sur les corridors, sans entamer celles des galeries d'inhumation. Parmi le matériel retrouvé dans les couches de comblement des corridors, postérieures aux fouilles de W.M.F. Petrie, on notera la présence importante de couvercles-coupelles, caractéristiques des urnes dans lesquelles étaient inhumés les oiseaux, accompagnées de nombreux fragments de panses de ces mêmes urnes et d'épais fragments de cercueils. Un exemplaire d'urne complète a été mis au jour dans l'US 10 (fig. 20). Il mesure 43 cm et, en dépit de la disparition de son couvercle à une période indéterminée, il contenait encore des restes momifiés, en cours d'étude⁴⁴. En dehors de ces quelques restes conservés dans les urnes, et d'une momie complète sous forme d'un petit paquet rectangulaire, la faune est représentée majoritairement par les os épars de l'US 23.
