BIFAO 122 (2022), p. 179-208

Sylvain Dhennin

Réévaluation des catacombes des animaux de Dendara

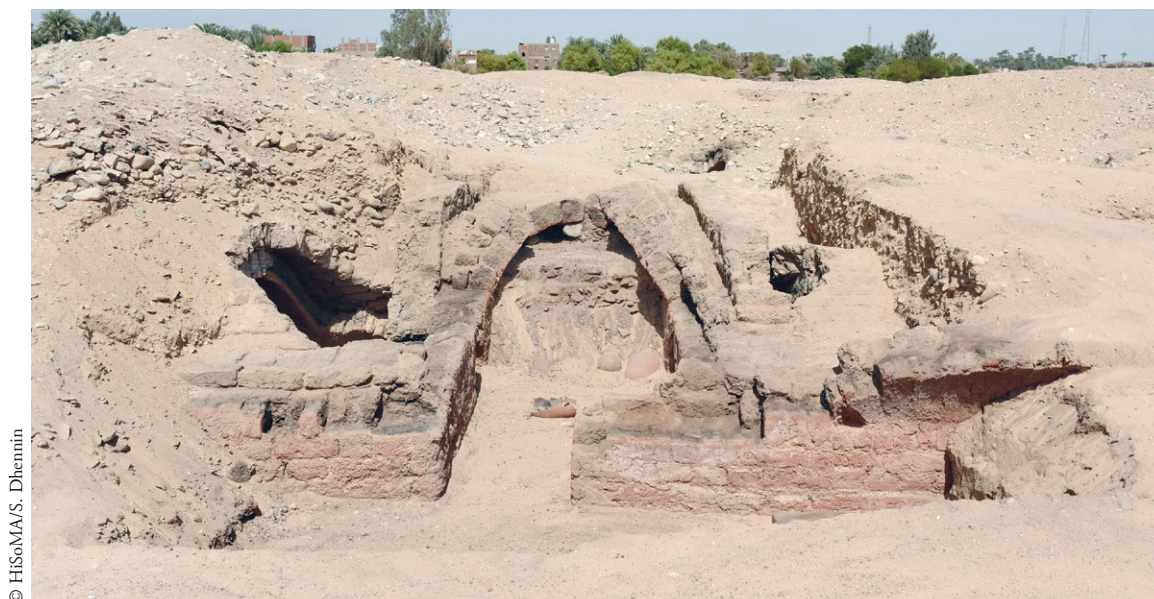
FIG. 11. Vue du sondage 2, depuis le sud (US 14 – US 10).

Le comblement du corridor 2 est semblable à celui du corridor 1, composé de sable éolien d'apport récent, mêlé de cendres, de briques et comportant un mobilier issu des catacombes et laissé par W.M.F. Petrie (US 6, 8 et 14). On notera un petit ensemble de matériel abandonné (US 10), posé sur l'US 14 et composé, d'une part, de la moitié d'une urne encore emplie de restes fauniques embaumés (oiseau), d'une tête de bovidé présentant des traces d'embaumement et d'une coupelle en céramique, et, d'autre part, d'une gorgoulette moderne et d'une urne entière ouverte et partiellement vidée de son contenu (fig. 12). Ces objets ont été abandonnés après les fouilles de W.M.F. Petrie, mais à un moment qu'il n'est pas possible de déterminer.
