BIFAO 122 (2022), p. 179-208

Sylvain Dhennin

Réévaluation des catacombes des animaux de Dendara

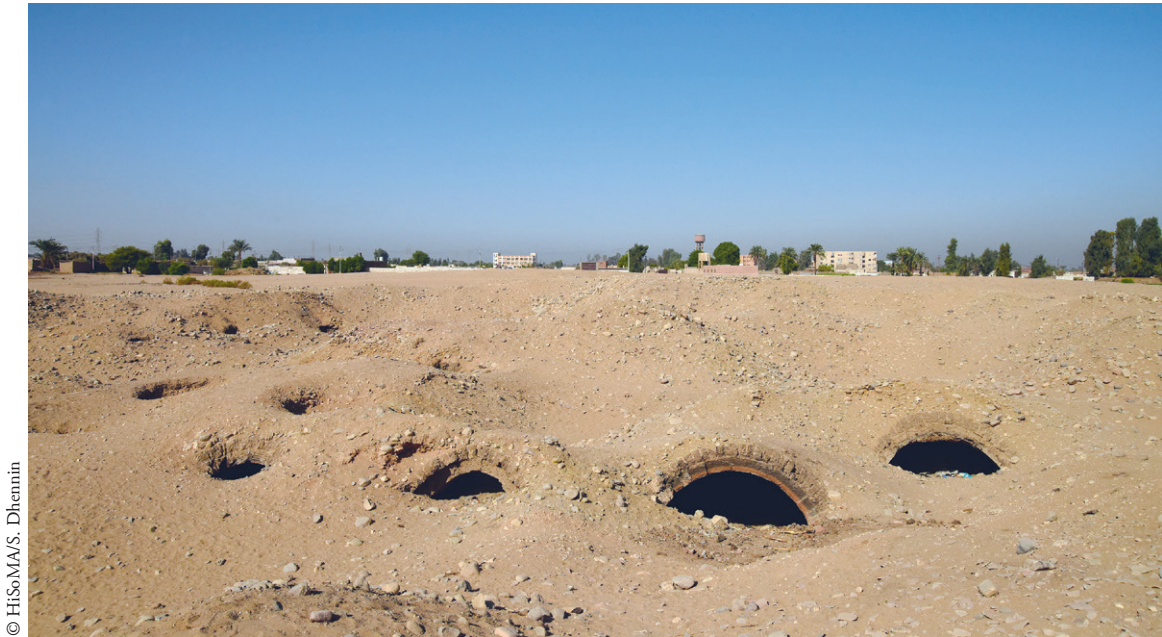
FIG. 2. Vue des catacombes avant fouille, depuis l'est.

L'intérieur des pièces voûtées est comblé de manière très inégale, parfois jusqu'au sommet de l'intrados. À partir des voûtes visibles en surface, il n'est guère possible d'identifier les extrémités des deux bâtiments fouillés par W.M.F. Petrie. La zone ne semble pas avoir subi de pillage récent, mais elle est encore utilisée comme lieu de décharge des plumaisons locales.

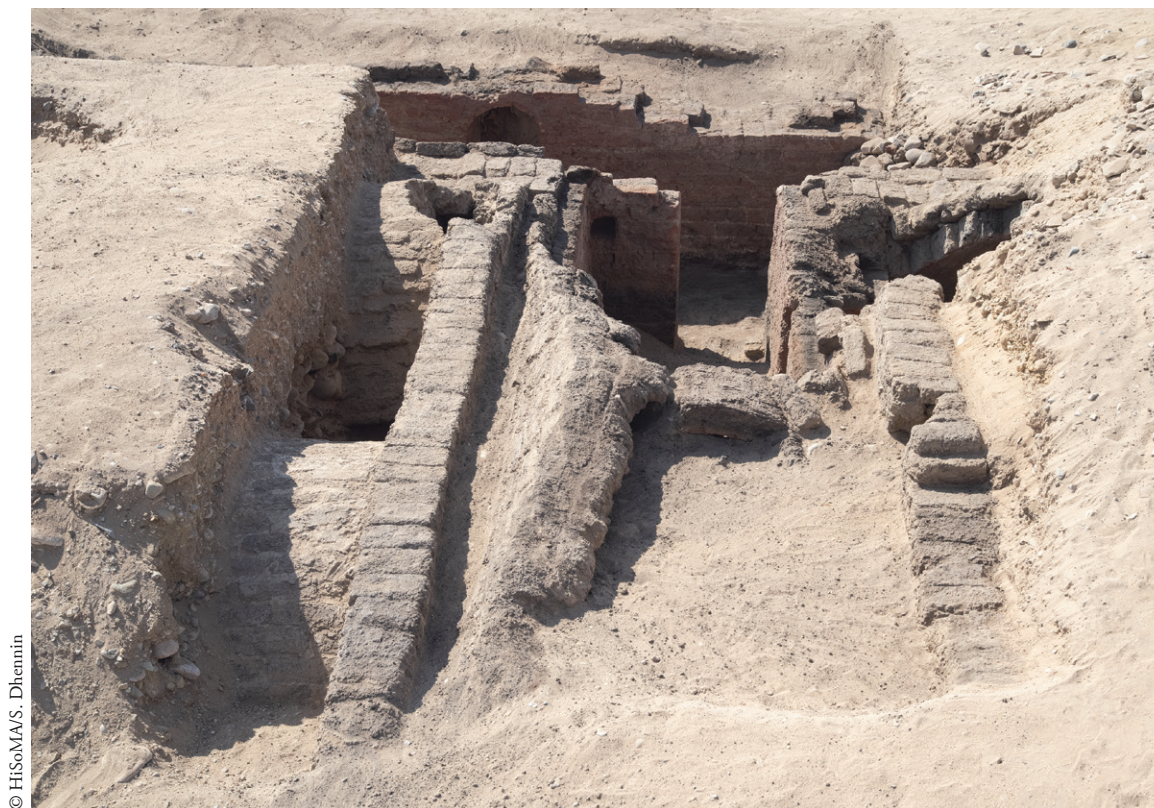
FIG. 5. Vue du sondage 2, depuis le nord.

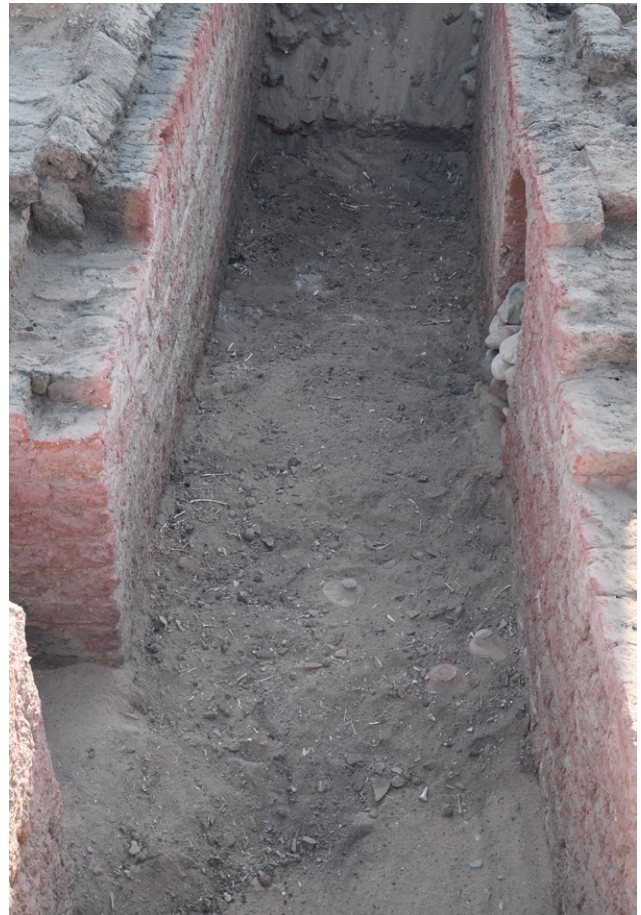
FIG. 9. Vue du corridor 1, depuis l'ouest (US 23).

Sous ce large remblai de constitution récente se trouvait un niveau très meuble et hétérogène (US 23), composé de cendres et de restes organiques en très grand nombre³⁴, mêlés à une quantité importante de céramique constituée de panses d'urnes et de couvercles (fig. 9). Cette couche a été interprétée comme un niveau de rejet de matériel consécutif aux fouilles de W.M.F. Petrie, probablement issu des galeries au sud du corridor 1. Elle recouvrait un niveau

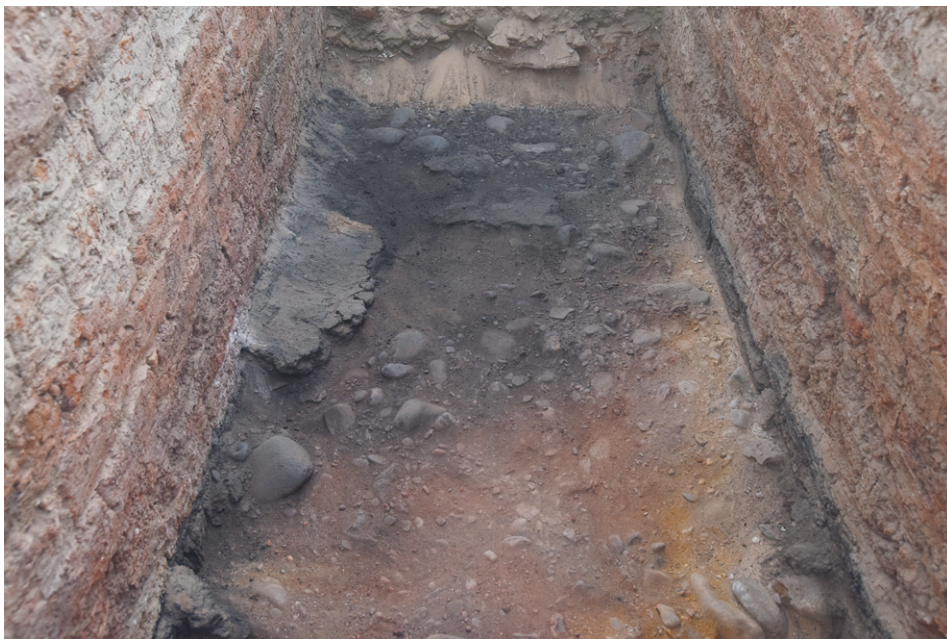
FIG. 10. Vue du corridor 1, depuis l'ouest (US 31 = sol 1).

Ce remblai est postérieur à la construction des murs et recouvre approximativement l'assise de fondation de ceux-ci. Il constitue donc la préparation du sol du corridor. Comme les murs 4 et 5, il recouvrait directement le substrat, atteint pour vérification dans un petit sondage dans la partie centrale, face à la P 6.

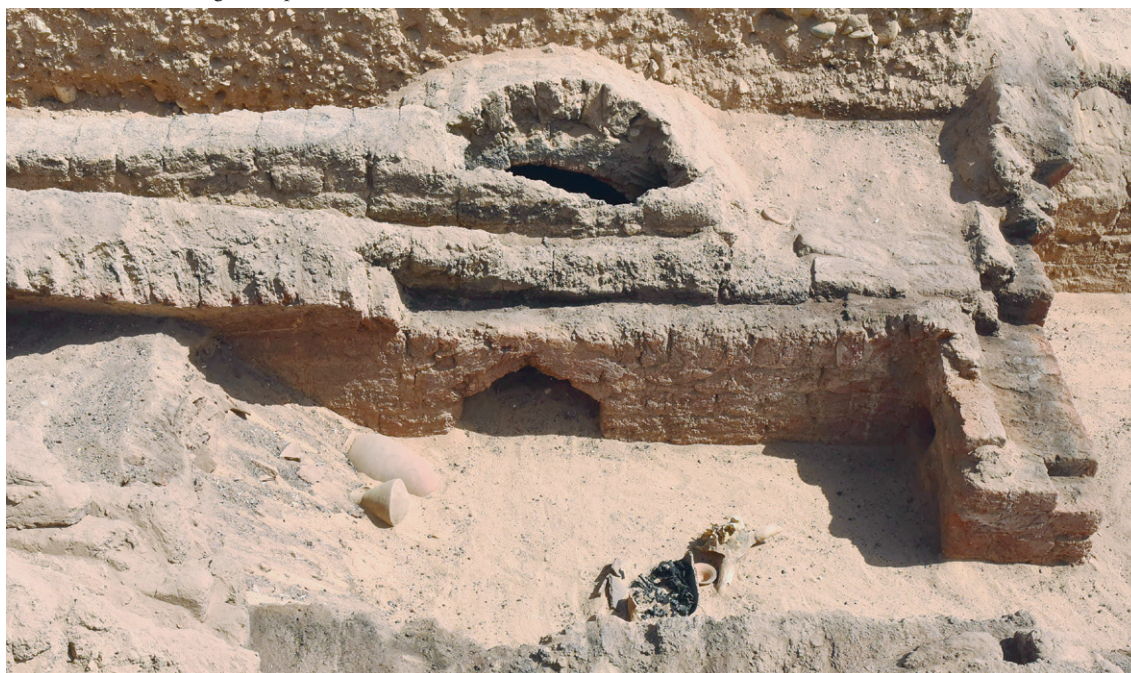
FIG. 12. Vue du sondage 2, depuis l'ouest (US 14 – US 10).

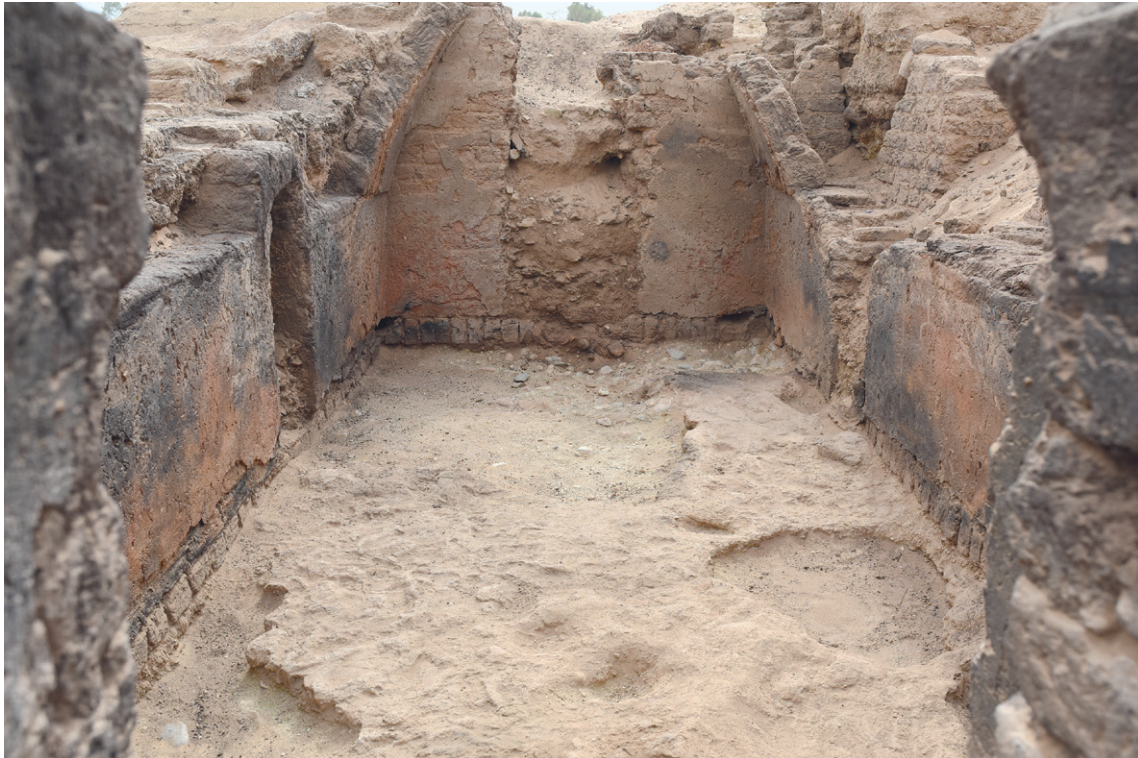
FIG. 14. Vue du corridor 3 et de la porte 33, depuis le nord.

La face nord de la P 33 (fig. 14), à l'intérieur du corridor 3, a pu être dégagée entièrement (voir fig. 15). Le linteau et la partie supérieure de la voûte ne sont pas conservés, l'épaisseur des montants a également subi une forte dégradation, de même que le seuil de la porte, qui semble avoir été arraché.

Le sol du corridor 3 (US 85 = sol 2, fig. 14) a été entièrement entamé par W.M.F. Petrie. Il n'en reste que quelques traces du mortier qui le liait au mur 13. Il subsiste également deux petits alignements de briques, d'orientations différentes, dont l'appartenance au sol du corridor n'est pas assurée et qui pourraient avoir appartenu également à un des bâtiments antérieurs (fig. 13). Tel qu'il apparaît aujourd'hui après dégagement, le sol est celui laissé à nu en 1898, composé d'une couche irrégulière blanche et indurée, qui devait à l'origine appartenir à l'épaisseur du sol. On y voit encore de nombreuses traces d'outils et plusieurs fosses de forme irrégulière qui doivent correspondre à des sondages effectués par W.M.F. Petrie, à la recherche de caches de matériel⁴⁰. Seule l'une d'entre elles a été vidée partiellement pour le moment (US 89, voir fig. 16).

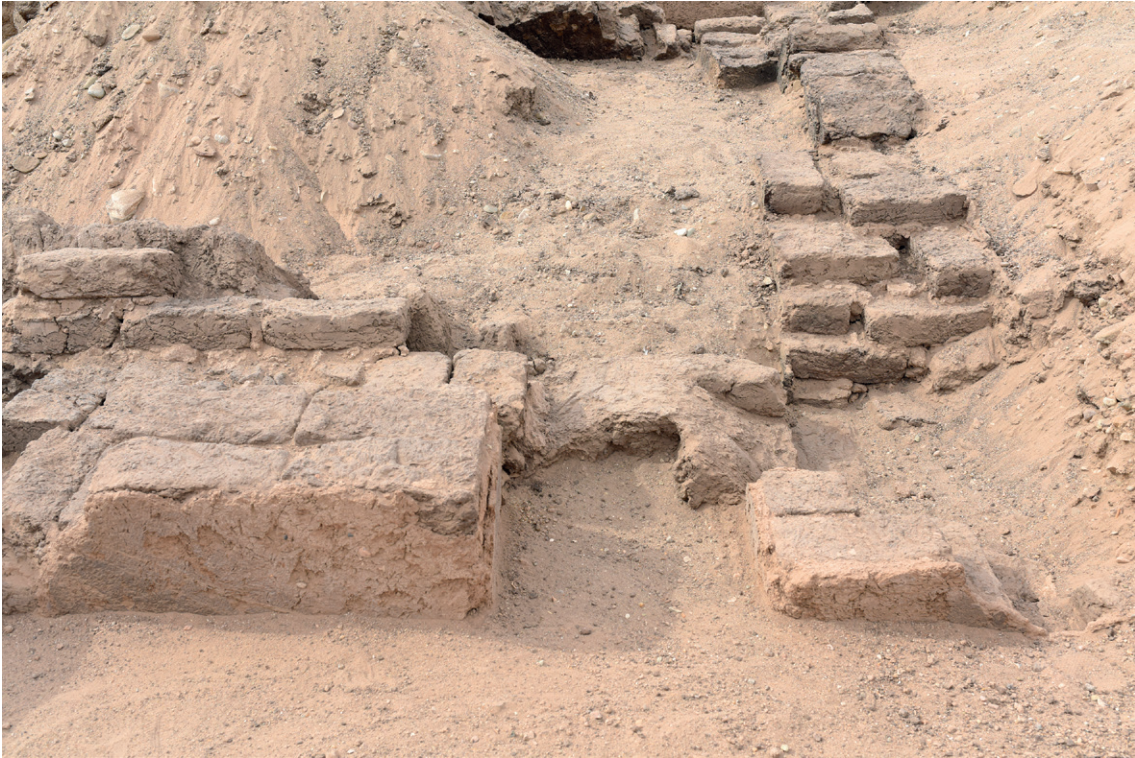
FIG. 17. Vue de l'entrée de la galerie 25, depuis l'est (P 25 – MR 19).

était préexistante à cet endroit, dès la phase de construction des murs anciens (fig. 17). Lors de la construction du corridor, l'ouverture ancienne a donc été récupérée pour servir d'accès à la galerie 25 et la porte ancienne doublée d'une nouvelle porte donnant accès au corridor nouvellement construit. De l'autre côté du corridor, à l'ouest, le même fait peut être observé encore plus clairement. L'accès à la galerie 24, qui fait face à celui de la galerie 25, existait déjà avant l'installation du corridor. Cet accès était matérialisé par une porte décorée d'une corniche à gorge (fig. 18), encore préservée. Lors de l'installation du corridor, la porte a été doublée vers l'intérieur, occasionnant un rattrapage de hauteur réalisé à partir de deux rangées de briques crues sommairement installées. Ces murs et ces rattrapages étaient invisibles depuis l'intérieur des corridors, masqués par la voûte qui les couvrait.

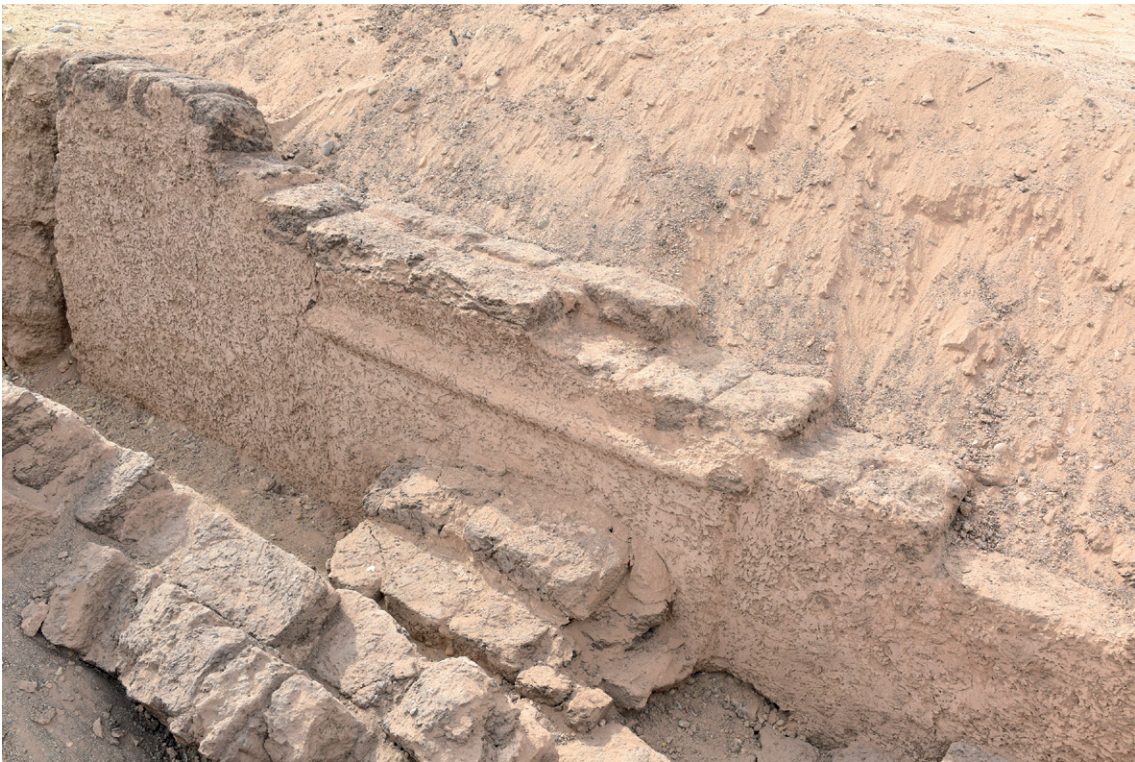
FIG. 18. Vue du mur 18 et de la porte 24, depuis le nord-est.

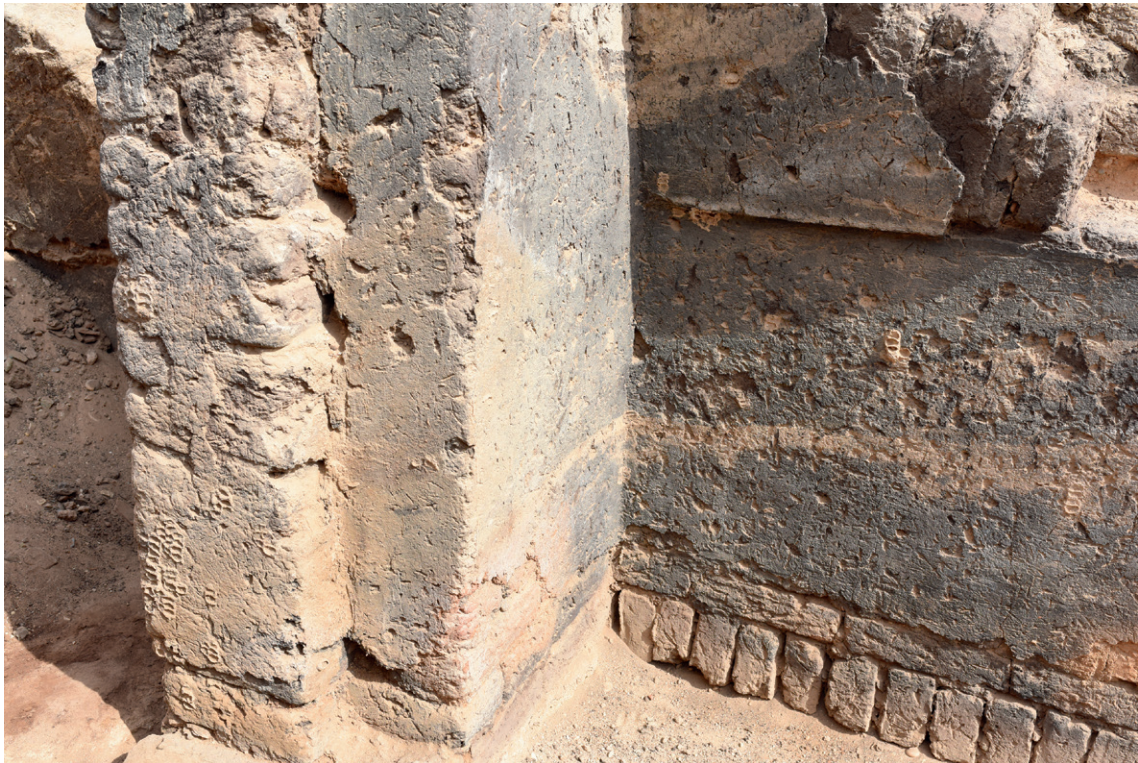
FIG. 19. Vue du corridor 3, de l'angle de la porte 34 et du mur 14, depuis le sud-ouest.

La porte 34 n'apparaît curieusement pas sur le plan de W.M.F. Petrie. Constructivement, elle n'est pas liée aux murs 15 et 16, contre lesquels elle s'appuie distinctement, puisqu'elle leur est postérieure. La présence de l'enduit rend difficile l'observation du lien entre la porte et les murs d'appui de la voûte du corridor (MR 13 et MR 14), mais leurs maçonneries ne semblent pas liées (fig. 19). La porte présente une orientation sensiblement différente et ne se trouve pas perpendiculaire aux murs latéraux du corridor. Cette différence d'orientation s'explique difficilement, sinon par une raison structurelle, pour éloigner le montant oriental de l'interface de la tranchée 3. La partie supérieure de la porte est endommagée à partir du départ de l'arc qui la couvrait.
