## Le village de Deir el-Medina : nouveau plan topographique et pistes de réflexion

CÉDRIC GOBEIL, ANNE-CLAIRE SALMAS  
avec la collaboration d'OLIVIER ONÉZIME \*

### RÉSUMÉ

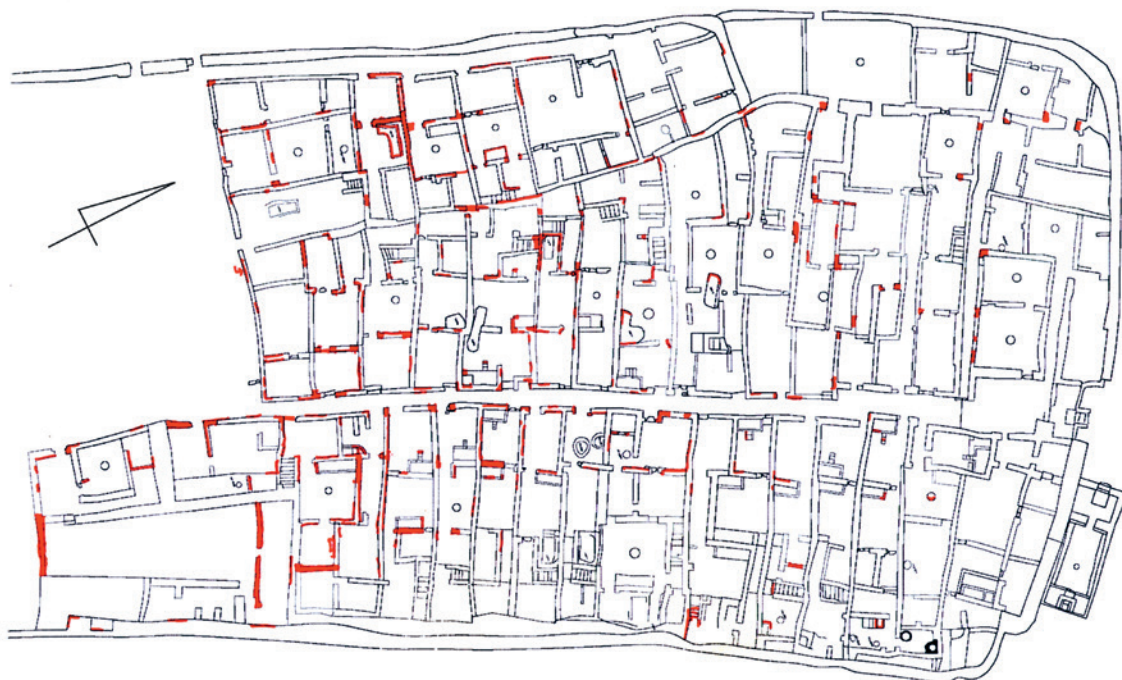
FIG. 1. Détail du plan de B. Bruyère avec additions de C. Gobeil. En rouge, les structures déjà tombées ou qui étaient dans un état de dégradation avancée (état mars 2012).

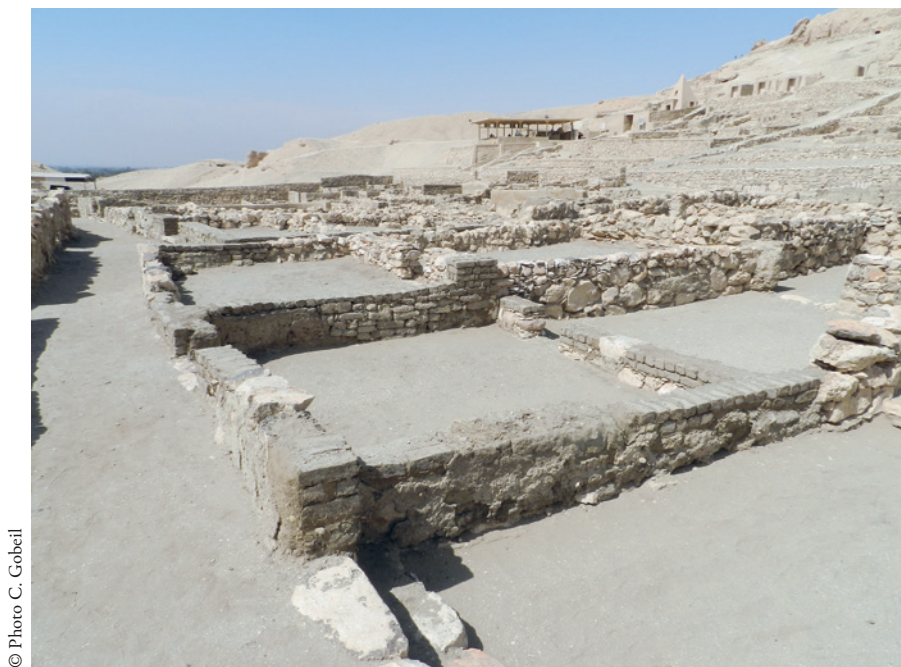
FIG. 2. Vue du centre du village après nos travaux de restauration (avril 2013).

En amont des opérations, chaque mur a été inspecté, afin de discerner ceux qui étaient sains de ceux qui nécessitaient des restaurations. Pour les seconds, l'aspect pratique ne devant en rien sacrifier à l'aspect esthétique, des discussions au cas par cas ont été menées pour définir le type d'intervention approprié, dans le respect des codes dictés par les chartes internationales<sup>6</sup> (voir fig. 2).

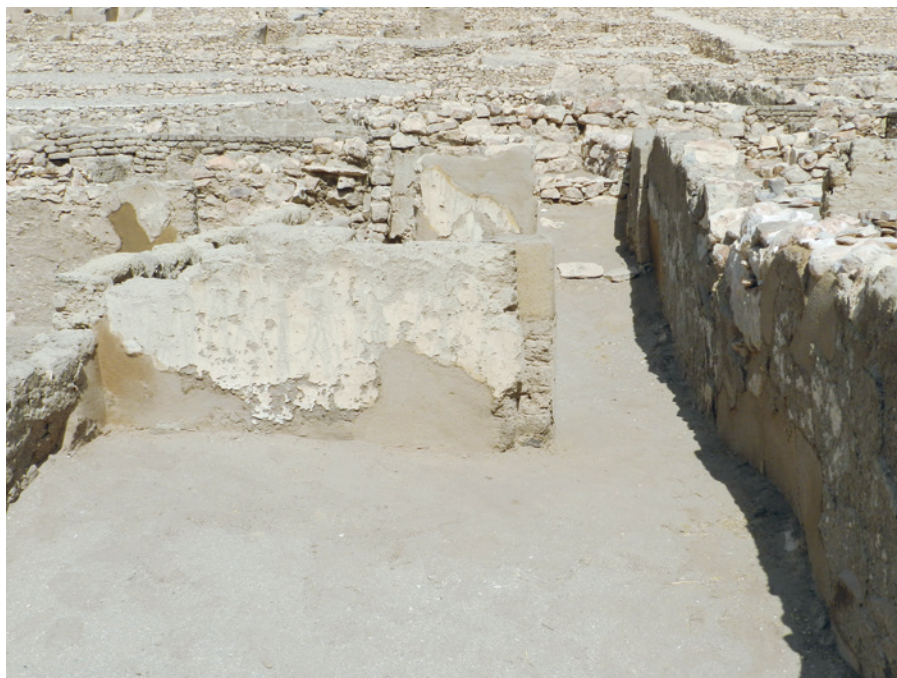
FIG. 3. Murs avec enduit antique consolidé et restauré dans la maison NO XIII (pièces 1 et 2).

Dans la mesure du possible, il a été convenu de toujours remployer les matériaux antiques qui étaient tombés, mais qui pouvaient encore être réutilisés. Dans le cas contraire, des briques crues modernes de dimensions et de composition différentes ont été ajoutées. Le seul autre matériau à avoir été employé est la pierre calcaire, collectée localement, tenant ainsi compte du mode antique de construction. Quelques pierres calcaires ont donc été insérées dans les restaurations, dans une faible proportion toutefois, leur poids interdisant de les placer dans les parties hautes des murs, celles qui justement nécessitaient les plus importants travaux. Enfin, là où l'enduit antique était partiellement préservé, les restaurateurs ont choisi de compléter les parties manquantes en appliquant un enduit moderne fait d'argile lissé (*mouna*) de couleur et d'épaisseur différentes (voir fig. 3 et 4).

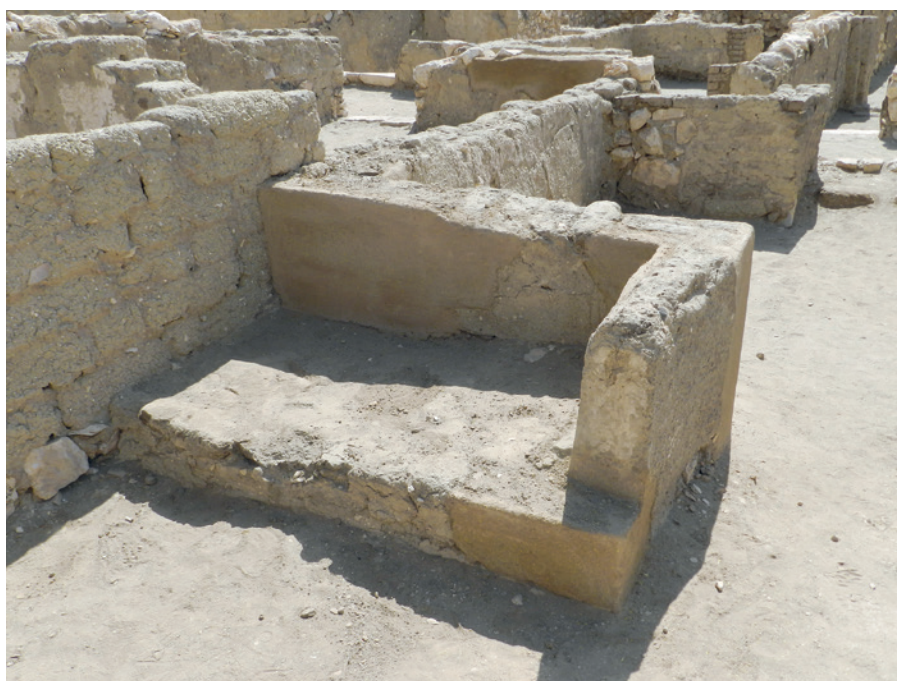
FIG. 4. Divan avec enduit antique consolidé et restauré dans la maison NO XV (pièce 2).

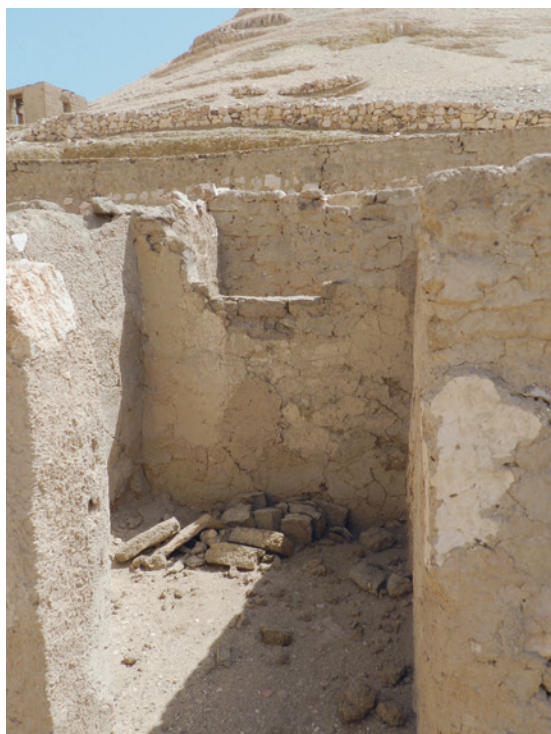
FIG. 5. Ouverture endommagée dans le mur séparant les pièces 3 et 4 dans la maison NE V.

Au cours de ses travaux, B. Bruyère a réalisé de nombreux clichés photographiques, aujourd'hui conservés au service des Archives et Collections de l'Ifao. Certains d'entre eux ont été publiés dans les rapports de l'archéologue, mais beaucoup demeurent inédits. L'accès à ces documents s'est révélé essentiel pour orienter les travaux de restauration dans certaines parties du village. Une des meilleures illustrations de ce travail d'« archéologie dans les archives » est sans doute la restauration du mur séparant les pièces 3 et 4 de la maison NE V. Lors de l'état des lieux effectué en 2012, une bonne partie de la moitié supérieure du mur était détruite; ne subsistait qu'un trou béant, dont la zone inférieure conservait encore toutefois sa forme rectangulaire originale (voir fig. 5).

Cette trace semblait évoquer, de prime abord, l'existence d'une ouverture. L'hypothèse d'une fenêtre était néanmoins à rejeter d'emblée: la présence d'une ouverture dans un mur séparant deux pièces, qui plus est n'ouvrant

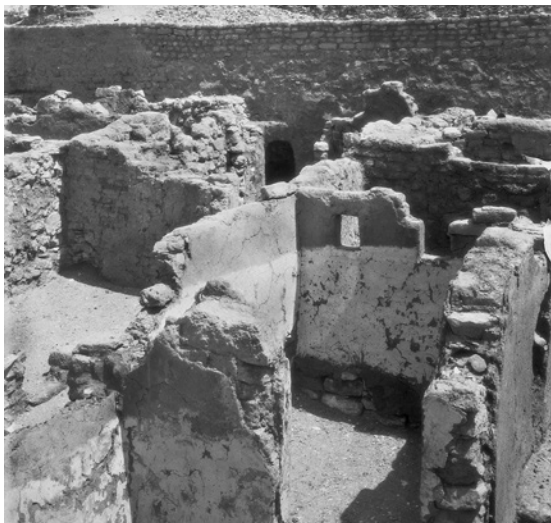
**FIG. 6.** Photo d'archive montrant l'état d'origine du mur séparant les pièces 3 et 4 dans la maison NE V (d'après Bruyère 1939, p. 248, fig. 126).

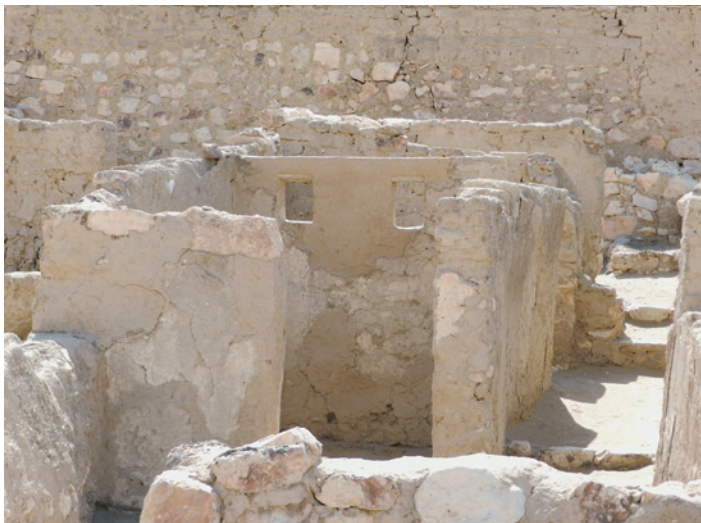
**FIG. 7.** Mur séparant les pièces 3 et 4 dans la maison NE V après restauration, vu depuis l'ouest (avril 2013).

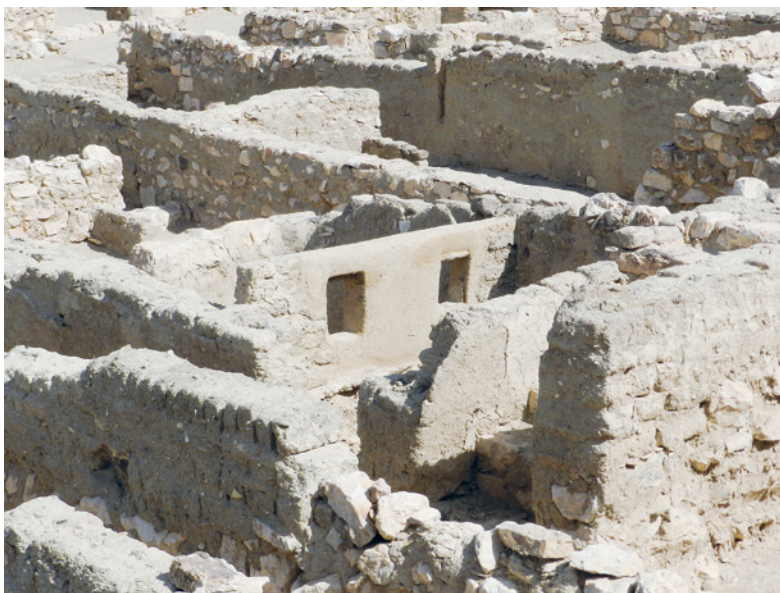
**FIG. 8.** Mur séparant les pièces 3 et 4 dans la maison NE V après restauration, vu depuis l'est (avril 2013).

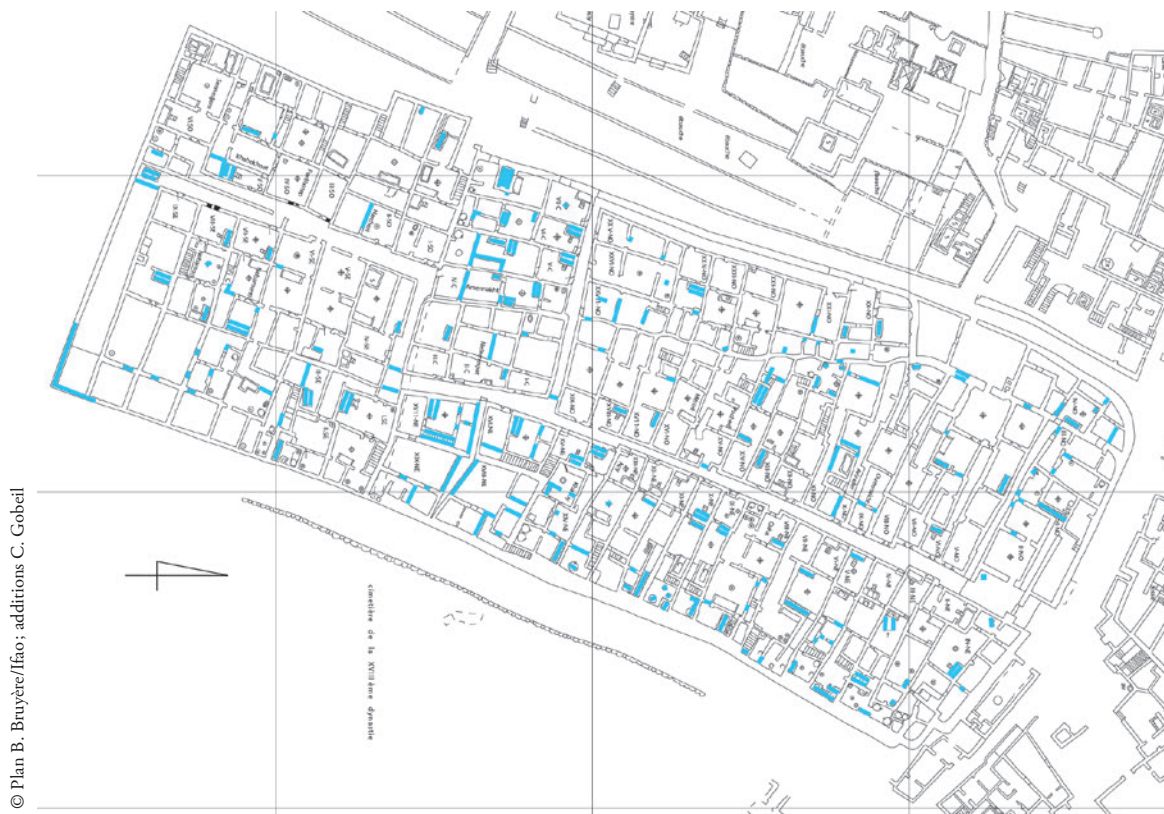
FIG. 9. Plan du village avec, en bleu, ce qui ne correspond pas à la réalité (actuelle) du terrain.

Le premier constat est d'ordre général. Le plan dressé par B. Bruyère présente un nombre relativement important d'inexactitudes, du moins par rapport à la réalité actuelle du terrain, ainsi que ce qui semble être des créations *ex-nihilo* de l'archéologue (voir fig. 9).

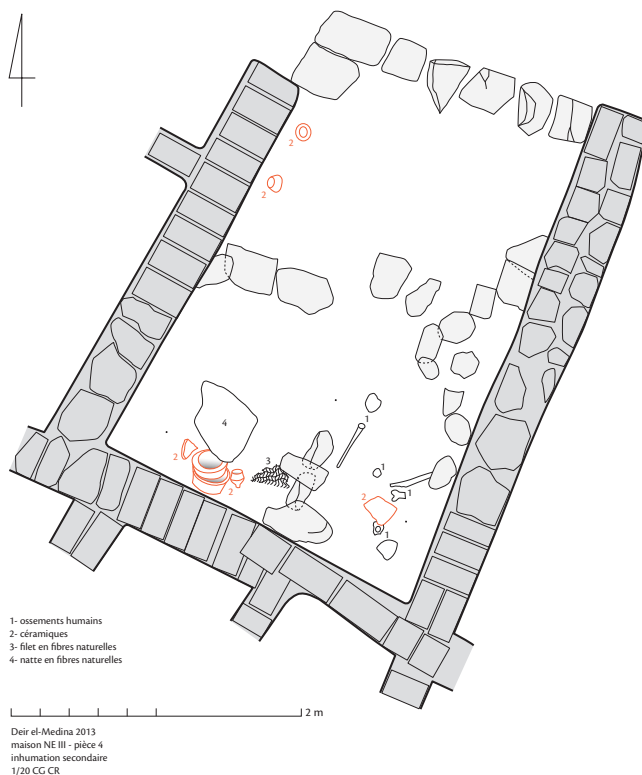
FIG. 10. Plan de la pièce 4 dans la maison NE III montrant les traces d'une inhumation secondaire (dessin C. Gobeil et Chloé Ragazzoli).

espace<sup>10</sup>. S'il en fait un escalier sur son plan, il écrit dans son rapport que la pièce a servi de «débarras». Nos travaux ont confirmé la seconde interprétation. La maison ne comprend donc aucun escalier, ce qui, d'un point de vue général à l'échelle du village, porte à 21 le nombre de maisons possédant actuellement un escalier menant au toit<sup>11</sup>. Outre la question de l'escalier, le nettoyage de la quatrième pièce de la maison NE III a permis de mettre au jour une inhumation secondaire totalement ignorée de B. Bruyère ou, du moins, passée sous silence. Installée dans les lieux certainement après leur abandon, cette sépulture a elle-même été perturbée, et il n'en reste plus aujourd'hui que quelques éléments épars : des bandelettes de lin et des ossements humains, ainsi que quelques vases en céramique, les restes d'une natte et ceux d'un filet en fibres végétales qui ont pu avoir été déposés avec le corps lors de l'inhumation (voir fig. 10 et 11).

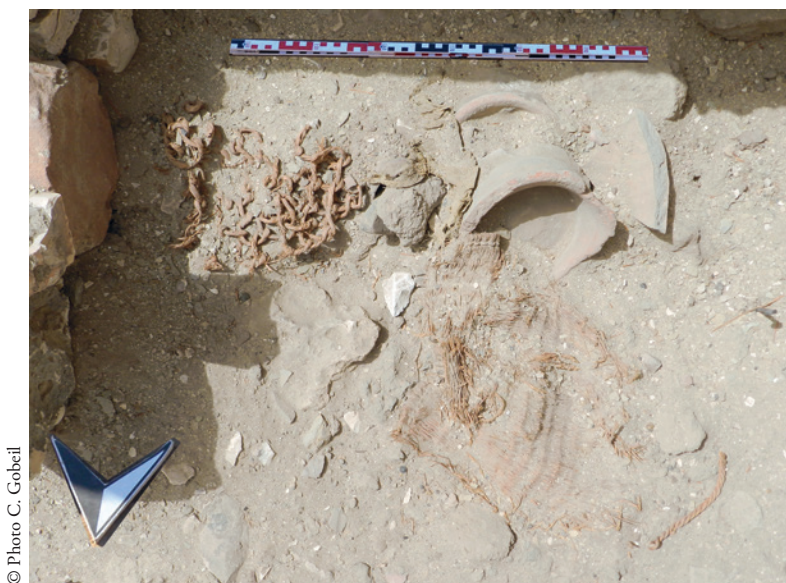
FIG. 11. Détail des traces de l'inhumation secondaire trouvée dans la pièce 4 de la maison NE III.

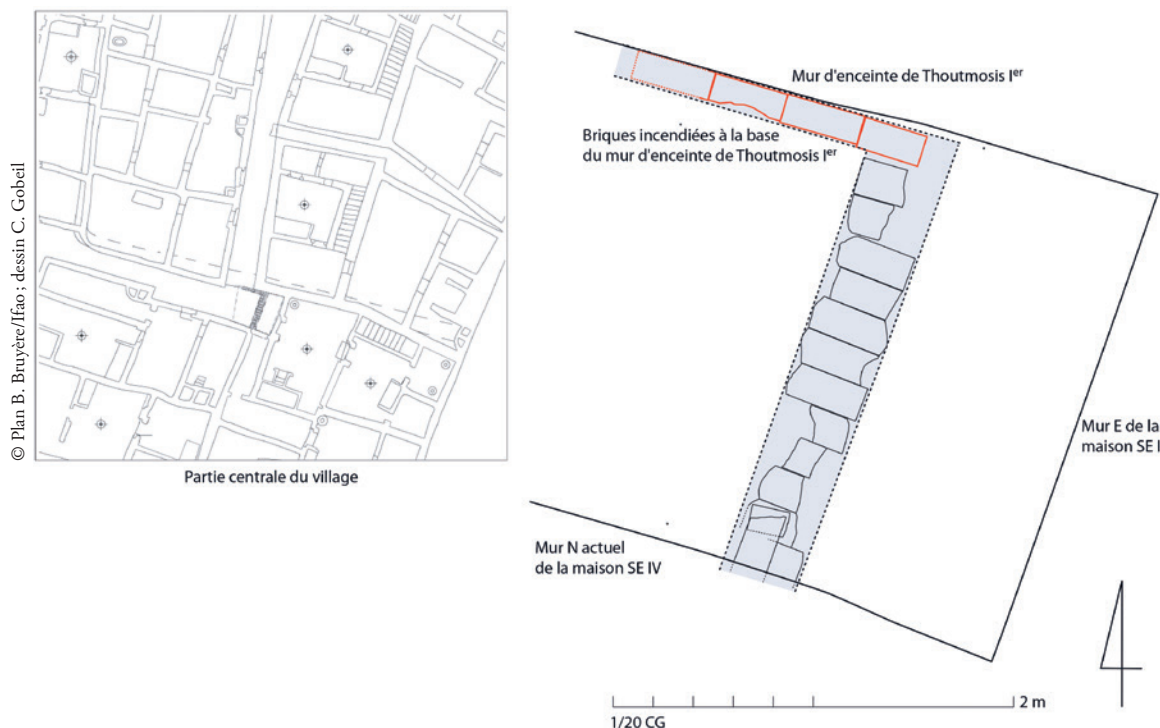
FIG. 12. Plan du mur de briques crues rasé trouvé au sud de l'enceinte de Thoutmosis I<sup>er</sup>.

Le second constat d'intérêt a trait à l'arrangement du village durant la seconde partie de la XVIII<sup>e</sup> dynastie, d'une part, et son réarrangement à la fin de la XVIII<sup>e</sup> dynastie ou au début de l'époque ramesside, d'autre part. Dans le secteur situé au niveau du décrochement de la longue rue nord-sud, permettant de desservir les quartiers sud (voir fig. 12), deux éléments ont attiré notre attention.

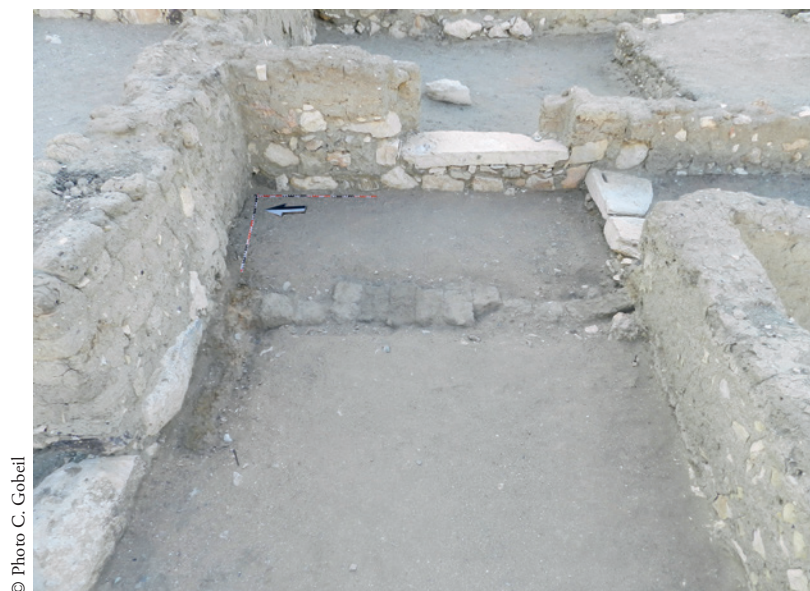
FIG. 13. Vue ouest-est du mur de briques crues rasé trouvé au sud de l'enceinte de Thoutmosis I<sup>er</sup>.

Le premier élément consiste en une série de briques de couleur rougeâtre sur la face externe du mur d'enceinte de Thoutmosis I<sup>er</sup> (voir fig. 13). Ces traces avaient déjà été observées et décrites par B. Bruyère, puis par C. Bonnet et D. Valbelle dans des secteurs proches. Elles avaient conduit le premier à postuler l'existence d'un atelier de potiers<sup>12</sup>, tandis qu'elles étaient plutôt, pour les seconds, les témoins d'un important incendie, qui aurait entraîné la destruction partielle du mur d'enceinte à une époque difficile à préciser<sup>13</sup>.

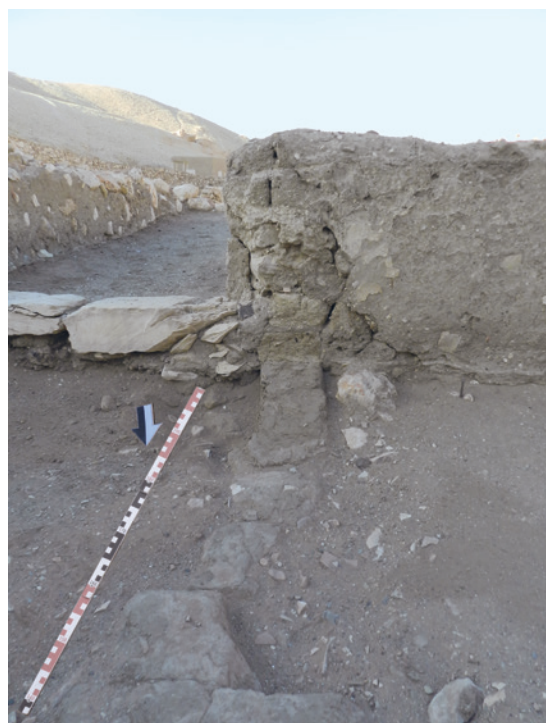
FIG. 14. Vue nord-sud du mur de briques crues rasé trouvé au sud de l'enceinte de Thoutmosis I<sup>er</sup>.

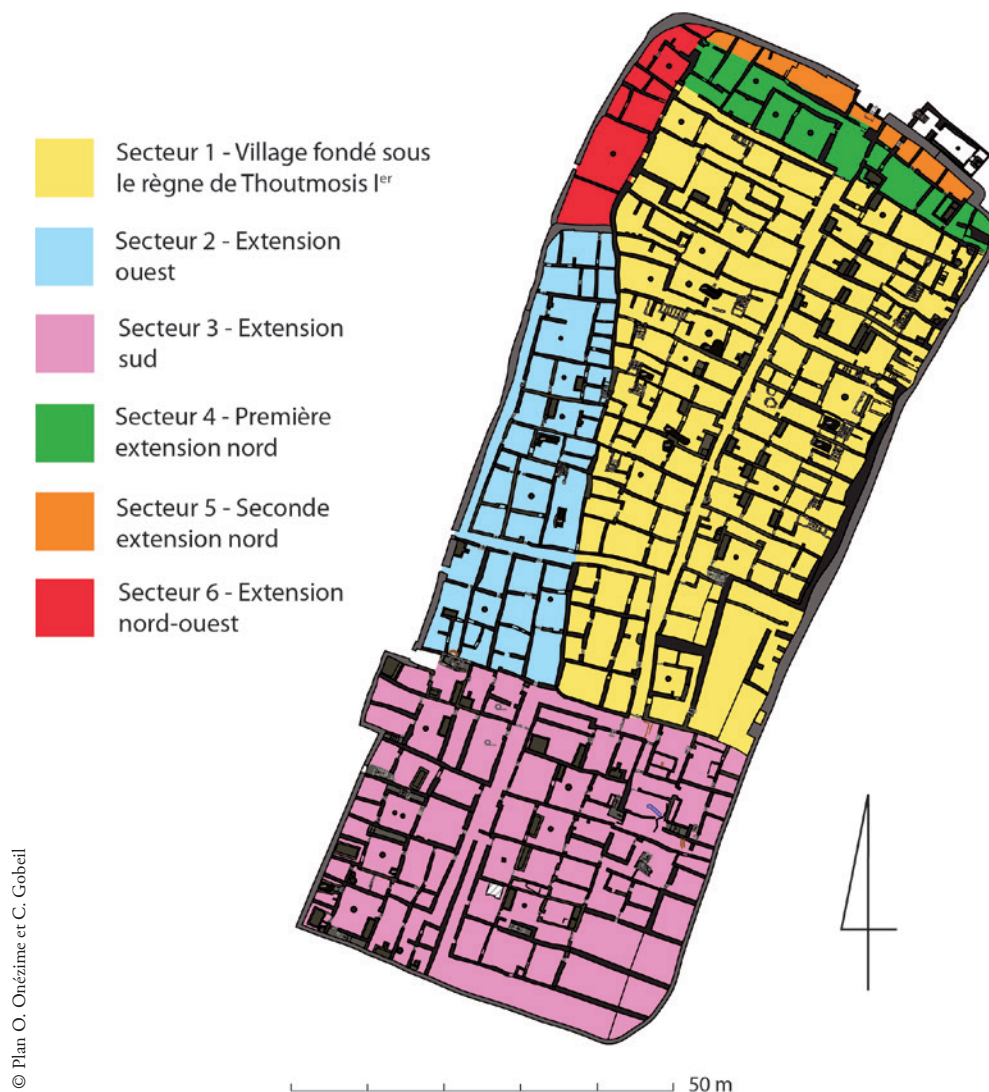
FIG. 15. Plan montrant les phases de construction horizontale du village.

relative, fondée sur des observations de terrain et des connexions logiques entre structures. Aussi la différenciation des secteurs sur le plan colorisé (voir fig. 15) renvoie-t-elle avant tout à des phases architecturales et non à des phases chronologiques.

À ce titre, les phases d'extension nord (en rouge, orange et vert sur le plan colorisé) peuvent avoir eu lieu avant, pendant ou après la phase d'extension sud (en rose sur le plan colorisé). Six phases d'aménagement horizontal ont pu être identifiées.

La partie sud de la rue axiale, ainsi que la ruelle est-ouest auraient pu, à ce titre, également figurer en bleu dans la fig. 15, puisqu'il semble que leur développement ait été conduit durant la même période que celui de l'extension ouest.

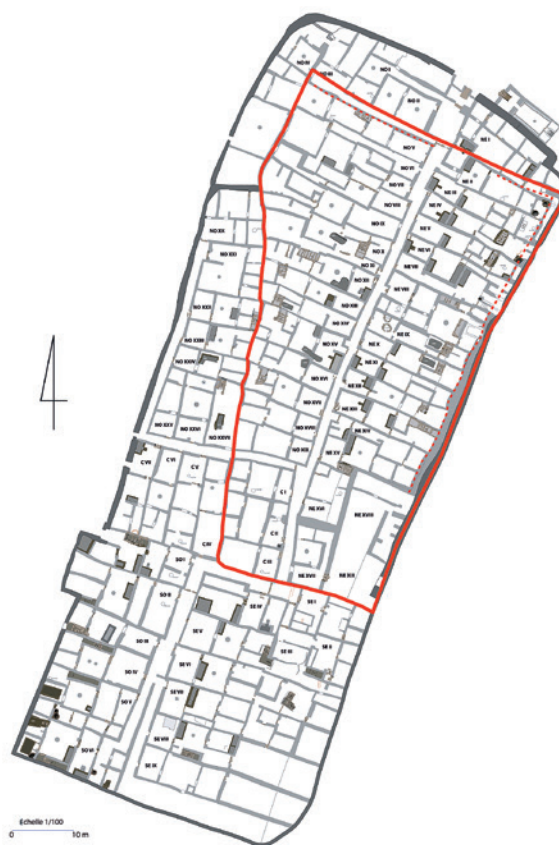
FIG. 17. Plan du village avec focus sur le périmètre de l'enceinte du village fondé par Thoutmosis I<sup>er</sup>.

Si les limites est, ouest et sud de l'enceinte sont relativement assurées, tel n'est pas le cas de la limite nord, pour laquelle il ne subsiste quasiment aucune trace en élévation. C. Bonnet et D. Valbelle, qui en ont cherché les traces en fondation, mais sans succès, en ont toutefois proposé un tracé hypothétique<sup>18</sup>. Toutefois, certaines particularités architecturales nous conduisent à revenir sur cette hypothèse et à reprendre celle suggérée en son temps par B. Bruyère, tout en la modifiant légèrement (voir fig. 17).

L'élément le plus significatif est constitué par l'alignement du mur nord de la maison NE II et de celui du couloir entre les maisons NO II et NO V (voir fig. 17), lesquels se trouvaient à l'origine en continu, ainsi que le montre une photographie prise en 1906 par Ernesto Schiaparelli (voir fig. 18).

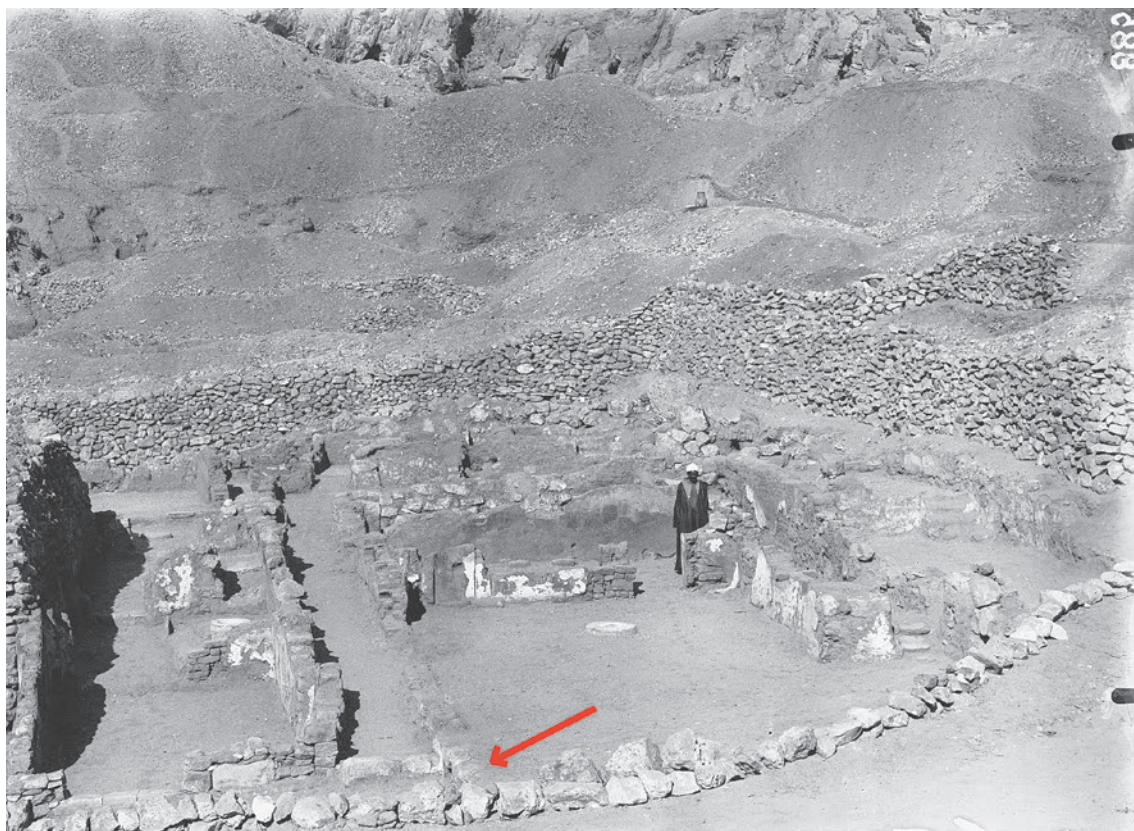
FIG. 18. Photo prise en 1905 par E. Schiaparelli montrant la maison NO II après son dégagement (vue sud-est/nord-ouest) (Archivio Museo Egizio, photo Coo885). La flèche rouge montre le mur sud de cette maison qui se poursuit en direction est au niveau de l'actuelle rue axiale.

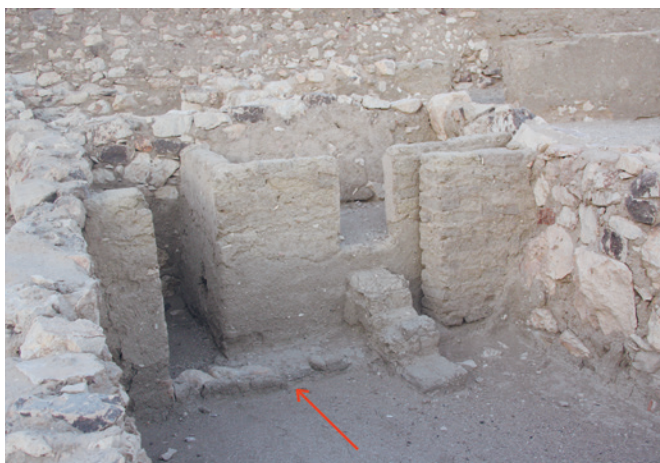
FIG. 19. « Lit-clos » de la maison NE II installé dans l'arasement partiel du mur nord de l'enceinte de Thoutmosis I<sup>er</sup>.

conservée et est devenue le mur nord de la maison NE II. Des traces d'arasement sont cependant encore visibles dans la première pièce de l'habitation, au niveau du « lit-clos » (voir fig. 19).

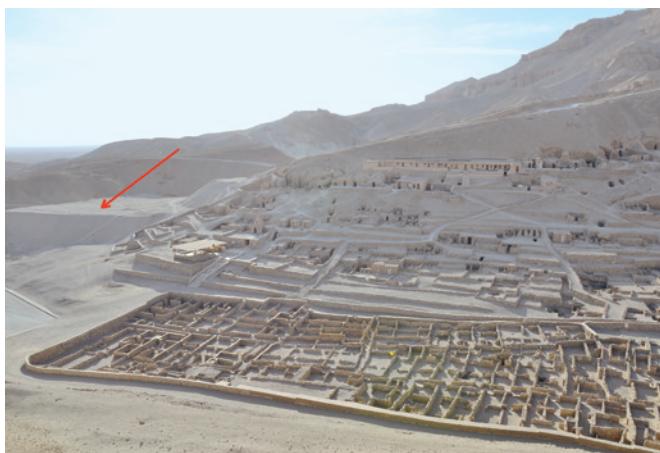
FIG. 21. Vue nord-est/sud-ouest du Cimetière de l'Ouest avec, à son extrémité sud, les déblais des fouilles Bruyère (flèche rouge).

En effet, lors de sondages menés plus au sud, C. Bonnet et D. Valbelle ont mis au jour d'autres structures<sup>27</sup>. Plusieurs questions se posent donc, sans que nous puissions y répondre. L'espace occupé par le couloir correspondrait-il à l'emplacement d'une (partie de) maison, dont il ne reste rien ? Ou bien pourrait-il s'agir d'une autre voie de circulation ? Auquel cas, où menait-elle ? Serait-il possible que sous le parking actuel se trouve un autre quartier du village, jamais fouillé ? C. Bonnet et D. Valbelle pensent que ce n'est pas le cas et affirment que cette zone du site avait été fouillée par B. Bruyère : « Le lit de l'ouadi Sud avait été sondé en 1922 avant de devenir le déversoir des déblais<sup>28</sup>. » En réalité, l'emplacement auquel B. Bruyère fait allusion (« le lit de l'ouadi Sud ») se trouve à l'extrémité sud du Cimetière de l'Ouest, point d'aboutissement de sa voie *Décauville*<sup>29</sup>, plus précisément au débouché du *ouadi* (sud) provenant de la Vallée des Reines (voir fig. 21).

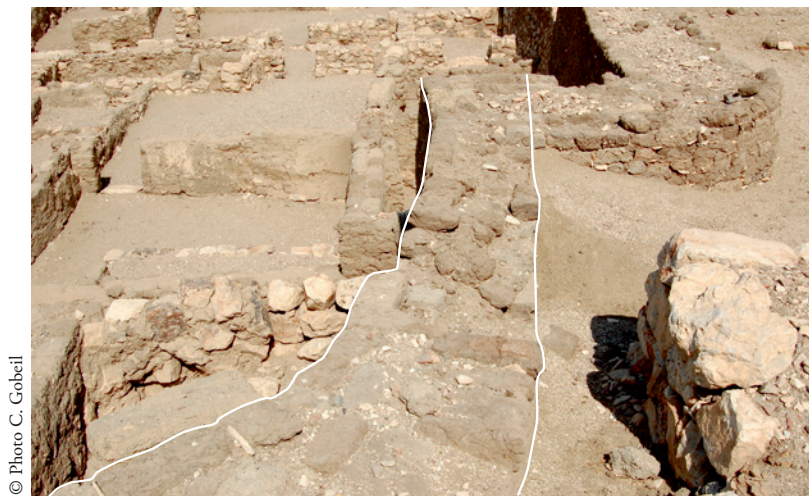
FIG. 23. Vue est-ouest de l'angle nord-est de l'enceinte de la première extension nord du village.

soit qu'il a été intégré dans un aménagement ultérieur, l'angle nord-est est toujours observable aujourd'hui (voir fig. 23)<sup>38</sup>.

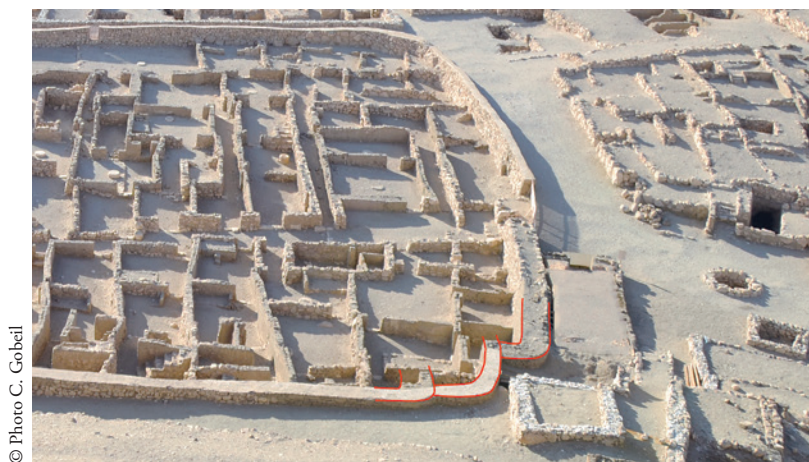
FIG. 24. Vue est-ouest montrant les angles nord-est des limites nord successives du village.

Il s'appuie sur l'angle nord-est de la première enceinte de Thoutmosis I<sup>er</sup> et, de là, forme un léger ressaut, une particularité architecturale que l'on retrouvera dans la seconde extension nord (voir fig. 24).

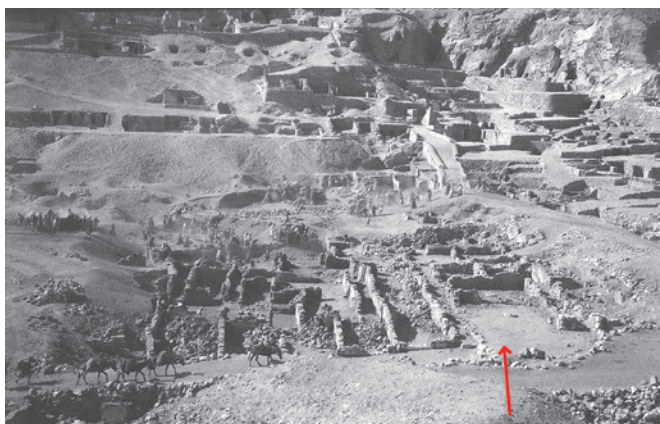
FIG. 25. Vue est-ouest montrant les fouilles de B. Bruyère dans la partie nord du village (photo Ifao NB\_2004\_0353). La flèche rouge pointe l'absence d'un mur de façade de la maison NO II.
