BIFAO 123 (2023), p. 171-213

Cédric Gobeil, Anne-Claire Salmas, Olivier Onézime

Le village de Deir el-Medina : nouveau plan topographique et pistes de réflexion

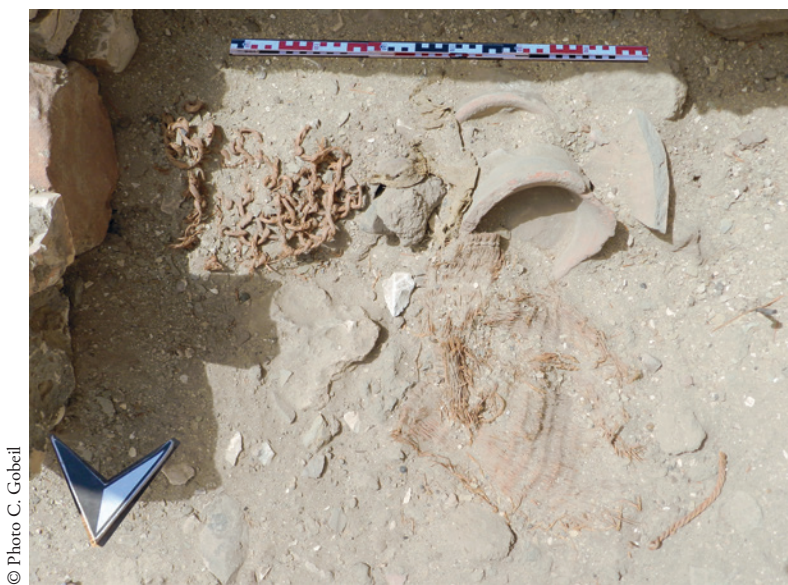
FIG. 11. Détail des traces de l'inhumation secondaire trouvée dans la pièce 4 de la maison NE III.

espace<sup>10</sup>. S'il en fait un escalier sur son plan, il écrit dans son rapport que la pièce a servi de « débarras ». Nos travaux ont confirmé la seconde interprétation. La maison ne comprend donc aucun escalier, ce qui, d'un point de vue général à l'échelle du village, porte à 21 le nombre de maisons possédant actuellement un escalier menant au toit<sup>11</sup>. Outre la question de l'escalier, le nettoyage de la quatrième pièce de la maison NE III a permis de mettre au jour une inhumation secondaire totalement ignorée de B. Bruyère ou, du moins, passée sous silence. Installée dans les lieux certainement après leur abandon, cette sépulture a elle-même été perturbée, et il n'en reste plus aujourd'hui que quelques éléments épars : des bandelettes de lin et des ossements humains, ainsi que quelques vases en céramique, les restes d'une natte et ceux d'un filet en fibres végétales qui ont pu avoir été déposés avec le corps lors de l'inhumation (voir fig. 10 et 11).

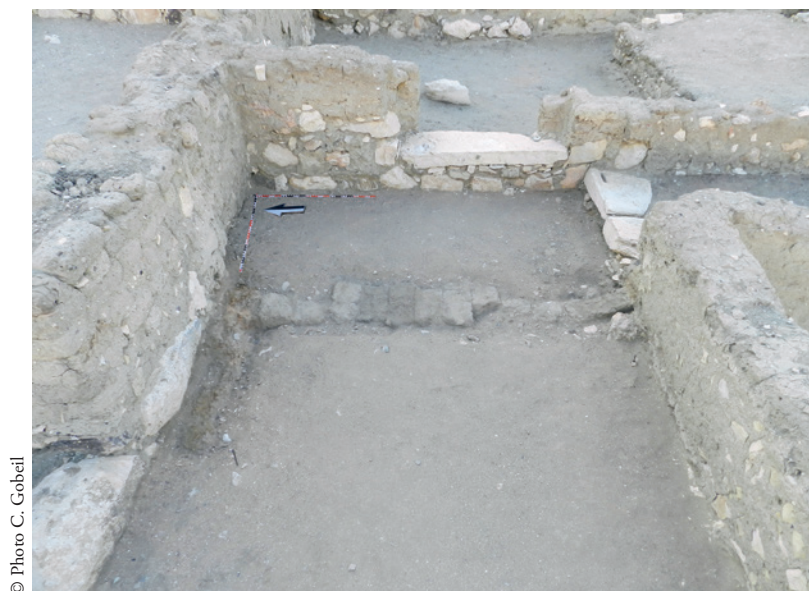
FIG. 13. Vue ouest-est du mur de briques crues rasé trouvé au sud de l'enceinte de Thoutmosis I<sup>er</sup>.

Le premier élément consiste en une série de briques de couleur rougeâtre sur la face externe du mur d'enceinte de Thoutmosis I<sup>er</sup> (voir fig. 13). Ces traces avaient déjà été observées et décrites par B. Bruyère, puis par C. Bonnet et D. Valbelle dans des secteurs proches. Elles avaient conduit le premier à postuler l'existence d'un atelier de potiers<sup>12</sup>, tandis qu'elles étaient plutôt, pour les seconds, les témoins d'un important incendie, qui aurait entraîné la destruction partielle du mur d'enceinte à une époque difficile à préciser<sup>13</sup>.

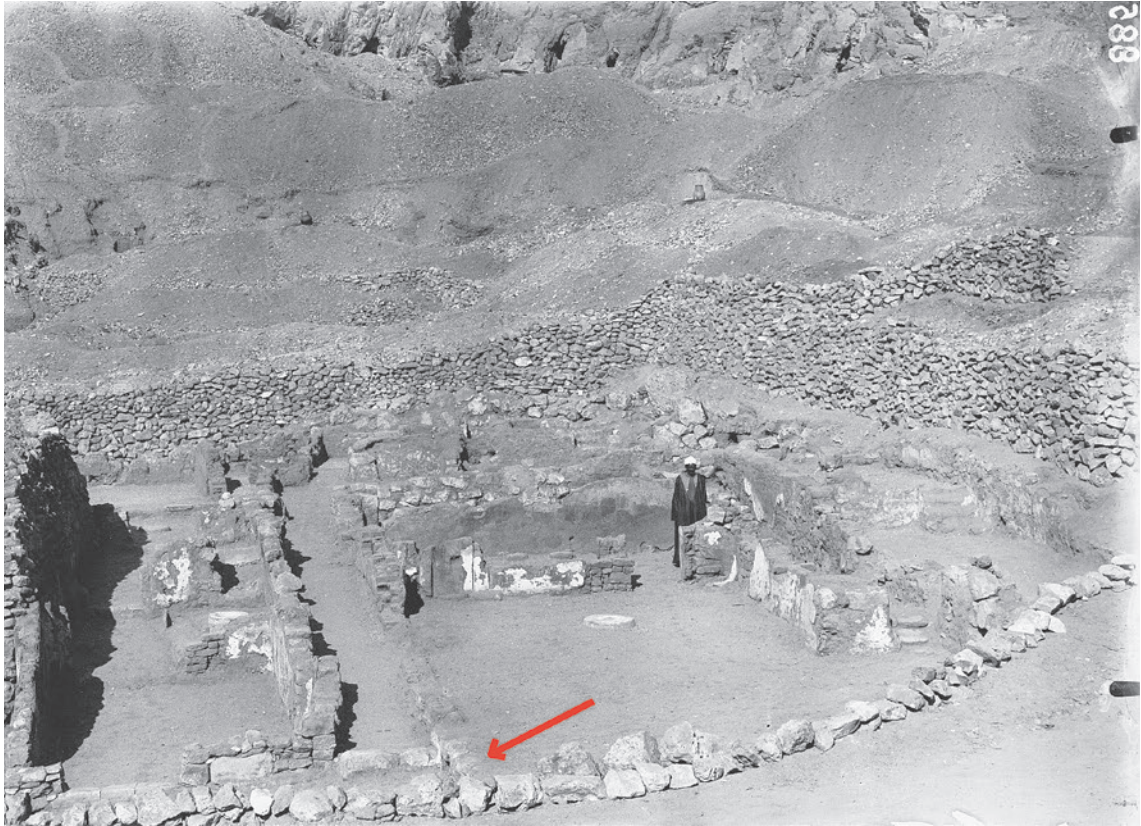
FIG. 18. Photo prise en 1905 par E. Schiaparelli montrant la maison NO II après son dégagement (vue sud-est/nord-ouest) (Archivio Museo Egizio, photo Coo885). La flèche rouge montre le mur sud de cette maison qui se poursuit en direction est au niveau de l'actuelle rue axiale.

L'élément le plus significatif est constitué par l'alignement du mur nord de la maison NE II et de celui du couloir entre les maisons NO II et NO V (voir fig. 17), lesquels se trouvaient à l'origine en continu, ainsi que le montre une photographie prise en 1906 par Ernesto Schiaparelli (voir fig. 18).

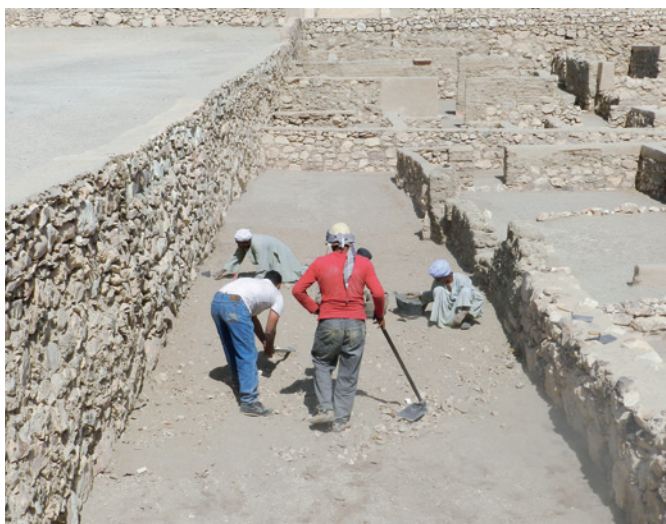
FIG. 20. Opérations de nettoyage en avril 2013 dans le « couloir » accolé au sud du mur d'enceinte actuel du village.
