Le village de Deir el-Medina : nouveau plan topographique et pistes de réflexion

Le village de Deir el-Médina: nouveau plan topographique et pistes de réflexion

CÉDRIC GOBEIL, ANNE-CLAIRE SALMAS avec la collaboration d'OLIVIER ONÉZIME*

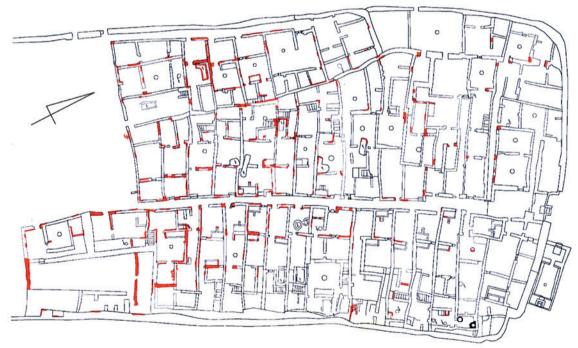
Fig. 1. Détail du plan de B. Bruyère avec additions de C. Gobeil. En rouge, les structures déjà tombées ou qui étaient dans un état de dégradation avancée (état mars 2012).

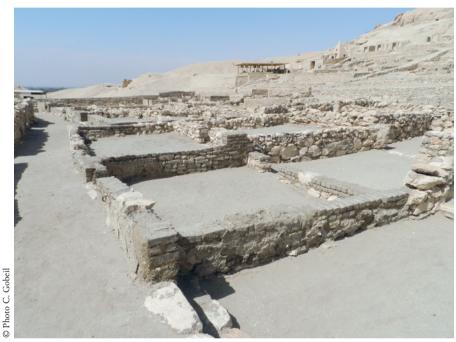
Fig. 2. Vue du centre du village après nos travaux de restauration (avril 2013).

En amont des opérations, chaque mur a été inspecté, afin de discerner ceux qui étaient sains de ceux qui nécessitaient des restaurations. Pour les seconds, l'aspect pratique ne devant en rien sacrifier à l'aspect esthétique, des discussions au cas par cas ont été menées pour définir le type d'intervention approprié, dans le respect des codes dictés par les chartes internationales (voir fig. 2).

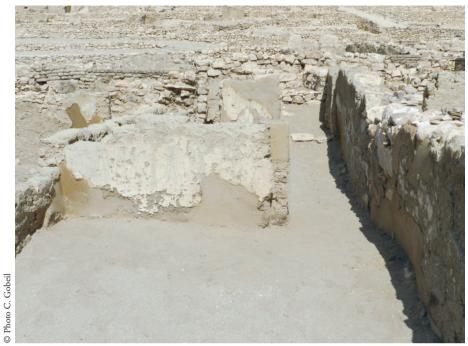
Fig. 3. Murs avec enduit antique consolidé et restauré dans la maison NO XIII (pièces 1 et 2).

Dans la mesure du possible, il a été convenu de toujours remployer les matériaux antiques qui étaient tombés, mais qui pouvaient encore être réutilisés. Dans le cas contraire, des briques crues modernes de dimensions et de composition différentes ont été ajoutées. Le seul autre matériau à avoir été employé est la pierre calcaire, collectée localement, tenant ainsi compte du mode antique de construction. Quelques pierres calcaires ont donc été insérées dans les restaurations, dans une faible proportion toutefois, leur poids interdisant de les placer dans les parties hautes des murs, celles qui justement nécessitaient les plus importants travaux. Enfin, là où l'enduit antique était partiellement préservé, les restaurateurs ont choisi de compléter les parties manquantes en appliquant un enduit moderne fait d'argile lissé (*mouna*) de couleur et d'épaisseur différentes (voir fig. 3 et 4).

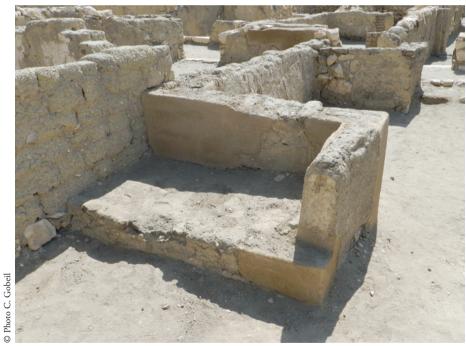
Fig. 4. Divan avec enduit antique consolidé et restauré dans la maison NO XV (pièce 2).

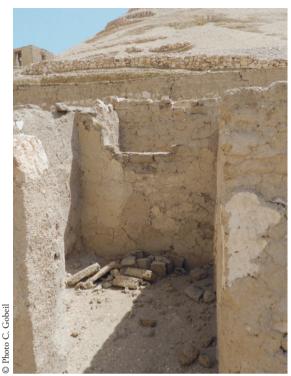
Fig. 5. Ouverture endommagée dans le mur séparant les pièces 3 et 4 dans la maison NE V.

Au cours de ses travaux, B. Bruyère a réalisé de nombreux clichés photographiques, aujourd'hui conservés au service des Archives et Collections de l'Ifao. Certains d'entre eux ont été publiés dans les rapports de l'archéologue, mais beaucoup demeurent inédits. L'accès à ces documents s'est révélé essentiel pour orienter les travaux de restauration dans certaines parties du village. Une des meilleures illustrations de ce travail d'« archéologie dans les archives » est sans doute la restauration du mur séparant les pièces 3 et 4 de la maison NE V. Lors de l'état des lieux effectué en 2012, une bonne partie de la moitié supérieure du mur était détruite; ne subsistait qu'un trou béant, dont la zone inférieure conservait encore toutefois sa forme rectangulaire originale (voir fig. 5).

Cette trace semblait évoquer, de prime abord, l'existence d'une ouverture. L'hypothèse d'une fenêtre était néanmoins à rejeter d'emblée: la présence d'une ouverture dans un mur séparant deux pièces, qui plus est n'ouvrant

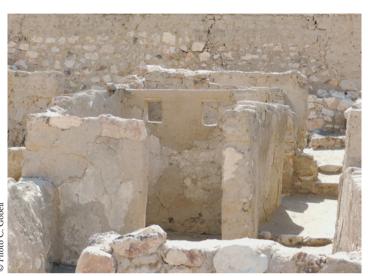
Fig. 7. Mur séparant les pièces 3 et 4 dans la maison NE V après restauration, vu depuis l'ouest (avril 2013).

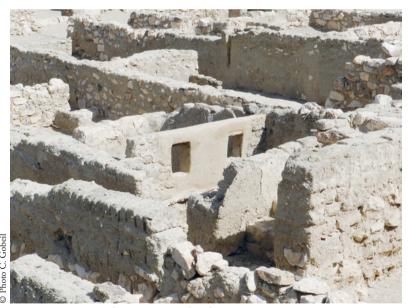
Fig. 8. Mur séparant les pièces 3 et 4 dans la maison NE V après restauration, vu depuis l'est (avril 2013).

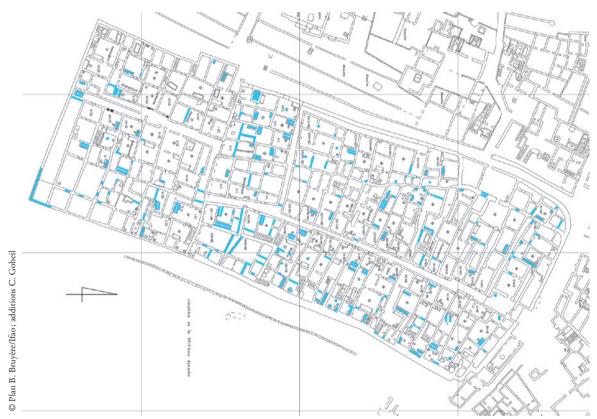
Fig. 9. Plan du village avec, en bleu, ce qui ne correspond pas à la réalité (actuelle) du terrain.

Le premier constat est d'ordre général. Le plan dressé par B. Bruyère présente un nombre relativement important d'inexactitudes, du moins par rapport à la réalité actuelle du terrain, ainsi que ce qui semble être des créations *ex-nihilo* de l'archéologue (voir fig. 9).

Certains murs du plan ne reposent sur aucune fondation antique, tandis que pour certaines structures, telles que des «lits-clos» (cf. SE I) ou des «divans» (cf. NE XVII), aucune trace archéologique n'est aujourd'hui visible. Il est néanmoins possible que certains vestiges aient été vus par B. Bruyère, puis reportés sur son plan, avec ou sans interprétation subjective. Dans la maison SE I, par exemple, les traces subsistantes ne sont objectivement que des restes de murs sans que rien vienne prouver qu'ils appartenaient à l'origine à un «lit-clos». Quant au «divan» de la maison NE XVII, B. Bruyère semble avoir reconstitué le dispositif à partir de ce qui n'est en réalité qu'un simple muret préservé sur une quarantaine de centimètres de hauteur. Parmi les structures mentionnées sur le plan de B. Bruyère se trouvent également des escaliers, dont il n'existe aucune trace sur le terrain (cf. NO I, NO XIV, NE III, NE VI, NE XIV, NE XVII, SO I). Le cas de la maison NE III est représentatif. Les observations effectuées dans la quatrième pièce ont permis de préciser les hésitations de B. Bruyère concernant cet

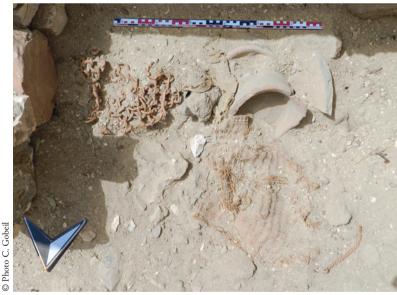
Fig. 11. Détail des traces de l'inhumation secondaire trouvée dans la pièce 4 de la maison NE III.

espace¹⁰. S'il en fait un escalier sur son plan, il écrit dans son rapport que la pièce a servi de «débarras». Nos travaux ont confirmé la seconde interprétation. La maison ne comprend donc aucun escalier, ce qui, d'un point de vue général à l'échelle du village, porte à 21 le nombre de maisons possédant actuellement un escalier menant au toit¹¹. Outre la question de l'escalier, le nettoyage de la quatrième pièce de la maison NE III a permis de mettre au jour une inhumation secondaire totalement ignorée de B. Bruyère ou, du moins, passée sous silence. Installée dans les lieux certainement après leur abandon, cette sépulture a elle-même été perturbée, et il n'en reste plus aujourd'hui que quelques éléments épars: des bandelettes de lin et des ossements humains, ainsi que quelques vases en céramique, les restes d'une natte et ceux d'un filet en fibres végétales qui ont pu avoir été déposés avec le corps lors de l'inhumation (voir fig. 10 et 11).

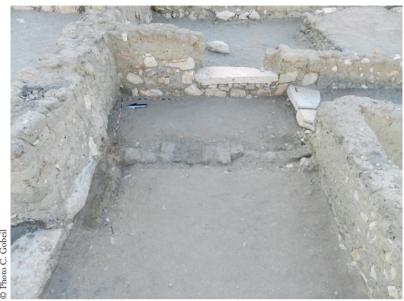
Fig. 13. Vue ouest-est du mur de briques crues rasé trouvé au sud de l'enceinte de Thoutmosis $I^{\rm cr}$.

Le premier élément consiste en une série de briques de couleur rougeâtre sur la face externe du mur d'enceinte de Thoutmosis I^{er} (voir fig. 13). Ces traces avaient déjà été observées et décrites par B. Bruyère, puis par C. Bonnet et D. Valbelle dans des secteurs proches. Elles avaient conduit le premier à postuler l'existence d'un atelier de potiers ¹², tandis qu'elles étaient plutôt, pour les seconds, les témoins d'un important incendie, qui aurait entraîné la destruction partielle du mur d'enceinte à une époque difficile à préciser ¹³.

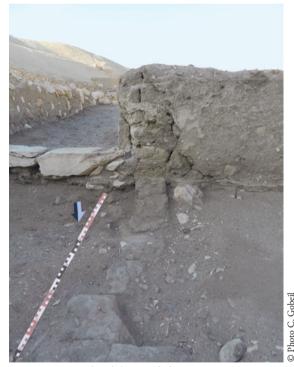
Fig. 14. Vue nord-sud du mur de briques crues rasé trouvé au sud de l'enceinte de Thoutmosis I^{er}.

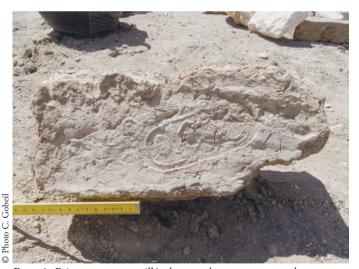
Fig. 16. Brique crue estampillée du nom de couronnement de Thoutmosis I^{er} (Âakheperkarê).

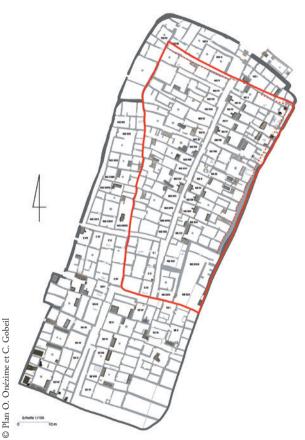
Fig. 17. Plan du village avec focus sur le périmètre de l'enceinte du village fondé par Thoutmosis I^{er}.

Si les limites est, ouest et sud de l'enceinte sont relativement assurées, tel n'est pas le cas de la limite nord, pour laquelle il ne subsiste quasiment aucune trace en élévation. C. Bonnet et D. Valbelle, qui en ont cherché les traces en fondation, mais sans succès, en ont toutefois proposé un tracé hypothétique ¹⁸. Toutefois, certaines particularités architecturales nous conduisent à revenir sur cette hypothèse et à reprendre celle suggérée en son temps par B. Bruyère, tout en la modifiant légèrement (voir fig. 17).

L'élément le plus significatif est constitué par l'alignement du mur nord de la maison NE II et de celui du couloir entre les maisons NO II et NO V (voir fig. 17), lesquels se trouvaient à l'origine en continu, ainsi que le montre une photographie prise en 1906 par Ernesto Schiaparelli (voir fig. 18).

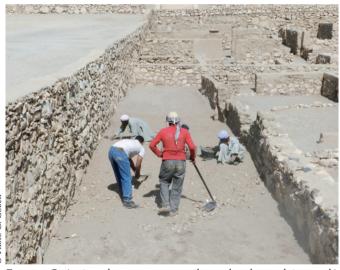
Fig. 20. Opérations de nettoyage en avril 2013 dans le «couloir» accolé au sud du mur d'enceinte actuel du village.

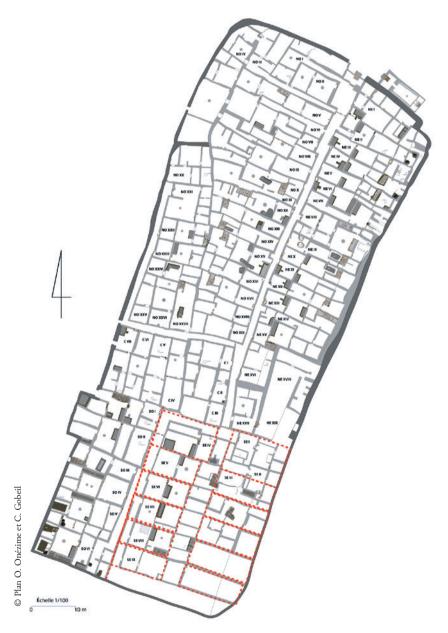
Fig. 22. Plan hypothétique du premier arrangement des maisons dans la moitié sud-est du village.

murs, l'hypothèse d'un prolongement de la rue axiale en ligne droite peut être posée et, avec elle, l'éventuelle existence de sous-phases de construction à l'intérieur même de l'extension sud. La présence de murs arasés, quasiment en continuité des limites de la rue axiale, pourrait suggérer que dans un des états du village, la rue, ou une de ses sections, se prolongeait en droite ligne vers le sud. Si l'on pose comme postulat l'existence d'une telle voie de circulation, elle aurait pu séparer deux quartiers d'habitations (sud-est-est et sud-est-ouest) comprenant potentiellement douze maisons réparties en deux rangées de six (voir fig. 22).

Le module de ces unités, dans l'ensemble quasiment similaire ³², fonctionnerait bien avec l'idée d'une fondation étatique. À une époque indéterminée, mais sans doute quelques années après, une grande partie de cette zone aurait été réaménagée, résultant en la création d'au moins six grandes maisons (SE IV à IX) et en la déviation de la rue axiale; il est fort probable que ces travaux aient été réalisés au même moment de la création du quartier sud-ouest. L'existence de trois petites habitations SE I à III demeure problématique structurellement, tant leur plan semble incongru. Il semble toutefois certain que l'aménagement de ces maisons date d'une époque postérieure au quartier sud-est original et que le mur que nous avons redécouvert ³³ a été rasé pour garantir l'accès à cet étrange groupement d'habitations. En résumé, si l'on suit notre hypothèse, il y aurait eu trois phases de construction, relativement proches les unes des autres: 1) création du quartier sud-est en deux blocs de six maisons autour de la rue axiale prolongée presque directement vers le sud; 2) réaménagement des deux blocs en six grandes maisons, probablement en parallèle de la déviation de la rue axiale et de la construction du quartier sud-ouest; 3) création, dans des espaces restreints, des maisons SE I à III.

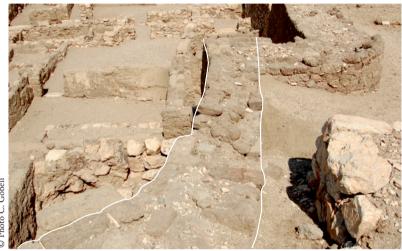
Fig. 23. Vue est-ouest de l'angle nord-est de l'enceinte de la première extension nord du village.

soit qu'il a été intégré dans un aménagement ultérieur, l'angle nord-est est toujours observable aujourd'hui (voir fig. 23)³⁸.

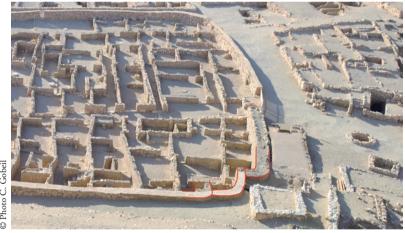
Fig. 24. Vue est-ouest montrant les angles nord-est des limites nord successives du village.

Il s'appuie sur l'angle nord-est de la première enceinte de Thoutmosis I^{er} et, de là, forme un léger ressaut, une particularité architecturale que l'on retrouvera dans la seconde extension nord (voir fig. 24).
