BIFAO 123 (2023), p. 171-213

# **Le village de Deir el-Médina : nouveau plan topographique et pistes de réflexion**

Lors des campagnes 2012, 2013 et 2014 de la mission française de Deir el-Médina (Ifao), le village des artisans a fait l'objet d'un nouveau relevé topographique, parallèlement à d'urgents travaux de restauration. Le résultat le plus important de ces travaux est publié ici, sous la forme d'un plan détaillé et corrigé de l'ensemble des structures visibles. La production de ce nouveau plan a suscité un certain nombre de réflexions sur l'aménagement spatial du village et son développement, lesquelles sont présentées dans cet article. Finalement, un inventaire des objets collectés les plus significatifs est présenté.

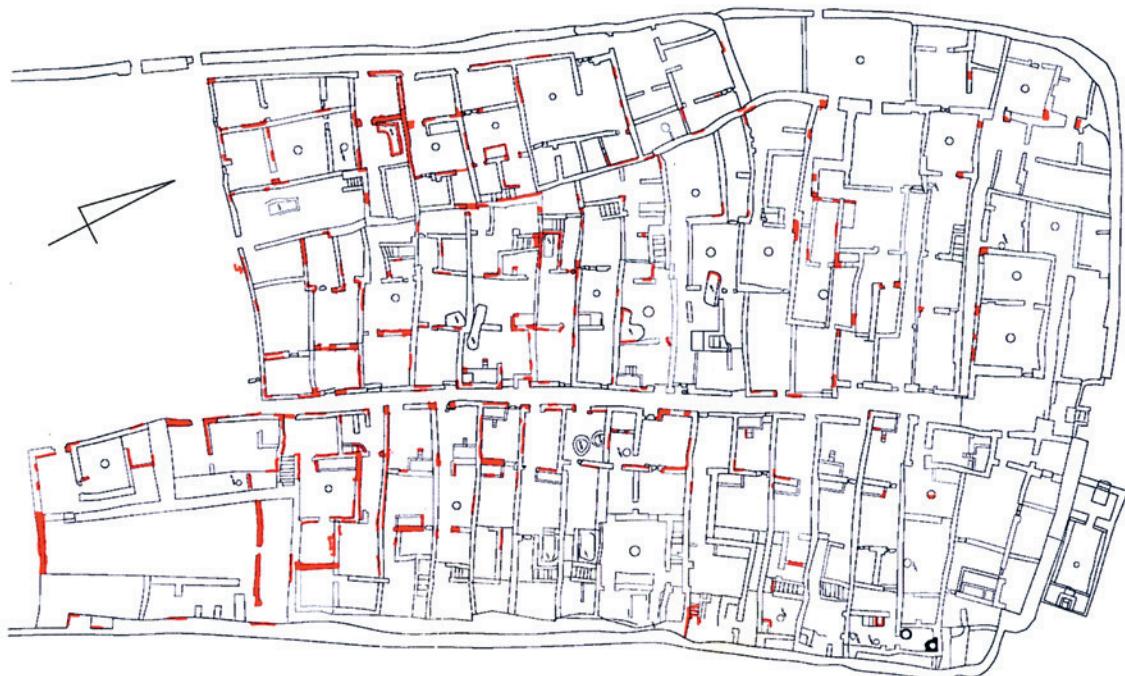
FIG. 1. Détail du plan de B. Bruyère avec additions de C. Gobeil. En rouge, les structures déjà tombées ou qui étaient dans un état de dégradation avancée (état mars 2012).

En 2012, lors de la première campagne de Cédric Gobeil en tant que chef de mission, une évaluation a été menée avec différents acteurs, au terme de laquelle il est apparu urgent d'intervenir afin d'enrayer le processus de destruction qui menaçait ce joyau archéologique. Durant les saisons 2012 et 2013, une équipe de restauration conduite par Hassan el-Amir (Ifao) a effectué des opérations localisées aux endroits du village où les structures étaient déjà effondrées ou sur le point de l'être.

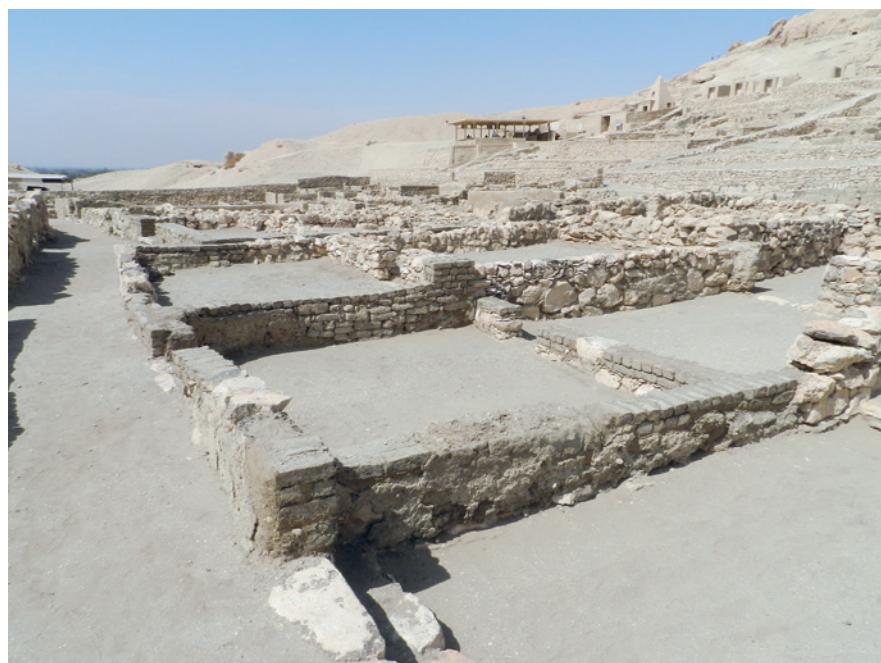
FIG. 2. Vue du centre du village après nos travaux de restauration (avril 2013).

En amont des opérations, chaque mur a été inspecté, afin de discerner ceux qui étaient sains de ceux qui nécessitaient des restaurations. Pour les seconds, l'aspect pratique ne devant en rien sacrifier à l'aspect esthétique, des discussions au cas par cas ont été menées pour définir le type d'intervention approprié, dans le respect des codes dictés par les chartes internationales<sup>6</sup> (voir fig. 2).

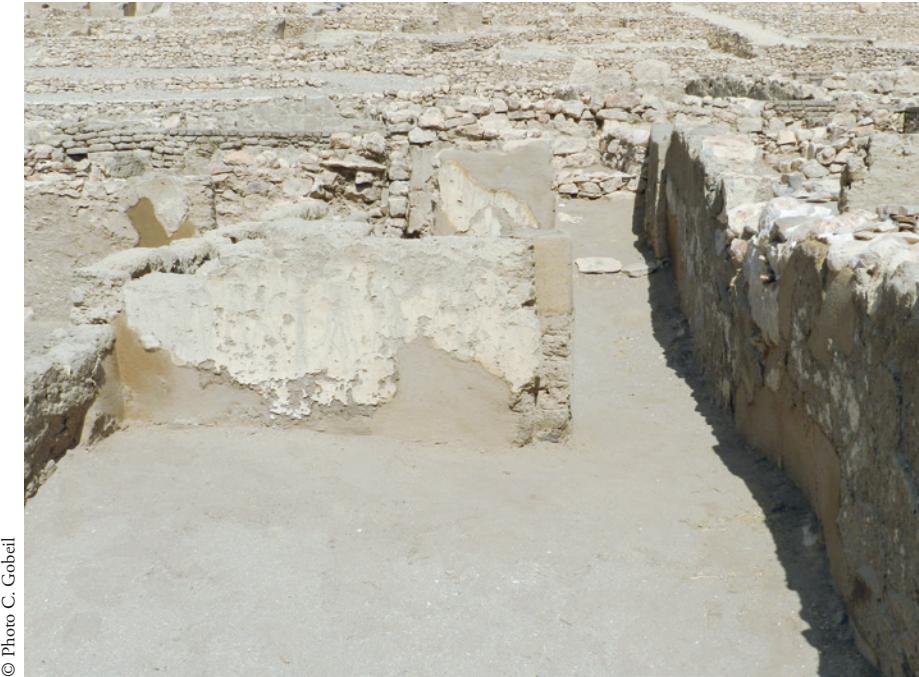
FIG. 3. Murs avec enduit antique consolidé et restauré dans la maison NO XIII (pièces 1 et 2).

Dans la mesure du possible, il a été convenu de toujours remployer les matériaux antiques qui étaient tombés, mais qui pouvaient encore être réutilisés. Dans le cas contraire, des briques crues modernes de dimensions et de composition différentes ont été ajoutées. Le seul autre matériau à avoir été employé est la pierre calcaire, collectée localement, tenant ainsi compte du mode antique de construction. Quelques pierres calcaires ont donc été insérées dans les restaurations, dans une faible proportion toutefois, leur poids interdisant de les placer dans les parties hautes des murs, celles qui justement nécessitaient les plus importants travaux. Enfin, là où l'enduit antique était partiellement préservé, les restaurateurs ont choisi de compléter les parties manquantes en appliquant un enduit moderne fait d'argile lissé (*mouna*) de couleur et d'épaisseur différentes (voir fig. 3 et 4).

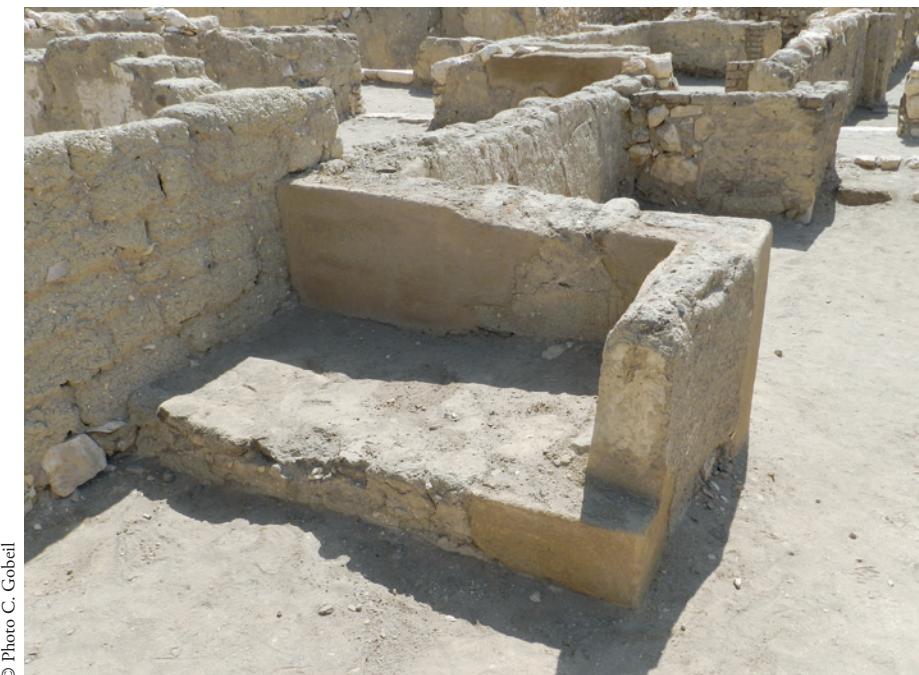
FIG. 4. Divan avec enduit antique consolidé et restauré dans la maison NO XV (pièce 2).

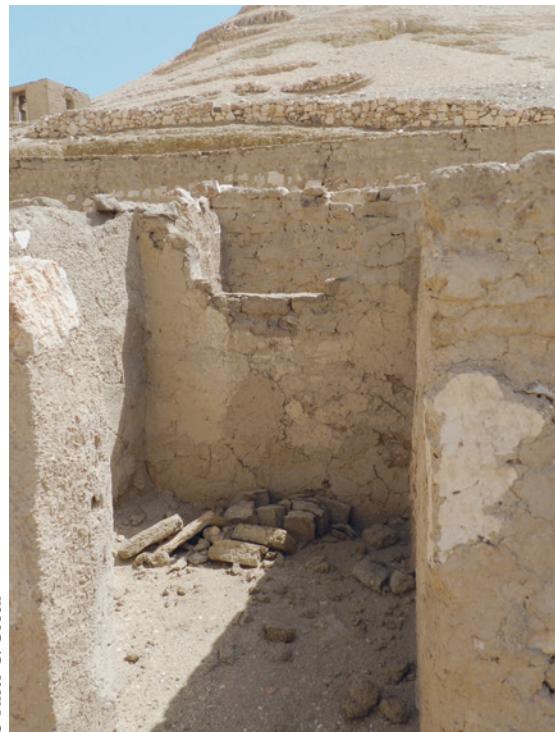
FIG. 5. Ouverture endommagée dans le mur séparant les pièces 3 et 4 dans la maison NE V.

pas sur l'extérieur, était peu probable<sup>7</sup>. En outre, au pied du mur gisaient les débris des éléments qui étaient tombés, parmi lesquels se trouvaient deux petits linteaux en calcaire (visibles sur la fig. 5). Un examen des photos d'archives et des rapports de B. Bruyère<sup>8</sup> a permis d'une part de déterminer la forme du dispositif, constitué non pas d'une seule grande ouverture, mais de deux petites ouvertures, avec chacune son propre linteau (voir fig. 6), d'autre part de procéder à la restauration de la structure en conséquence (voir fig. 7 et 8) et de proposer une interprétation du dispositif. Les deux ouvertures, qui constituaient un aménagement sans doute rituel, étaient destinées à accueillir chacune une petite stèle gravée sur les deux faces<sup>9</sup>.

Au cours de ses travaux, B. Bruyère a réalisé de nombreux clichés photographiques, aujourd'hui conservés au service des Archives et Collections de l'Ifao. Certains d'entre eux ont été publiés dans les rapports de l'archéologue, mais beaucoup demeurent inédits. L'accès à ces documents s'est révélé essentiel pour orienter les travaux de restauration dans certaines parties du village. Une des meilleures illustrations de ce travail d'« archéologie dans les archives » est sans doute la restauration du mur séparant les pièces 3 et 4 de la maison NE V. Lors de l'état des lieux effectué en 2012, une bonne partie de la moitié supérieure du mur était détruite ; ne subsistait qu'un trou béant, dont la zone inférieure conservait encore toutefois sa forme rectangulaire originale (voir fig. 5).

Cette trace semblait évoquer, de prime abord, l'existence d'une ouverture. L'hypothèse d'une fenêtre était néanmoins à rejeter d'emblée : la présence d'une ouverture dans un mur séparant deux pièces, qui plus est n'ouvrant

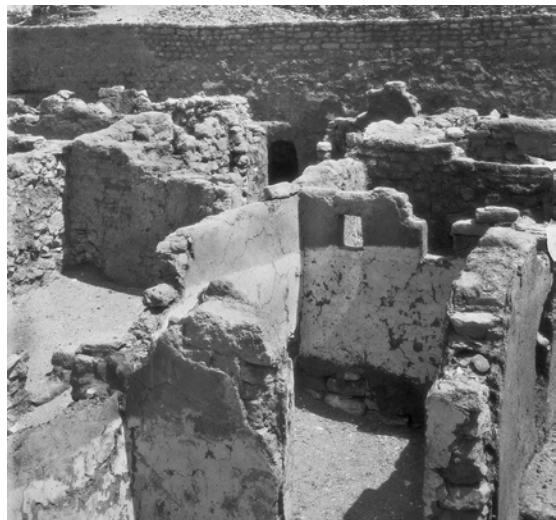
**FIG. 6.** Photo d'archive montrant l'état d'origine du mur séparant les pièces 3 et 4 dans la maison NE V (d'après Bruyère 1939, p. 248, fig. 126).

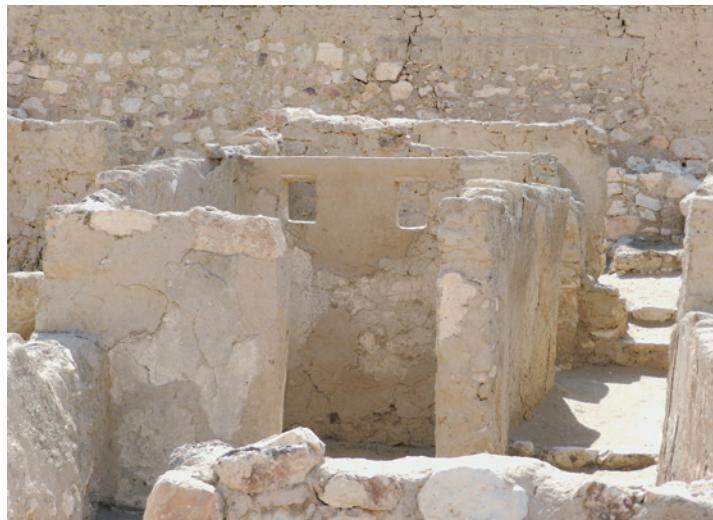
**FIG. 7.** Mur séparant les pièces 3 et 4 dans la maison NE V après restauration, vu depuis l'ouest (avril 2013).

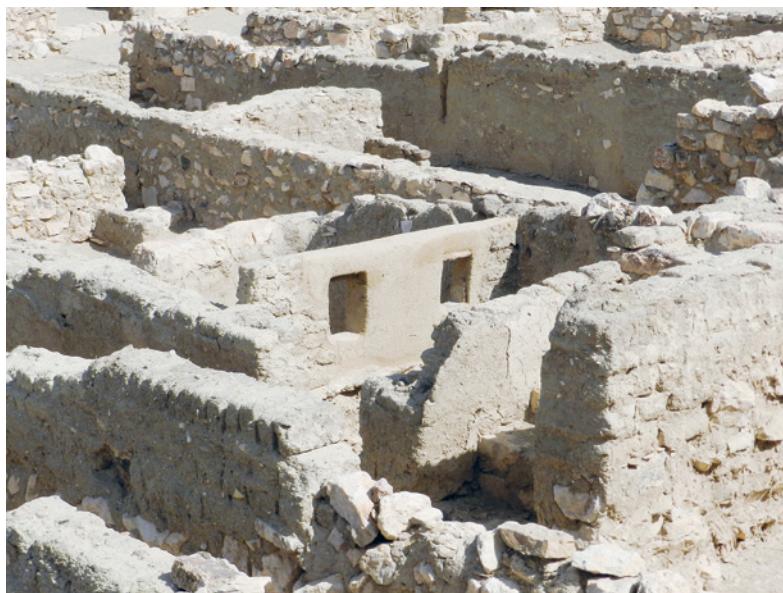
**FIG. 8.** Mur séparant les pièces 3 et 4 dans la maison NE V après restauration, vu depuis l'est (avril 2013).

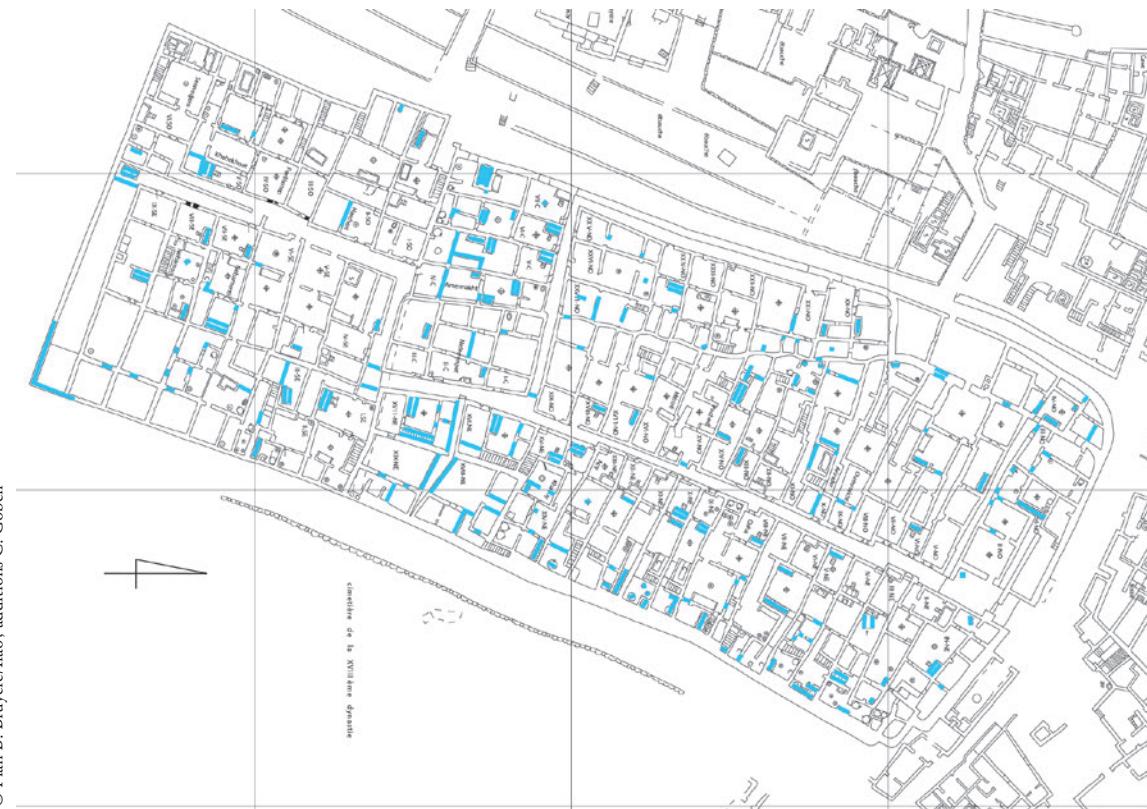
FIG. 9. Plan du village avec, en bleu, ce qui ne correspond pas à la réalité (actuelle) du terrain.

Le premier constat est d'ordre général. Le plan dressé par B. Bruyère présente un nombre relativement important d'inexactitudes, du moins par rapport à la réalité actuelle du terrain, ainsi que ce qui semble être des créations *ex-nihilo* de l'archéologue (voir fig. 9).

Certains murs du plan ne reposent sur aucune fondation antique, tandis que pour certaines structures, telles que des «lits-clos» (cf. SE I) ou des «divans» (cf. NE XVII), aucune trace archéologique n'est aujourd'hui visible. Il est néanmoins possible que certains vestiges aient été vus par B. Bruyère, puis reportés sur son plan, avec ou sans interprétation subjective. Dans la maison SE I, par exemple, les traces subsistantes ne sont objectivement que des restes de murs sans que rien vienne prouver qu'ils appartenaient à l'origine à un «lit-clos». Quant au «divan» de la maison NE XVII, B. Bruyère semble avoir reconstitué le dispositif à partir de ce qui n'est en réalité qu'un simple muret préservé sur une quarantaine de centimètres de hauteur. Parmi les structures mentionnées sur le plan de B. Bruyère se trouvent également des escaliers, dont il n'existe aucune trace sur le terrain (cf. NO I, NO XIV, NE III, NE VI, NE XIV, NE XVII, SO I). Le cas de la maison NE III est représentatif. Les observations effectuées dans la quatrième pièce ont permis de préciser les hésitations de B. Bruyère concernant cet

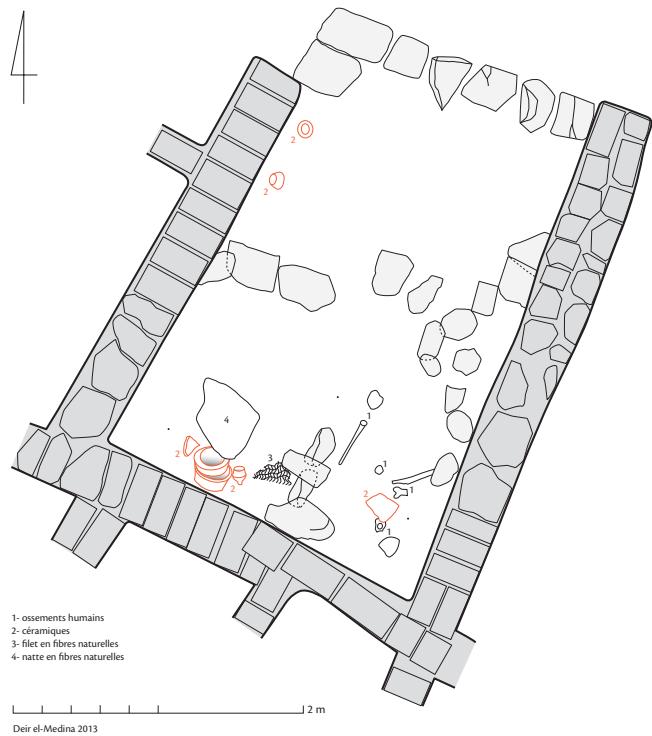
FIG. 10. Plan de la pièce 4 dans la maison NE III montrant les traces d'une inhumation secondaire (dessin C. Gobeil et Chloé Ragazzoli).

espace<sup>10</sup>. S'il en fait un escalier sur son plan, il écrit dans son rapport que la pièce a servi de « débarris ». Nos travaux ont confirmé la seconde interprétation. La maison ne comprend donc aucun escalier, ce qui, d'un point de vue général à l'échelle du village, porte à 21 le nombre de maisons possédant actuellement un escalier menant au toit<sup>11</sup>. Outre la question de l'escalier, le nettoyage de la quatrième pièce de la maison NE III a permis de mettre au jour une inhumation secondaire totalement ignorée de B. Bruyère ou, du moins, passée sous silence. Installée dans les lieux certainement après leur abandon, cette sépulture a elle-même été perturbée, et il n'en reste plus aujourd'hui que quelques éléments épars : des bandelettes de lin et des ossements humains, ainsi que quelques vases en céramique, les restes d'une natte et ceux d'un filet en fibres végétales qui ont pu avoir été déposés avec le corps lors de l'inhumation (voir fig. 10 et 11).

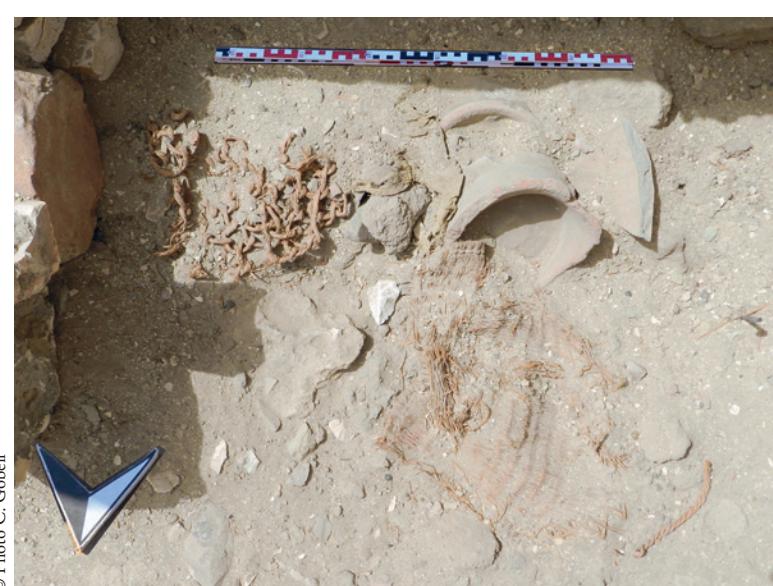
FIG. 11. Détail des traces de l'inhumation secondaire trouvée dans la pièce 4 de la maison NE III.

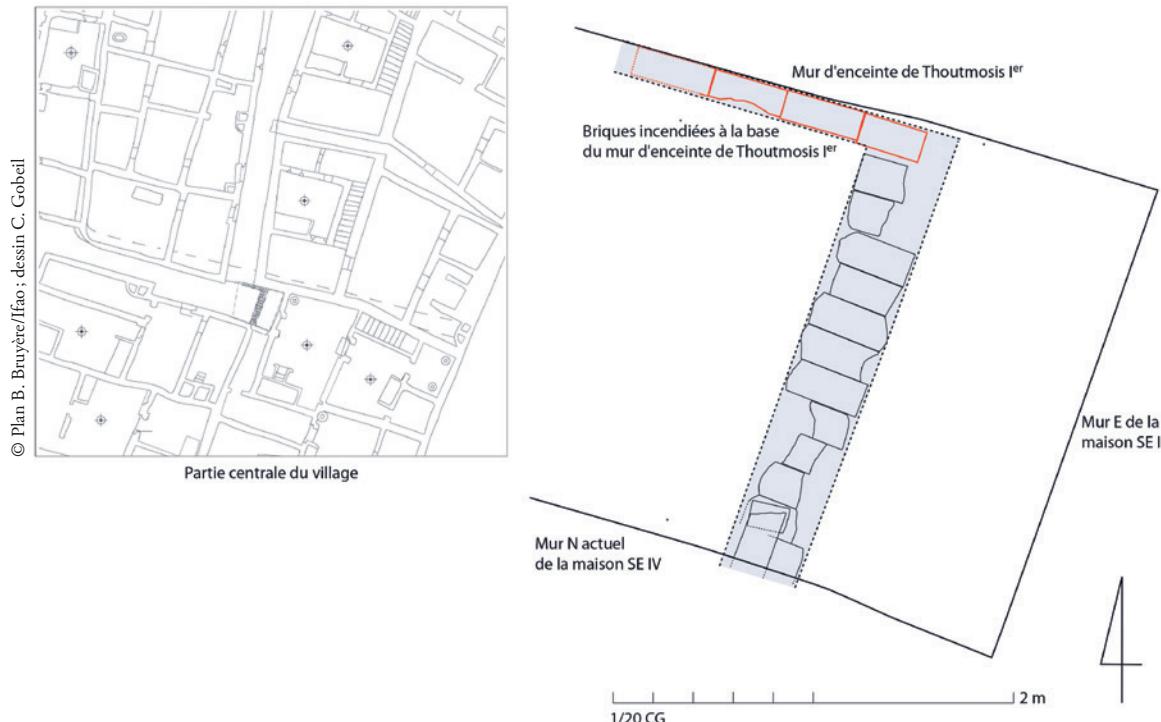
FIG. 12. Plan du mur de briques crues rasé trouvé au sud de l'enceinte de Thoutmosis I<sup>er</sup>.

Le second constat d'intérêt a trait à l'arrangement du village durant la seconde partie de la XVIII<sup>e</sup> dynastie, d'une part, et son réarrangement à la fin de la XVIII<sup>e</sup> dynastie ou au début de l'époque ramesside, d'autre part. Dans le secteur situé au niveau du décrochement de la longue rue nord-sud, permettant de desservir les quartiers sud (voir fig. 12), deux éléments ont attiré notre attention.

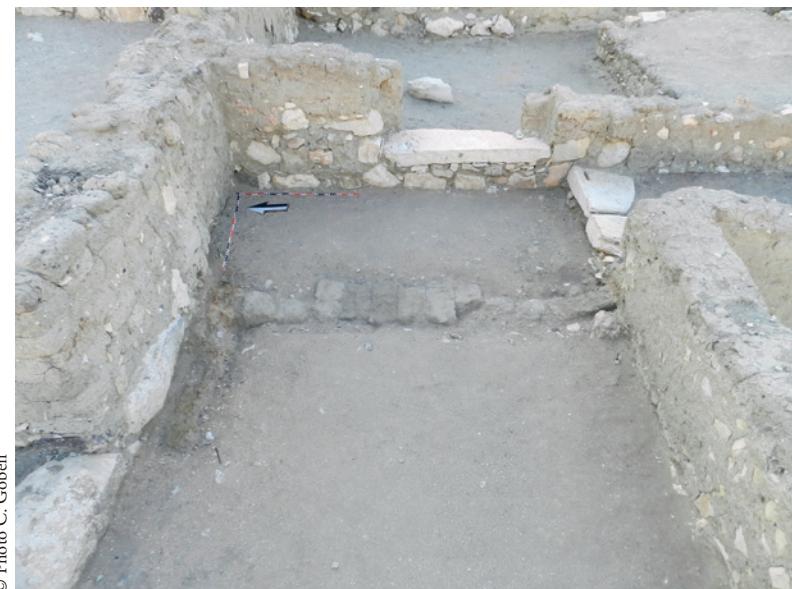
FIG. 13. Vue ouest-est du mur de briques crues rasé trouvé au sud de l'enceinte de Thoutmosis I<sup>er</sup>.

Le premier élément consiste en une série de briques de couleur rougeâtre sur la face externe du mur d'enceinte de Thoutmosis I<sup>er</sup> (voir fig. 13). Ces traces avaient déjà été observées et décrites par B. Bruyère, puis par C. Bonnet et D. Valbelle dans des secteurs proches. Elles avaient conduit le premier à postuler l'existence d'un atelier de potiers<sup>12</sup>, tandis qu'elles étaient plutôt, pour les seconds, les témoins d'un important incendie, qui aurait entraîné la destruction partielle du mur d'enceinte à une époque difficile à préciser<sup>13</sup>.

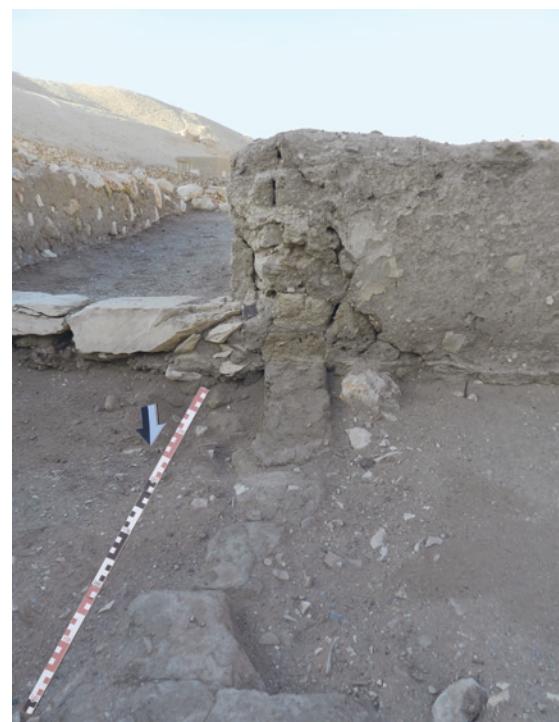
FIG. 14. Vue nord-sud du mur de briques crues rasé trouvé au sud de l'enceinte de Thoutmosis I<sup>er</sup>.

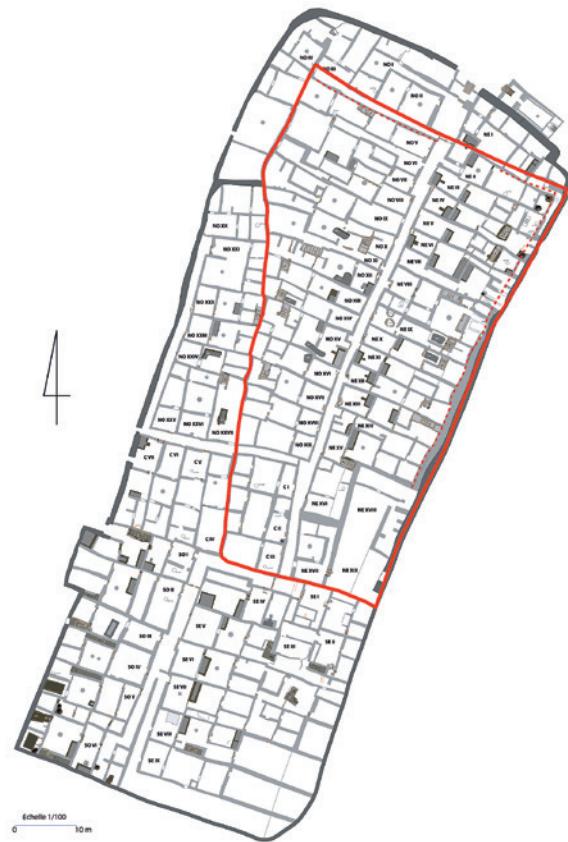
**FIG. 17.** Plan du village avec focus sur le périmètre de l'enceinte du village fondé par Thoutmosis I<sup>er</sup>.

Si les limites est, ouest et sud de l'enceinte sont relativement assurées, tel n'est pas le cas de la limite nord, pour laquelle il ne subsiste quasiment aucune trace en élévation. C. Bonnet et D. Valbelle, qui en ont cherché les traces en fondation, mais sans succès, en ont toutefois proposé un tracé hypothétique<sup>18</sup>. Toutefois, certaines particularités architecturales nous conduisent à revenir sur cette hypothèse et à reprendre celle suggérée en son temps par B. Bruyère, tout en la modifiant légèrement (voir fig. 17).

L'élément le plus significatif est constitué par l'alignement du mur nord de la maison NE II et de celui du couloir entre les maisons NO II et NO V (voir fig. 17), lesquels se trouvaient à l'origine en continu, ainsi que le montre une photographie prise en 1906 par Ernesto Schiaparelli (voir fig. 18).

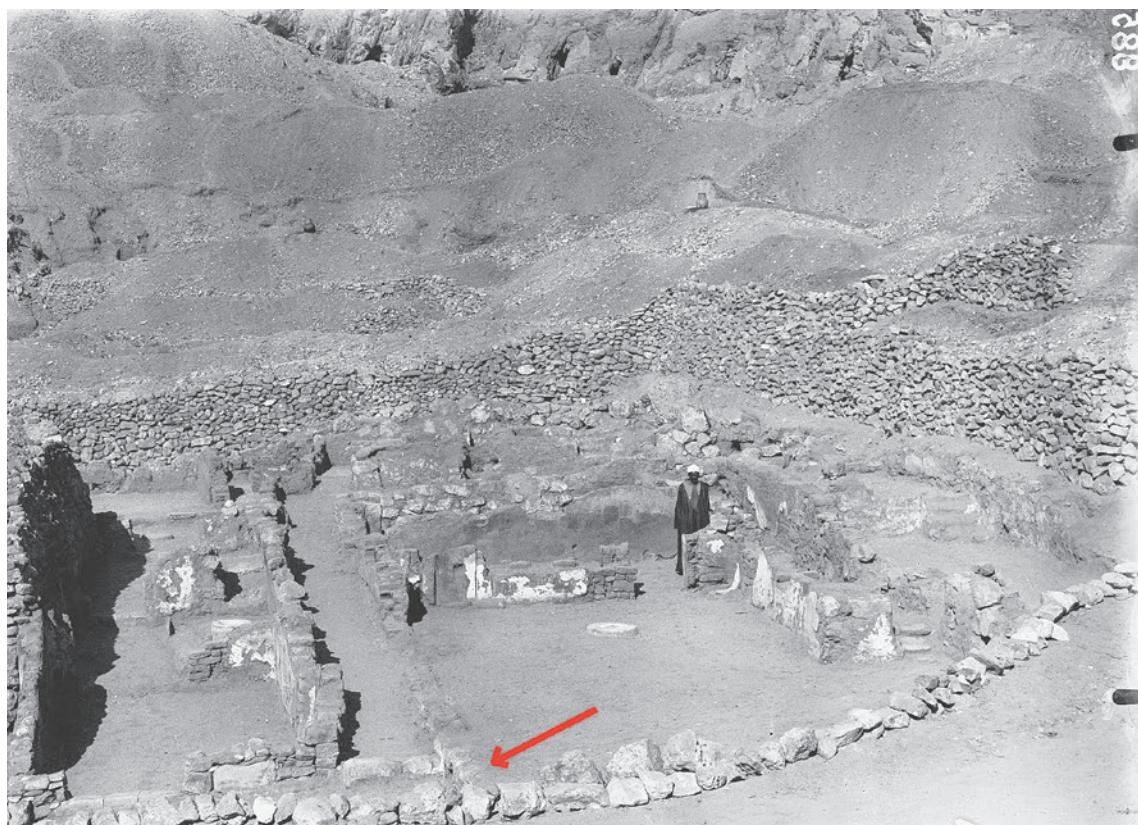
FIG. 18. Photo prise en 1905 par E. Schiaparelli montrant la maison NO II après son dégagement (vue sud-est/nord-ouest) (Archivio Museo Egizio, photo Coo885). La flèche rouge montre le mur sud de cette maison qui se poursuit en direction est au niveau de l'actuelle rue axiale.

comme en témoigne une photographie en noir et blanc prise par E. Schiaparelli lors de ses fouilles dans ce secteur du village (voir fig. 18)<sup>42</sup>. Sur cette image, nulle trace d'un mur de façade pour l'actuelle maison NO II et nulle trace de *zir*. Cet état se retrouve sur une photographie de B. Bruyère au début de ses propres fouilles (voir fig. 25)<sup>43</sup>, mais dans un cliché pris peu de temps après (voir fig. 26)<sup>44</sup>, on s'aperçoit que l'archéologue a reconstruit *ex nihilo* le mur

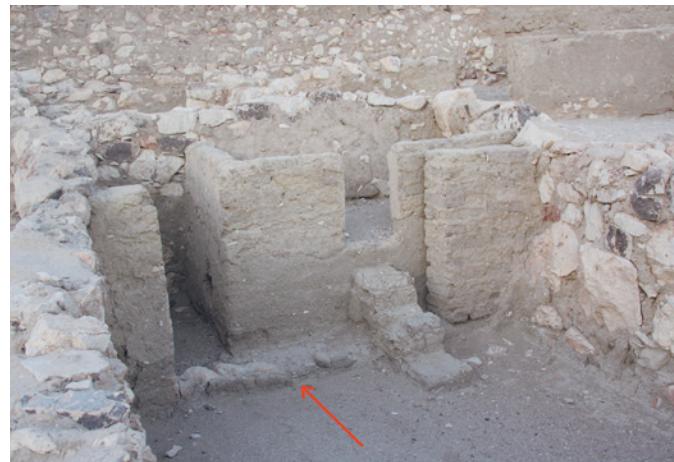
FIG. 19. «Lit-clos» de la maison NE II installé dans l'arasement partiel du mur nord de l'enceinte de Thoutmosis I<sup>er</sup>.

conservée et est devenue le mur nord de la maison NE II. Des traces d'arasement sont cependant encore visibles dans la première pièce de l'habitation, au niveau du «lit-clos» (voir fig. 19).

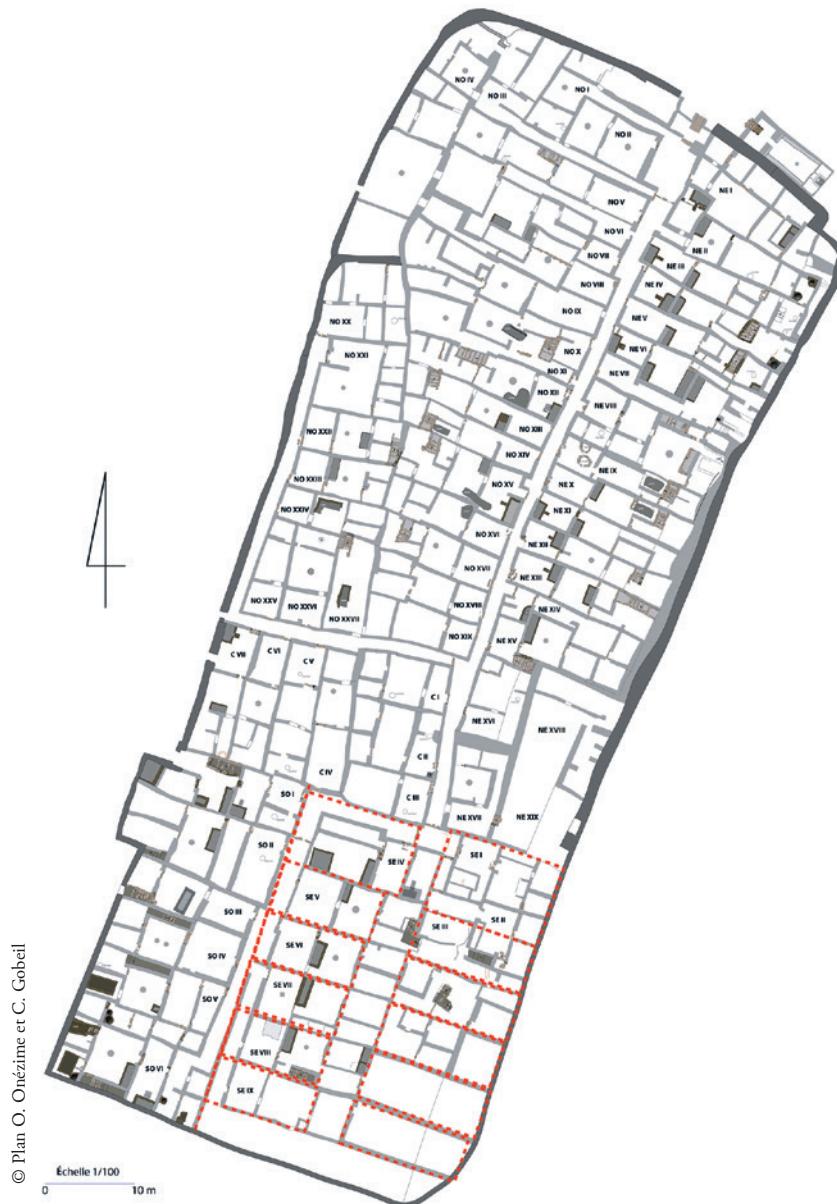
**FIG. 22.** Plan hypothétique du premier arrangement des maisons dans la moitié sud-est du village.

murs, l'hypothèse d'un prolongement de la rue axiale en ligne droite peut être posée et, avec elle, l'éventuelle existence de sous-phases de construction à l'intérieur même de l'extension sud. La présence de murs arasés, quasiment en continuité des limites de la rue axiale, pourrait suggérer que dans un des états du village, la rue, ou une de ses sections, se prolongeait en droite ligne vers le sud. Si l'on pose comme postulat l'existence d'une telle voie de circulation, elle aurait pu séparer deux quartiers d'habitations (sud-est-est et sud-est-ouest) comprenant potentiellement douze maisons réparties en deux rangées de six (voir fig. 22).

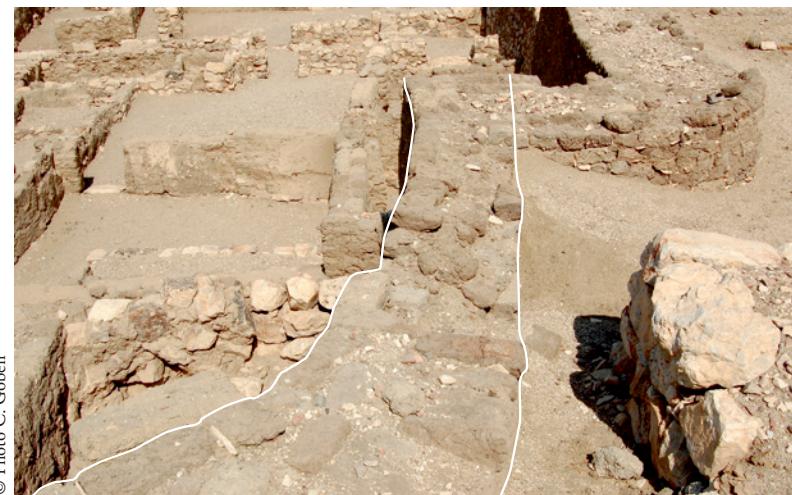
FIG. 23. Vue est-ouest de l'angle nord-est de l'enceinte de la première extension nord du village.

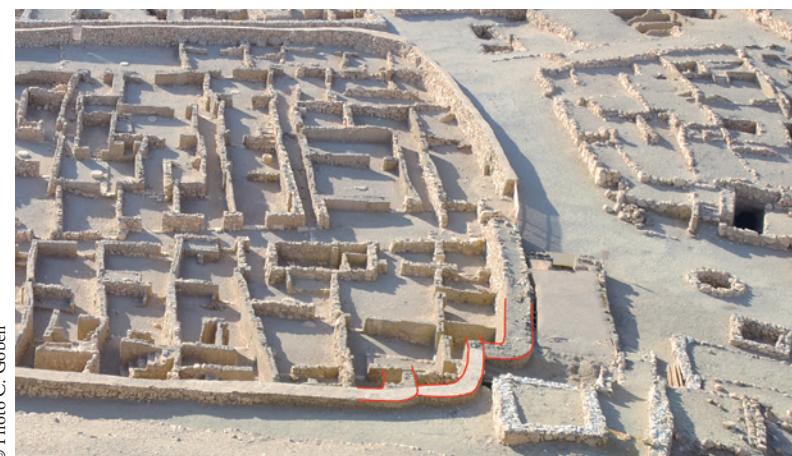
FIG. 24. Vue est-ouest montrant les angles nord-est des limites nord successives du village.

Il s'appuie sur l'angle nord-est de la première enceinte de Thoutmosis I<sup>er</sup> et, de là, forme un léger ressaut, une particularité architecturale que l'on retrouvera dans la seconde extension nord (voir fig. 24).

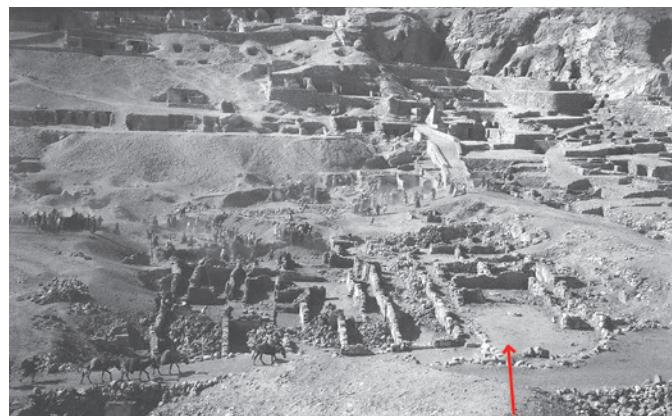
FIG. 25. Vue est-ouest montrant les fouilles de B. Bruyère dans la partie nord du village (photo Ifao NB\_2004\_0353). La flèche rouge pointe l'absence d'un mur de façade de la maison NO II.

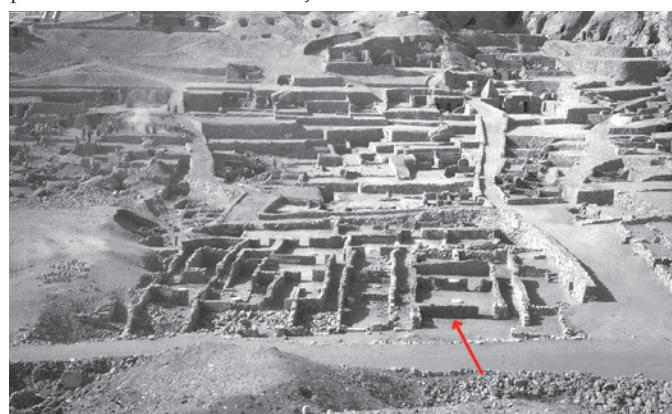
FIG. 26. Vue est-ouest montrant les restaurations de B. Bruyère dans la partie nord du village (photo Ifao NB\_2004\_0800). La flèche rouge indique le mur de façade de la maison NO II, bâti par B. Bruyère.
