BIFAO 123 (2023), p. 171-213

Le village de Deir el-Medina : nouveau plan topographique et pistes de réflexion

Lors des campagnes 2012, 2013 et 2014 de la mission française de Deir el-Médina (Ifao), le village des artisans a fait l'objet d'un nouveau relevé topographique, parallèlement à d'urgents travaux de restauration. Le résultat le plus important de ces travaux est publié ici, sous la forme d'un plan détaillé et corrigé de l'ensemble des structures visibles. La production de ce nouveau plan a suscité un certain nombre de réflexions sur l'aménagement spatial du village et son développement, lesquelles sont présentées dans cet article. Finalement, un inventaire des objets collectés les plus significatifs est présenté.

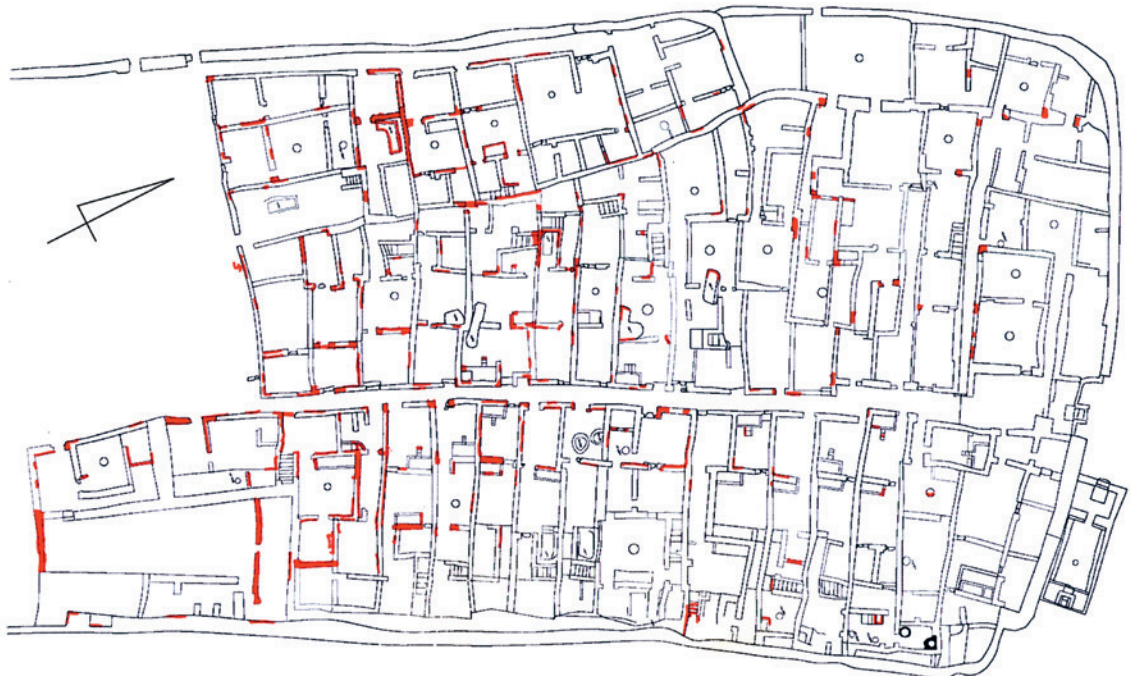
FIG. 1. Détail du plan de B. Bruyère avec additions de C. Gobeil. En rouge, les structures déjà tombées ou qui étaient dans un état de dégradation avancée (état mars 2012).

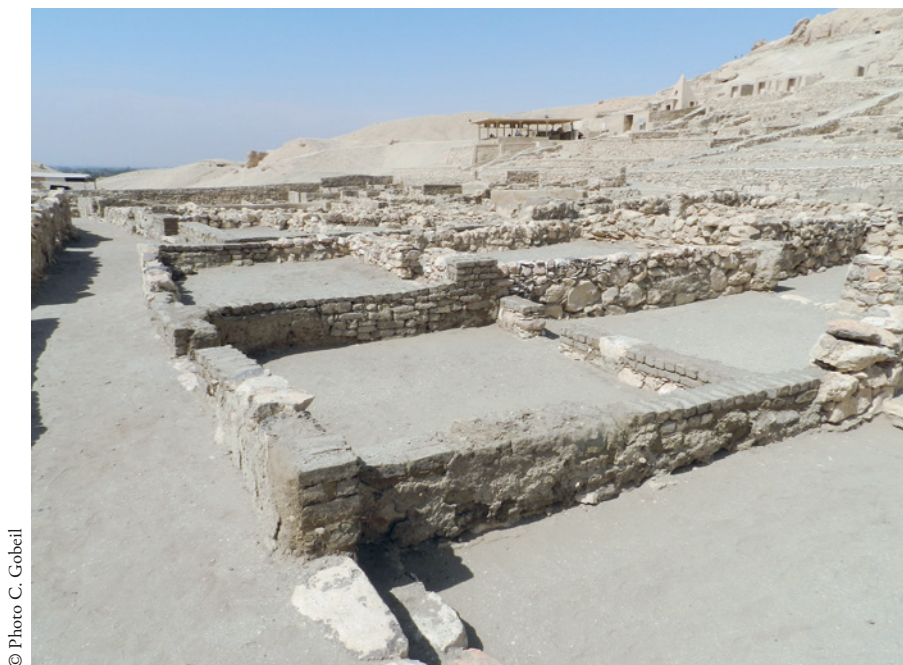
FIG. 2. Vue du centre du village après nos travaux de restauration (avril 2013).

En amont des opérations, chaque mur a été inspecté, afin de discerner ceux qui étaient sains de ceux qui nécessitaient des restaurations. Pour les seconds, l'aspect pratique ne devant en rien sacrifier à l'aspect esthétique, des discussions au cas par cas ont été menées pour définir le type d'intervention approprié, dans le respect des codes dictés par les chartes internationales⁶ (voir fig. 2).

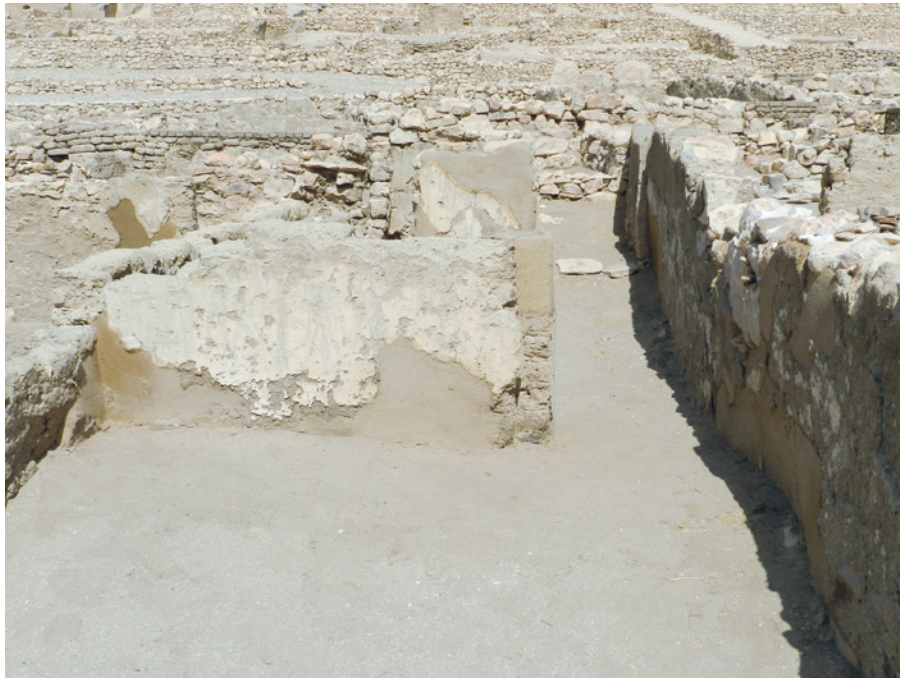
FIG. 3. Murs avec enduit antique consolidé et restauré dans la maison NO XIII (pièces 1 et 2).

Dans la mesure du possible, il a été convenu de toujours remployer les matériaux antiques qui étaient tombés, mais qui pouvaient encore être réutilisés. Dans le cas contraire, des briques crues modernes de dimensions et de composition différentes ont été ajoutées. Le seul autre matériau à avoir été employé est la pierre calcaire, collectée localement, tenant ainsi compte du mode antique de construction. Quelques pierres calcaires ont donc été insérées dans les restaurations, dans une faible proportion toutefois, leur poids interdisant de les placer dans les parties hautes des murs, celles qui justement nécessitaient les plus importants travaux. Enfin, là où l'enduit antique était partiellement préservé, les restaurateurs ont choisi de compléter les parties manquantes en appliquant un enduit moderne fait d'argile lissée (*mouana*) de couleur et d'épaisseur différentes (voir fig. 3 et 4).

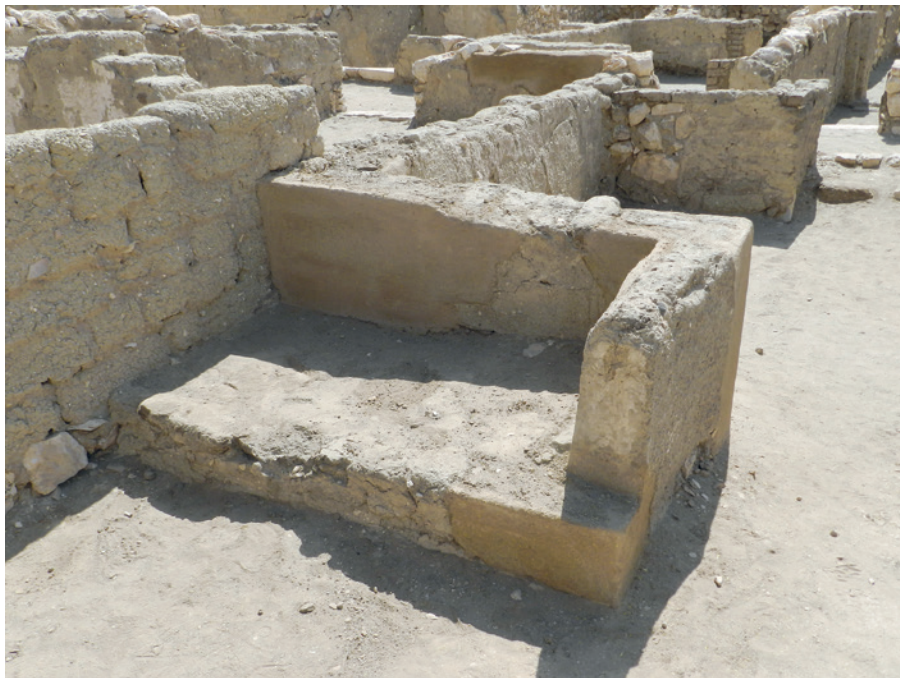
FIG. 4. Divan avec enduit antique consolidé et restauré dans la maison NO XV (pièce 2).

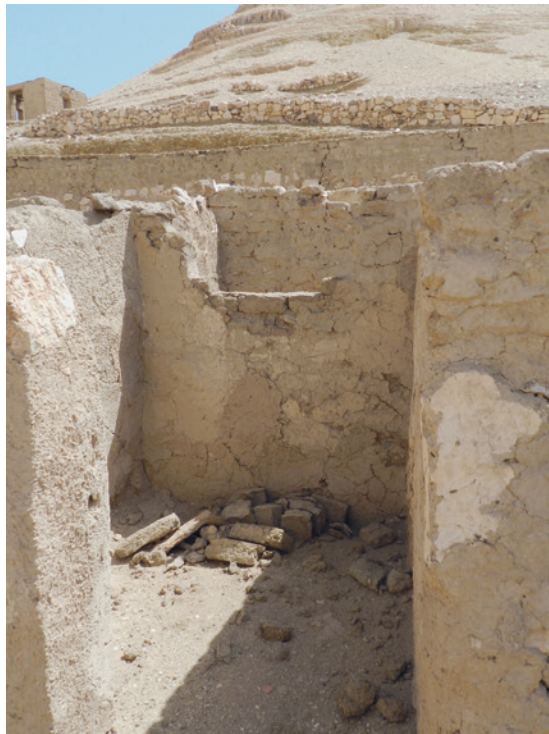
FIG. 5. Ouverture endommagée dans le mur séparant les pièces 3 et 4 dans la maison NE V.

Au cours de ses travaux, B. Bruyère a réalisé de nombreux clichés photographiques, aujourd'hui conservés au service des Archives et Collections de l'Ifao. Certains d'entre eux ont été publiés dans les rapports de l'archéologue, mais beaucoup demeurent inédits. L'accès à ces documents s'est révélé essentiel pour orienter les travaux de restauration dans certaines parties du village. Une des meilleures illustrations de ce travail d'« archéologie dans les archives » est sans doute la restauration du mur séparant les pièces 3 et 4 de la maison NE V. Lors de l'état des lieux effectué en 2012, une bonne partie de la moitié supérieure du mur était détruite ; ne subsistait qu'un trou béant, dont la zone inférieure conservait encore toutefois sa forme rectangulaire originale (voir fig. 5).

Cette trace semblait évoquer, de prime abord, l'existence d'une ouverture. L'hypothèse d'une fenêtre était néanmoins à rejeter d'emblée : la présence d'une ouverture dans un mur séparant deux pièces, qui plus est n'ouvrant

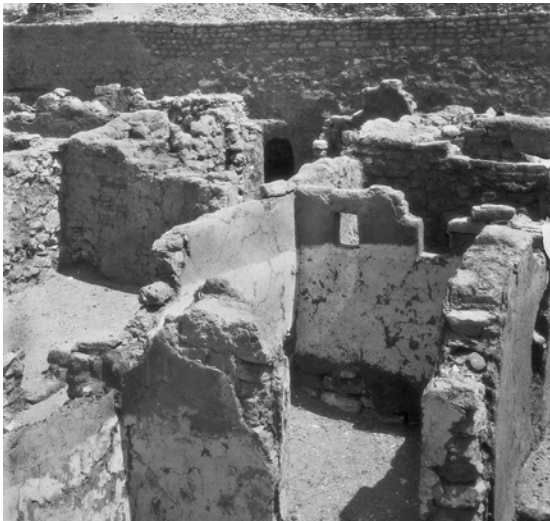
FIG. 6. Photo d'archive montrant l'état d'origine du mur séparant les pièces 3 et 4 dans la maison NE V (d'après Bruyère 1939, p. 248, fig. 126).

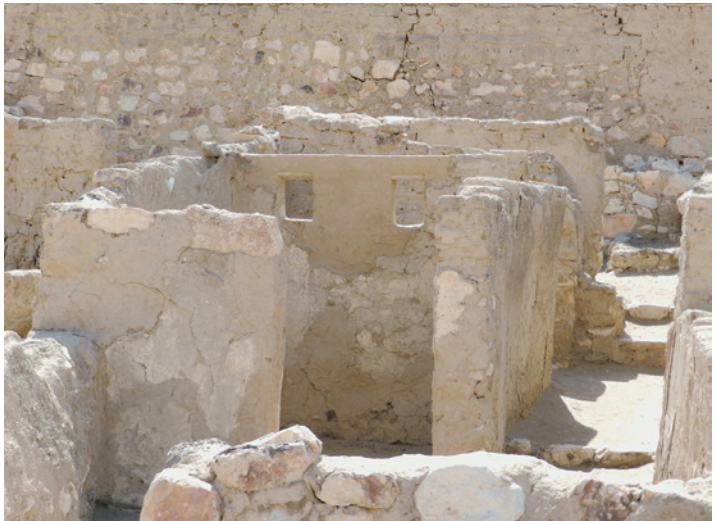
FIG. 7. Mur séparant les pièces 3 et 4 dans la maison NE V après restauration, vu depuis l'ouest (avril 2013).

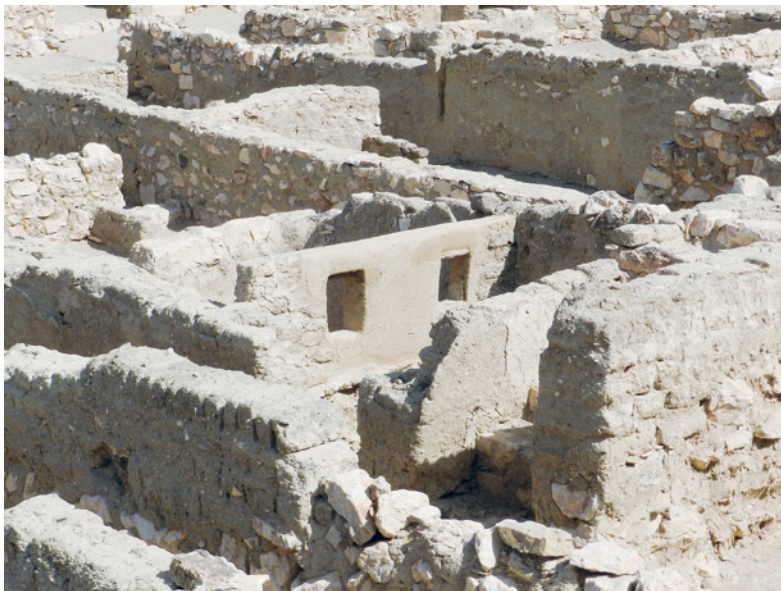
FIG. 8. Mur séparant les pièces 3 et 4 dans la maison NE V après restauration, vu depuis l'est (avril 2013).

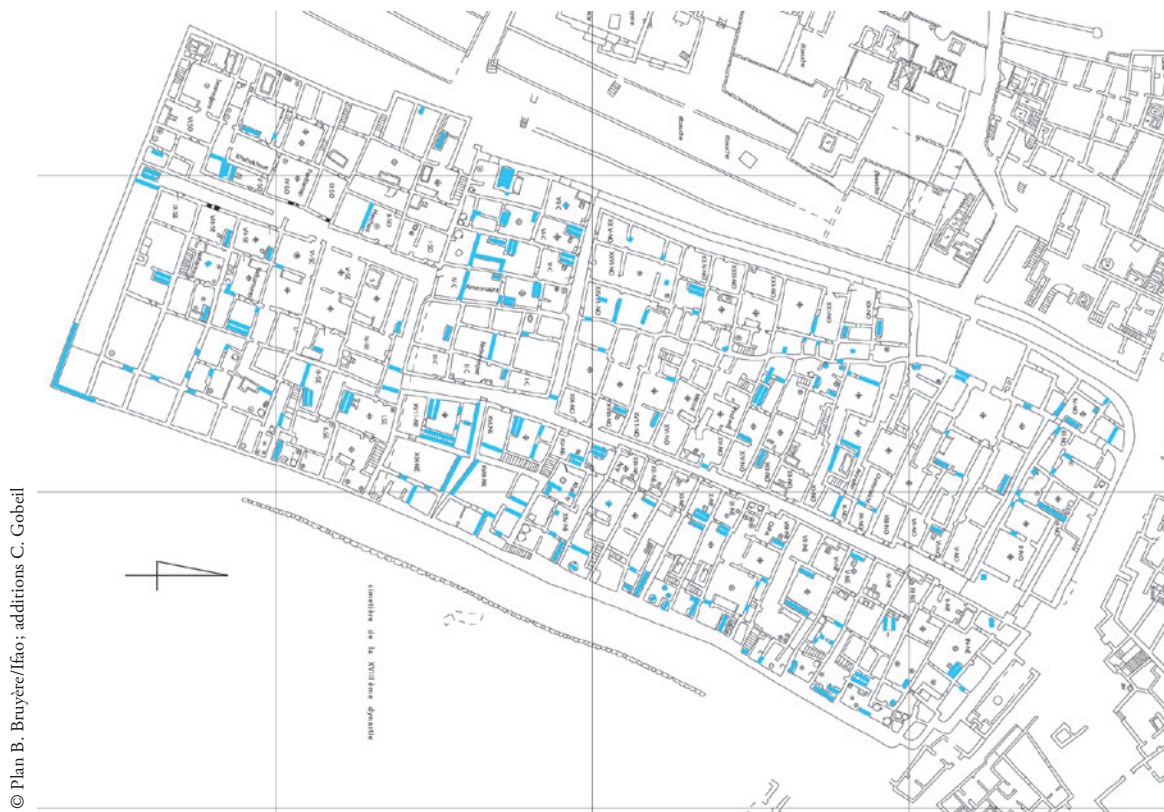
FIG. 9. Plan du village avec, en bleu, ce qui ne correspond pas à la réalité (actuelle) du terrain.

Le premier constat est d'ordre général. Le plan dressé par B. Bruyère présente un nombre relativement important d'inexactitudes, du moins par rapport à la réalité actuelle du terrain, ainsi que ce qui semble être des créations *ex-nihilo* de l'archéologue (voir fig. 9).

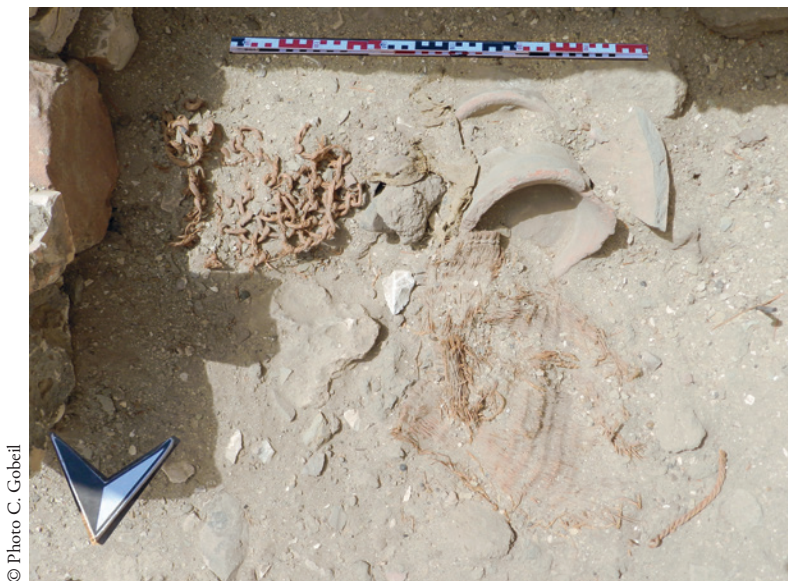
FIG. 11. Détail des traces de l'inhumation secondaire trouvée dans la pièce 4 de la maison NE III.

espace¹⁰. S'il en fait un escalier sur son plan, il écrit dans son rapport que la pièce a servi de « débarras ». Nos travaux ont confirmé la seconde interprétation. La maison ne comprend donc aucun escalier, ce qui, d'un point de vue général à l'échelle du village, porte à 21 le nombre de maisons possédant actuellement un escalier menant au toit¹¹. Outre la question de l'escalier, le nettoyage de la quatrième pièce de la maison NE III a permis de mettre au jour une inhumation secondaire totalement ignorée de B. Bruyère ou, du moins, passée sous silence. Installée dans les lieux certainement après leur abandon, cette sépulture a elle-même été perturbée, et il n'en reste plus aujourd'hui que quelques éléments épars : des bandelettes de lin et des ossements humains, ainsi que quelques vases en céramique, les restes d'une natte et ceux d'un filet en fibres végétales qui ont pu avoir été déposés avec le corps lors de l'inhumation (voir fig. 10 et 11).

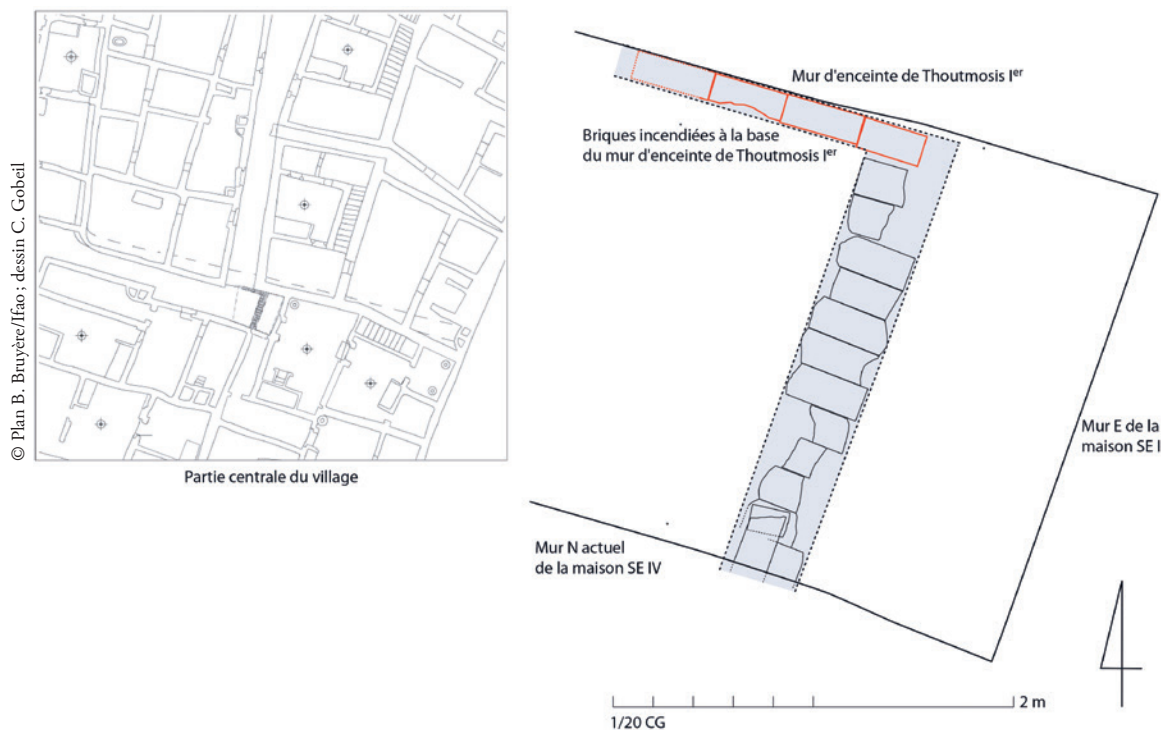
FIG. 12. Plan du mur de briques crues rasé trouvé au sud de l'enceinte de Thoutmosis I^{er}.

Le second constat d'intérêt a trait à l'arrangement du village durant la seconde partie de la XVIII^e dynastie, d'une part, et son réarrangement à la fin de la XVIII^e dynastie ou au début de l'époque ramesside, d'autre part. Dans le secteur situé au niveau du décrochement de la longue rue nord-sud, permettant de desservir les quartiers sud (voir fig. 12), deux éléments ont attiré notre attention.

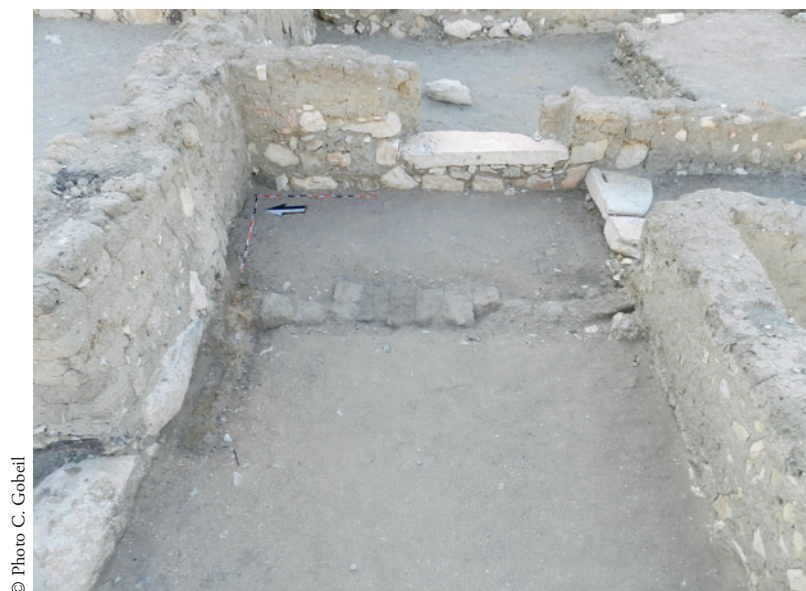
FIG. 13. Vue ouest-est du mur de briques crues rasé trouvé au sud de l'enceinte de Thoutmosis I^{er}.

Le premier élément consiste en une série de briques de couleur rougeâtre sur la face externe du mur d'enceinte de Thoutmosis I^{er} (voir fig. 13). Ces traces avaient déjà été observées et décrites par B. Bruyère, puis par C. Bonnet et D. Valbelle dans des secteurs proches. Elles avaient conduit le premier à postuler l'existence d'un atelier de potiers¹², tandis qu'elles étaient plutôt, pour les seconds, les témoins d'un important incendie, qui aurait entraîné la destruction partielle du mur d'enceinte à une époque difficile à préciser¹³.

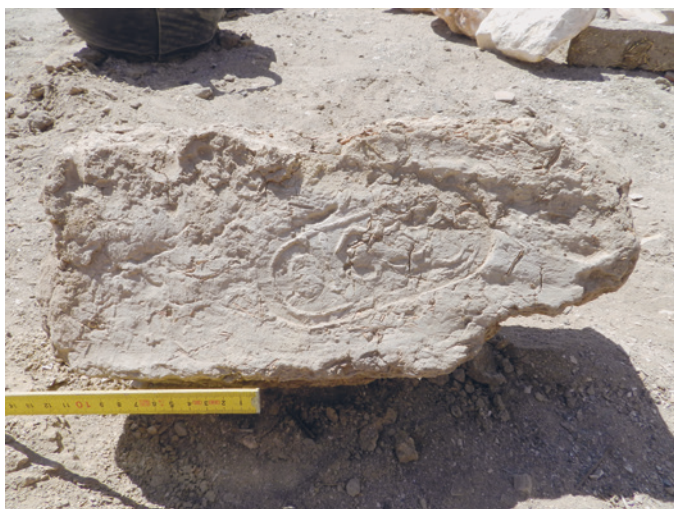
FIG. 16. Brique crue estampillée du nom de couronnement de Thoutmosis I^{er} (Âakheperkarê).

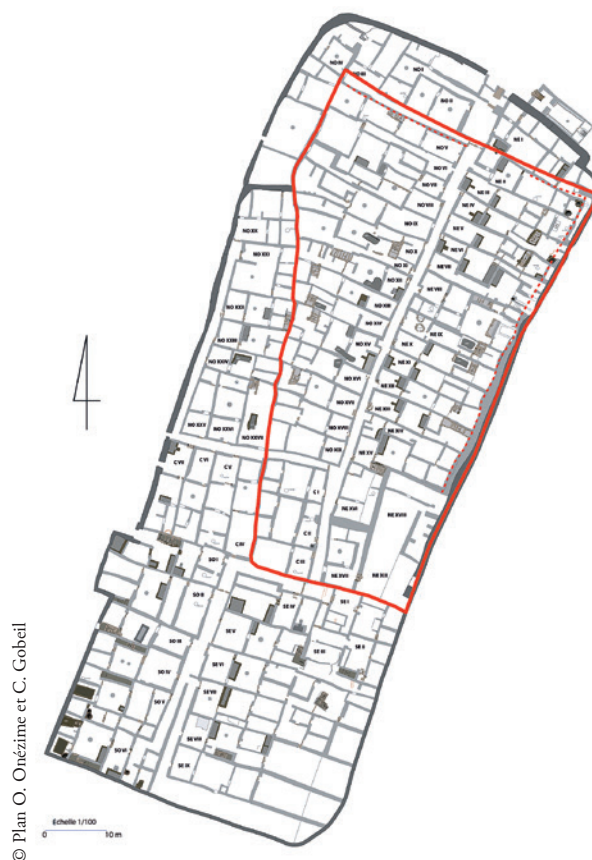
FIG. 17. Plan du village avec focus sur le périmètre de l'enceinte du village fondé par Thoutmosis I^{er}.

Si les limites est, ouest et sud de l'enceinte sont relativement assurées, tel n'est pas le cas de la limite nord, pour laquelle il ne subsiste quasiment aucune trace en élévation. C. Bonnet et D. Valbelle, qui en ont cherché les traces en fondation, mais sans succès, en ont toutefois proposé un tracé hypothétique¹⁸. Toutefois, certaines particularités architecturales nous conduisent à revenir sur cette hypothèse et à reprendre celle suggérée en son temps par B. Bruyère, tout en la modifiant légèrement (voir fig. 17).

L'élément le plus significatif est constitué par l'alignement du mur nord de la maison NE II et de celui du couloir entre les maisons NO II et NO V (voir fig. 17), lesquels se trouvaient à l'origine en continu, ainsi que le montre une photographie prise en 1906 par Ernesto Schiaparelli (voir fig. 18).

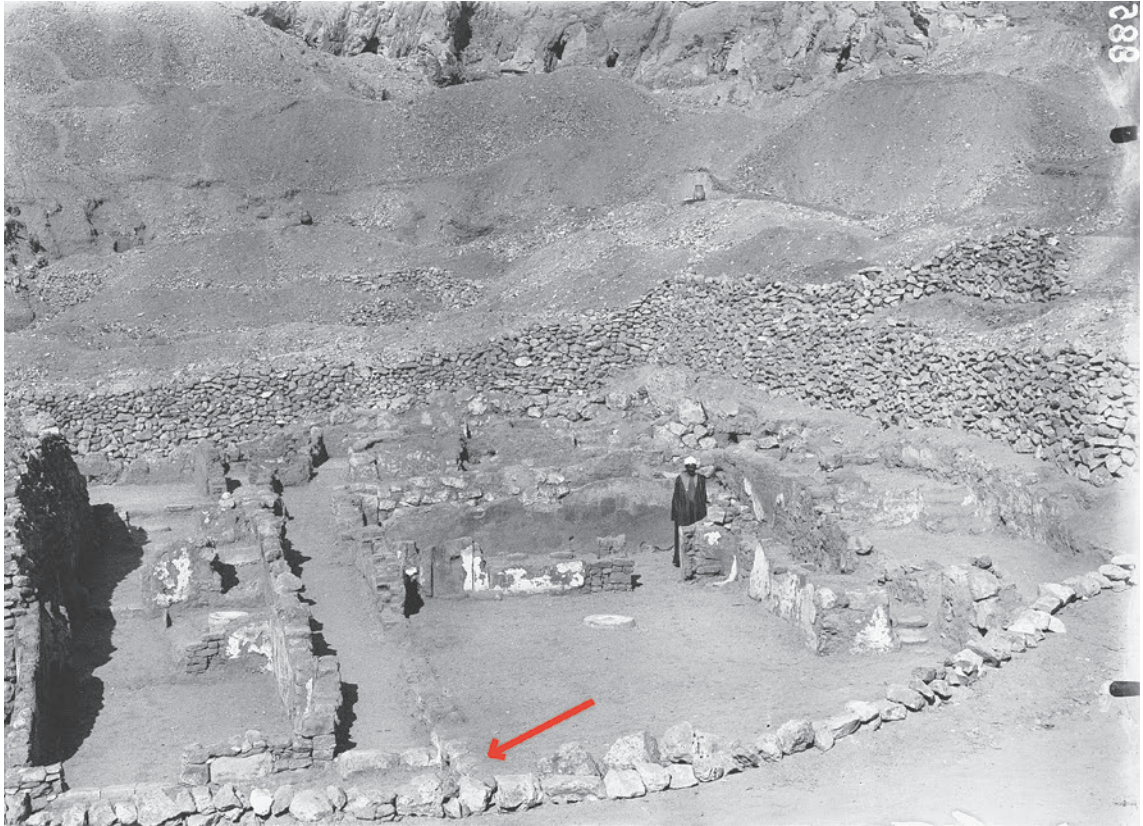
FIG. 18. Photo prise en 1905 par E. Schiaparelli montrant la maison NO II après son dégagement (vue sud-est/nord-ouest) (Archivio Museo Egizio, photo Coo885). La flèche rouge montre le mur sud de cette maison qui se poursuit en direction est au niveau de l'actuelle rue axiale.

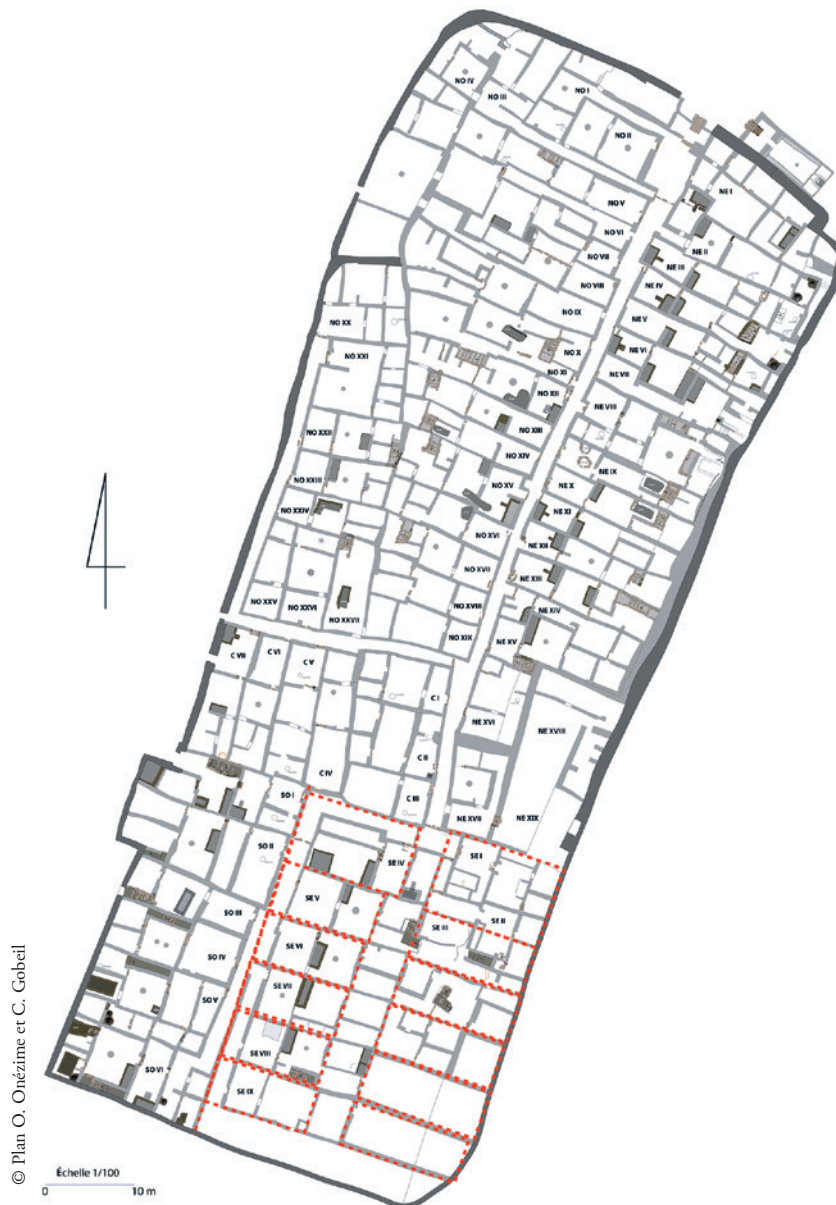
FIG. 22. Plan hypothétique du premier arrangement des maisons dans la moitié sud-est du village.

murs, l'hypothèse d'un prolongement de la rue axiale en ligne droite peut être posée et, avec elle, l'éventuelle existence de sous-phases de construction à l'intérieur même de l'extension sud. La présence de murs arasés, quasiment en continuité des limites de la rue axiale, pourrait suggérer que dans un des états du village, la rue, ou une de ses sections, se prolongeait en droite ligne vers le sud. Si l'on pose comme postulat l'existence d'une telle voie de circulation, elle aurait pu séparer deux quartiers d'habitations (sud-est-est et sud-est-ouest) comprenant potentiellement douze maisons réparties en deux rangées de six (voir fig. 22).

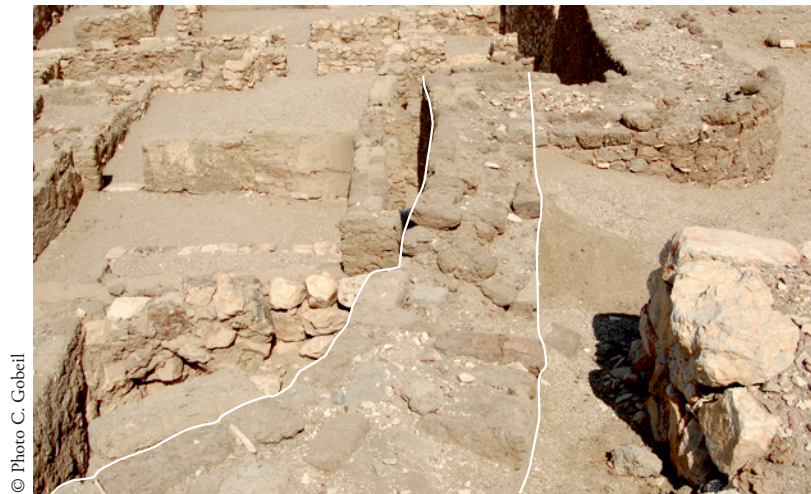
FIG. 23. Vue est-ouest de l'angle nord-est de l'enceinte de la première extension nord du village.

soit qu'il a été intégré dans un aménagement ultérieur, l'angle nord-est est toujours observable aujourd'hui (voir fig. 23)³⁸.

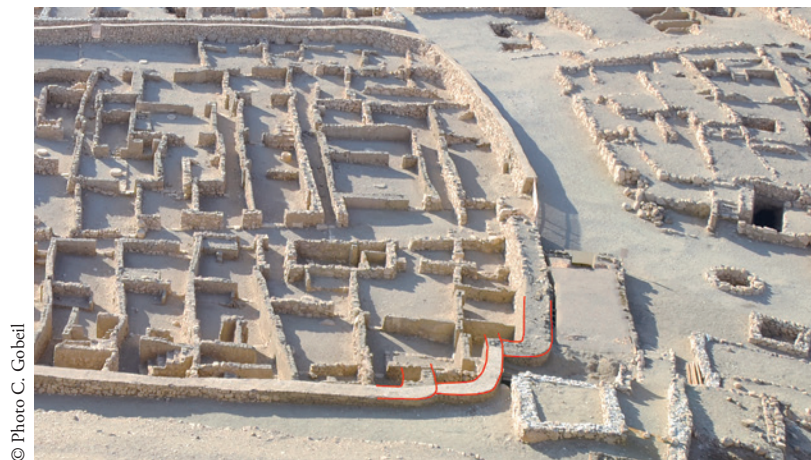
FIG. 24. Vue est-ouest montrant les angles nord-est des limites nord successives du village.

Il s'appuie sur l'angle nord-est de la première enceinte de Thoutmosis I^{er} et, de là, forme un léger ressaut, une particularité architecturale que l'on retrouvera dans la seconde extension nord (voir fig. 24).

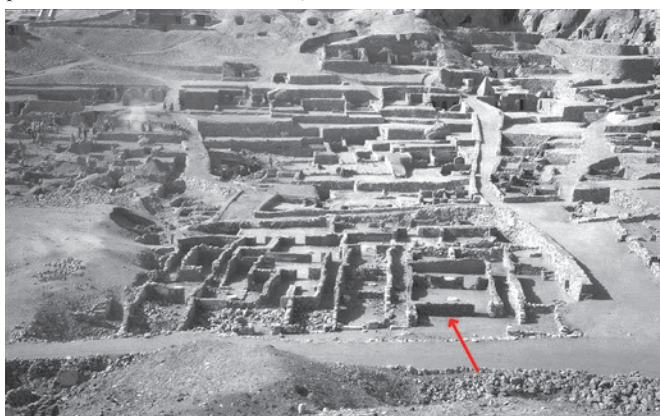
FIG. 26. Vue est-ouest montrant les restaurations de B. Bruyère dans la partie nord du village (photo Ifao NB_2004_0800). La flèche rouge indique le mur de façade de la maison NO II, bâti par B. Bruyère.

Ce déplacement de la limite nord du village a conduit à la création d'une nouvelle porte. Sur la base de joints de mortier de chaux retrouvés contre ce qui devait être le montant extérieur ouest, B. Bruyère postule que l'encadrement extérieur de la porte devait être mis en valeur par un linteau et des jambages calcaire, sans doute décorés³⁹. Toujours selon B. Bruyère, cette porte aurait ouvert sur une sorte de vestibule, dont la limite ouest aurait été formée par le mur de façade de la maison NO II. Il ajoute que cet emplacement aurait été aménagé comme point d'eau « utilisable la nuit quand, la porte étant fermée, les habitants ne pouvaient plus s'approvisionner aux autres postes extérieurs, ou employé pour leurs ablutions par les ouvriers rentrant le soir de leur travail⁴⁰ » ; sur son plan du village, il note d'ailleurs la présence d'un *zir*⁴¹. Toutefois, l'existence d'un « vestibule », de même que celle du *zir*, doit être rejetée, comme en témoigne une photographie en noir et blanc prise par E. Schiaparelli lors de ses fouilles dans ce secteur du village (voir fig. 18)⁴². Sur cette image, nulle trace d'un mur de façade pour l'actuelle maison NO II et nulle trace de *zir*. Cet état se retrouve sur une photographie de B. Bruyère au début de ses propres fouilles (voir fig. 25)⁴³, mais dans un cliché pris peu de temps après (voir fig. 26)⁴⁴, on s'aperçoit que l'archéologue a reconstruit *ex nihilo* le mur
