Le village de Deir el-Medina : nouveau plan topographique et pistes de réflexion

Lors des campagnes 2012, 2013 et 2014 de la mission française de Deir el-Médina (Ifao), le village des artisans a fait l'objet d'un nouveau relevé topographique, parallèlement à d'urgents travaux de restauration. Le résultat le plus important de ces travaux est publié ici, sous la forme d'un plan détaillé et corrigé de l'ensemble des structures visibles. La production de ce nouveau plan a suscité un certain nombre de réflexions sur l'aménagement spatial du village et son développement, lesquelles sont présentées dans cet article. Finalement, un inventaire des objets collectés les plus significatifs est présenté.

During the archaeological missions carried out at Deir el-Medina by IFAO in 2012, 2013, and 2014, a new topographical survey was conducted in the workmen's village, in parallel with critical conservation work. In addition to providing the scientific community with an updated and accurate plan of all the structures currently preserved on site, this fieldwork gave us the opportunity to reflect on the spatial arrangement and development of the village.

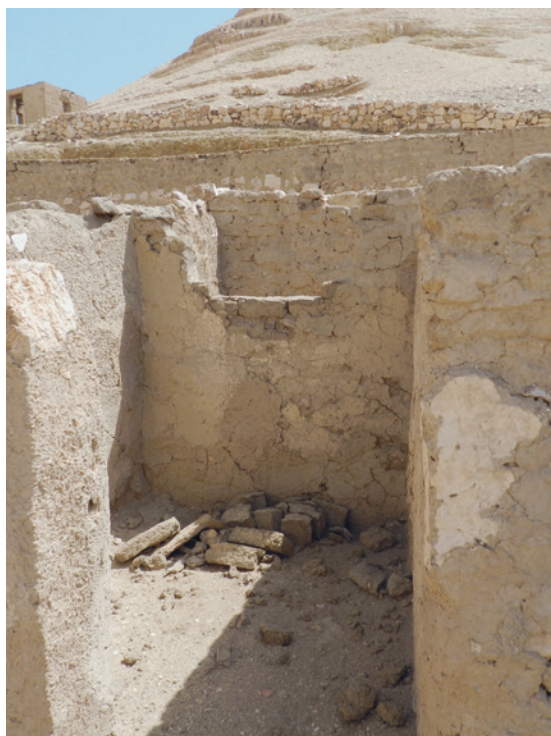
FIG. 5. Ouverture endommagée dans le mur séparant les pièces 3 et 4 dans la maison NE V.

pas sur l'extérieur, était peu probable⁷. En outre, au pied du mur gisaient les débris des éléments qui étaient tombés, parmi lesquels se trouvaient deux petits linteaux en calcaire (visibles sur la fig. 5). Un examen des photos d'archives et des rapports de B. Bruyère⁸ a permis d'une part de déterminer la forme du dispositif, constitué non pas d'une seule grande ouverture, mais de deux petites ouvertures, avec chacune son propre linteau (voir fig. 6), d'autre part de procéder à la restauration de la structure en conséquence (voir fig. 7 et 8) et de proposer une interprétation du dispositif. Les deux ouvertures, qui constituaient un aménagement sans doute rituel, étaient destinées à accueillir chacune une petite stèle gravée sur les deux faces⁹.

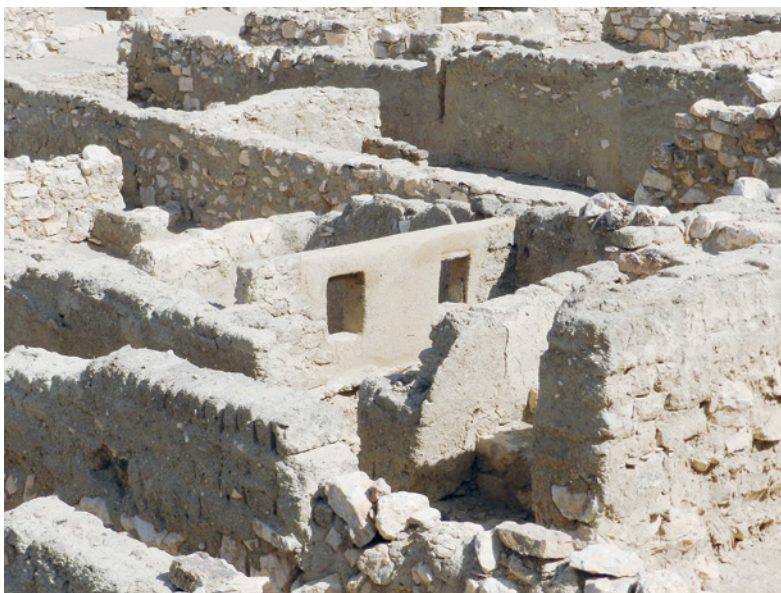
FIG. 8. Mur séparant les pièces 3 et 4 dans la maison NE V après restauration, vu depuis l'est (avril 2013).

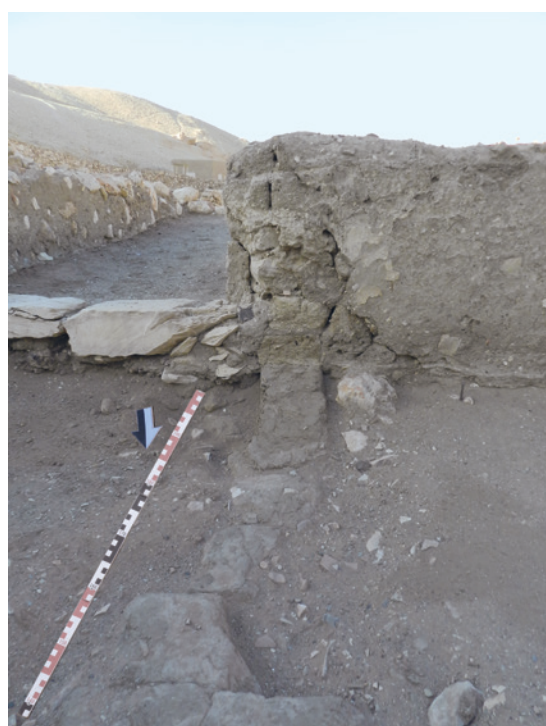
FIG. 14. Vue nord-sud du mur de briques crues rasé trouvé au sud de l'enceinte de Thoutmosis I^{er}.

mur rasé, postérieur à l'incendie, car n'en portant pas les traces. Bien qu'il en ait indiqué l'existence dans son journal¹⁵, B. Bruyère semble avoir délibérément choisi de ne pas le faire figurer sur son plan final du village. Cette structure, somme tout banale, est pourtant porteuse de précieuses informations. Ce mur, qui vient buter contre les vestiges brûlés du mur d'enceinte de Thoutmosis I^{er}, est situé dans le prolongement de ce qui est aujourd'hui le mur est de la maison SE IV (voir fig. 14). Néanmoins, à l'origine il a pu constituer le mur ouest d'une habitation occupant l'actuel emplacement de la maison SE I et au-delà¹⁶.

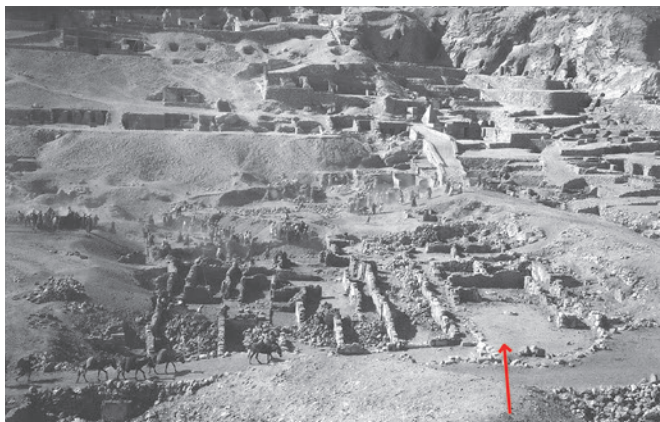
FIG. 25. Vue est-ouest montrant les fouilles de B. Bruyère dans la partie nord du village (photo Ifao NB_2004_0353). La flèche rouge pointe l'absence d'un mur de façade de la maison NO II.

Ce déplacement de la limite nord du village a conduit à la création d'une nouvelle porte. Sur la base de joints de mortier de chaux retrouvés contre ce qui devait être le montant extérieur ouest, B. Bruyère postule que l'encadrement extérieur de la porte devait être mis en valeur par un linteau et des jambages calcaire, sans doute décorés³⁹. Toujours selon B. Bruyère, cette porte aurait ouvert sur une sorte de vestibule, dont la limite ouest aurait été formée par le mur de façade de la maison NO II. Il ajoute que cet emplacement aurait été aménagé comme point d'eau « utilisable la nuit quand, la porte étant fermée, les habitants ne pouvaient plus s'approvisionner aux autres postes extérieurs, ou employé pour leurs ablutions par les ouvriers rentrant le soir de leur travail⁴⁰ » ; sur son plan du village, il note d'ailleurs la présence d'un *zir*⁴¹. Toutefois, l'existence d'un « vestibule », de même que celle du *zir*, doit être rejetée, comme en témoigne une photographie en noir et blanc prise par E. Schiaparelli lors de ses fouilles dans ce secteur du village (voir fig. 18)⁴². Sur cette image, nulle trace d'un mur de façade pour l'actuelle maison NO II et nulle trace de *zir*. Cet état se retrouve sur une photographie de B. Bruyère au début de ses propres fouilles (voir fig. 25)⁴³, mais dans un cliché pris peu de temps après (voir fig. 26)⁴⁴, on s'aperçoit que l'archéologue a reconstruit *ex nihilo* le mur
