BIFAO 123 (2023), p. 171-213

Le village de Deir el-Medina : nouveau plan topographique et pistes de réflexion

# Le village de Deir el-Médina : nouveau plan topographique et pistes de réflexion

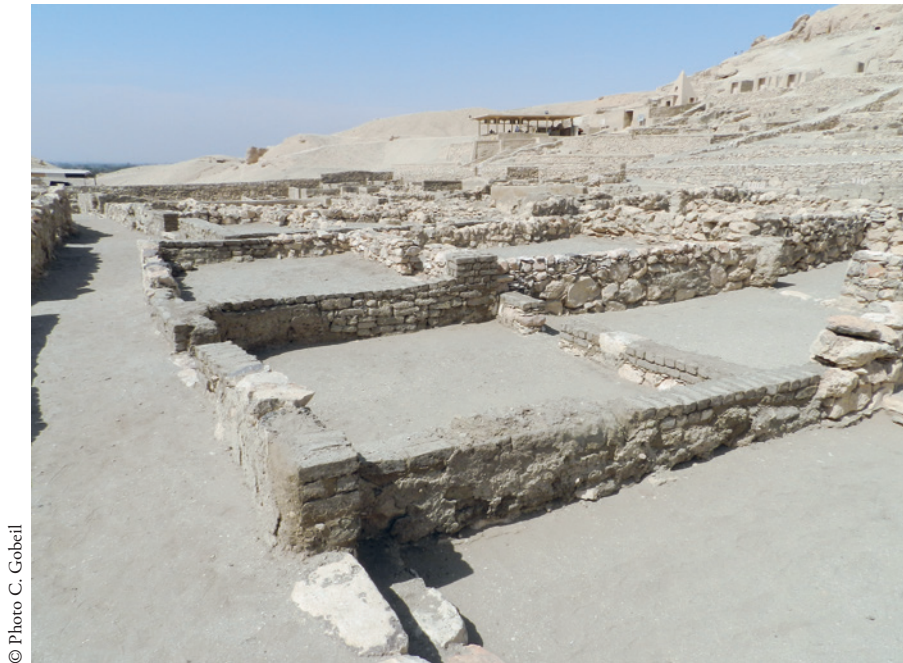
FIG. 2. Vue du centre du village après nos travaux de restauration (avril 2013).

En amont des opérations, chaque mur a été inspecté, afin de discerner ceux qui étaient sains de ceux qui nécessitaient des restaurations. Pour les seconds, l'aspect pratique ne devant en rien sacrifier à l'aspect esthétique, des discussions au cas par cas ont été menées pour définir le type d'intervention approprié, dans le respect des codes dictés par les chartes internationales<sup>6</sup> (voir fig. 2).

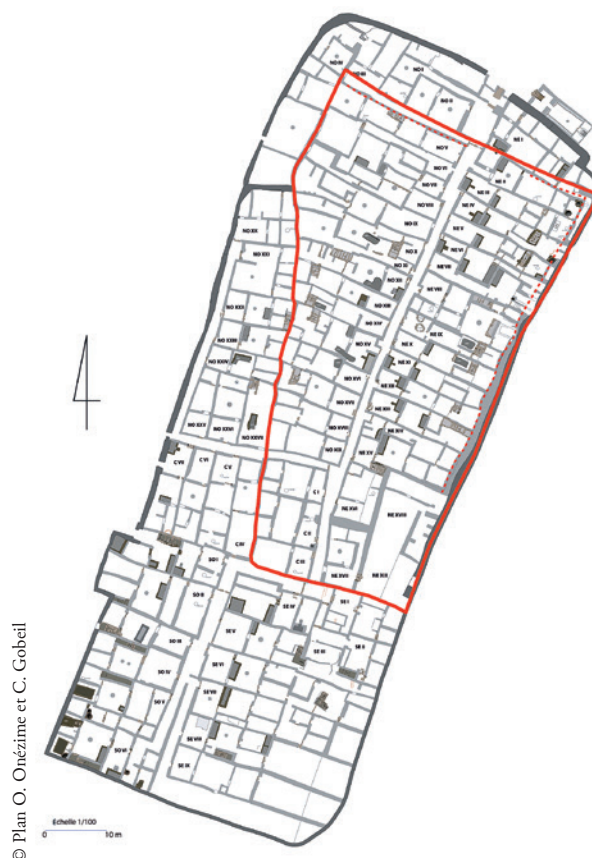
FIG. 17. Plan du village avec focus sur le périmètre de l'enceinte du village fondé par Thoutmosis I<sup>er</sup>.

Si les limites est, ouest et sud de l'enceinte sont relativement assurées, tel n'est pas le cas de la limite nord, pour laquelle il ne subsiste quasiment aucune trace en élévation. C. Bonnet et D. Valbelle, qui en ont cherché les traces en fondation, mais sans succès, en ont toutefois proposé un tracé hypothétique<sup>18</sup>. Toutefois, certaines particularités architecturales nous conduisent à revenir sur cette hypothèse et à reprendre celle suggérée en son temps par B. Bruyère, tout en la modifiant légèrement (voir fig. 17).

L'élément le plus significatif est constitué par l'alignement du mur nord de la maison NE II et de celui du couloir entre les maisons NO II et NO V (voir fig. 17), lesquels se trouvaient à l'origine en continu, ainsi que le montre une photographie prise en 1906 par Ernesto Schiaparelli (voir fig. 18).
