BIFAO 5 (1906), p. 1-21

Charles Palanque

Rapport sur les recherches effectuées à Baouit en 1903 [avec 17 planches].

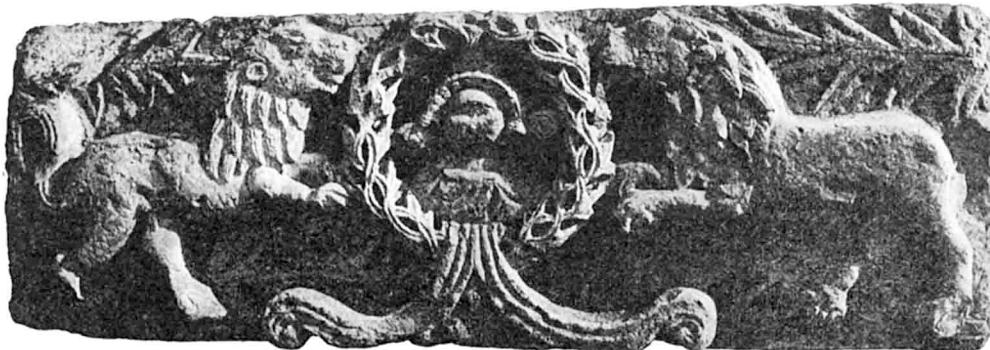
Fig. 2.

Un bas-relief sculpté d'un joli travail, représentant une tête de saint dans une couronne de fleurs soutenue par un couple de lions grimpants et affrontés, fut le seul monument trouvé à cet endroit (fig. 2).

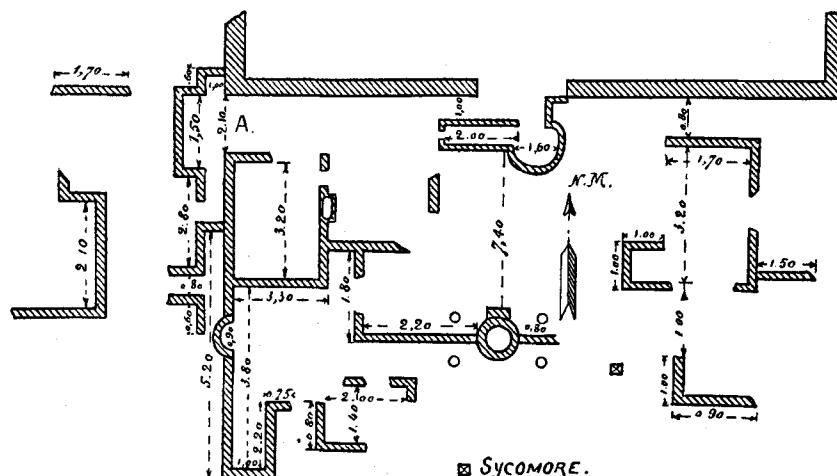
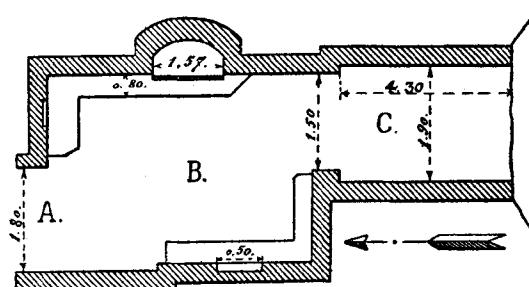
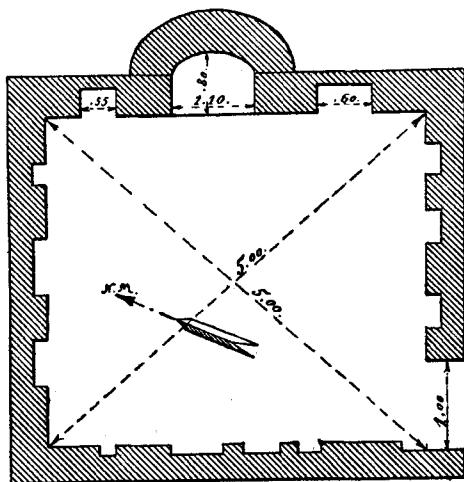
Plans des chapelles.

La plus importante de ces chapelles, que nous désignerons par le numéro 1 sud-ouest, présente un plan absolument irrégulier (pl. I, fig. 2). Tout se présente en longueur. C'est d'abord un long corridor de 4 m. 30 cent. sur 1 m. 90 cent. conduisant à une pièce plus large et moins ornée que l'entrée. On y accédait par une porte voûtée à plein cintre, ornée de motifs artistiques se composant de rondelles rouges à rayons blancs sur fond clair. La voûte intérieure présentait un dessin losangé noir sur fond grisâtre (pl. V-VI).

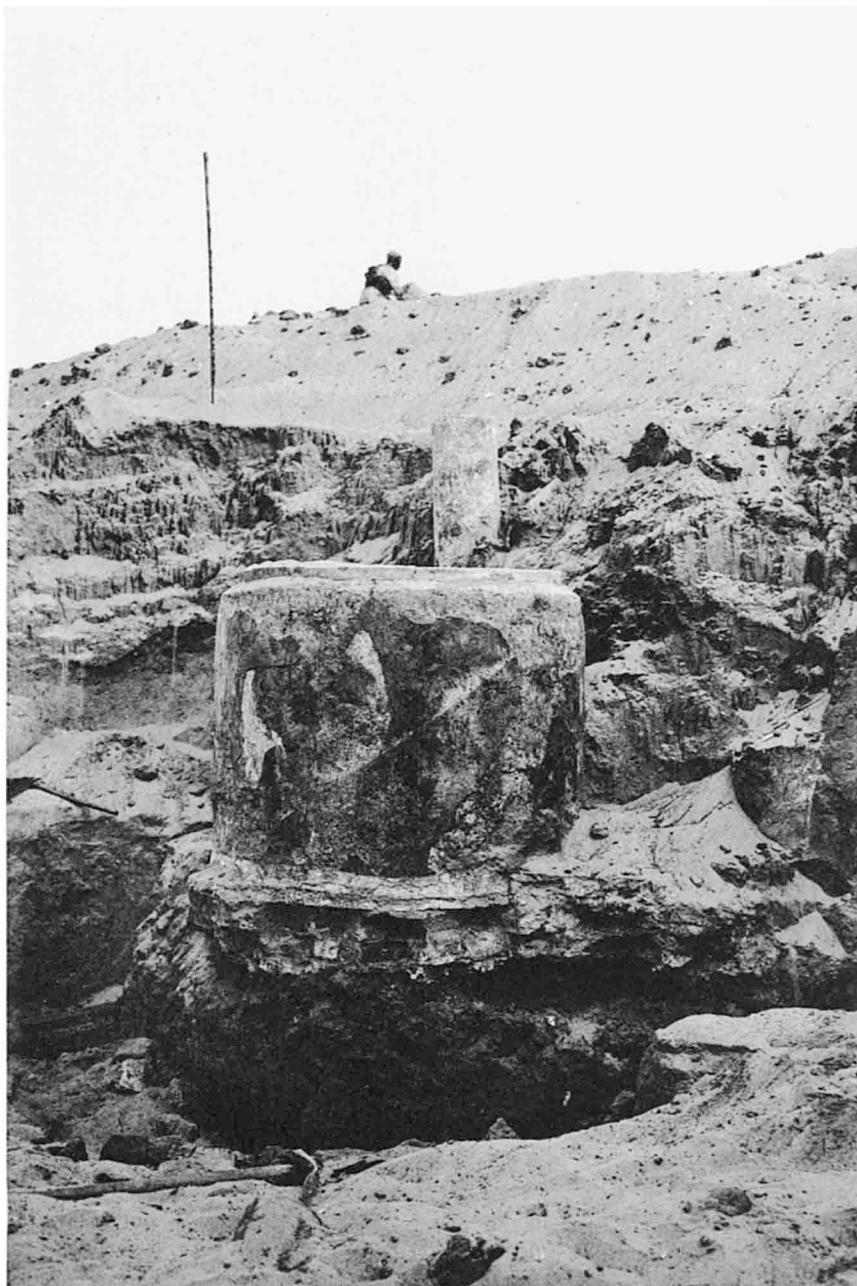
Vasque en marbre blanc.

Dans un espace libre et légèrement surélevé, il faut noter l'existence d'une vasque de marbre blanc, engagée dans un bloc maçonner très dur et d'une grande solidité (pl. II). Ce bloc, arrondi comme la vasque, était formé d'une sorte de ciment mélangé de brique pilée, ce qui lui donnait l'apparence du granit rose⁽²⁾. La teinte des plus heureuse, était des plus réussie. Aux quatre

coins se dressaient quatre colonnes en calcaire blanc, d'une hauteur de 1 m. 80 cent., destinées à supporter la toiture. Trois d'entre elles, élevées sur leurs bases d'ordre dorique, étaient encore en place. Les chapiteaux, dont un fragment très mutilé et presque informe fut retrouvé, avaient disparu. Une marche en pierre calcaire permettait d'atteindre le bassin de marbre et facilitait l'accès de l'eau qu'il devait contenir. La hauteur totale du bassin, abstraction faite de la marche d'escalier qui avait 0 m. 20 cent. de hauteur sur 0 m. 15 cent. de largeur, était de 1 m. 11 cent. La vasque en beau marbre blanc, de 0 m. 90 cent. de diamètre, avec une épaisseur de 0 m. 07 cent., ne put malheureusement pas être dégagée intacte. De larges félures et des fentes datant des temps anciens, la traversaient dans toute sa largeur. Néanmoins, recueilli avec soin, ce beau bassin fut réuni aux autres monuments et objets rassemblés au cours des travaux.

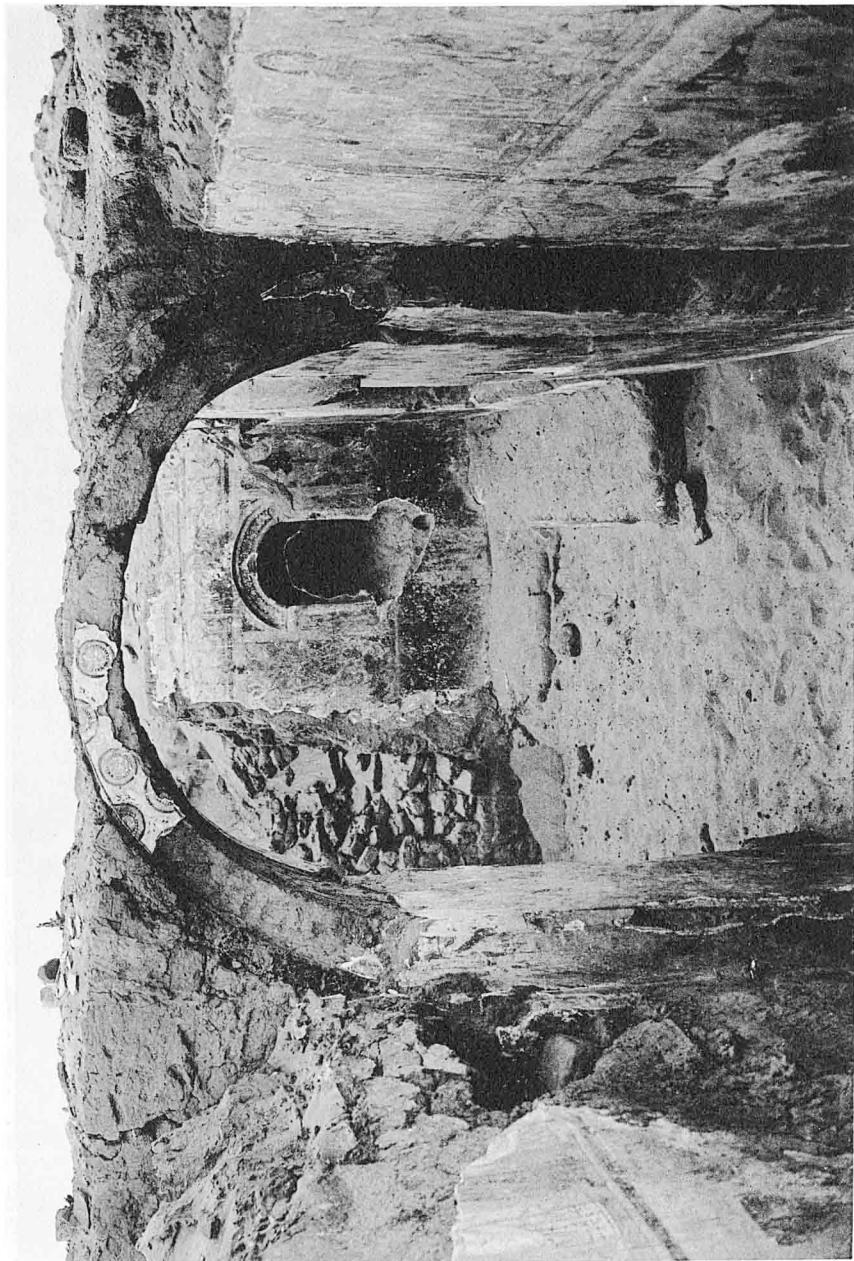
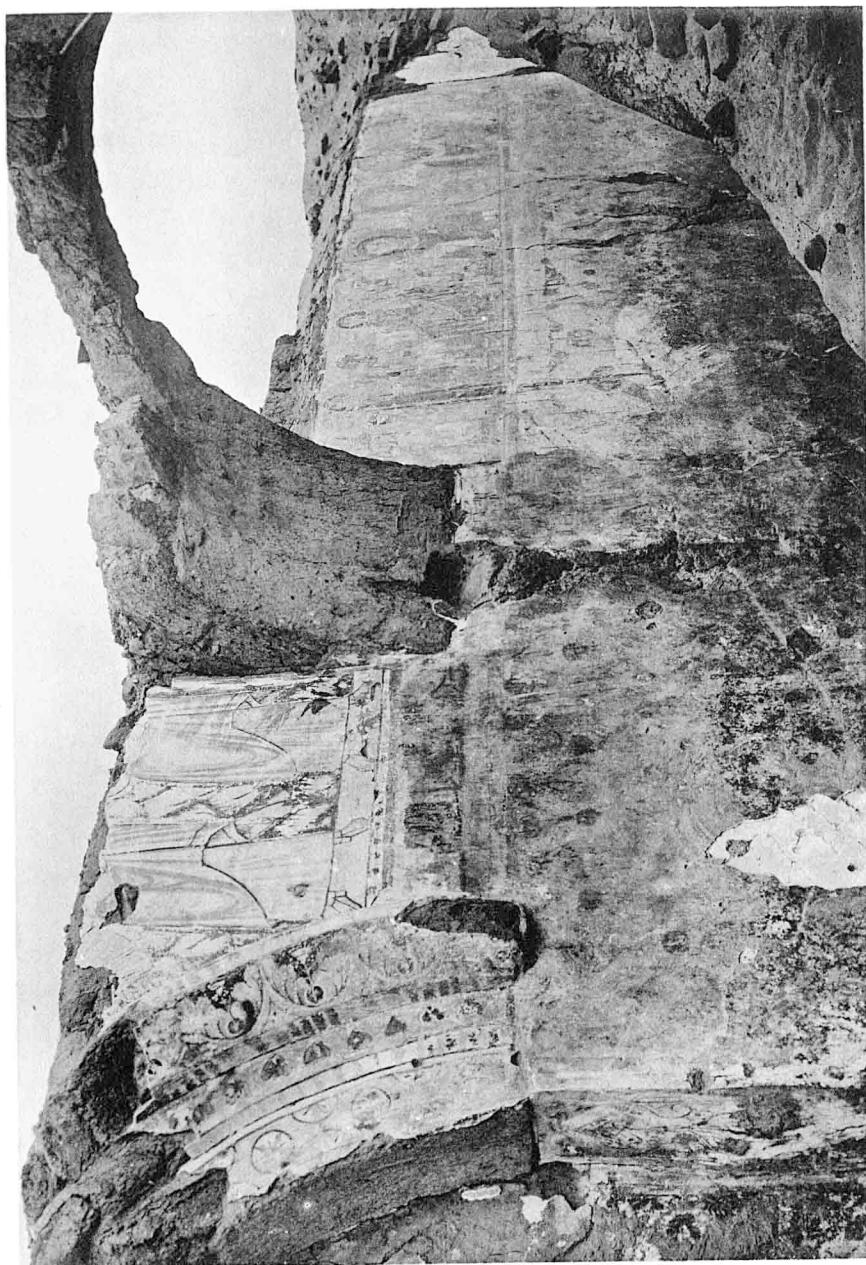
Vue de la Chapelle n° 1 sud-ouest.

C'est la seule voûte en place découverte au cours des travaux. On pourra se rendre compte de l'élégance de l'arc. Elle tint quelque temps en place, mais un vent violent suffit un jour à la faire disparaître.

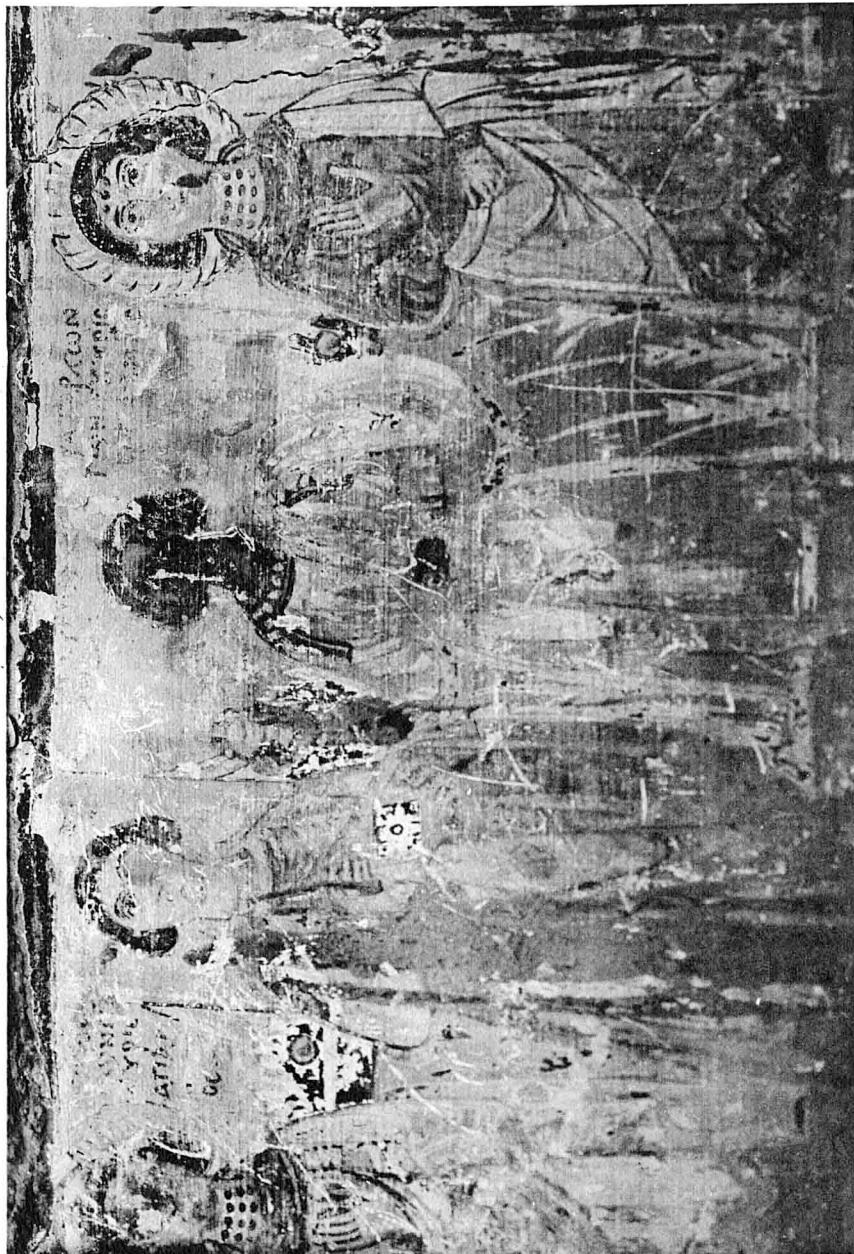
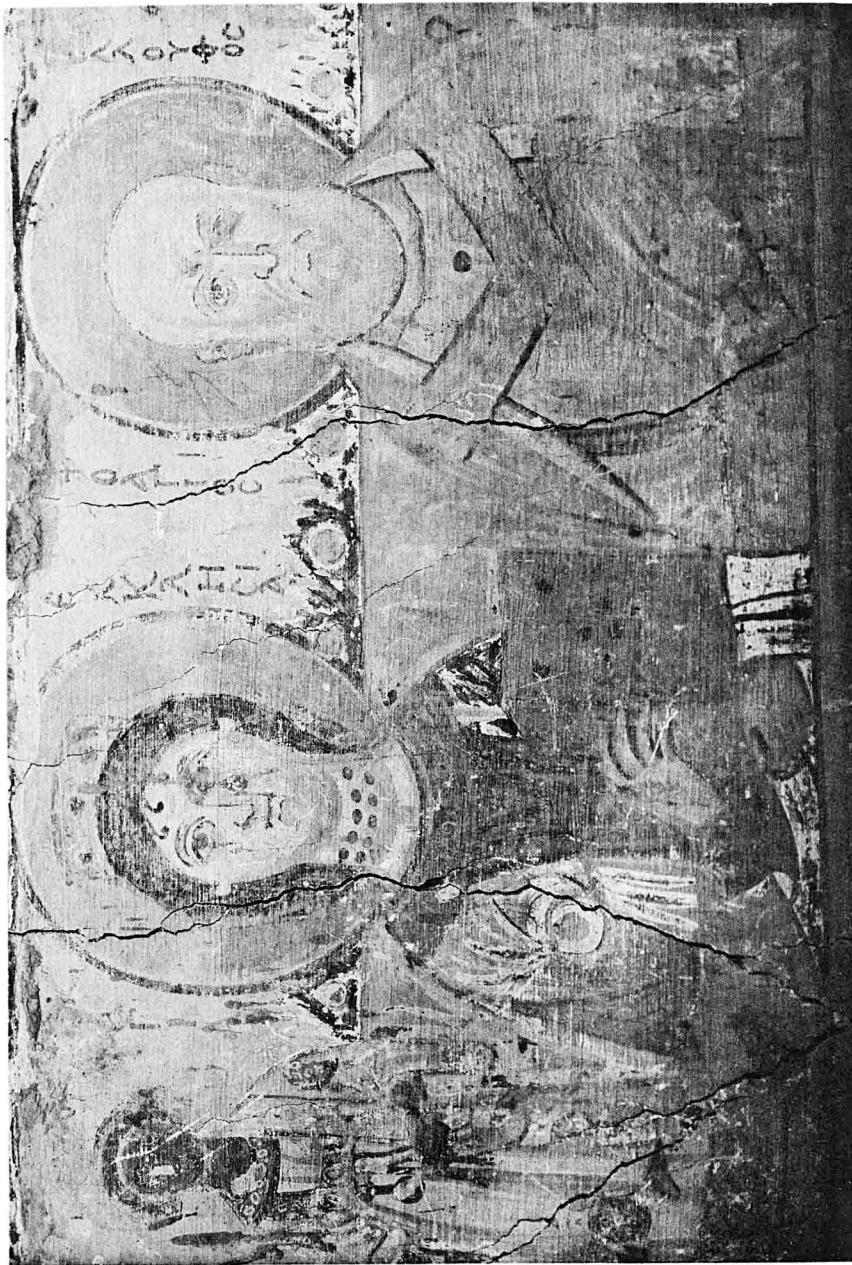
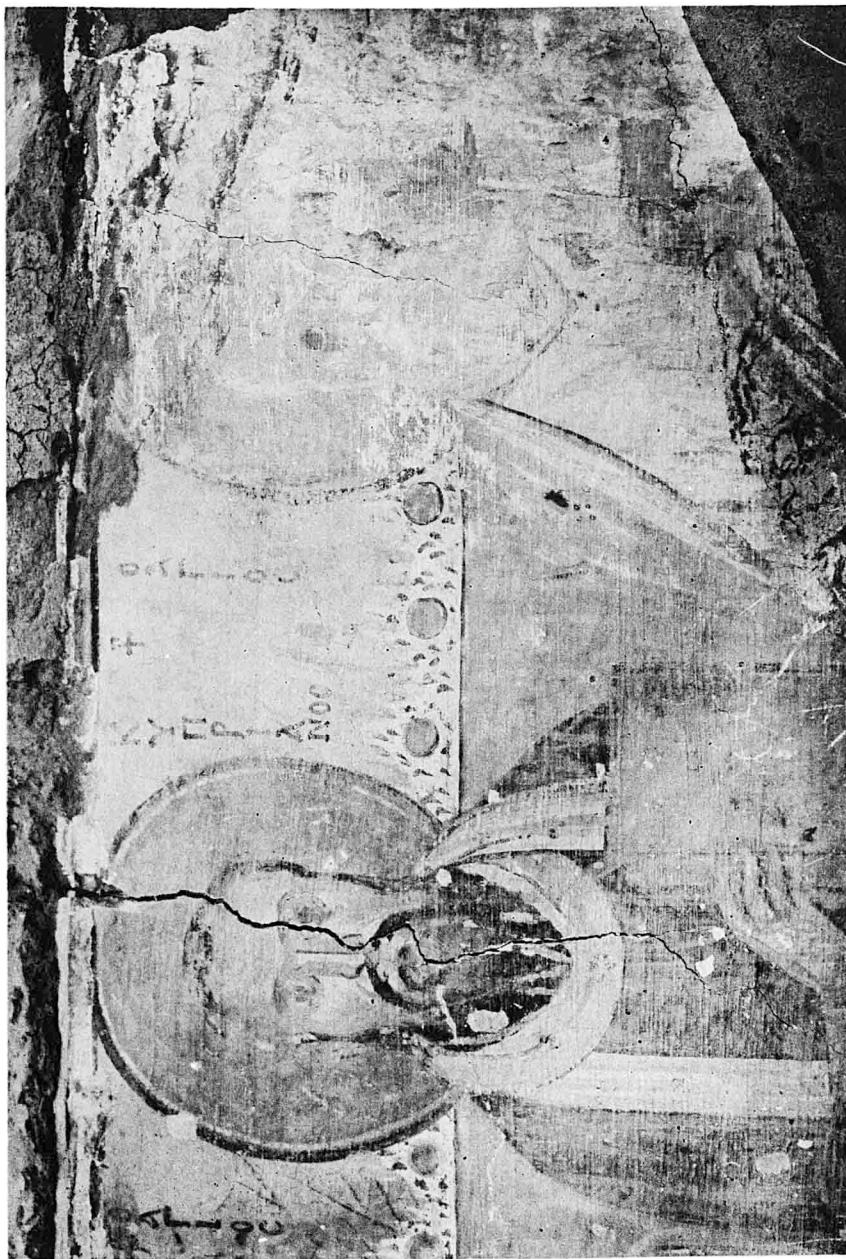
Chapelle n° 1 sud-ouest, paroi est.

Sur le mur est, les inscriptions verticales se rapportent à trois personnages en buste, tenant toute la hauteur du panneau, suivant la sainte Église. Un quatrième personnage, nimbé comme les autres, à barbe blanche, ne nous a pas laissé son nom; sur un seul côté on peut lire οαγιοс; le reste est effacé.

Parmi les personnages en pied, deux ont le visage teinté de noir; ils portent les noms ΔΟΥΝІ et əMΣAХ. Des fruits rouges vifs entourés de verdure sont placés entre chaque saint à la hauteur des épaules.

Voici le nom de chacun en commençant par l'est (pl. VII-IX).

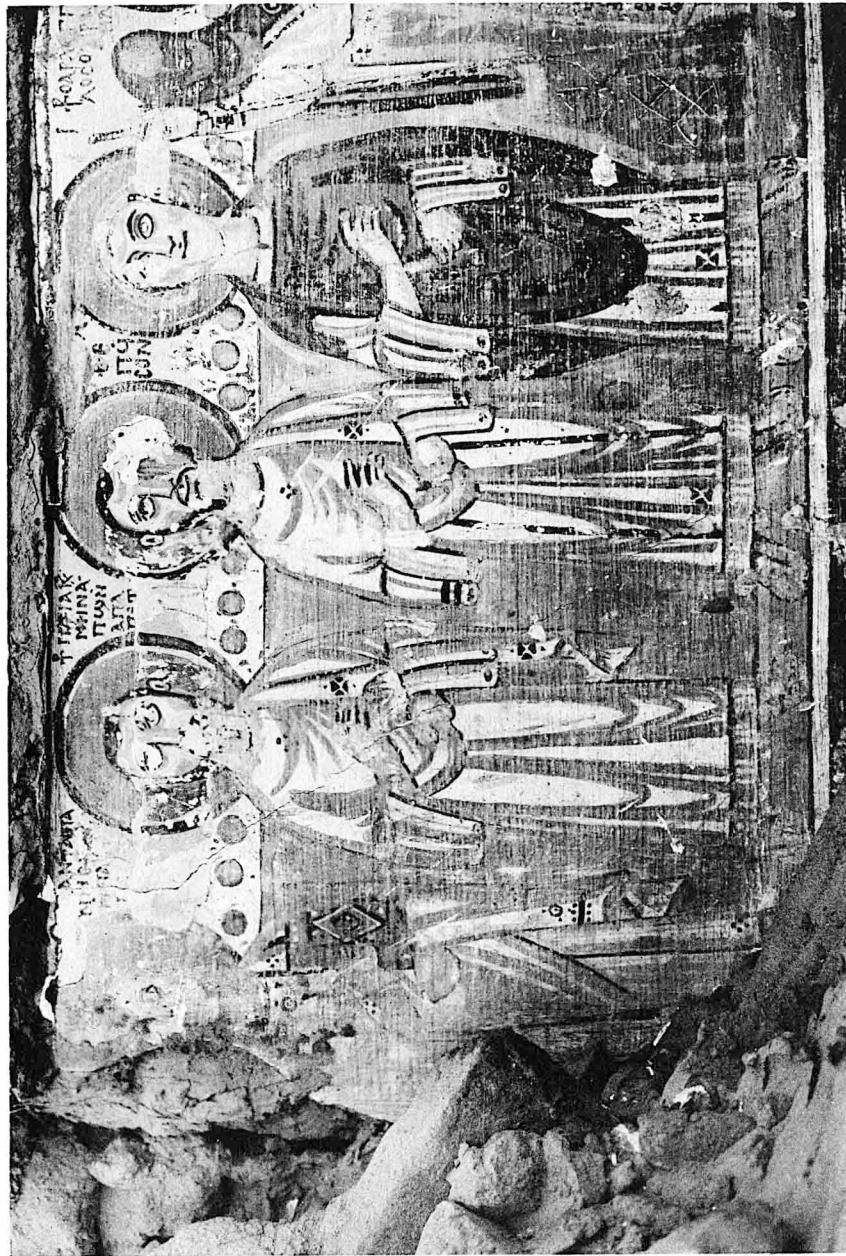
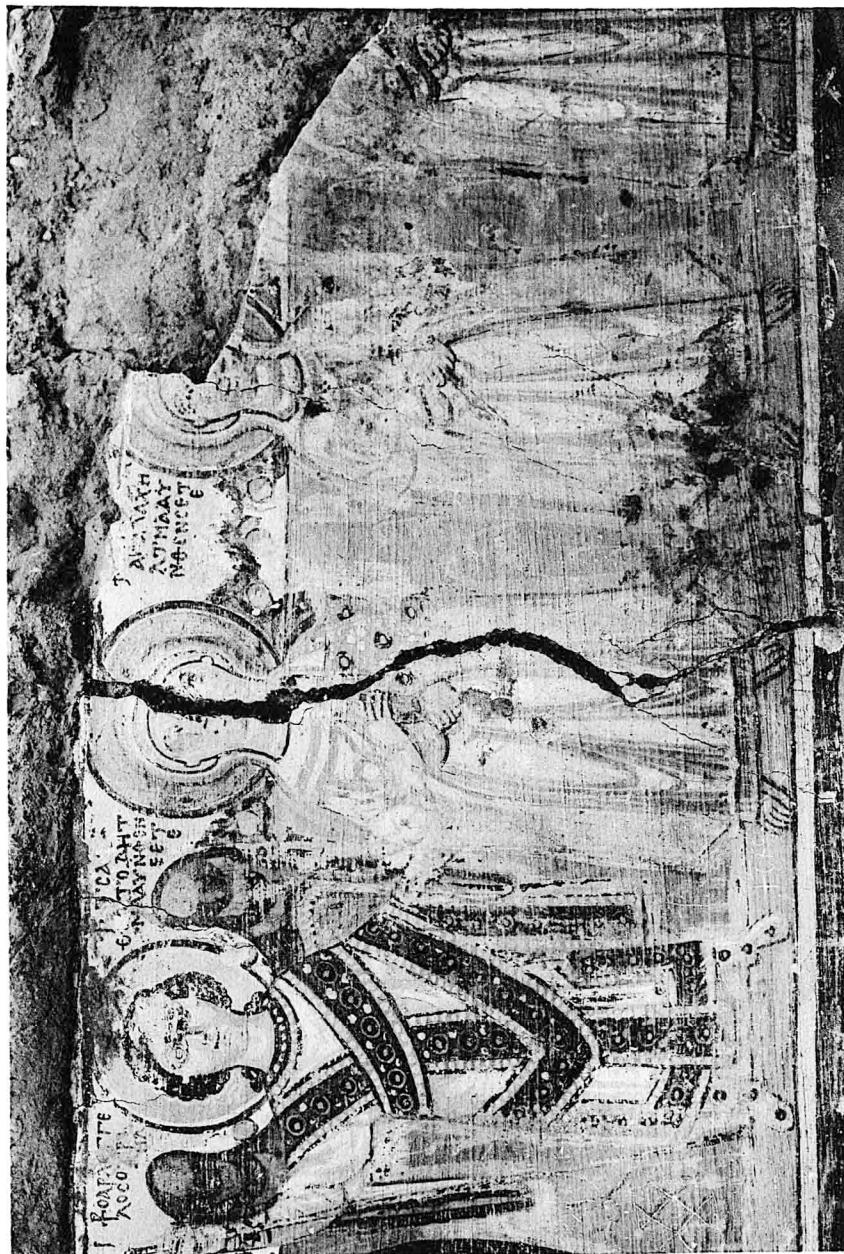
Chapelle n° 1 sud-ouest, paroi ouest.

Le mur ouest (pl. X, XI) est moins bien conservé que celui de l'est. Des personnages en pied, presque tout a disparu; d'autres sont visibles jusqu'à mi-corps, mais les fresques sont fort déteriorées. L'ornementation n'était pas symétrique; les patriarches coptes en buste n'existent pas. La série complète des saints en pied se composait d'environ quatorze personnages. Leur costume, ainsi qu'on pourra en juger, est absolument byzantin. On pourrait en conclure que ces peintures sont d'une époque plus récente que celles du kôm du nord.

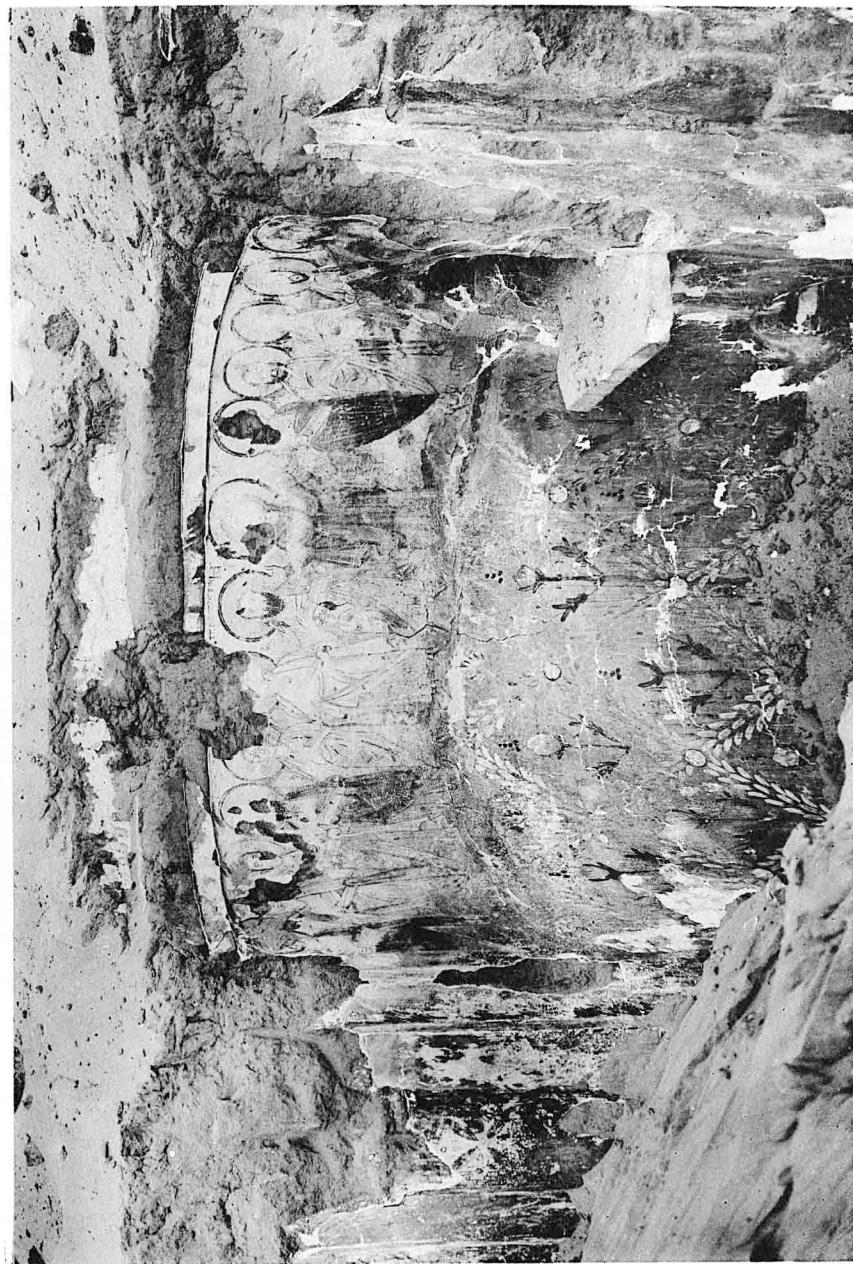
Chapelle n° 2 sud-ouest, vue générale.

A peu de distance de la chapelle n° 1 sud-ouest, une nouvelle chapelle ornée de peintures fut déblayée. L'ornementation surchargeait les murs de guirlandes vertes à fruits rouges placées en losange. Malgré une épaisse couche de noir de fumée ou autres traces de malpropreté, les couleurs apparaissaient encore fort vives, et leur ton criard dominait le tout (pl. XII).

Cette chapelle, en fort mauvais état, se composait d'une pièce carrée avec, dans sa partie centrale, une niche dont le tympan portait une peinture à la fresque de mauvaise facture mal conservée (pl. I, fig. 3). Elle représentait la Vierge entourée des apôtres vêtus à la romaine et portant chacun dans leurs mains un rouleau de papyrus (pl. XIII). La comparaison de cette œuvre avec la fresque du même genre découverte au nord du kôm par M. Clédat semble, au premier abord, vouloir s'imposer. Mais, à tous les points de vue, elle est d'une telle infériorité à l'égard de cette dernière qu'on ne peut songer qu'au sujet, en laissant de côté la composition artistique. L'artiste semble s'être
