BIFAO 5 (1906), p. 1-21

Rapport sur les recherches effectuées à Baouit en 1903 [avec 17 planches].

LES RECHERCHES EFFECTUÉES À BAOUIT EN 1903

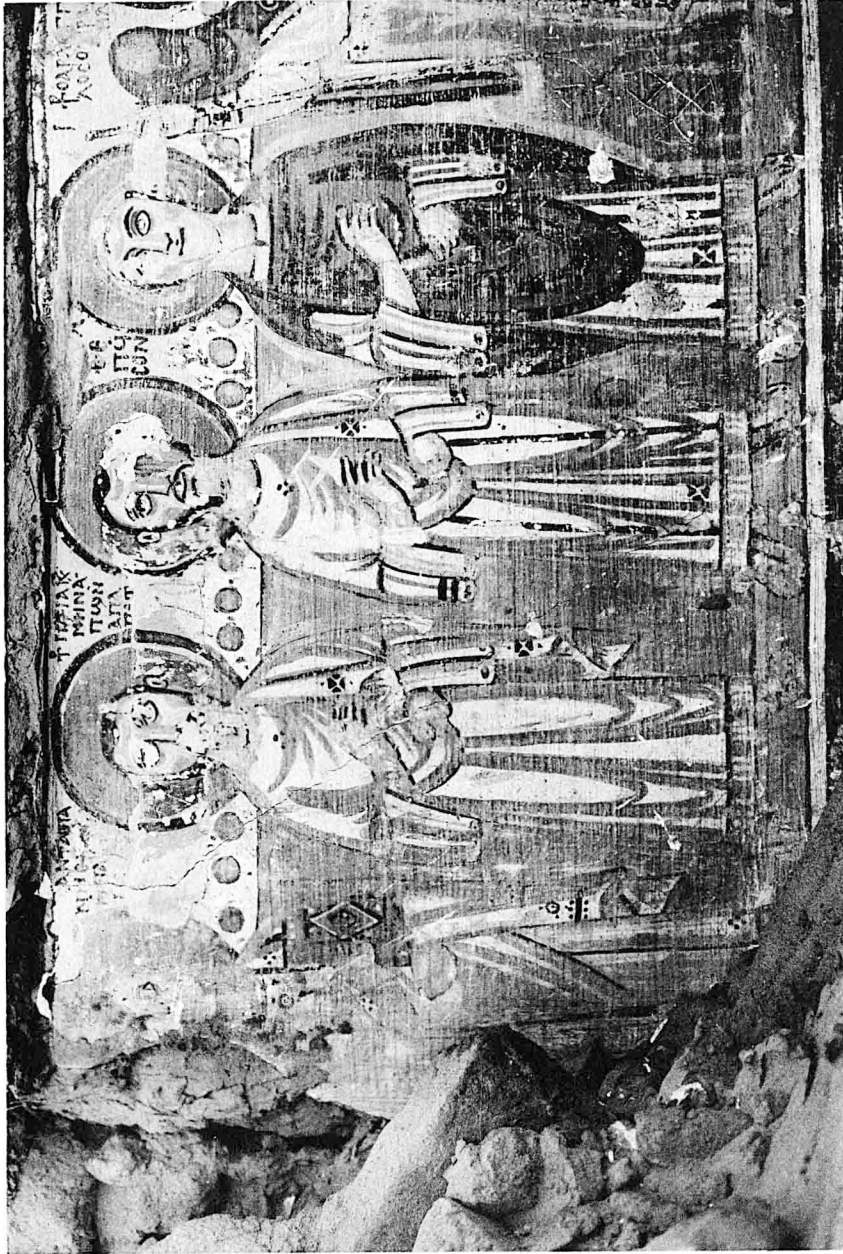
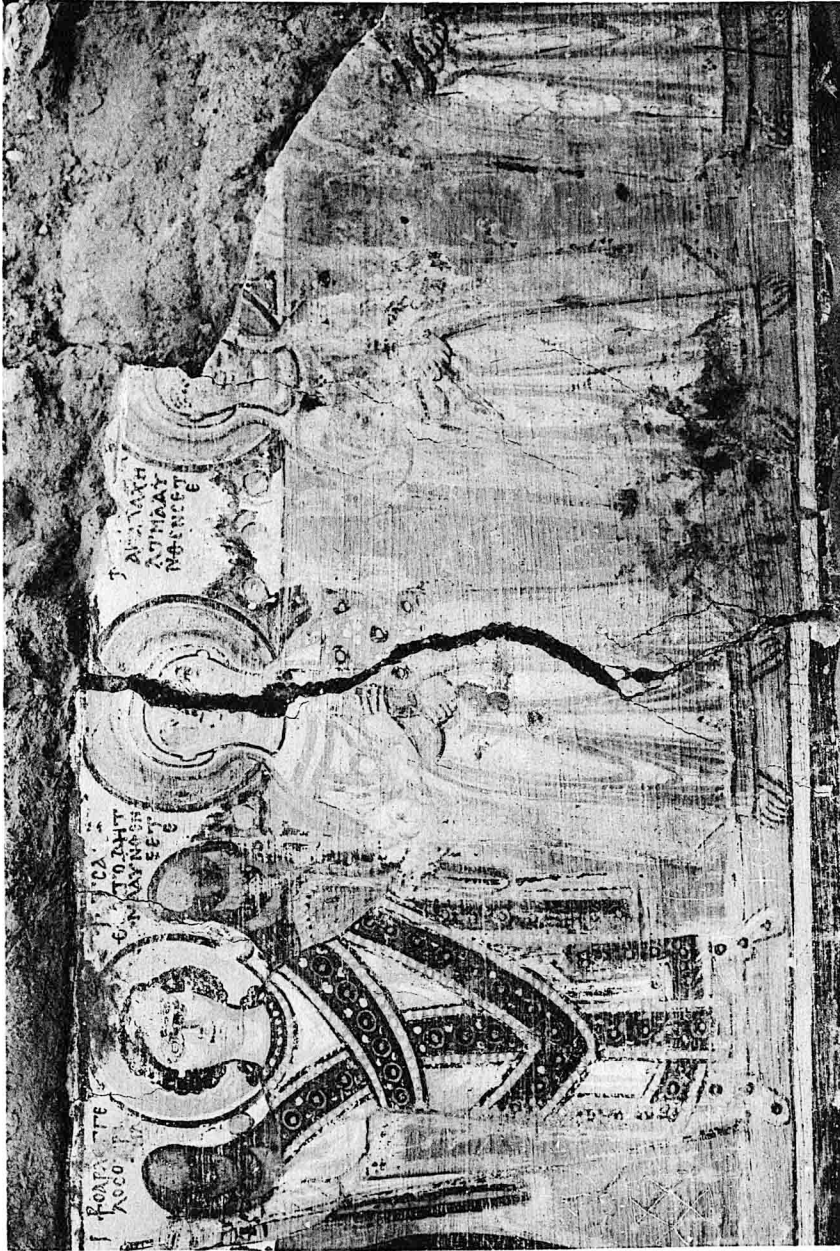
Chapelle n° 1 sud-ouest, paroi ouest.

Le mur ouest (pl. X, XI) est moins bien conservé que celui de l'est. Des personnages en pied, presque tout a disparu; d'autres sont visibles jusqu'à mi-corps, mais les fresques sont fort détériorées. L'ornementation n'était pas symétrique; les patriarches coptes en buste n'existent pas. La série complète des saints en pied se composait d'environ quatorze personnages. Leur costume, ainsi qu'on pourra en juger, est absolument byzantin. On pourrait en conclure que ces peintures sont d'une époque plus récente que celles du kôm du nord.

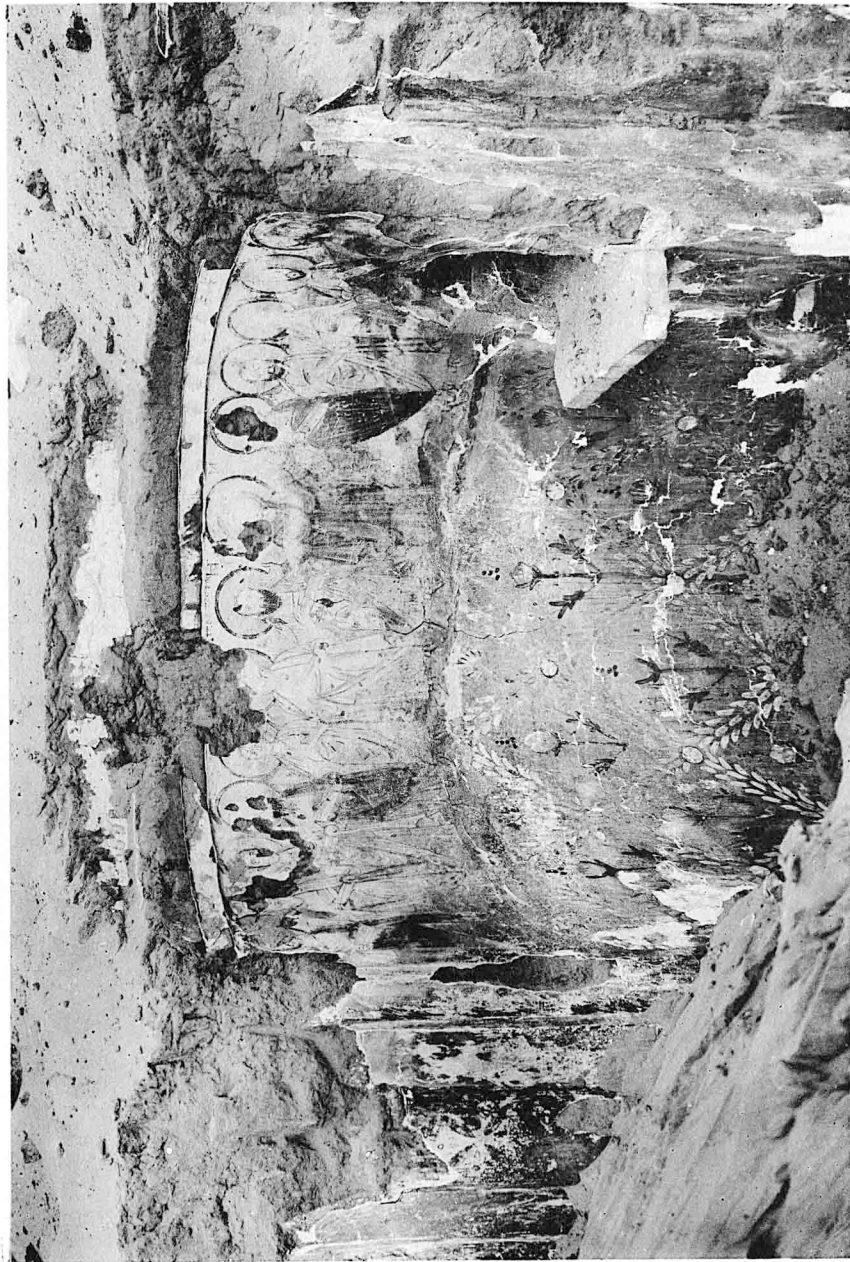
Chapelle n° 2 sud-ouest, vue générale.

A peu de distance de la chapelle n° 1 sud-ouest, une nouvelle chapelle ornée de peintures fut déblayée. L'ornementation surchargeait les murs de guirlandes vertes à fruits rouges placées en losange. Malgré une épaisse couche de noir de fumée ou autres traces de malpropreté, les couleurs apparaissaient encore fort vives, et leur ton criard dominait le tout (pl. XII).

Cette chapelle, en fort mauvais état, se composait d'une pièce carrée avec, dans sa partie centrale, une niche dont le tympan portait une peinture à la fresque de mauvaise facture mal conservée (pl. I, fig. 3). Elle représentait la Vierge entourée des apôtres vêtus à la romaine et portant chacun dans leurs mains un rouleau de papyrus (pl. XIII). La comparaison de cette œuvre avec la fresque du même genre découverte au nord du kôm par M. Clédat semble, au premier abord, vouloir s'imposer. Mais, à tous les points de vue, elle est d'une telle infériorité à l'égard de cette dernière qu'on ne peut songer qu'au sujet, en laissant de côté la composition artistique. L'artiste semble s'être
