BIFAO 66 (1968), p. 147-155

Jacques Jarry

Description des restes d'un petit monastère coupé en deux par un canal d'irrigation aux Kellia [avec 8 planches].

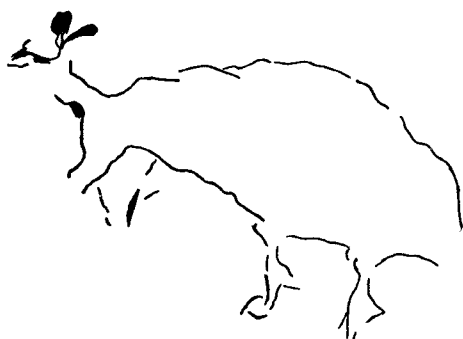
Fig. 6 A.

Cette salle était primitivement voûtée. Le sol est recouvert d'enduit rose, les murs sont blancs. Une petite niche s'ouvrait à environ 1 m. 50 du sol immédiatement au Sud de l'angle Nord-Est. Elle a la forme d'un cube surmonté d'une demi-pyramide. Profondeur 26 cm.; largeur 43 cm.; hauteur du cube 28 cm.; hauteur totale 35 cm. A l'intérieur de cette niche se trouvait peint en rouge un animal fantastique avec l'inscription ΠΙΣΔΗΤΑΝ, le diable (cf. croquis fig. 6 A). Cet animal évoque curieusement un des animaux prophylactiques des fresques de Touna el-Gebel. (Cf. SAMI GABRA et E. DRIOTON, «Peintures à fresques et scènes peintes à Hermoupolis. Ouest Touna el-Gebel», planche 17 à droite). L'animal prophylactique de Touna el-Gebel serait lui-même d'inspiration alexandrine, fig. 6 B.
