BIFAO 66 (1968), p. 147-155

Description des restes d'un petit monastère coupé en deux par un canal d'irrigation aux Kellia [avec 8 planches].

DESCRIPTION
DES
RESTES D'UN PETIT MONASTÈRE
COUPÉ EN DEUX PAR UN CANAL D'IRRIGATION
AUX KELLIA
PAR
JACQUES JARRY

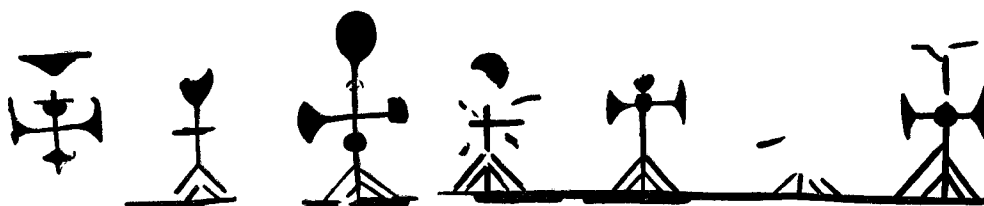
Fig. 1.

Le sol est couvert d'enduit rose, les murs sont blancs. En bas des murs Nord et Est est dessinée à la peinture rouge une frise de petites croix ansées (fig. 1 et 2).
