Jean Jacquet

Fouilles de Karnak-Nord - Sixième campagne 1972-1973 [avec 1 plan et 4 planches].

# FOUILLES DE KARNAK NORD

## SIXIÈME CAMPAGNE 1972-1973

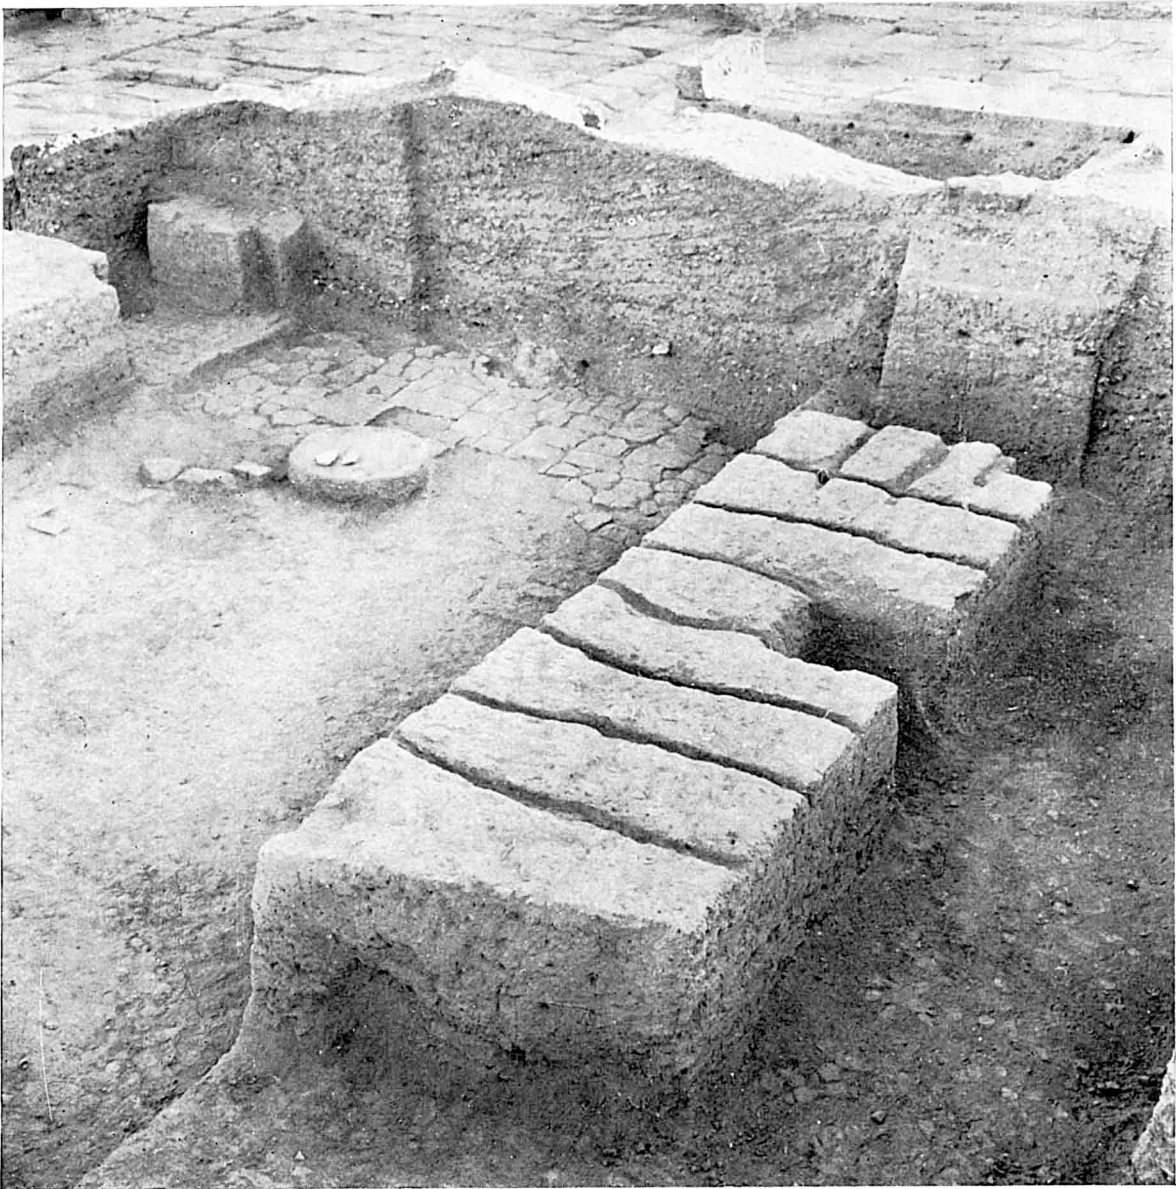
Un mur du bâtiment de la XXI<sup>e</sup> dynastie avec ses chaînages de renforcement en bois.

Le deuxième temps d'utilisation de ce même terrain est représenté par l'ensemble des gros murs de brique crue figurant sur le plan où l'on distingue deux salles et l'amorce d'une troisième. Ces salles comportent toutes une ouverture dans l'axe du monument. La façade Ouest et l'entrée de cet ensemble se trouvaient sur les ruines du pylône en calcaire de Thoutmosis I<sup>er</sup>. Le mur de brique crue formant façade a dû être entièrement détruit par les chauffourniers romains à la recherche du calcaire du pylône. Les restes de la porte d'entrée, la base de deux montants et un seuil en grès se situaient au-dessus de la porte du môle Nord du pylône à 1,25 m. au-dessus du sol du temple. La limite Nord du bâtiment était constituée par le mur Nord du temple de Thoutmosis I<sup>er</sup>. Les murs de cet édifice mesurent parfois près de deux mètres d'épaisseur à leur base. Leurs fondations sont très profondes : la surface du terrain dans lequel elles ont été enfouies se situait à 1,20 m. en moyenne au-dessus du temple à cette époque. Elles descendent néanmoins jusque sur le sol du temple, parfois un peu au-dessous de ce niveau lorsque ce sol avait été détruit. Ces murs de brique se distinguent par tout un réseau de renforcement en bois. Ces chaînages ont été sommairement décrits dans notre précédent rapport <sup>(1)</sup>. Dans les montants des portes axiales les pièces de bois sont bien équarries et disposées avec beaucoup de soin, de façon à contenir les poussées en tous sens (Pl. XXIV). Remarquons que les fondations des murs sont continues et passent donc sous le vide des portes, ce qui a entraîné la destruction des sols plus anciens.
