Un grand bain gréco-romain à Karanis [avec 14 plans et 18 planches].

UN GRAND BAIN GRÉCO-ROMAIN À KARANIS

FOUILLES DE L'UNIVERSITÉ DU CAIRE (1972-75)

étude architecturale et relevés de G. CASTEL

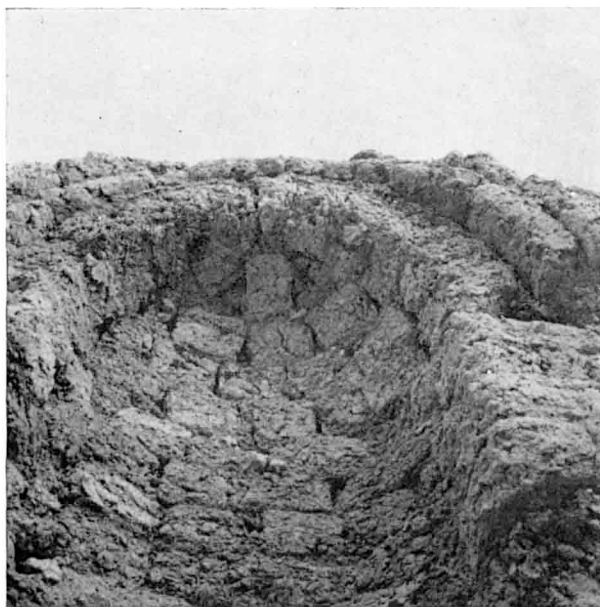
9. Salle I, mur sud, niche centrale, détail de la semi-coupole.

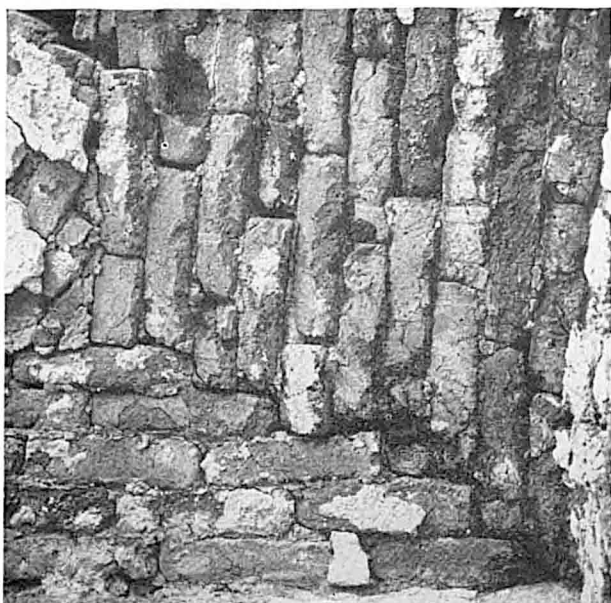
22. Tepidarium (III), coupole vue de dessous, détail de l'assemblage des briques.

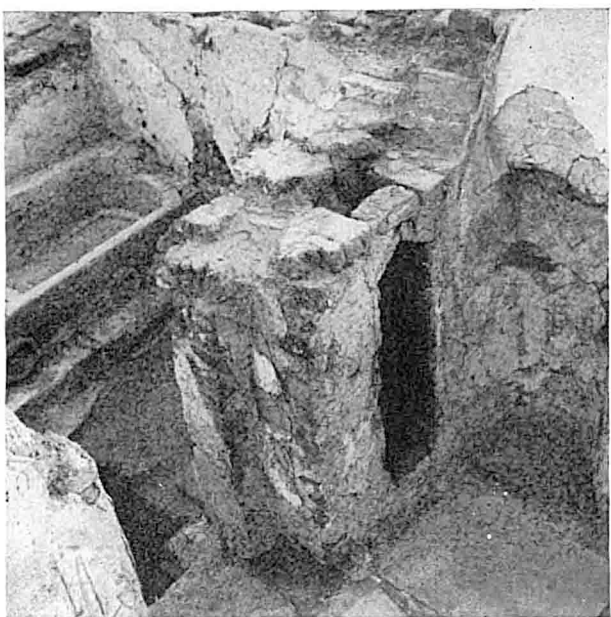
24. Laconicum (IV), angle nord-est, niche, gaine d'air chaud démunie de son briquetage et porte du caldarium.

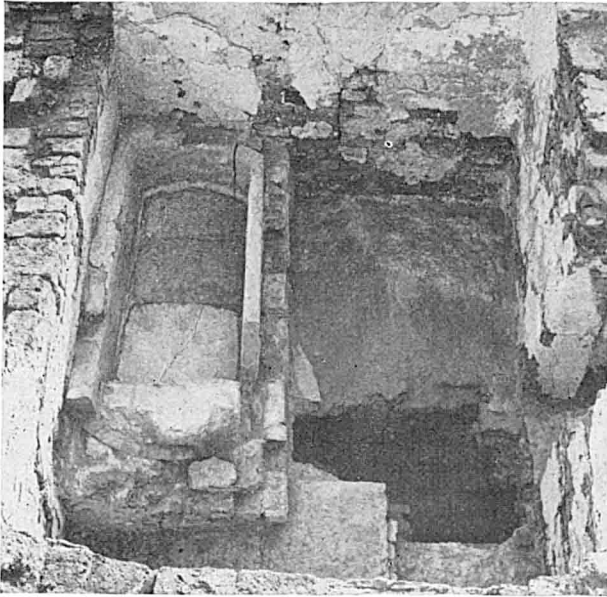
30. Caldarium (V), vue générale prise de l'ouest avec le bain et le conduit de vapeur.

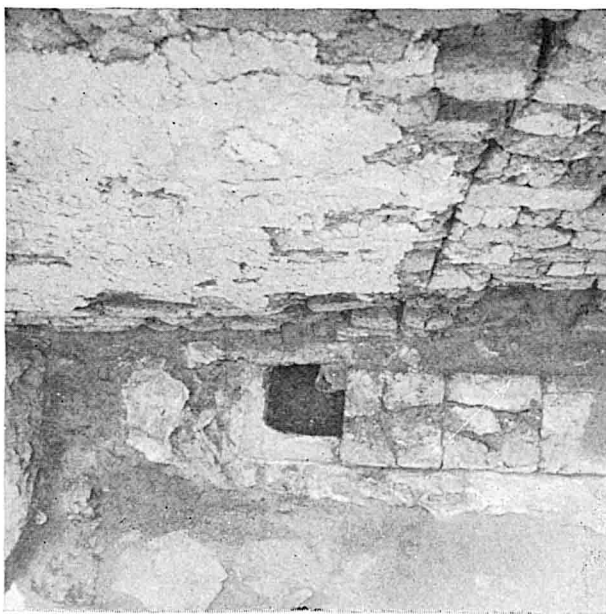
43. Corridor est, coude de la canalisation provenant du frigidarium (II).
