Un grand bain gréco-romain à Karanis [avec 14 plans et 18 planches].

UN GRAND BAIN GRÉCO-ROMAIN À KARANIS

FOUILLES DE L'UNIVERSITÉ DU CAIRE (1972-75)

ÉTUDE ARCHITECTURALE

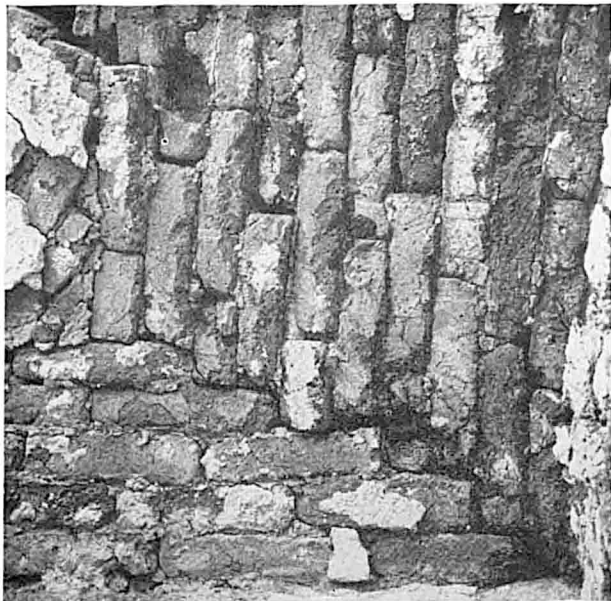
22. Tepidarium (III), coupole vue de dessous, détail de l'assemblage des briques.

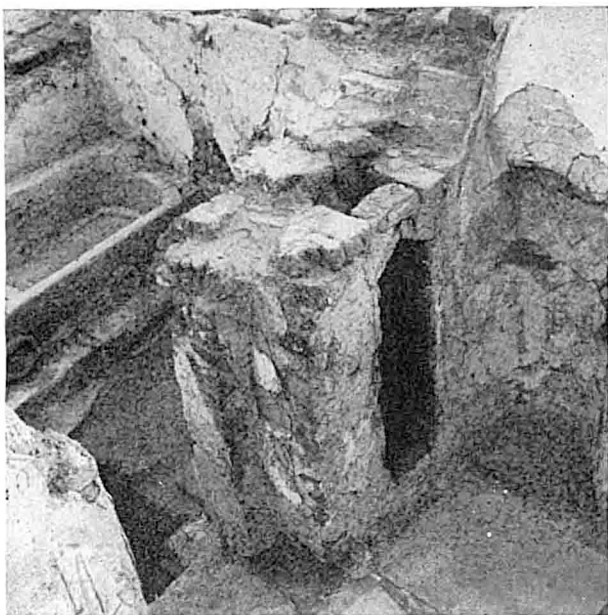
24. Laconicum (IV), angle nord-est, niche, gaine d'air chaud démunie de son briquetage et porte du caldarium.

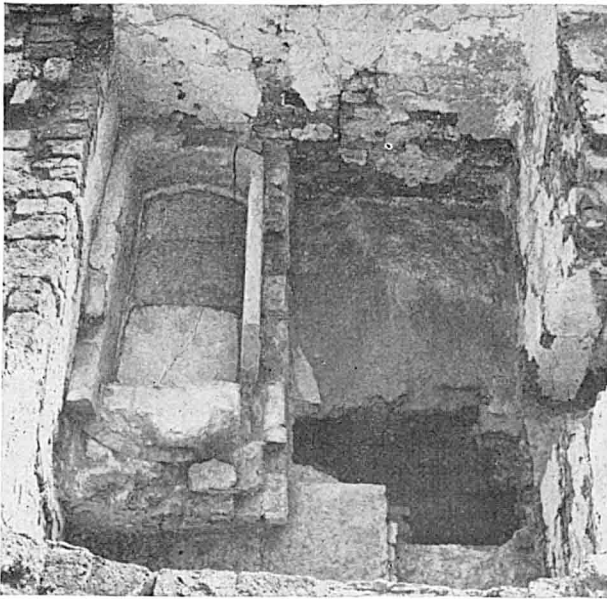
30. Caldarium (V), vue générale prise de l'ouest avec le bain et le conduit de vapeur.

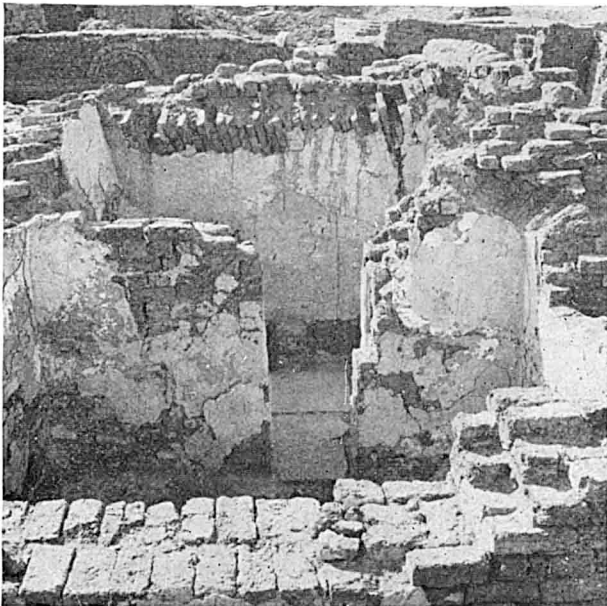
32. Caldarium (V), mur sud avec l'empreinte du triangle sphérique de la coupole.

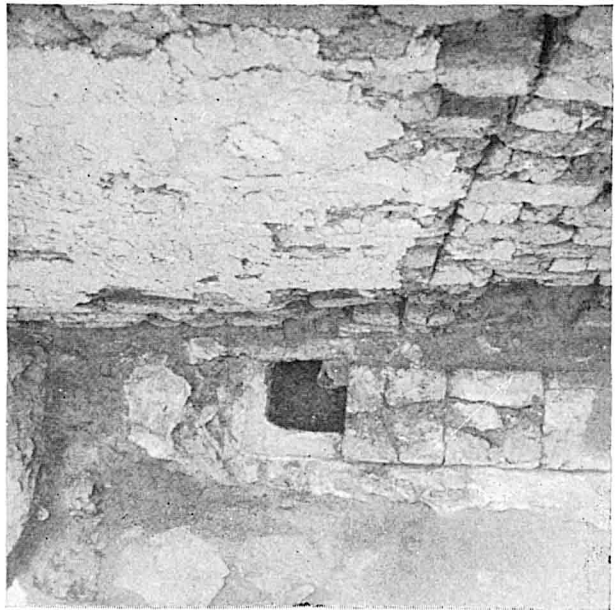
43. Corridor est, coude de la canalisation provenant du frigidarium (II).
