Jean Yoyotte, Philippe Brissaud

# MISSION FRANÇAISE DES FOUILLES DE TANIS

## RAPPORT SUR LES XXV<sup>e</sup> ET XXVI<sup>e</sup> CAMPAGNES (1976-1977) <sup>(1)</sup>

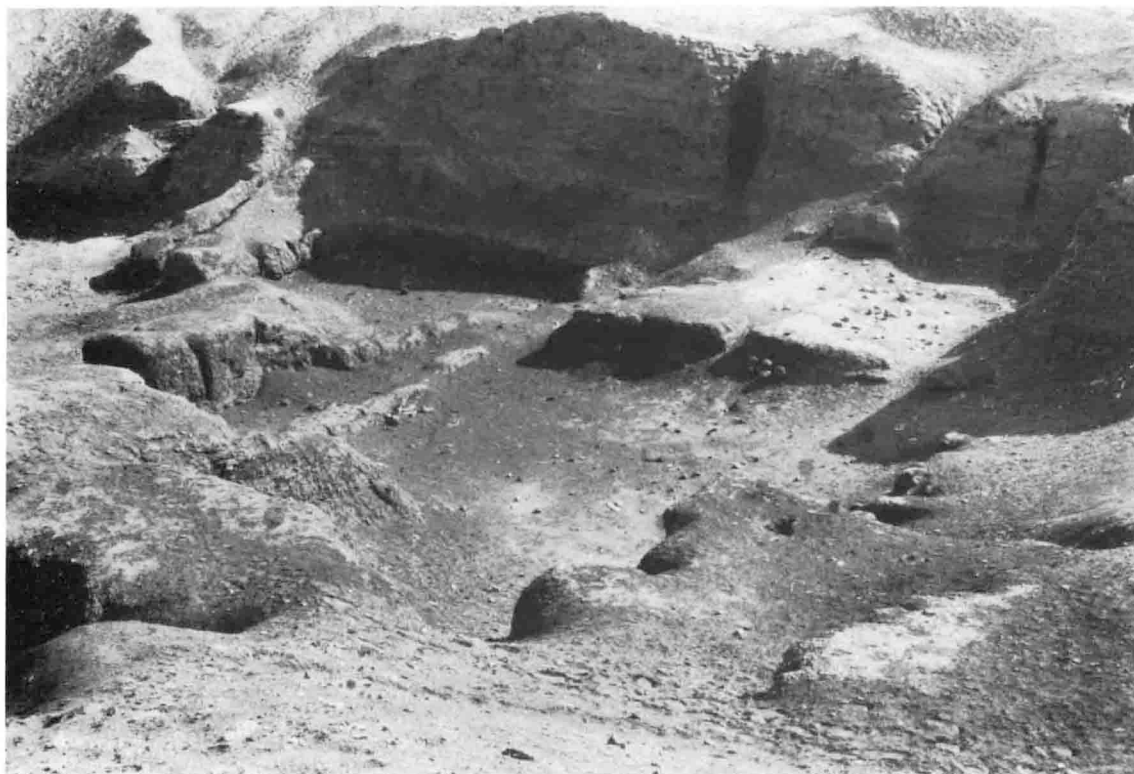
A. — Tanis, Enceinte de Psousennès — Angle Sud-Ouest : manifestation de l'érosion après dégagement. Vue du Nord-Ouest (Cliché J.M. Yoyotte).

Dans le secteur de la nécropole royale comme vers les angles Nord-Ouest, Nord-Est et Sud-Ouest de la grande enceinte, là où la masse de cette enceinte a été mise à nu par les fouilles, la paroi de brique crue est chaque année de plus en plus corrodée en surface et entaillée par de profondes ravines d'érosion. Ces dégradations s'expliquent par le fait que les fouilleurs ont enlevé la terre noire qui, produite par la décomposition des assises supérieures du mur, en était venue à former un talus protecteur, puis ont défoncé profondément le sol au pied de la muraille. Cette modification du profil d'équilibre par augmentation de la pente et abaissement du niveau de base a provoqué une reprise active de l'érosion pluviale (Pl. XLII, A), les eaux ruisselant avec une force accrue. Depuis des siècles, le modelé du quartier des temples, et notamment le relief formé par les enceintes, était à peu près stable. Les excavations béantes laissées par les fouilleurs entraîneront, si l'on n'y prend garde, la dégradation du paysage remarquable qu'offre le *tell* et des structures archéologiques conservées. Tenant compte de la pluviosité

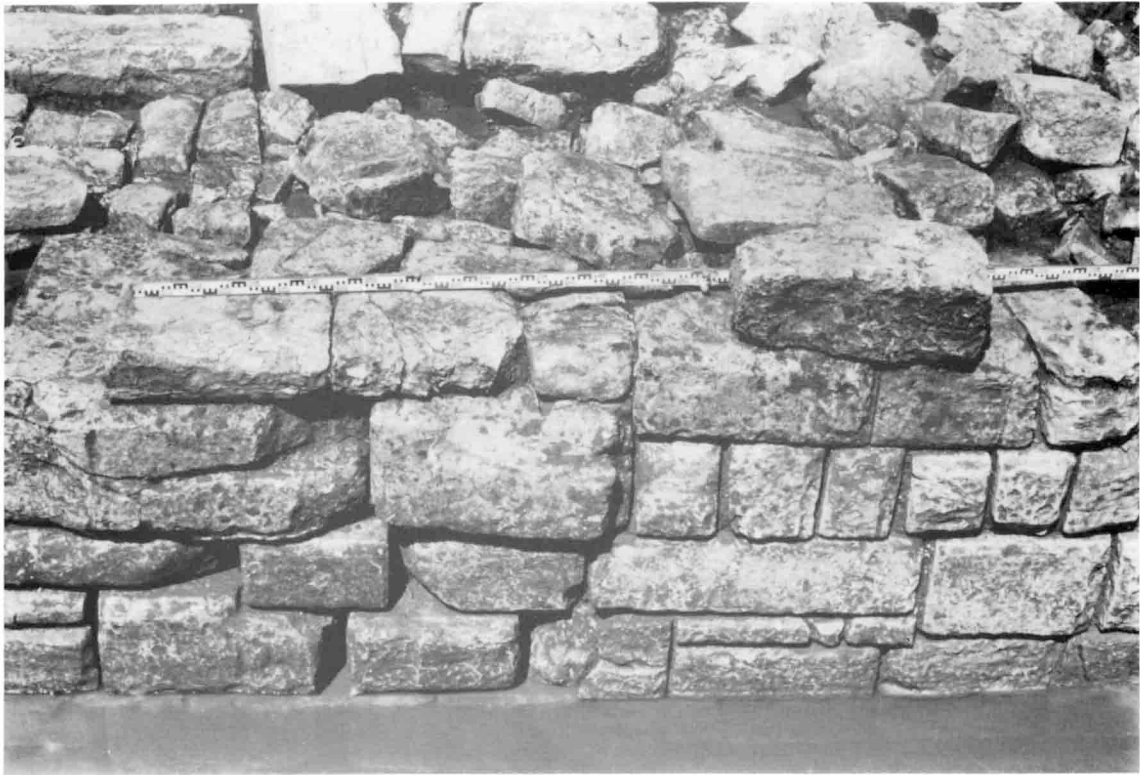
A. — Tanis, Lac sacré — Rive Ouest : parement de l'escalier. Vue de l'Est (Cliché Y. Gourlay).

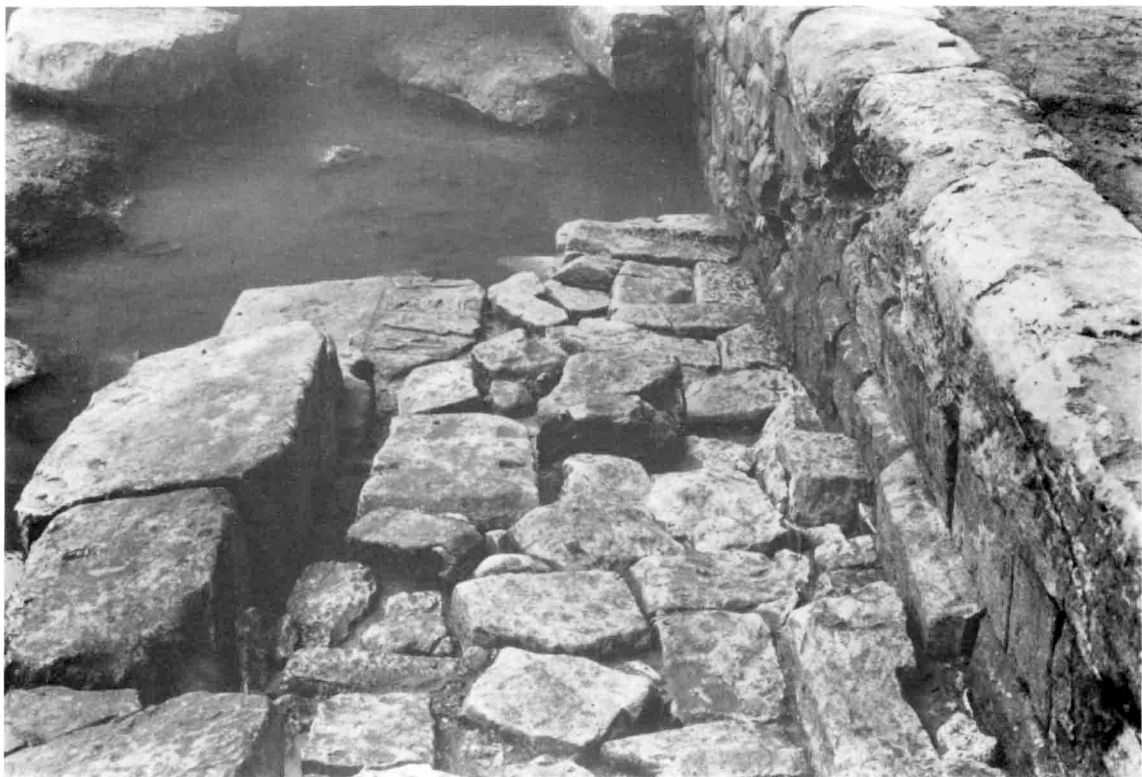
B. — Tanis, Lac sacré — Rive Ouest : bourrage de l'escalier. Vue du Nord (Cliché Y. Gourlay).
