Mission française des fouilles de Tanis - Rapport sur les XXVe et XXVIe campagnes (1976 -1977) [avec 10 planches et 8 dépliants].

MISSION FRANÇAISE DES FOUILLES DE TANIS

RAPPORT SUR LES XXV^e ET XXVI^e CAMPAGNES (1976-1977) ⁽¹⁾

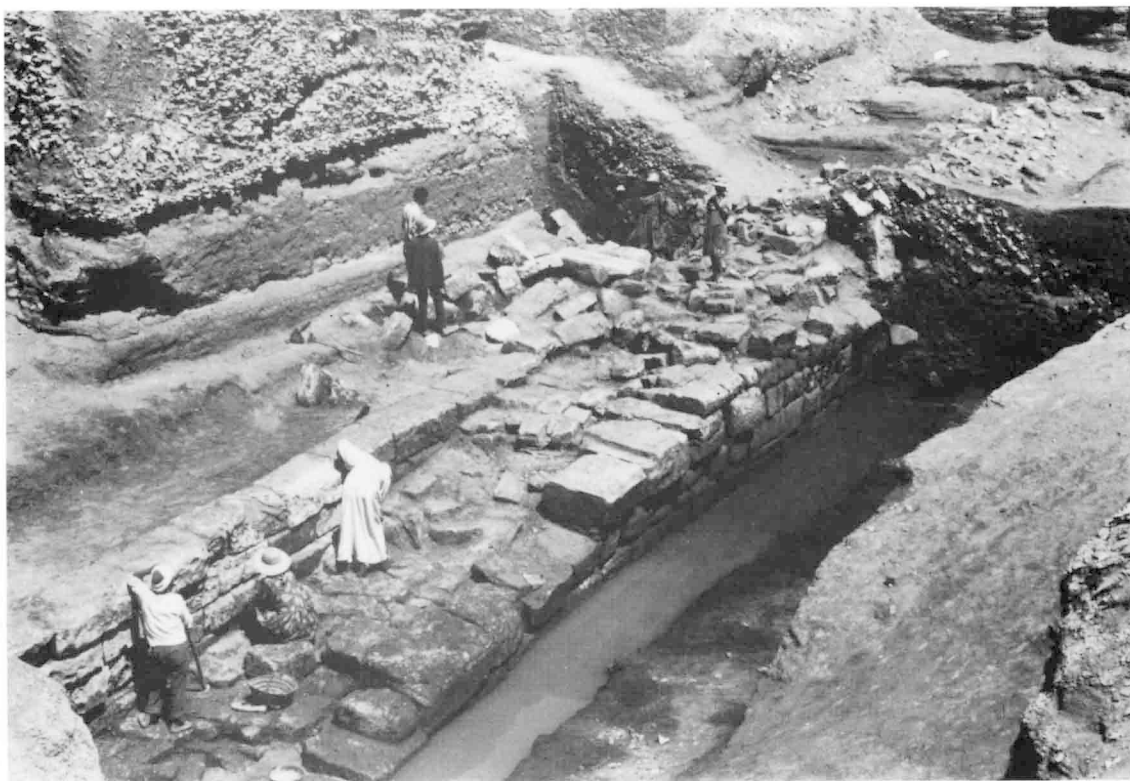
B. — Tanis, Lac sacré — Rive Ouest : état de la tranchée en juillet 1977 : escalier et bâtiment
Lac B n° 4. Vue du Sud-Est (Cliché Y. Gourlay).

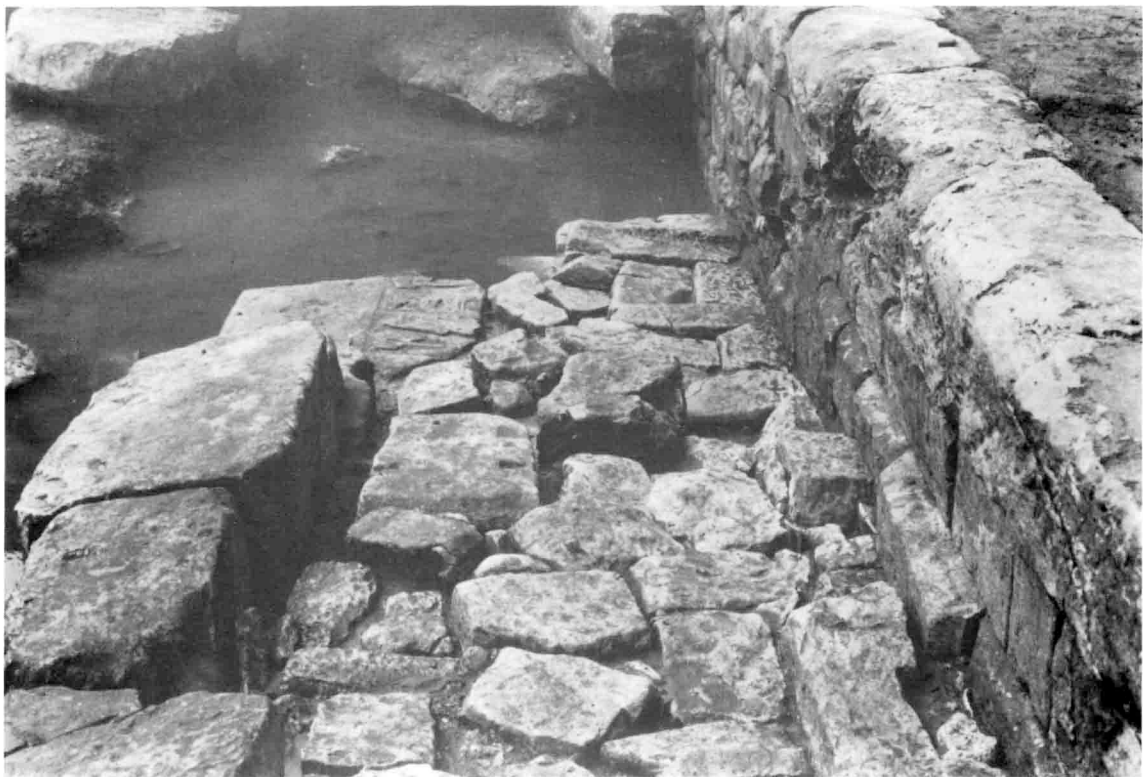
B. — Tanis, Lac sacré — Rive Ouest : bourrage de l'escalier. Vue du Nord (Cliché Y. Gourlay).

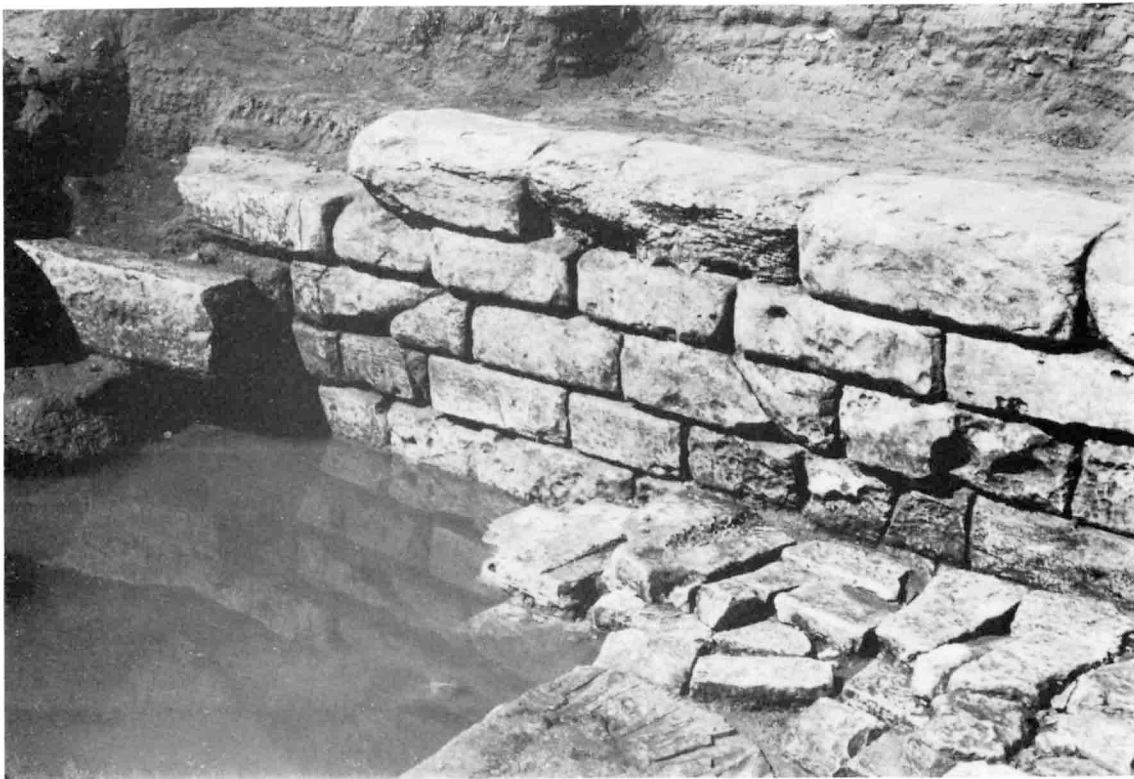
A. — Tanis, Lac sacré — Rive Ouest : bas de l'escalier, marches en place et dalle des Princes ramessides. Vue du Nord-Est (Cliché Y. Gourlay).
