Balat : Rapport préliminaire des fouilles à 'Ayn Asil, 1979-1980 [avec 7 planches et 5 figures hors texte].

# BALAT: RAPPORT PRÉLIMINAIRE DES FOUILLES À 'AYN ASÎL, 1979-1980

Lisa L. GIDDY avec la collaboration de David G. Jeffreys

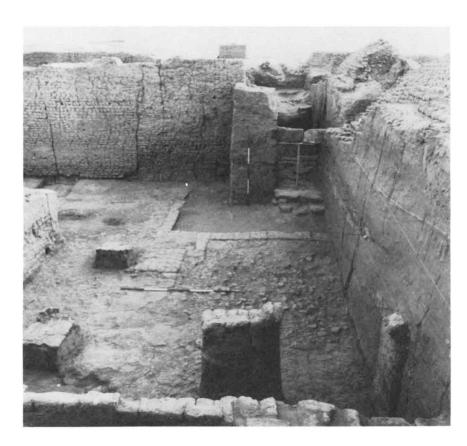
A. — L'avant-cour et l'entrée : Phase II a. Vue du nord.

Le mur est percé, à angle droit, par une grande porte à deux piédroits saillants (voir fig. 1 plan 1 et fig. 3 plan 2; Pl. LIV, A). Cette entrée, prolongée par un véritable couloir au sud, met en relation directe les secteurs nord et sud.

Le niveau le plus ancien de ce passage, mis au jour cette année, consiste en un dallage de grès de chaque côté d'un seuil de dalles posées sur l'angle (voir fig. 2 coupe 1). L'une d'elles a, sur la surface supérieure, une rainure terminée par un trou, servant peut-être à recevoir un verrou. Le dallage est limité au nord par un deuxième seuil de grès, devant les piédroits (voir fig. 1 plan 1 et fig. 2 coupe 1). Il donne sur un sol de boue compacte entouré de murs de briques crues, bien préservés (2), et respectant les lignes du mur d'encadrement et des piédroits (voir fig. 1 plan 1 et fig. 3 plan 2; Pl. LIV, A).

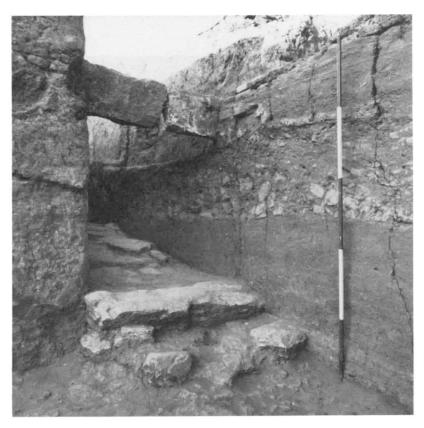
B. — L'extrémité nord de l'entrée, montrant les seuils des Phases II a (en bas) et II d (en haut). Vue du nord-est.

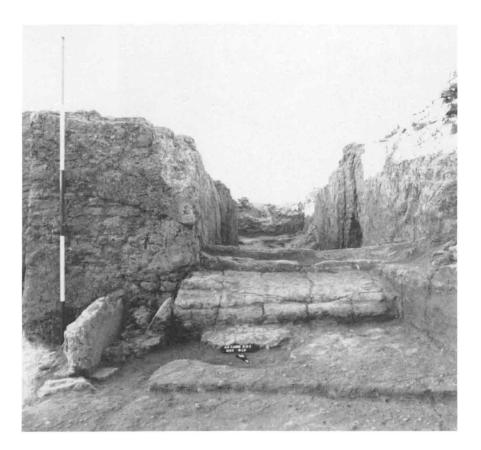
A. — L'entrée avec marche en briques et seuil en pierre : Phase II d. Vue du nord.

Par la suite la même entrée a été réutilisée, associant un nouveau seuil à des sols qui reposaient directement sur le remplissage, dans le passage. Le seuil était constitué de deux grandes dalles de grès, placées à angle et jointoyées dans les extrêmités nord des piédroits (voir fig. 3 plan 2; Pl. LIV, B et LV, A). Une marche de briques crues, limitée à l'est par une autre dalle posée à angle, donnait au nord sur un sol de boue *posé* directement sur d'épaisses couches de cendres (voir fig. 2 coupe 1). Pourtant il n'y a aucun vestige d'une occupation réelle de cette zone nord.

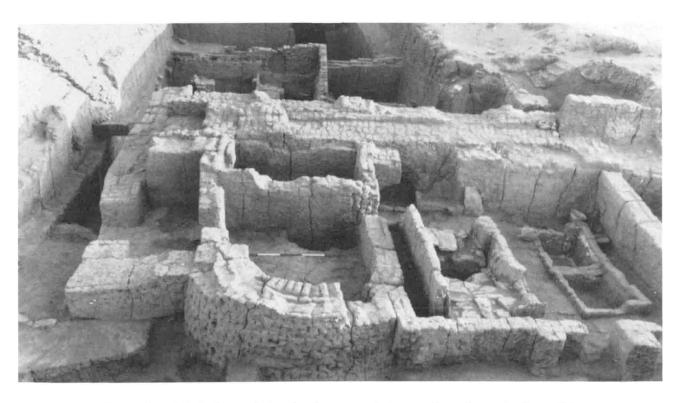
B. — Vue générale (du sud) des chambres au sud du mur d'encadrement : Phase II d.

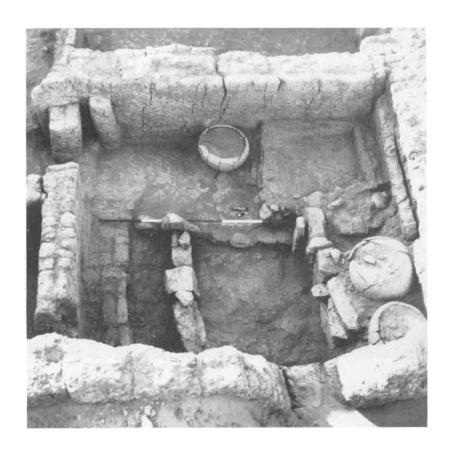
A. — Chambre H, Phase II d. Vue de l'est.

A l'est de la cour il y avait une suite de pièces orientées nord-sud et reliées entre elles par un couloir central (I). Une banquette en pierre bordait tout le côté nord de la chambre nord-est (H). Elle soutenait trois grandes jarres : deux ont été trouvées in situ, il ne reste que l'emplacement de la troisième. Celle-ci a d'ailleurs peut-être été déplacée, car dans la partie ouest de la chambre on a retrouvé une autre grande jarre, enfoncée dans des sols de boue. Ces sols se sont accumulés juste devant, et en contrebas, d'un « coffre » rectangulaire, probablement en bois, enduit d'argile, et posé sur la banquette de pierre. Une autre banquette, cette fois en briques crues, longeait le côté sud de la chambre (voir fig. 4 coupe 2 et Pl. LVI, A).

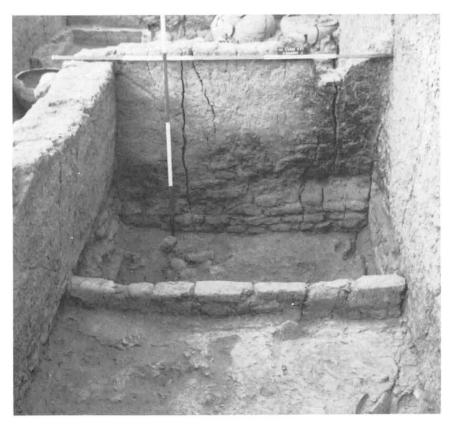
B. — Chambre J, Phase II d : foyer dans la partie nord de la pièce. Vue du sud.

briques et a été utilisée comme grand foyer (voir fig. 4 coupe 2 et Pl. LVI, B). Ces feux, souvent déplacés, ont laissé des traces de brûlures sur les murs. Il est possible qu'il y ait eu une cheminée dans le coin nord-est où des traces de suie en haut des murs sont encore visibles. Toute cette aire a contenu un très grand amas de cendres et de moules-à-pain cassés, indiquant bien que l'on est en présence d'un atelier de boulangerie.

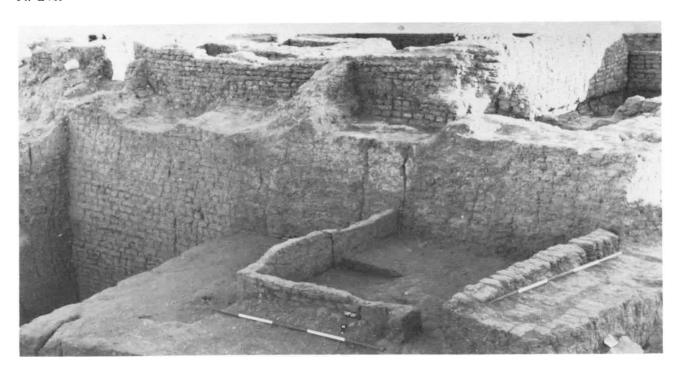
A. — « Maison des ouvriers », Phase III a. Vue du nord-ouest.

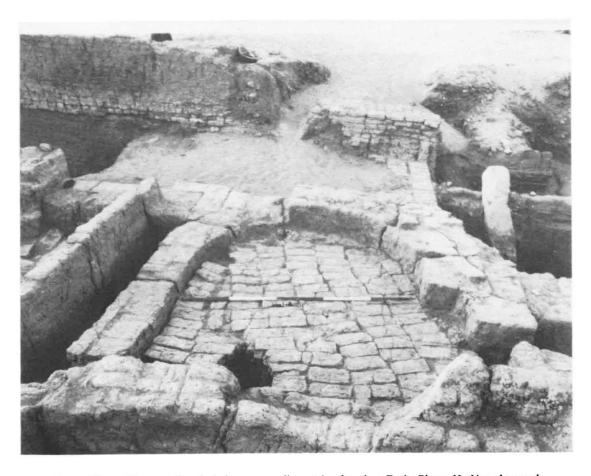
B. — Phase III a : radier de briques remplissant la chambre D de Phase II. Vue du nord.

Au sud du mur d'encadrement des briques cassées et des cendres ont été déposées pour combler de nombreuses chambres. Des murs de renforcement ont été bâtis contre — et quelquefois sur — des structures existantes, afin de soutenir les murs les plus grands de la Phase III (voir fig. 5 plan 3). Une chambre (D) de Phase II a été remplie par une grande « plate-forme » de briques crues qui a servi comme radier aux bâtiments envisagés (voir Pl. LVII, B). Quelques murs qui dépassaient encore le niveau de ces fondations de Phase III ont été rasés : des blocs de maçonnerie ont été laissés sur ces substructures, des briques ont même été éparpillées au nord du mur d'encadrement. On a ainsi obtenu un niveau égal partout dans le site (tout au moins dans la zone fouillée).
