BIFAO 80 (1980), p. 257-269

Balat : Rapport préliminaire des fouilles à 'Ayn Asil, 1979-1980 [avec 7 planches et 5 figures hors texte].

BALAT : RAPPORT PRÉLIMINAIRE DES FOUILLES À 'AYN ASĪL, 1979-1980

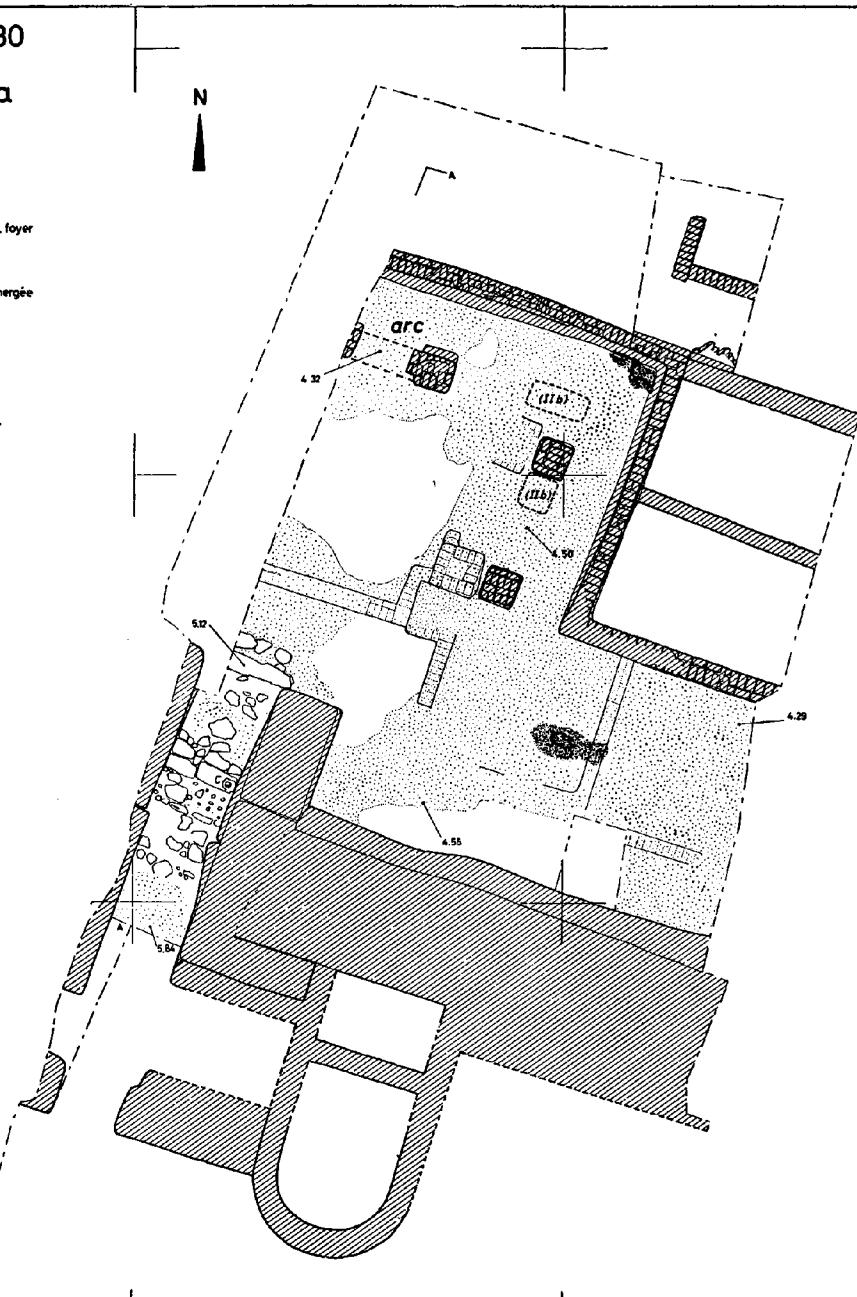
Fig. 1. — Plan 1 — Phase II a.

PLAN : PHASE II a

Phase IIa. Le « mur de soutènement » était plutôt une partie du mur *d'encaissement* d'un complexe au sud. Il se compose de deux revêtements parallèles de briques crues contenant un bourrage de briques cassées. Il est couronné de deux ou trois assises de briquetage. La face nord a un fruit prononcé; elle est bombée à l'extrême ouest, à cause probablement de la pression interne (voir fig. 1 plan 1). Le niveau de fondation n'est pas encore atteint.

Le mur est percé, à angle droit, par une grande porte à deux piédroits saillants (voir fig. 1 plan 1 et fig. 3 plan 2; Pl. LIV, A). Cette entrée, prolongée par un véritable couloir au sud, met en relation directe les secteurs nord et sud.

L'étendue et la nature de cette structure, dont une grande partie est hors du secteur ouvert, nous sont encore inconnues. Par ailleurs, dans la zone fouillée les bâtiments contemporains de l'avant-cour ont été réutilisés et modifiés pendant les occupations postérieures de Phase II. Nous pouvons simplement dire qu'une grande porte, au sud du seuil intérieur de l'entrée, donnait sur l'est. Cette porte était peut-être associée à une singulière chambre absidiale. Une autre ouverture donnait probablement sur l'ouest. Cet ensemble paraît être d'une « époque haute » de la Phase II (voir fig. 1 plan 1).

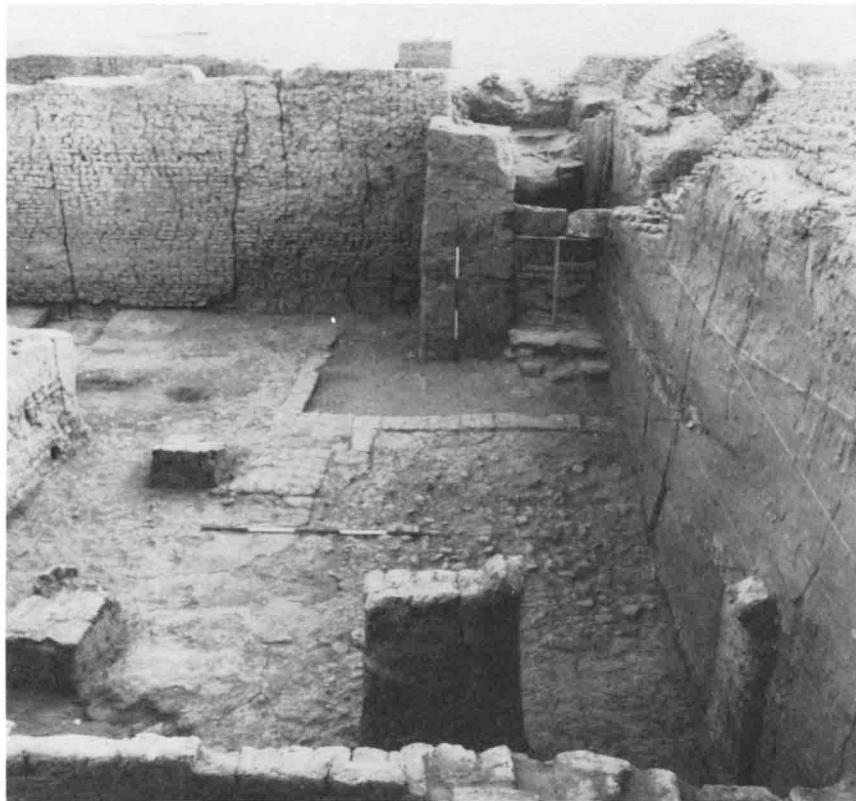
A. — L'avant-cour et l'entrée :
Phase II a. Vue du nord.

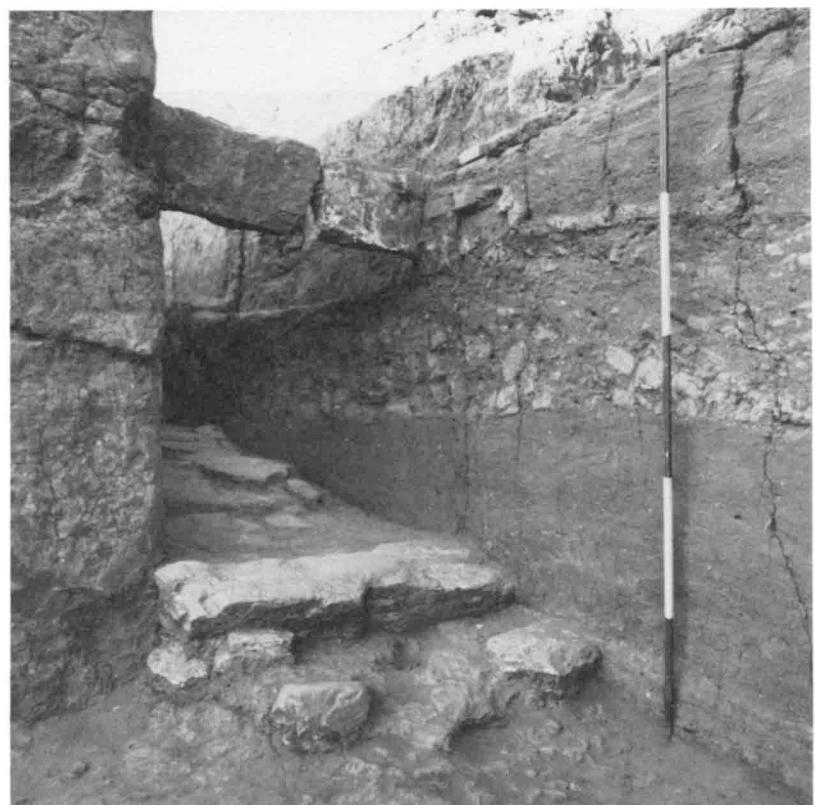
B. — L'extrémité nord de l'entrée,
montrant les seuils des
Phases II a (en bas) et II d
(en haut). Vue du nord-est.

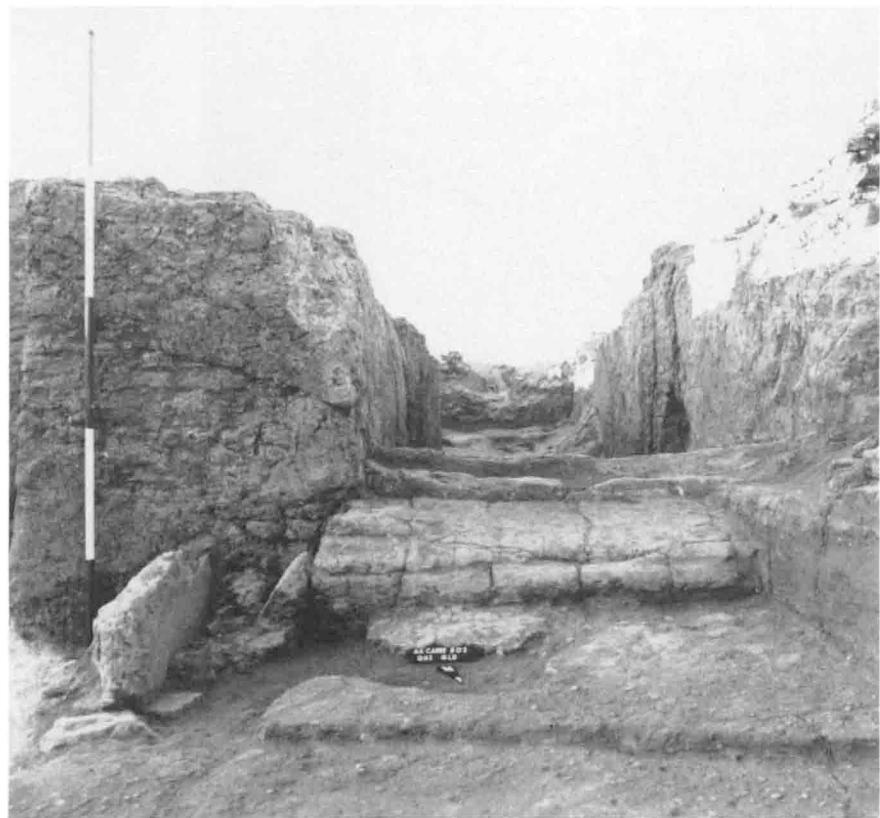
A. — L'entrée avec marche en briques et seuil en pierre : Phase II d. Vue du nord.

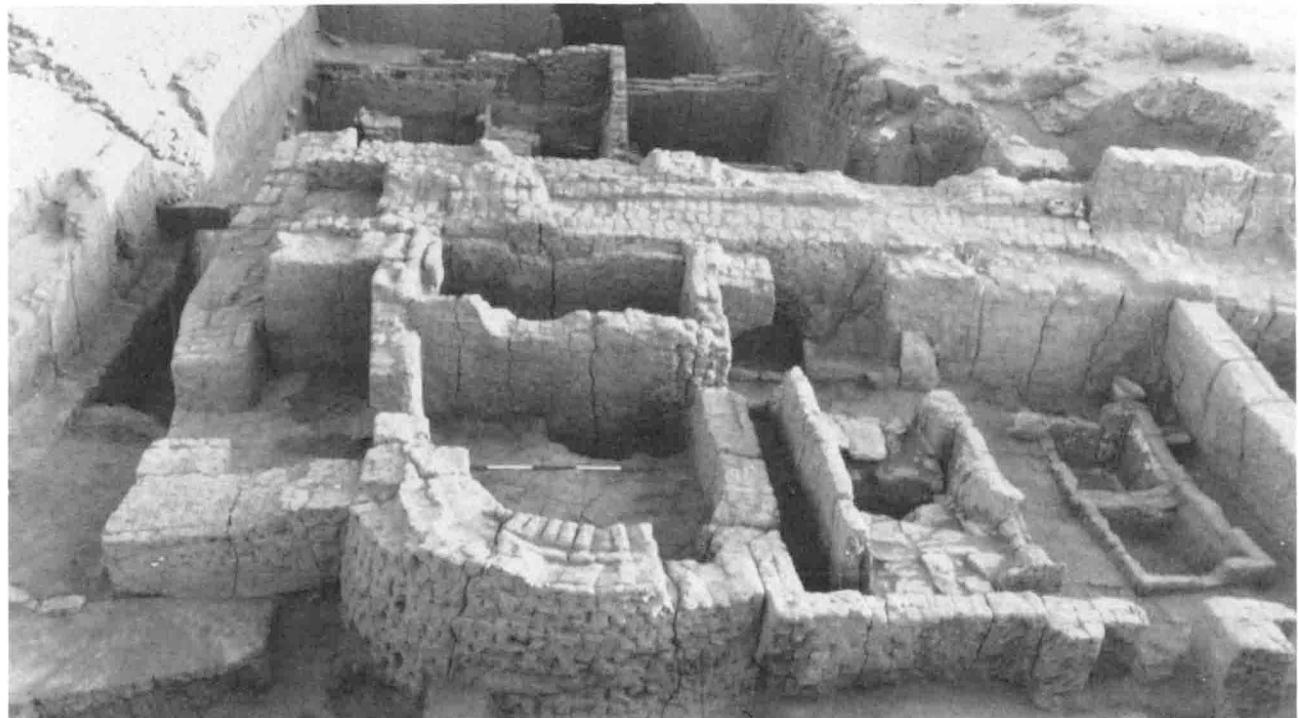
B. — Vue générale (du sud) des chambres au sud du mur d'encadrement : Phase II d.

Malgré l'absence de communication directe avec celles-ci, les chambres de l'est ont été pareillement occupées. Il y avait une cour (E), probablement à ciel ouvert, contre le mur est de l'abside, avec, dans le coin nord-ouest, un petit four en briques crues creusé dans le mur d'encadrement. Juste au sud du four une petite porte donnait sur une chambre sombre (C). Le tiers sud-ouest de la cour était occupé par une « structure » rectangulaire en briques crues, appuyée sur de grandes dalles de grès⁽¹⁾. Et à l'est deux coffres badigeonnés de blanc, longés par un étroit passage, ont été construits *dans* le sol : seuls les bords de briques crues sont en saillie. Enfin deux entrées perçaient le mur sud : celle de l'ouest avait une crapaudine de pierre, celle de l'est des dépressions marquant, à l'extérieur et à l'intérieur, l'emplacement de jarres (voir fig. 3 plan 2 et Pl. LV, B).

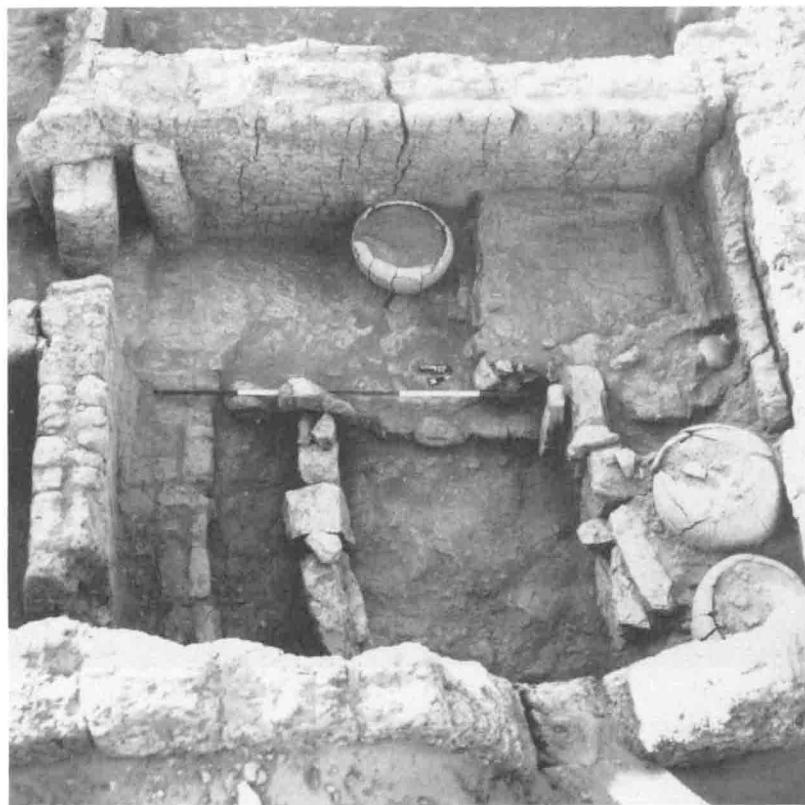
A. — Chambre H, Phase II d.
Vue de l'est.

A l'est de la cour il y avait une suite de pièces orientées nord-sud et reliées entre elles par un couloir central (I). Une banquette en pierre bordait tout le côté nord de la chambre nord-est (H). Elle soutenait trois grandes jarres : deux ont été trouvées *in situ*, il ne reste que l'emplacement de la troisième. Celle-ci a d'ailleurs peut-être été déplacée, car dans la partie ouest de la chambre on a retrouvé une autre grande jarre, enfoncée dans des sols de boue. Ces sols se sont accumulés juste devant, et en contrebas, d'un « coffre » rectangulaire, probablement en bois, enduit d'argile, et posé sur la banquette de pierre. Une autre banquette, cette fois en briques crues, longeait le côté sud de la chambre (voir fig. 4 coupe 2 et Pl. LVI, A).

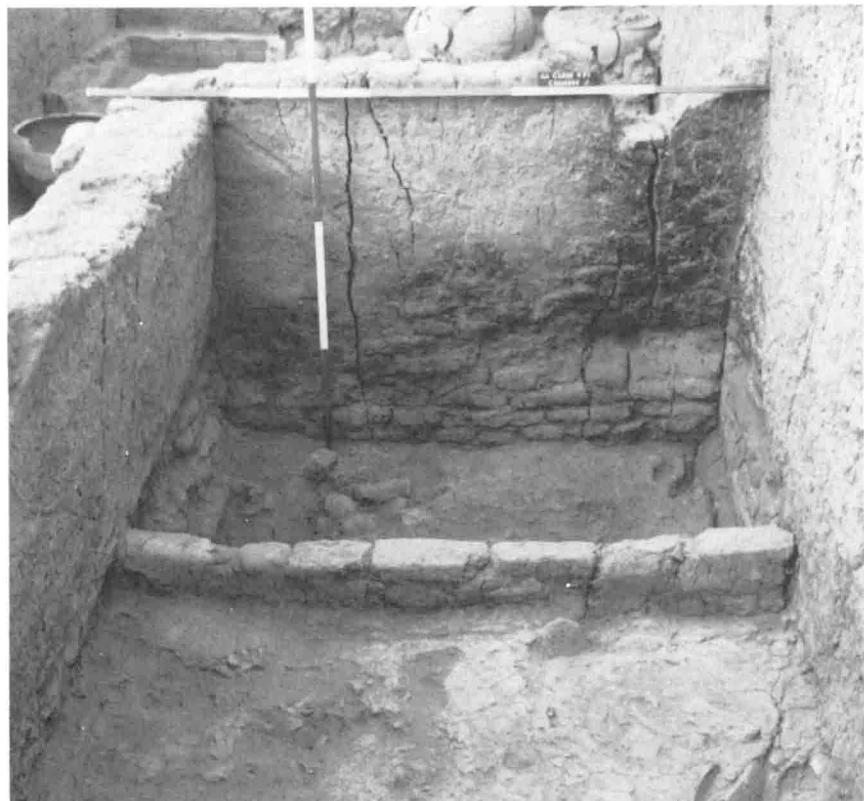
B. — Chambre J, Phase II d :
foyer dans la partie nord
de la pièce. Vue du sud.

briques et a été utilisée comme grand foyer (voir fig. 4 coupe 2 et Pl. LVI, B). Ces feux, souvent déplacés, ont laissé des traces de brûlures sur les murs. Il est possible qu'il y ait eu une cheminée dans le coin nord-est où des traces de suie en haut des murs sont encore visibles. Toute cette aire a contenu un très grand amas de cendres et de moules-à-pain cassés, indiquant bien que l'on est en présence d'un atelier de boulangerie.

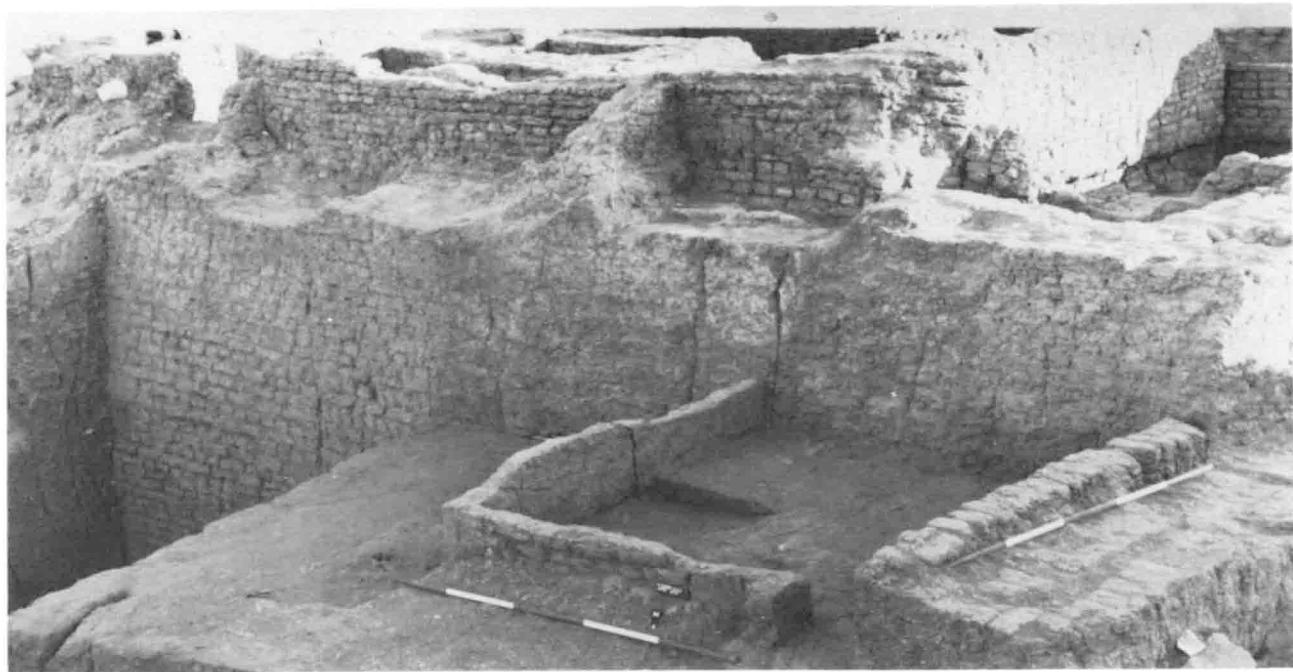
A. — « Maison des ouvriers », Phase III a. Vue du nord-ouest.

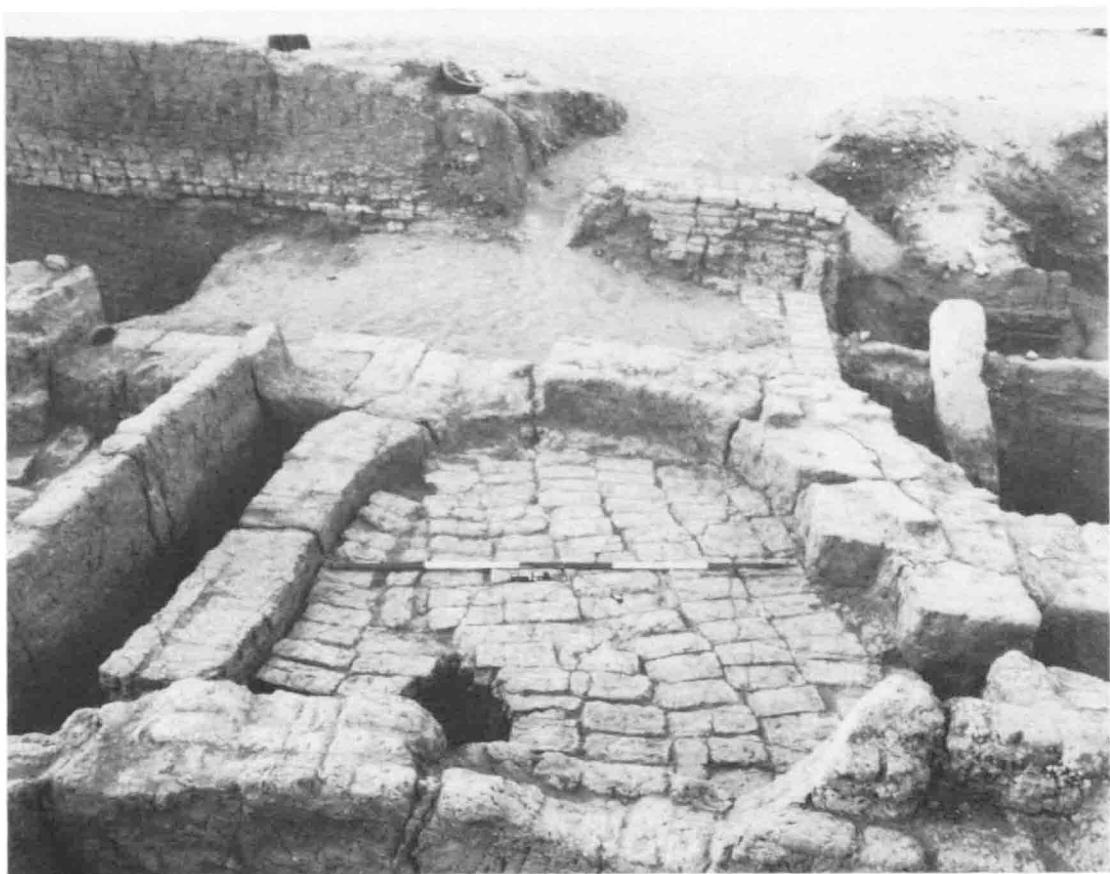
B. — Phase III a : radier de briques remplissant la chambre D de Phase II. Vue du nord.

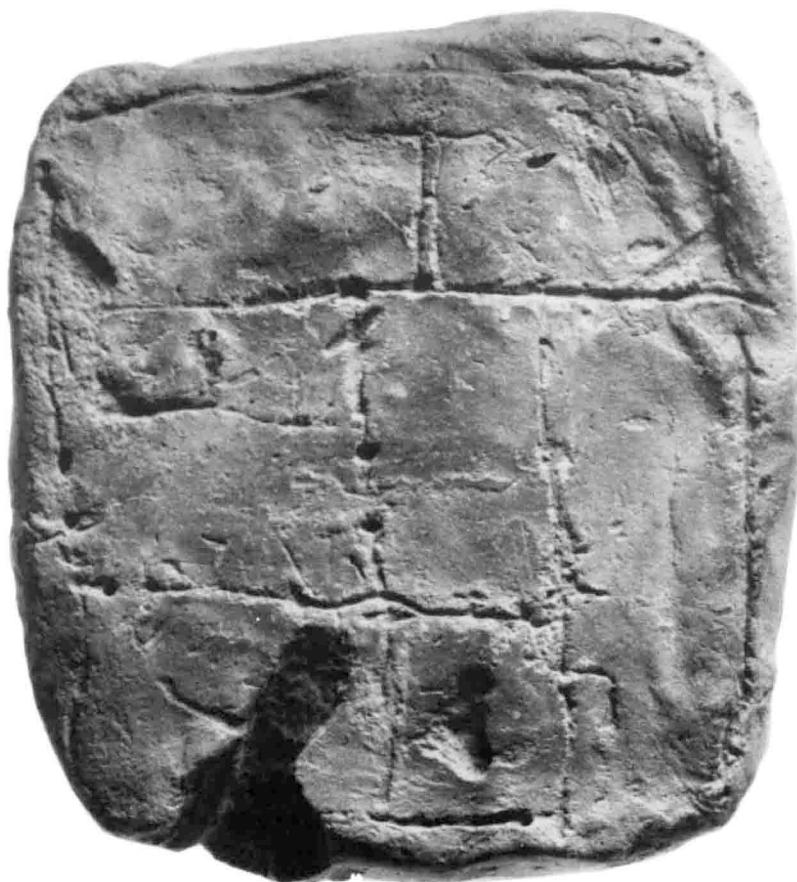
B. — Tablette en terre sigillaire avec plan incisé (Inv. n° 1670). Ech. 1 : 1.
